Rogaland

PM Geoteknik

Datum: 2022-11-09	Rev A:	Uppdragsnummer: 2020047
Upprättad av: Johan Freudendahl

UPPDRAGSNAMN: Rogaland
Geoteknisk undersökning

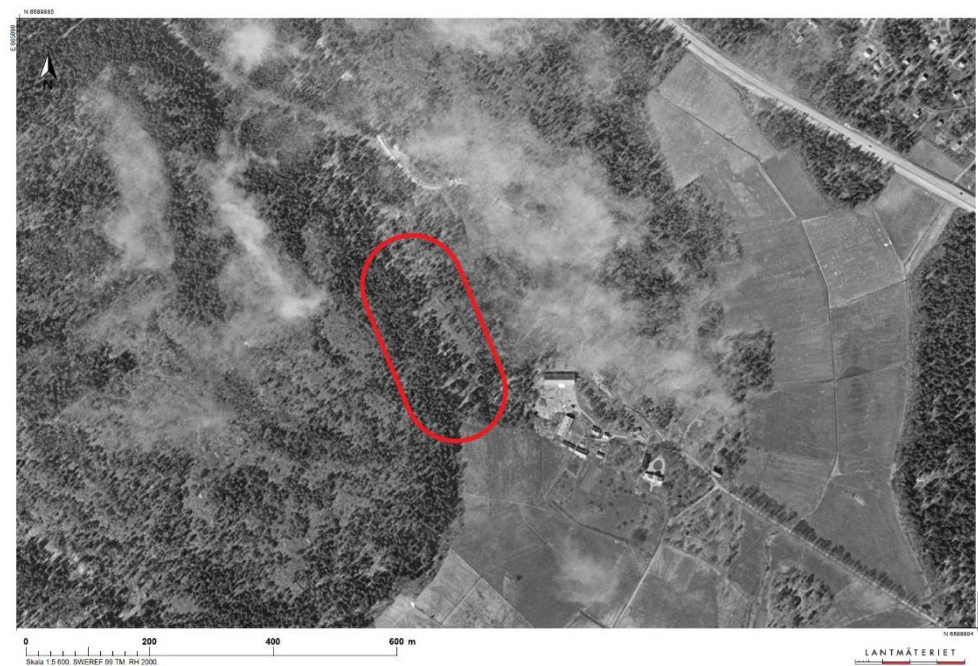
Figur 2. Historisk flygbild från 1958 över det aktuella området. Den röda markeringen anger det ungefärliga läget

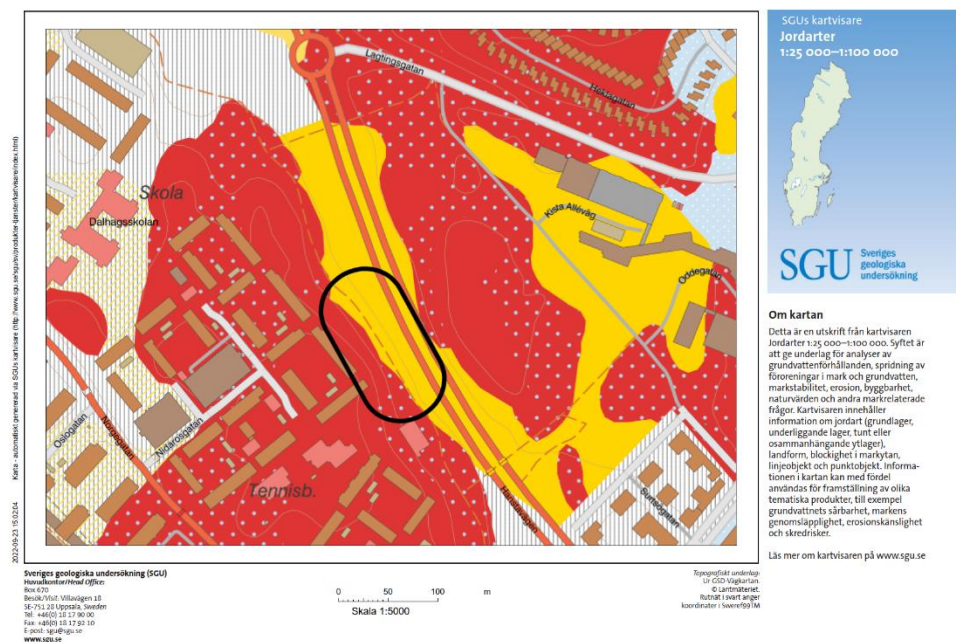
Platsens översiktliga jordlagerförhållanden tolkas från jordartskarta över området, se i figur 3. SGU karterar området som berg-i-dagen, berg med tunt moräntäcke och glacial lera. Jorddjupet sätts till mellan 0-5 meter.

Figur 3. Jordartskarta området markerat med cirkel. SGU karterar området berg-i-dagen, berg med tunt moräntäcke och glacial lera.

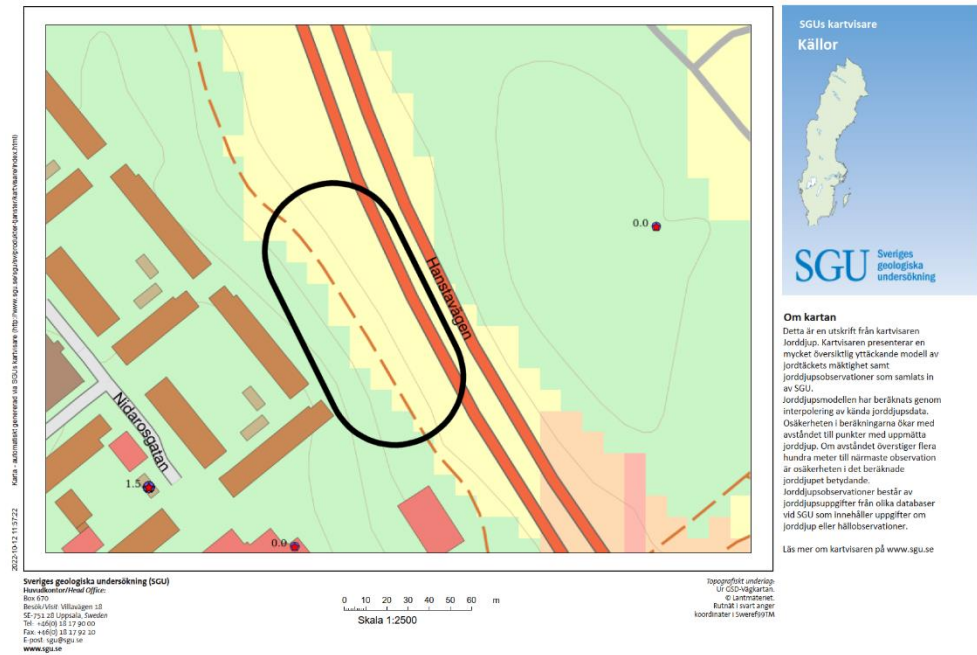
Figur 4. Jorddjupskarta, området markerat med cirkel. SGU karterar djup till berg som mellan noll och fem meter.

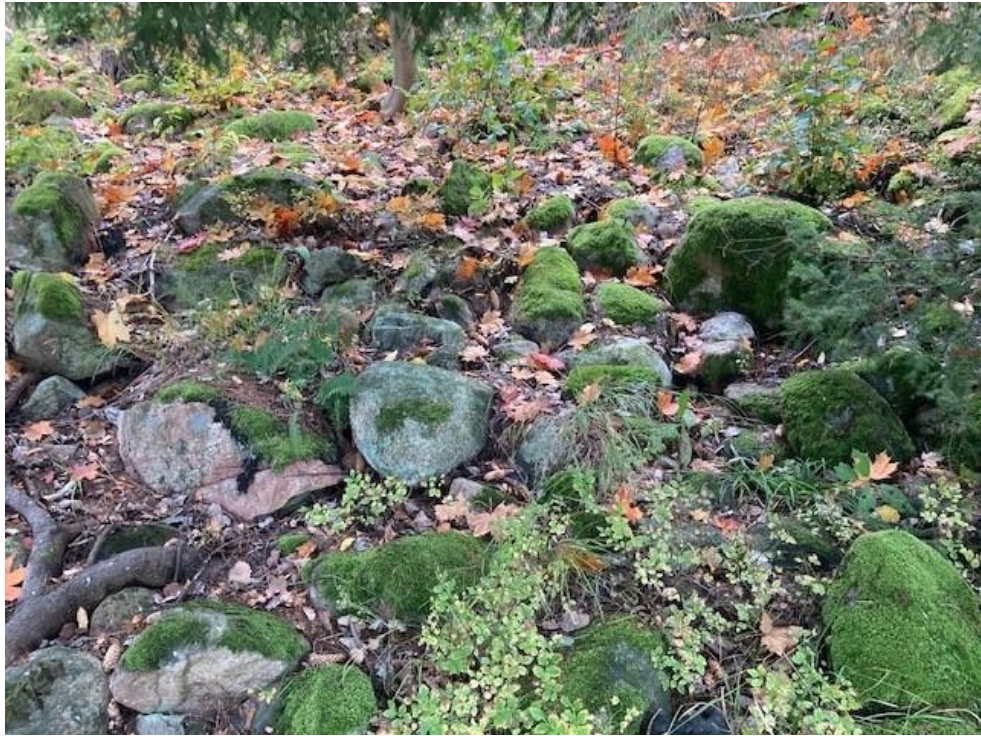
Ungefär halva det undersökta området består av berg-i-dagen och är också relativt brant (se t ex bild på försättsbladet). Det förekommer också ett tunnare moräntäcke på vissa håll. Det förefaller dock som att denna morän framförallt består av block, se figur 5.

Figur 5. Blockig morän på berg.

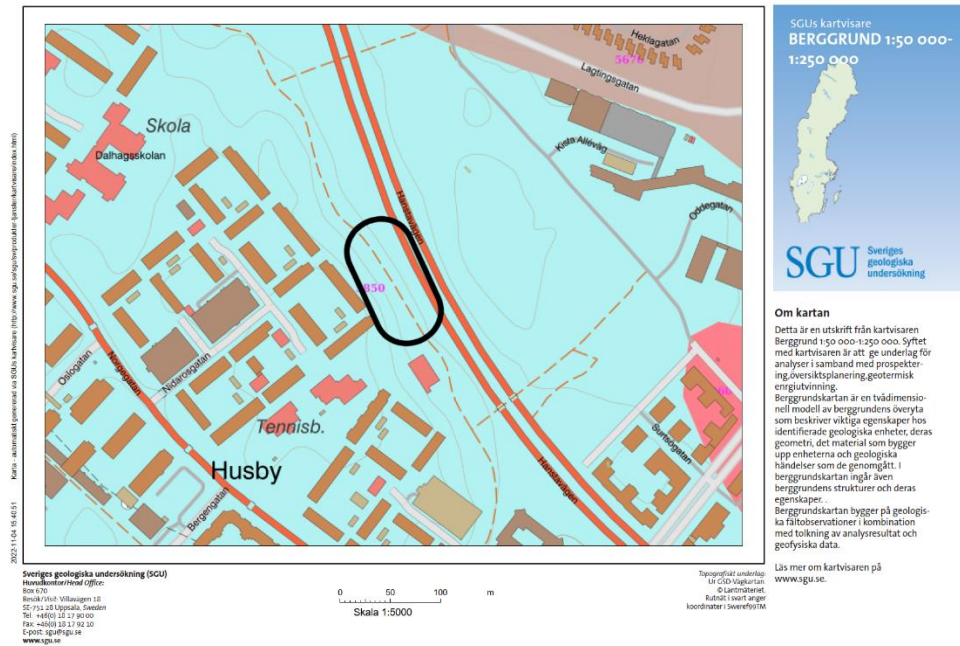
Figur 6. SGUs bergartskarta. Området markerat med svart. SGU karterar bergarten som en granitoid på 1,6-1,7 miljarder år.

SGU karterar berget som en granitoid, se figur 6. Berget förefaller vara homogent. Inga tydliga sprickbildningar kunde påvisas vid jordbergsonderingarna.
