LANDSKAPSLAGET

# Rumsfilen 4

PM Trädinventering

2024-06-20

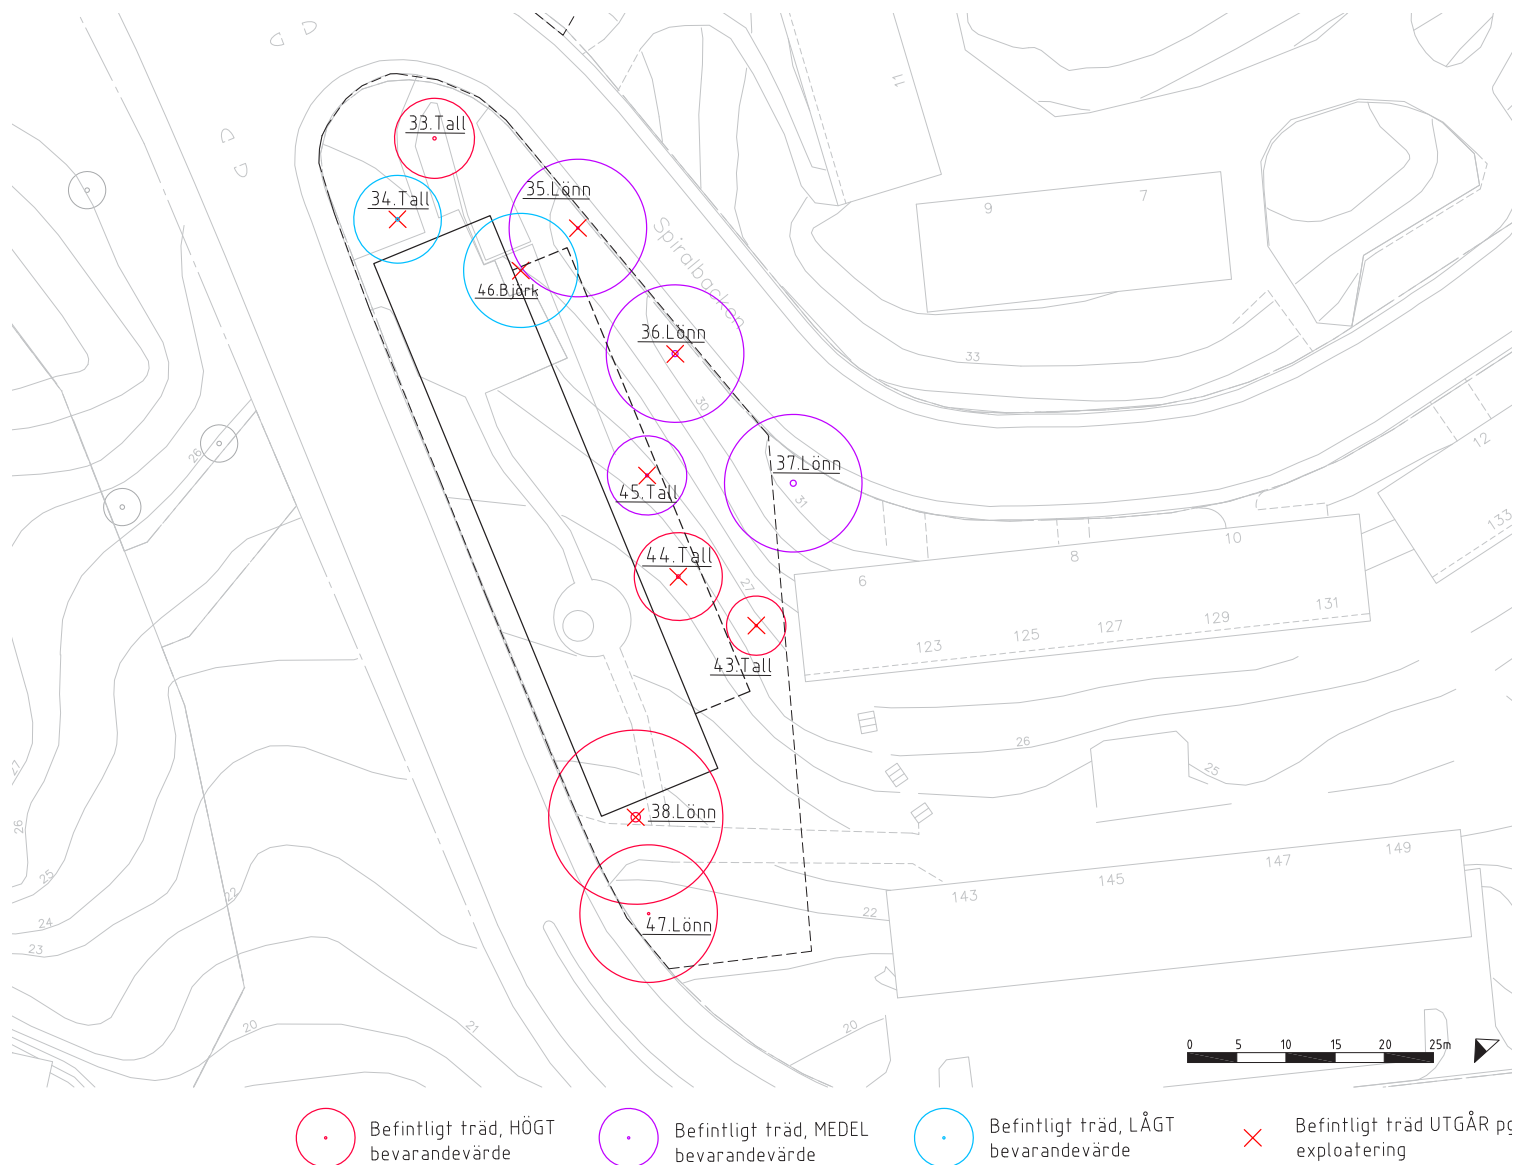
Trädinventering kv. A Planredovisning. Föreslagen bebyggelse, underbyggt garage är markerat med svarta linjer.

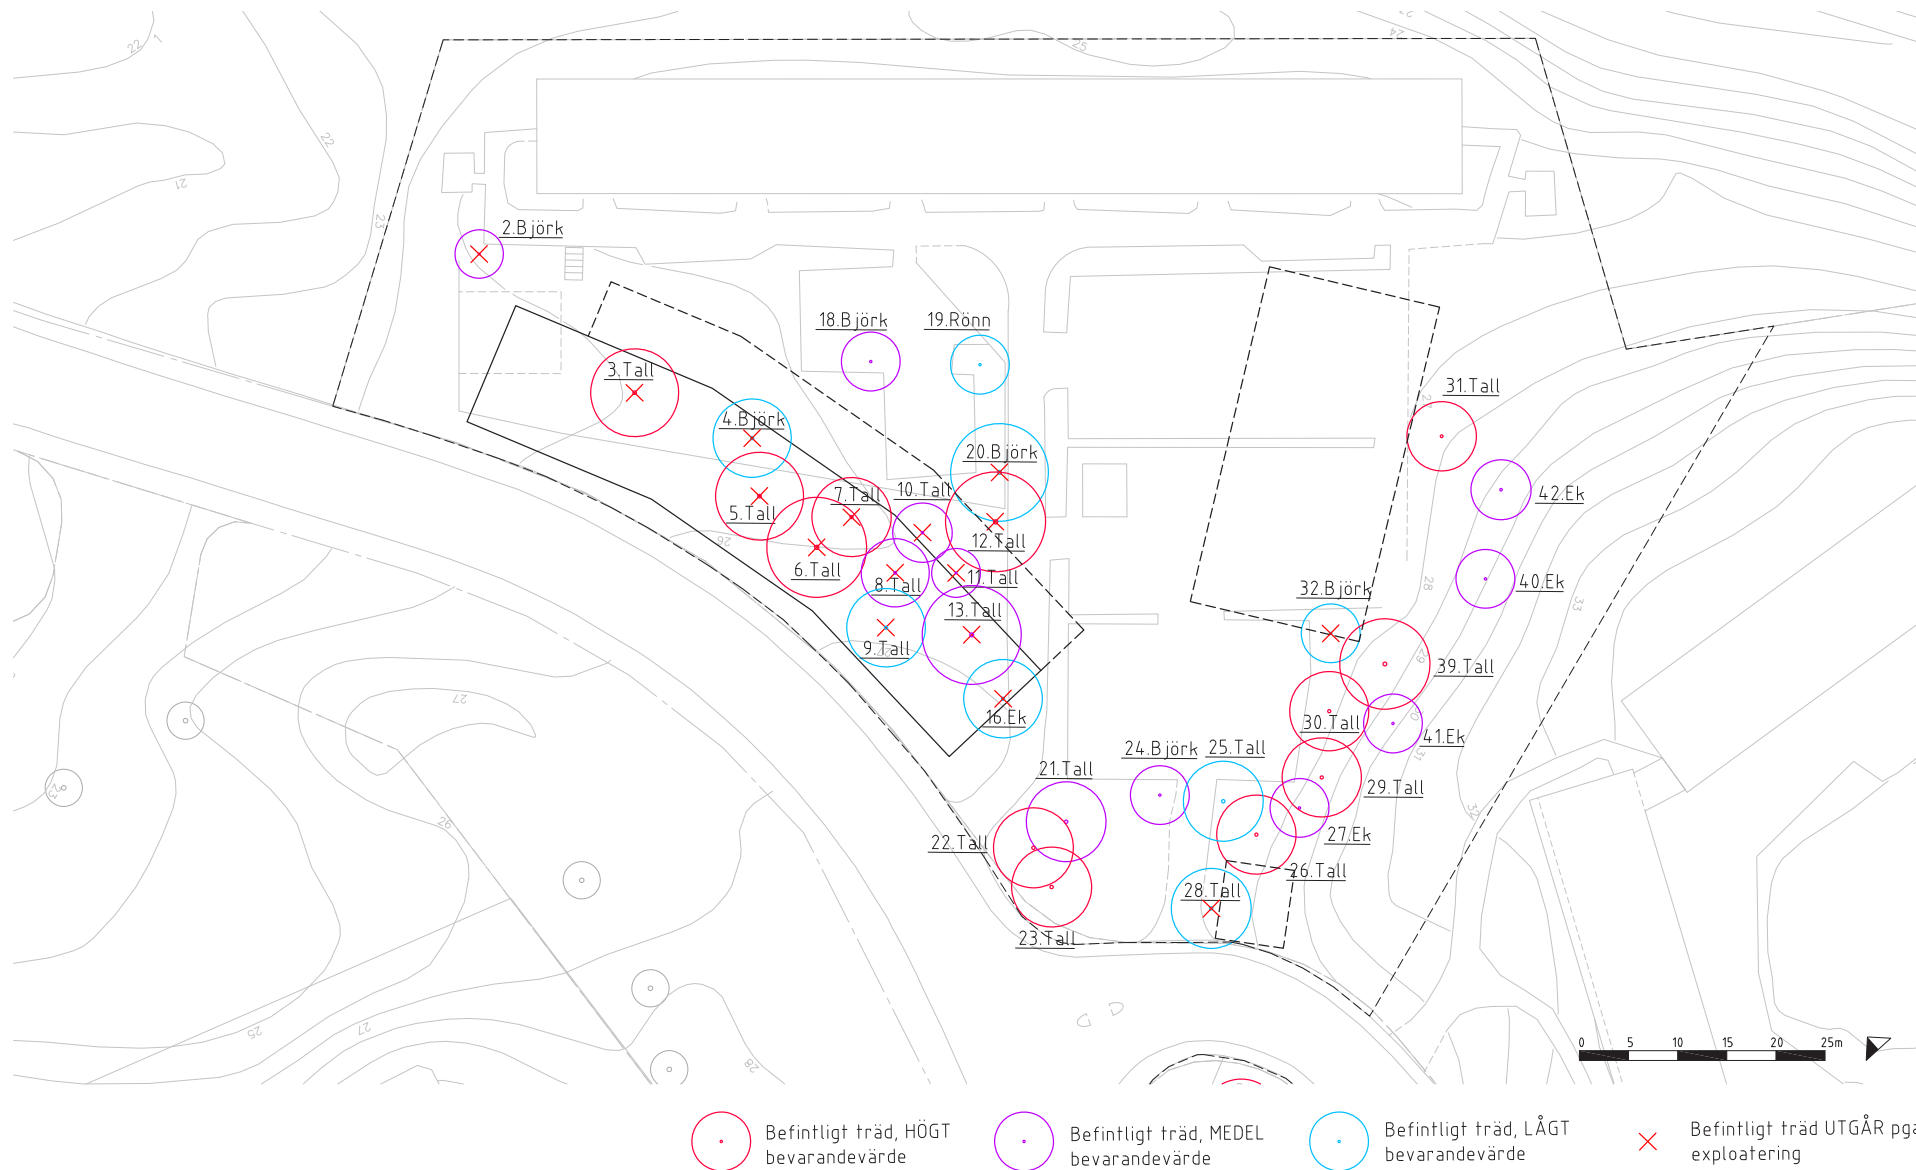
Trädinventering kv. B Planredovisning. Föreslagen bebyggelse, underbyggt garage, gårdsparkering och elnätstation är markerat med svarta linjer.

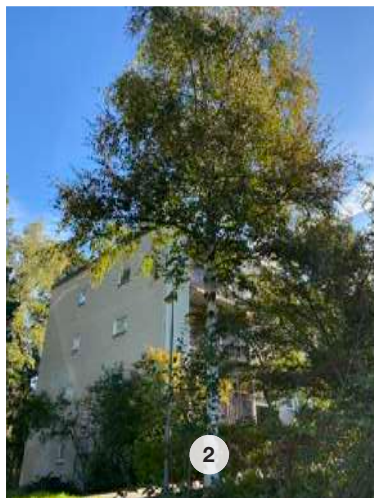
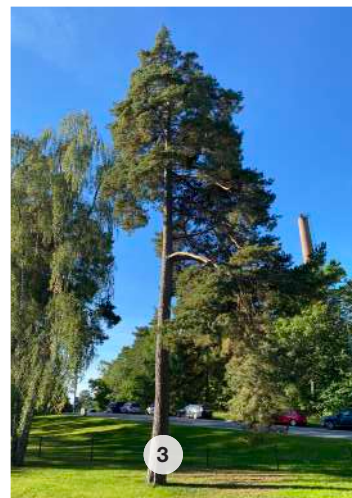
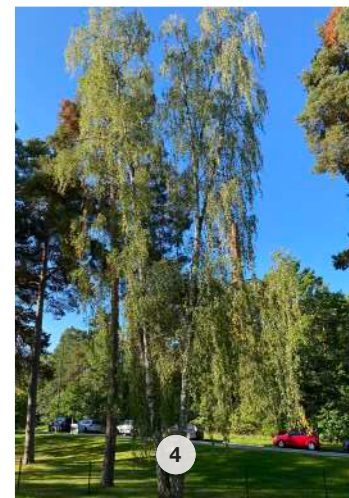
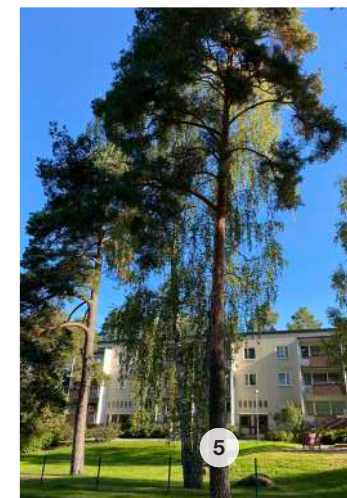
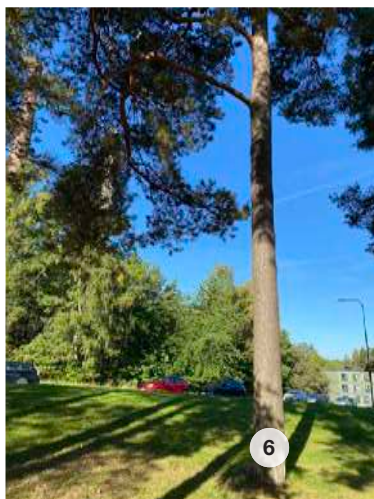
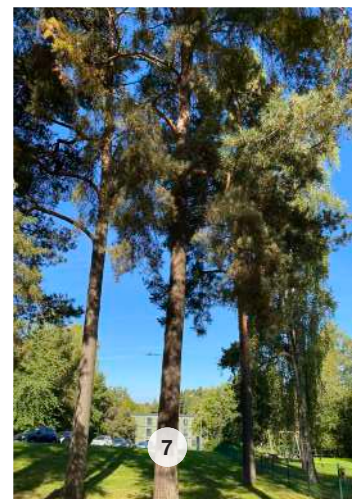
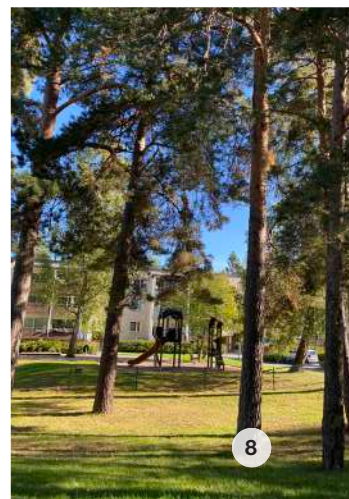
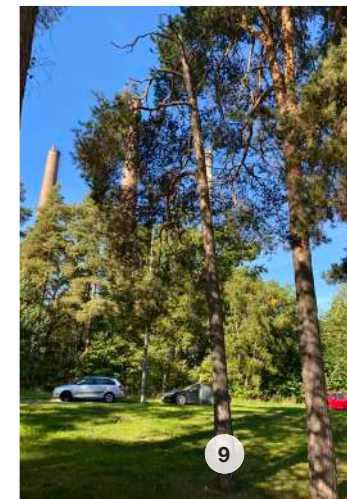
En exploatering medför en justering av marknivån vilket har en negativ påverkan på trädets rothals. Det här innebär att trädet kommer att behöva avverkas.

Högt bevarandevärde. En exploatering medför att trädet kommer att behöva avverkas.

Lågt bevarandevärde. En exploatering medför att trädet kommer att behöva avverkas.

Lågt bevarandevärde och uppvisar större fysiska skador på stammen och har en död kröntopp. Trädet bedöms kunna orsaka skada på person eller egendom och bör avverkas inom snar framtid oavsett när i tiden en exploatering kommer att äga rum.

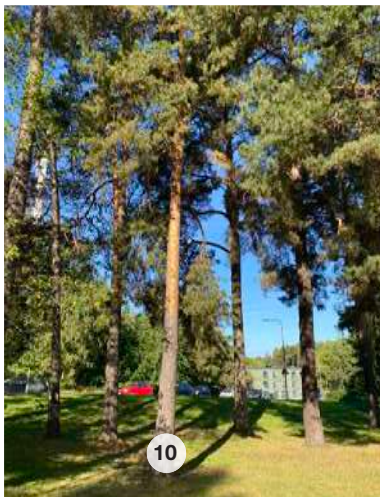
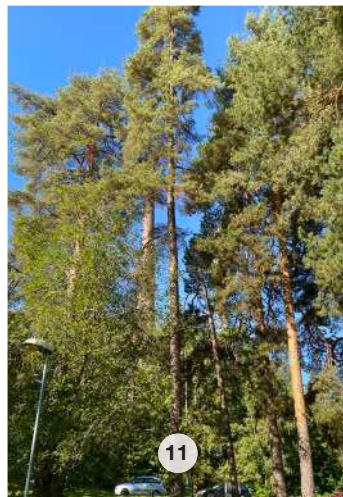
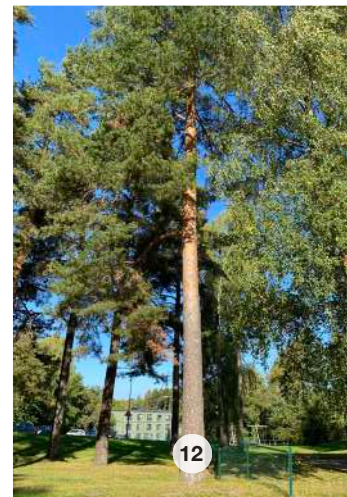
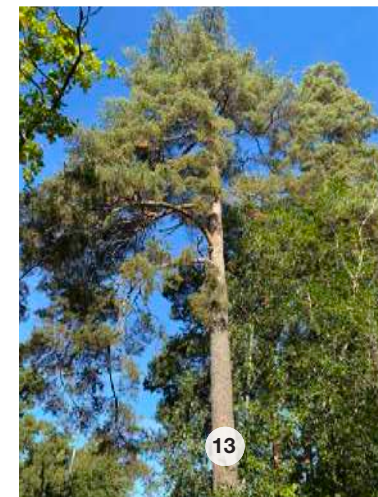
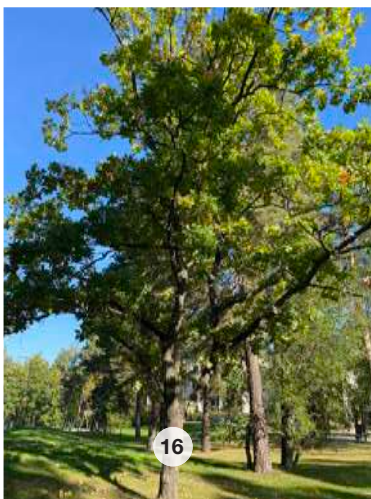
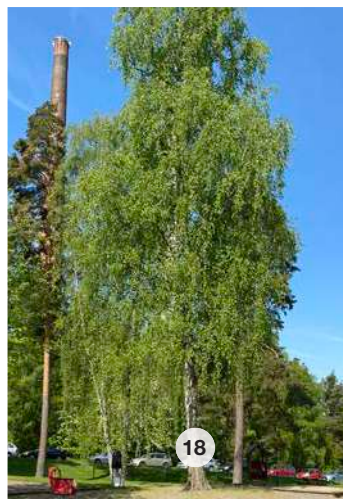
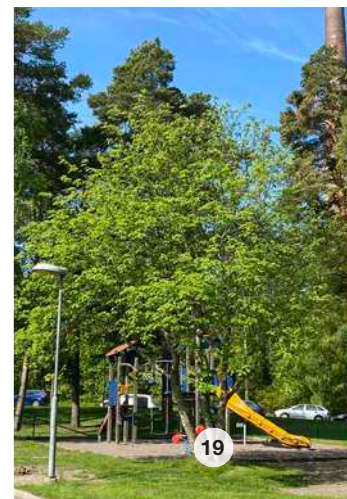
Medel bevarandevärde. En exploatering medför att trädet kommer att behöva avverkas.

Högt bevarandevärde. En exploatering medför en risk att större rotvolymen kommer att avlägsnas då avståndet mellan träd och grundläggning för garage/byggnad är för kort. Utöver det kommer en justering av marknivån ha en negativ påverkan på trädets rothals. Sammantaget medför detta att trädet kommer att behöva avverkas.

Lågt bevarandevärde. En exploatering medför att trädet kommer att behöva avverkas.

Medel bevarandevärde. En exploatering medför en justering av marknivån vilket har en negativ påverkan på trädets rothals. Det här innebär att trädet kommer att behöva avverkas.

Lågt bevarandevärde. En exploatering medför en justering av marknivån vilket har en negativ påverkan på trädets rothals. Det här innebär att trädet kommer att behöva avverkas.

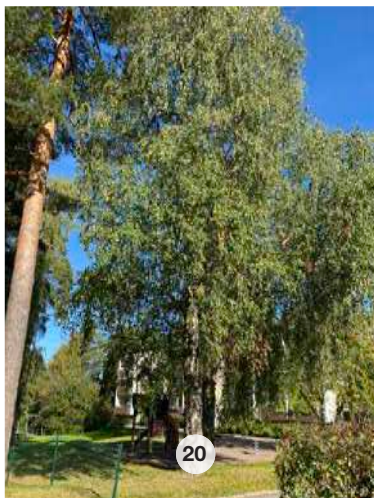
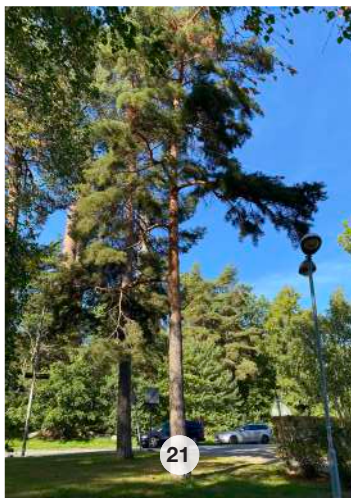
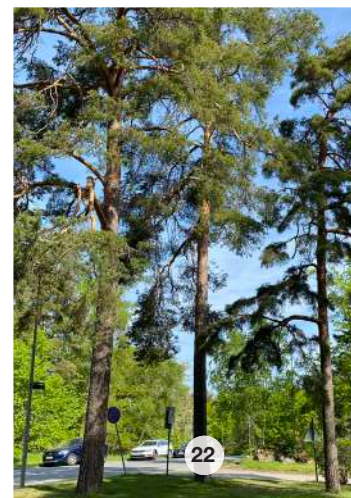
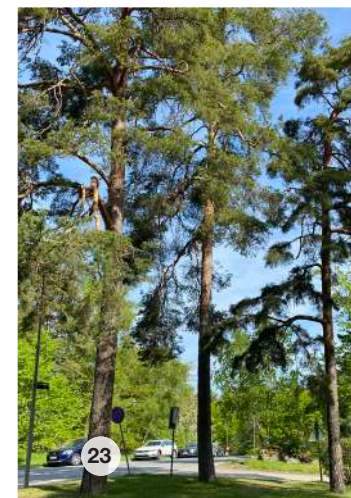
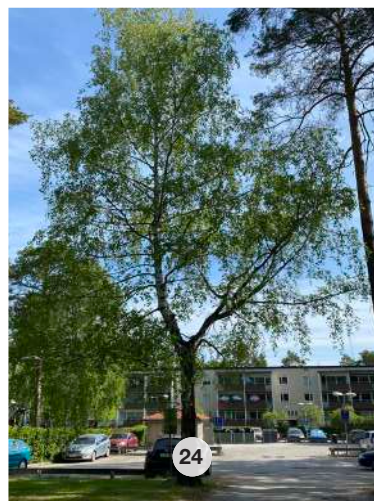
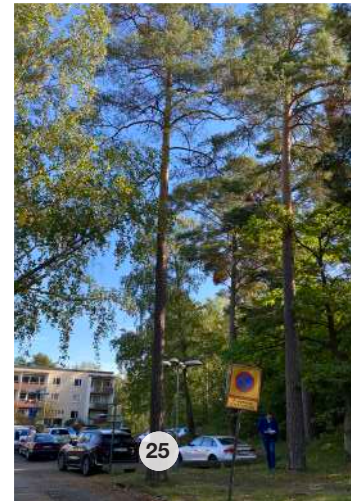
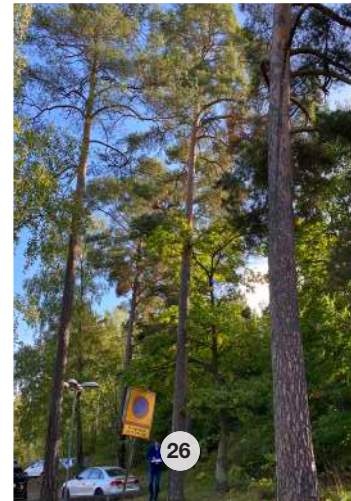
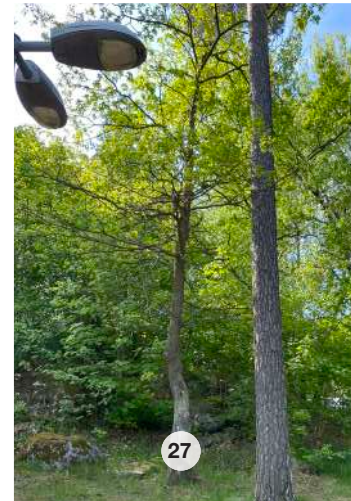
Lågt bevarandevärde. En exploatering medför en risk att större rotvolymen kommer att avlägsnas då avståndet mellan träd och grundläggning för garage/byggnad är för kort. Utöver det kommer en justering av marknivån ha en negativ påverkan på trädets rothals. Samantaget medför detta att trädet kommer att behöva avverkas.

Medel bevarandevärde. Uppvisar en fysisk skada i form av en bruten krontopp. Trädet bedöms kunna sparas vid en exploatering.

Högt bevarandevärde. Trädet bedöms kunna sparas vid en exploatering.

Medel bevarandevärde. Trädet bedöms kunna sparas vid en exploatering.

Lågt bevarandevärde. Uppvisar större fysiska skador på stammen och har en död krontopp. Trädet bedöms kunna orsaka skada på person eller egendom och bör avverkas inom snar framtid oavsett när tiden en exploatering kommer att äga rum.

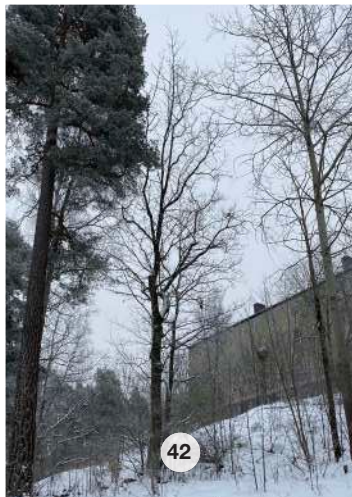
## 42. Ek, Quercus

Medel bevarandevärde. Trädet bedöms kunna sparas vid en exploatering.

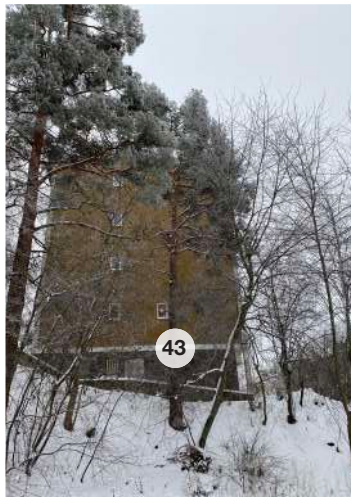
## 43. Tall, Pinus

Högt bevarandevärde. En exploatering medför en risk att större rotvolymen kommer att avlägsnas då avståndet mellan träd och grundläggning för garage/byggnad är för kort. Detta medför att trädet kommer att behöva avverkas.

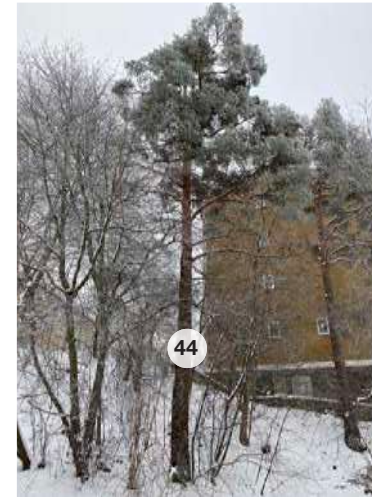
## 44. Tall, Pinus

Högt bevarandevärde. Trädet bedöms kunna sparas vid en exploatering.

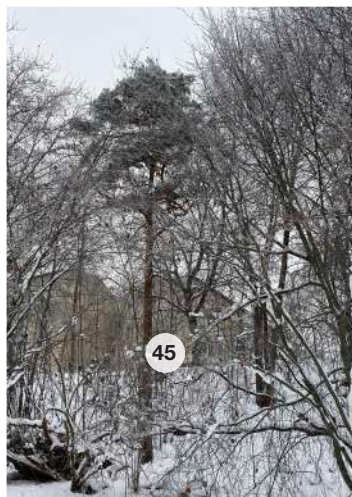
## 45. Tall, Pinus

Mellan bevarandevärde. En exploatering medför att trädet kommer att behöva avverkas.

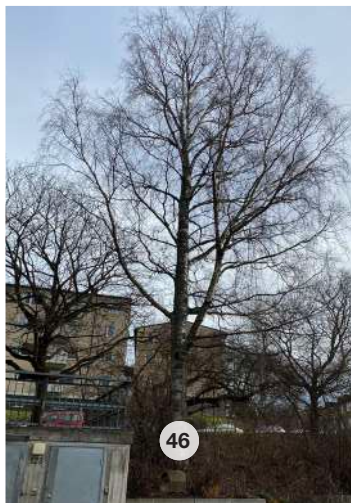
## 46. Björk, Betula

Lågt bevarandevärde. Uppvisar flera större fysiska skador på stammen. En exploatering medför att trädet kommer att behöva avverkas.

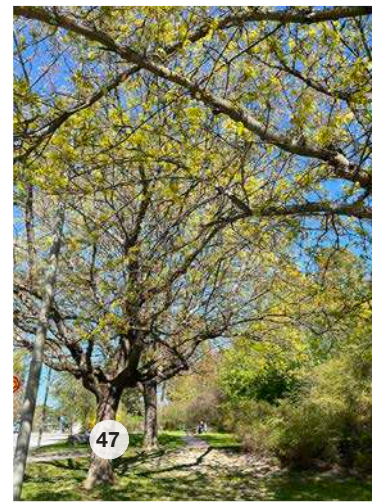
## 47. Lönn, Acer

Högt bevarandevärde. Trädet bedöms kunna sparas vid en exploatering.

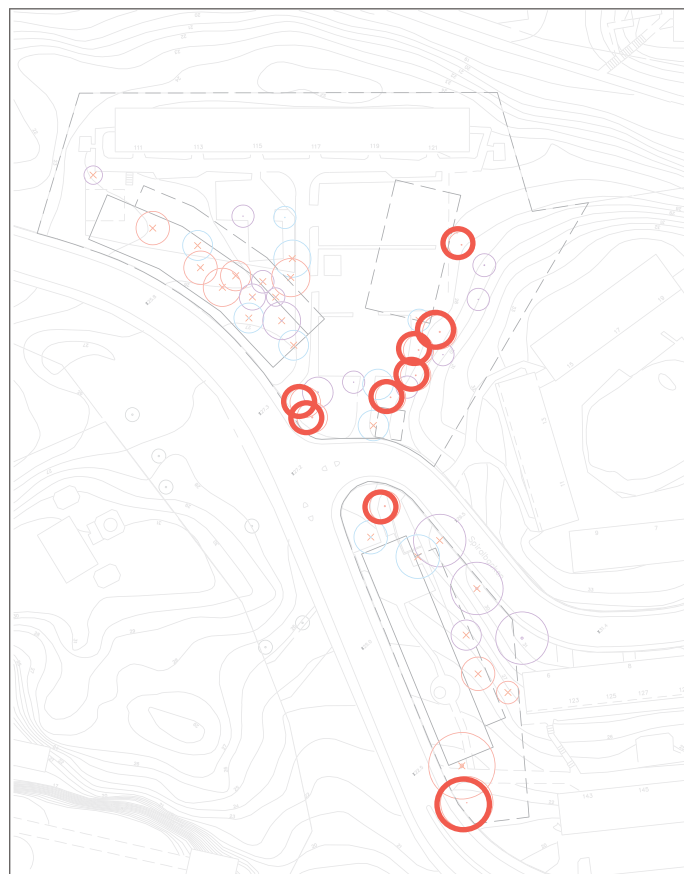
Inom planområdet finns 8 tallar + 1 lönn med högt bevarande värde vilka bör skyddas extra mycket vid kommande exploatering. Dessa är markerade med rött i översikten nedan.

Översikt Extra skyddsvärda träd markerade i rött.
