RAPPORT
**DAGVATTENUTREDNING
HASSELBACKEN 1 M.FL.**

**SLUTRAPPORT
2020-11-11**

301275, Hasselbacken 1 samt Konsthallen 2 och 15, utredningar inför detaljplan

Dagvattenutredning Hasselbacken 1 m.fl.

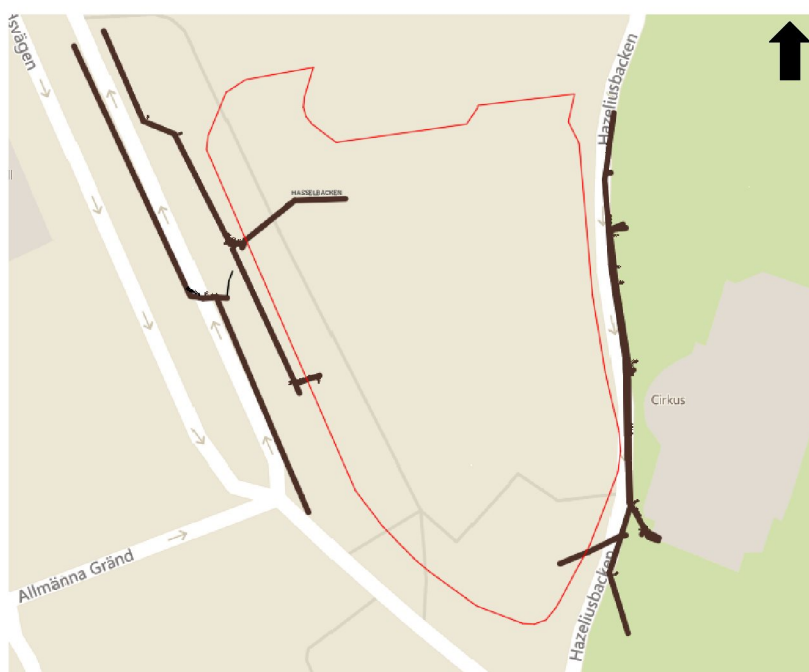
Enligt den samlingskarta som inhämtats går det in tre servisledningar från det kombinerade ledningsnätet in på fastigheten, se Figur 5. Två av serviserna är inkopplade i västra delen av fastigheten från Djurgårdsvägen och den tredje i södra delen i höjd med garagedfart från Hazeliussbacken. Den södra servisen är enligt samlingskartan dock ej i bruk.

Vid platsbesöket som genomfördes 2020-02-10 som en del av den tidigare dagvattenutredningen¹⁰ kunde inga dagvattenbrunnar eller andra dagvattenanläggningar lokaliseras inom fastighetsmarken. Taket på befintlig huvudbyggnad avvattnas idag via stuprör som leds ned i mark. Det är dock oklart om denna avvattning leds ut till det kommunala ledningsnät då inget ledningsunderlag inom fastigheten funnits tillgängligt under denna utredning. Takbeläggningen antas bestå av svart plåt utifrån platsbesök och inga uppgifter kring kopparbeläggning på befintliga tak har hittats via staden öppna webbdatabas¹¹.

Figur 5. Urklipp av kombinerade ledningsnätet från samlingskarta (markerat med bruna linjer) med utredningsområdet markerat med röd linje.

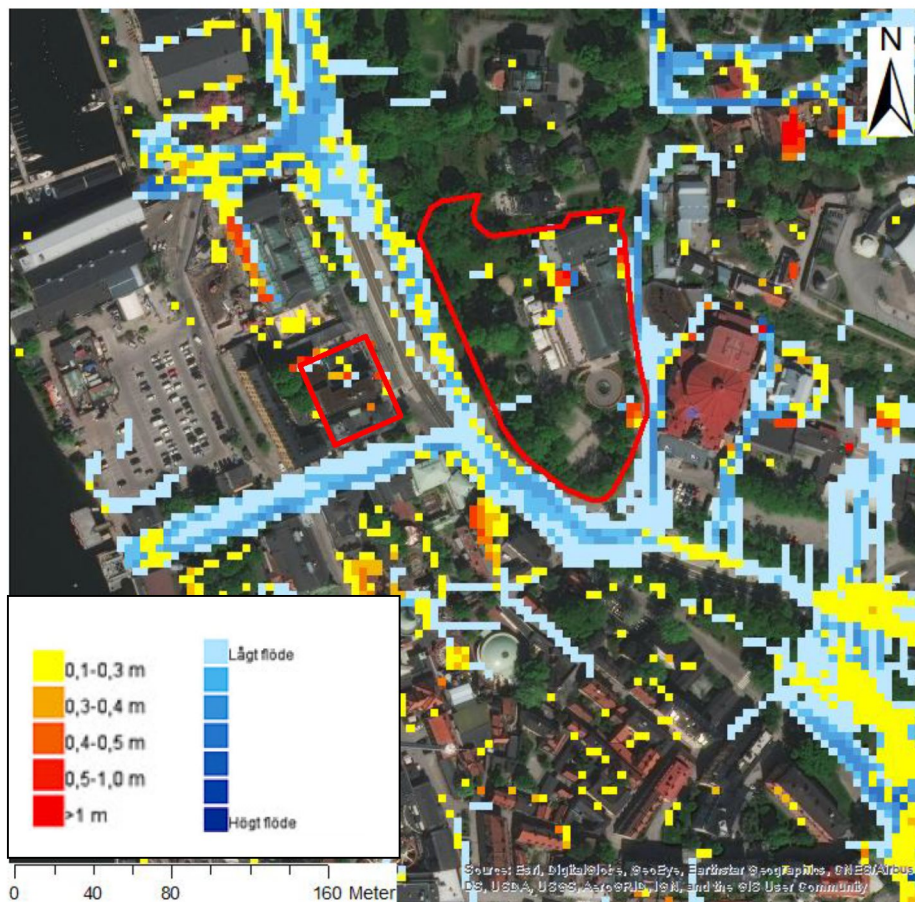
Inom fastigheten Hasselbacken 1 finns det huvudsakligen två mindre lokala lågpunkter enligt Stockholms stads skyfallskartering, se Figur 6. En av dessa lågpunkter utgörs av en fontän som är lokaliserad precis väster om byggnaden och den andra består av nedfarten till det underliggande garaget i sydöstra delen av fastigheten. Vattendjupet i dessa lågpunkter är mellan 0,5-1 m.

Som kan ses i Figur 6 finns enligt skyfallskarteringen en lågpunkt inom fastigheten Konsthallen 2 & 15. Inom detta området finns dock idag en glasbyggnad från vilket slutsatsen dras att det inte är en lågpunkt där vatten riskerar att ansamlas vid större flöden från skyfall.

Figur 6. Skyfallskartering med angivet maxdjup (gul-röd färgskala) samt flödesintensitet (blå färgskala) vid ett 100-årsregn.

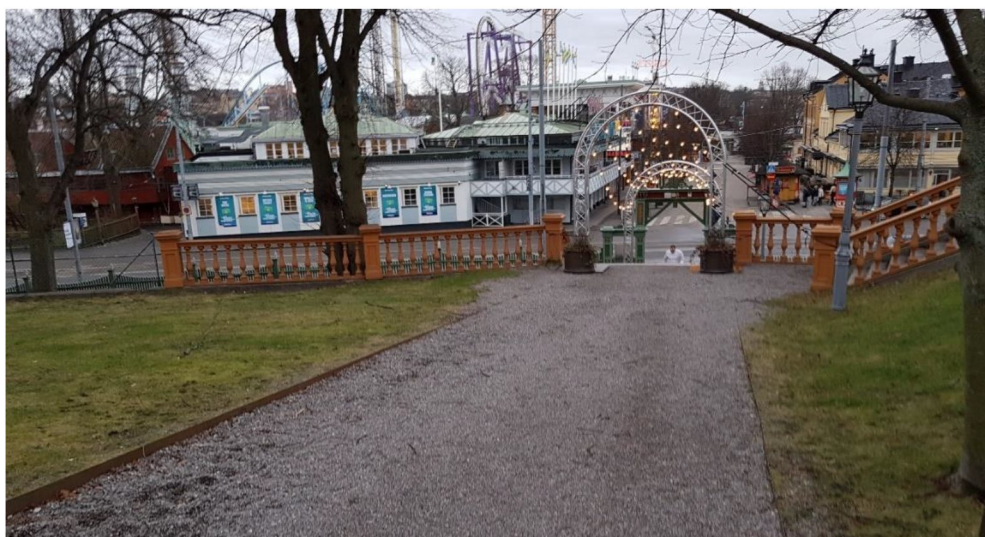
Det bedöms enligt Stockholms stads skyfallskartering ej finnas några större rinnstråk vid skyfall inom fastigheten. Dock så visade besöket på plats att avrinning sker via den grusgång som går från övre delen av fastigheten vid entré till befintlig byggnad ned längs befintligt gångstråk ned till portiken längs med Djurgårdsvägen. Erosionsskador har uppstått längs den grusade gången, se Figur 7. Detta har resulterat i att väsentliga grusvolymerna från gången har sköljts med och ansamlats vid portiken där marken planas av innan den angränsande stentrappan som förbinder fastigheten med Djurgårdsvägen.

Figur 7. Foto från platsbesök 2020-02-10 som visar erosionsskador av grusgång där stora mängder grus transporteras på grund av avrinning längs med gångstråket ned mot Djurgårdsvägen.

till omkringliggande grönytor bör kantsten undvikas, alternativt att kantstenen anläggs med öppningar mot grönytan. Dessutom måste den stenbelagda markytan höjdsättas så att dagvatten leds till de gröna ytorna, se Figur 9 för förslag på avledning av dagvatten från hårdgjorda markytor. Då marken har en lutning ned mot Djurgårdsvägen måste det säkerställas att vatten stoppas upp och inte rinner rakt ner mot vägen. Detta görs antingen genom terrassering av den hårdgjorda markytan med avledning av vatten åt sidorna eller genom att dräneringsrännor anläggs inom den hårdgjorda markytan och som leder vatten ut mot grönyterna. Dagvatten inom terrassen, bestående av grus, antas till stor del infiltrera i marken inom ytan.
