SAMMANFATTNING AV FÖRORENINGSSITUATION I MARK DETALJPLAN VÄSTRA HAGSÄTRA

Sammanfattning av föroreningsituation i mark

Detaljplan Västra Hagsätra

Uppdragsnamn	Detaljplan Västra Hagsätra
Uppdragsnummer	10344687
Författare	Gustav Sällberg
Datum	2022-09-23
Ändringsdatum	2022-10-07
Granskad av	Daniel Nordborg
Godkänd av	Sanna Uimonen Robertson

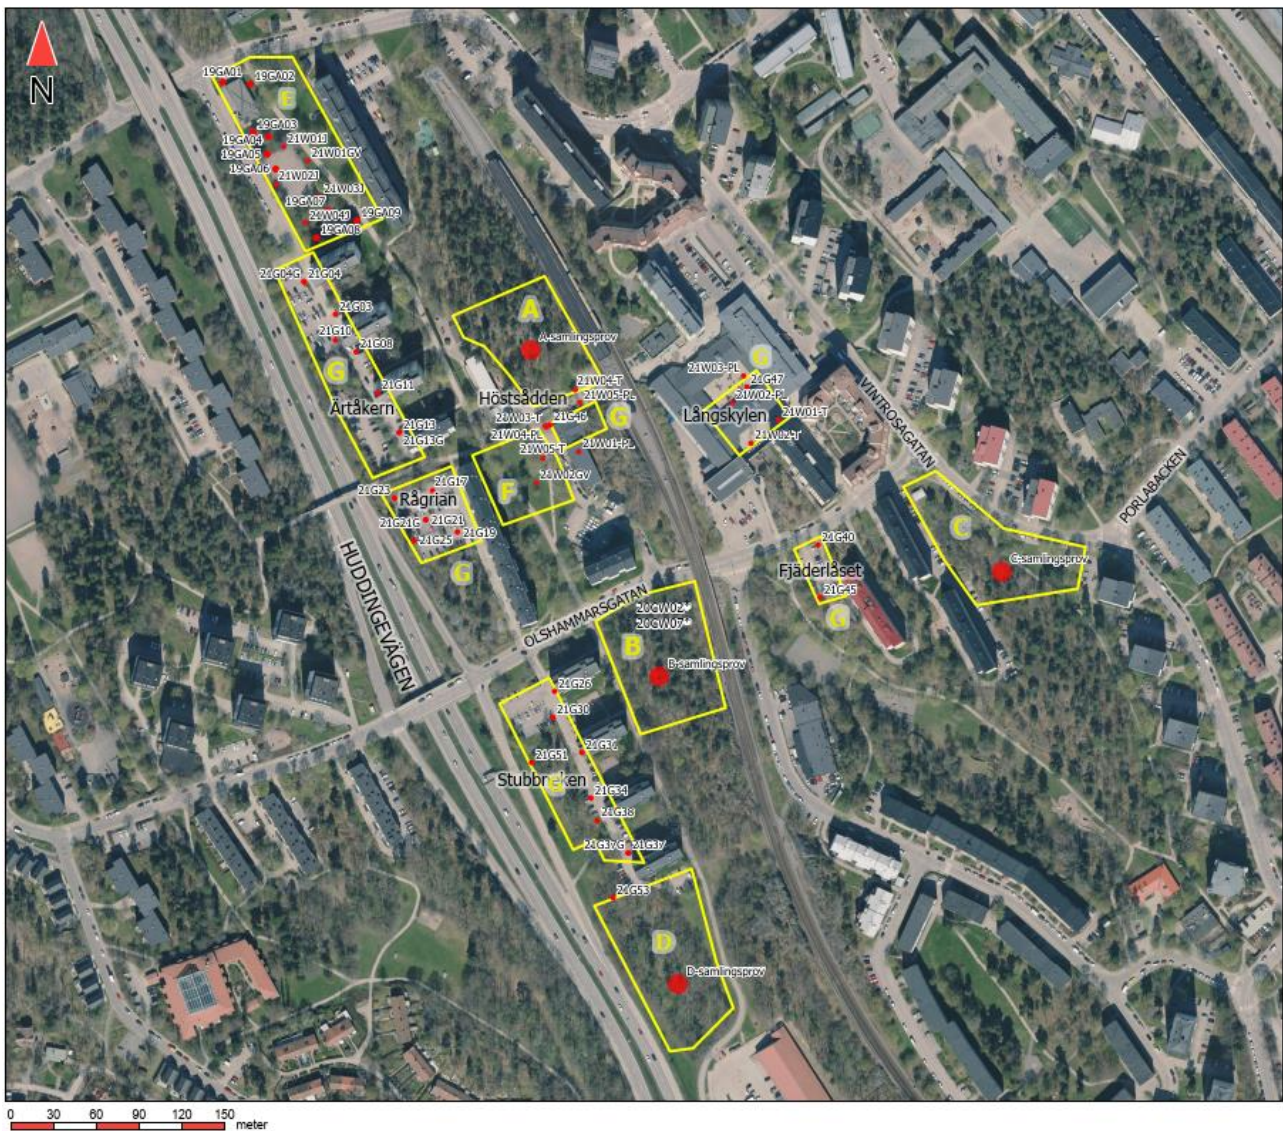
Figur 1 Situationsplan med provtagningspunkter

Det aktuella området består i nuläget av framför allt bostäder, grönområden och kontor. Genom området skär tunnelbanan i markläge. Västerut avgränsas området av Huddingevägen, se Figur 1 och Bilaga A. Inom befintliga grönytor finns ytligt berg och jordtäcket i befintliga naturområden är relativt tunt. Inom området finns sex ytor där exploatering planeras, delområde A-E samt G. Fyra av dessa ytor består i nuläget av oexploaterade grönytor (A-D), (E) består av en grusad fotbollsplan samt en kyrka och G utgörs främst av ett långsmalt område intill Huddingevägen inom vilket IKANO Bostad planerar exploatering med bostäder. Vidare finns ett område benämnt F som undersökts pga. närhet till ett MIFO-objekt i form av en tidigare kemtvätsverksamhet vid platsen.
