PM Geoteknik

Finlandsgatan
Stockholm stad

GRANSKNINGSHANDLING 200217

2020-02-17

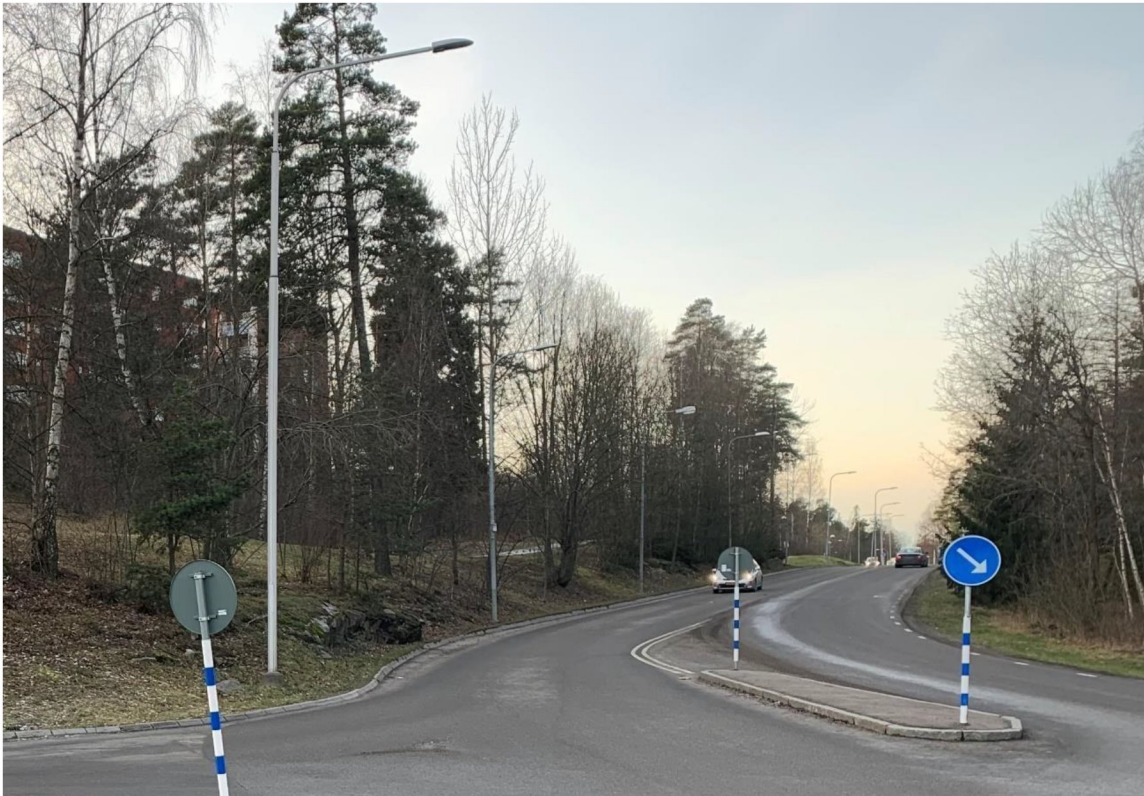
Bild nedan (Figur 4) visar bostadshus uppe på krönet, skogbevuxen slänt ovan gång- och cykelvägen, jord- och bergsslänt mot Finlandsgatan och lösmarksområde höger om Finlandsgatan.

Figur 4: Sluttande mark vid Finlandsgatans början i öster.

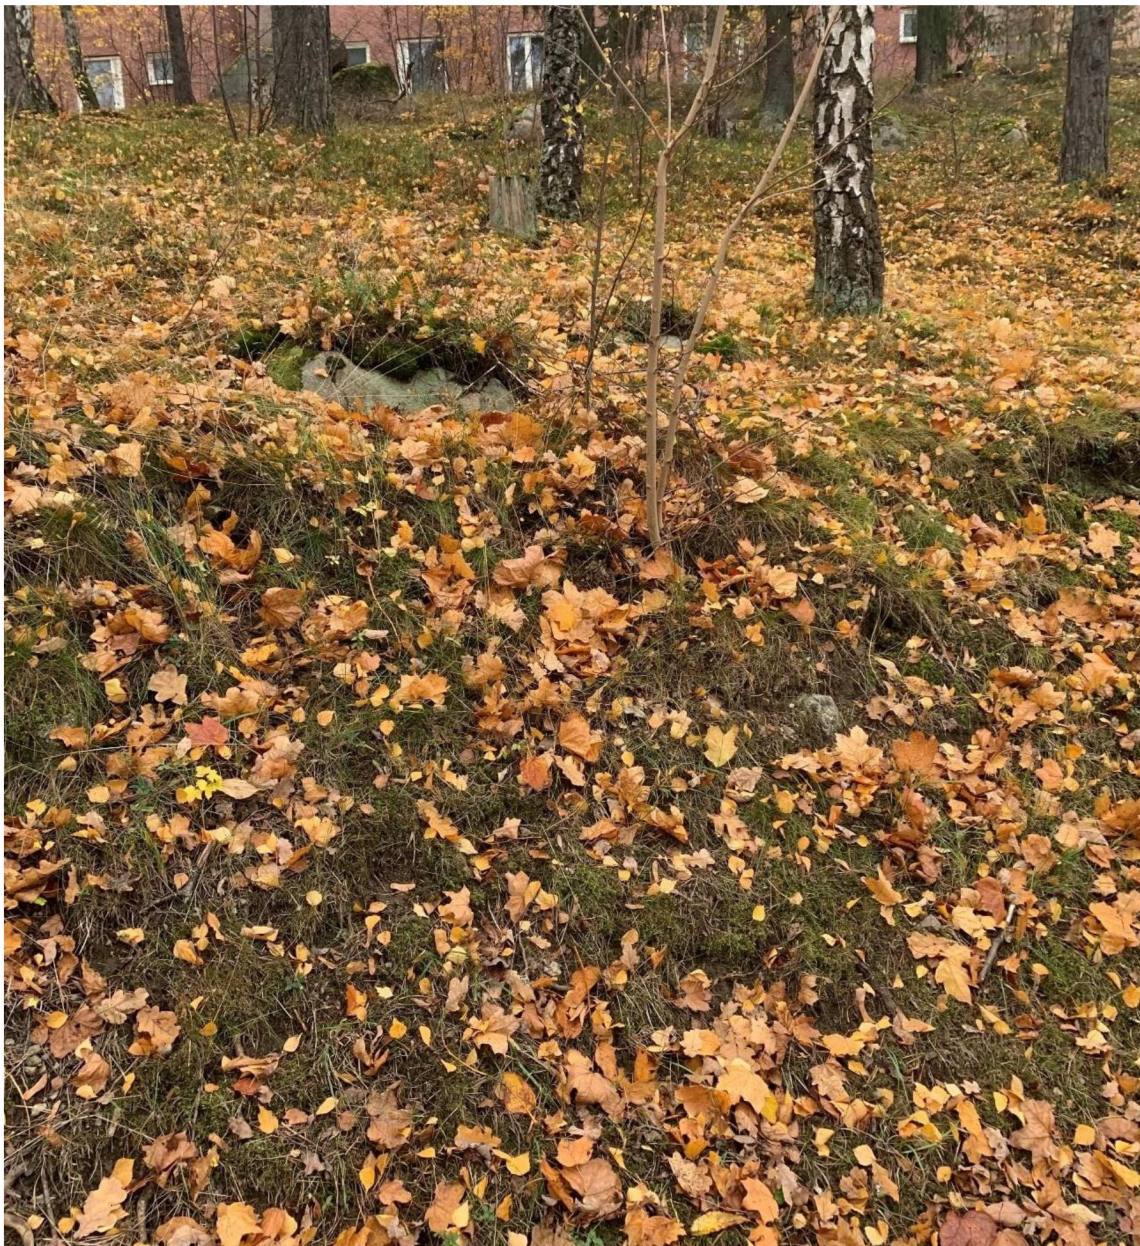
Figur 10: Morän- och bergsslänt vid ca längdmätning 0/600.

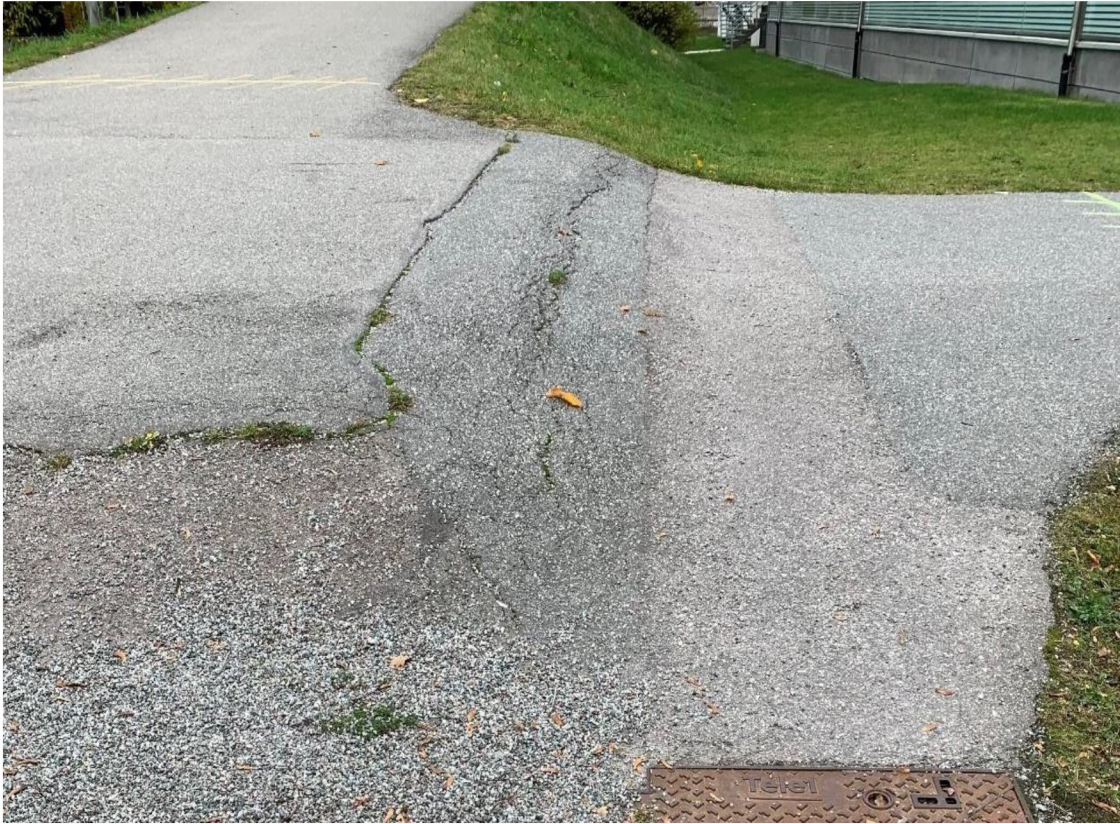
Bilderna nedan (Figur 12 – 14) visar sättningar vid korsningen med Nystadsgatan inom kontorskomplexet i norr. Skador har uppstått på uppfylld oförstärkt mark intill pålade konstruktioner.

Figur 12: Sättningar inom området norr om Finlandsgatan

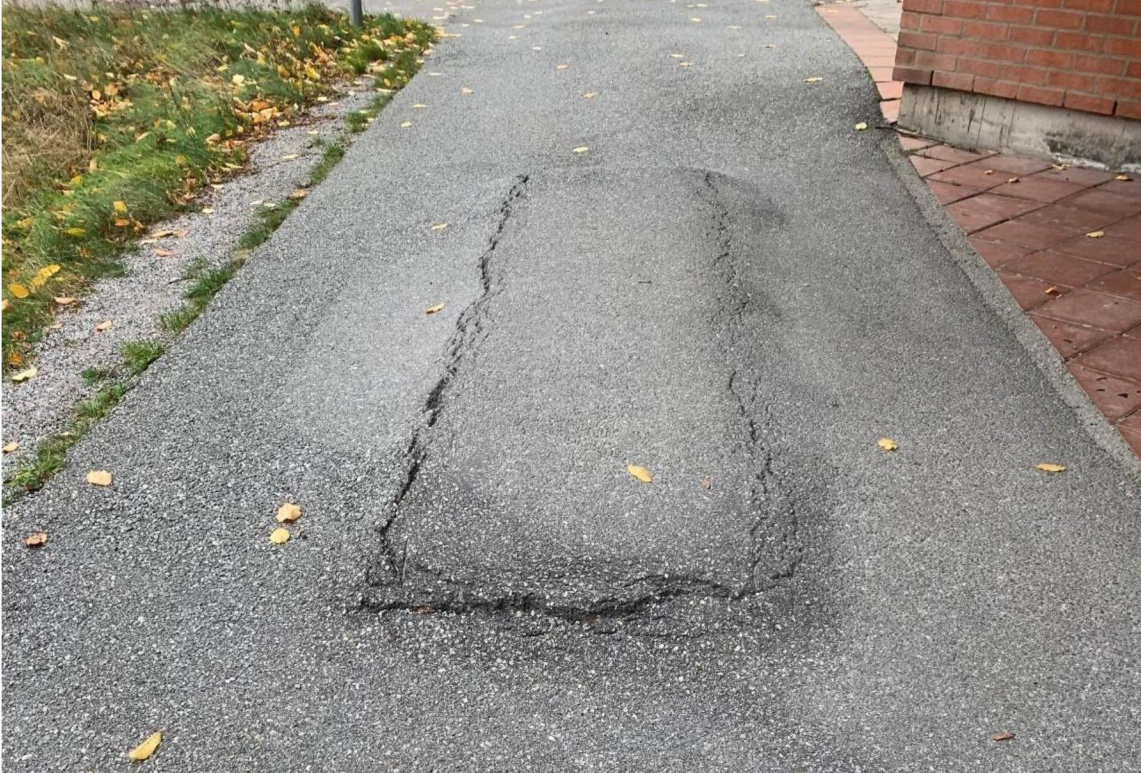
Figur 13: Sättningar inom området norr om Finlandsgatan

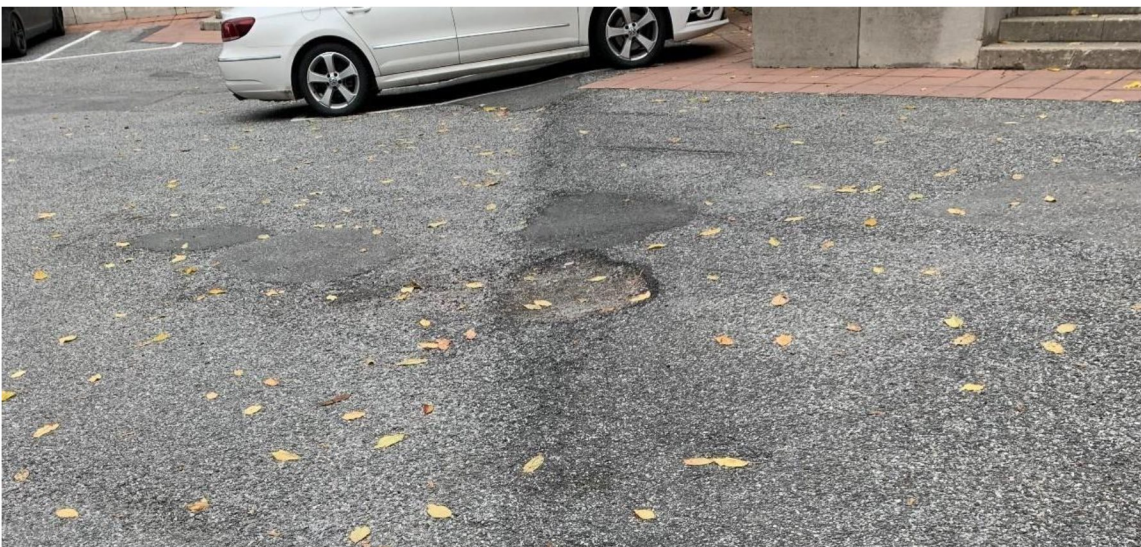
Figur 14: Sättningar inom området norr om Finlandsgatan
