PM TRÄDBEDÖMNING HORISONTVÄGEN – VITALITET OCH NATURVÄRDEN

Stockholm-Globen 2020-05-27

WSP Sverige AB

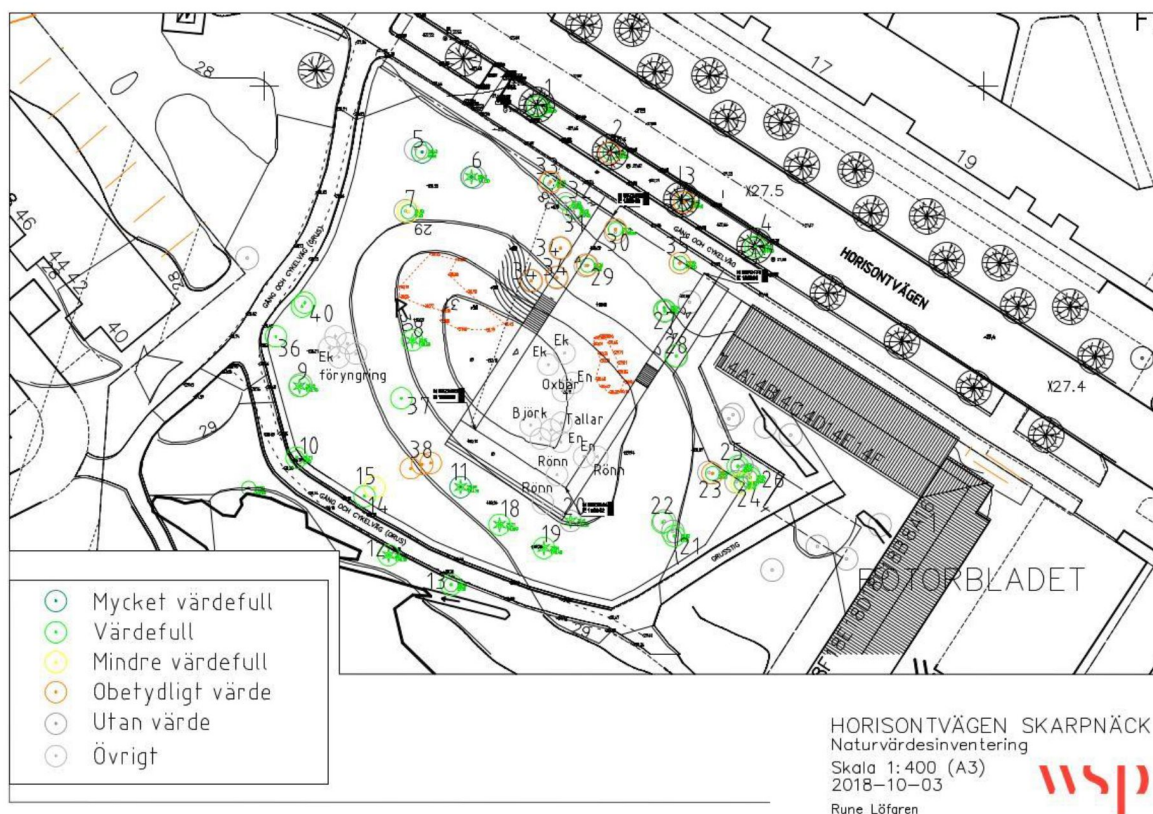
Vid inventeringen enligt metodiken *Standard för trädinventering i urban miljö* (SLU, 2015) klassades tre träd som mycket värdefulla, 20 träd som värdefulla och fyra träd som mindre värdefulla utifrån uppskattad ålder och vitalitet. Nio träd klassades till obetydligt värde och fyra bedömdes sakna värde (Figur 1, tabell 1). De träd som bedömdes som mycket värdefulla var en medelgrov ek, ca 60 cm dbh, samt två äldre, spärrgreniga tallar. De träd som klassades som

värdefulla utgjordes framförallt av ek och tall, men även en trestammig björk och två lönnar. De två lönnarna ingår i en allé och omfattas av generellt biotopskydd. Bland de träd som klassats till mindre värdefulla, obetydligt eller inget värde återfinns diverse lövträd (ek, björk, lönn, asp) med nedsatt vitalitet. Notera dock att två av dessa träd ingår i allén och därmed omfattas av generellt biotopskydd.

Figur 1. Resultat av trädbedömning utifrån ett vitalitetsperspektiv.

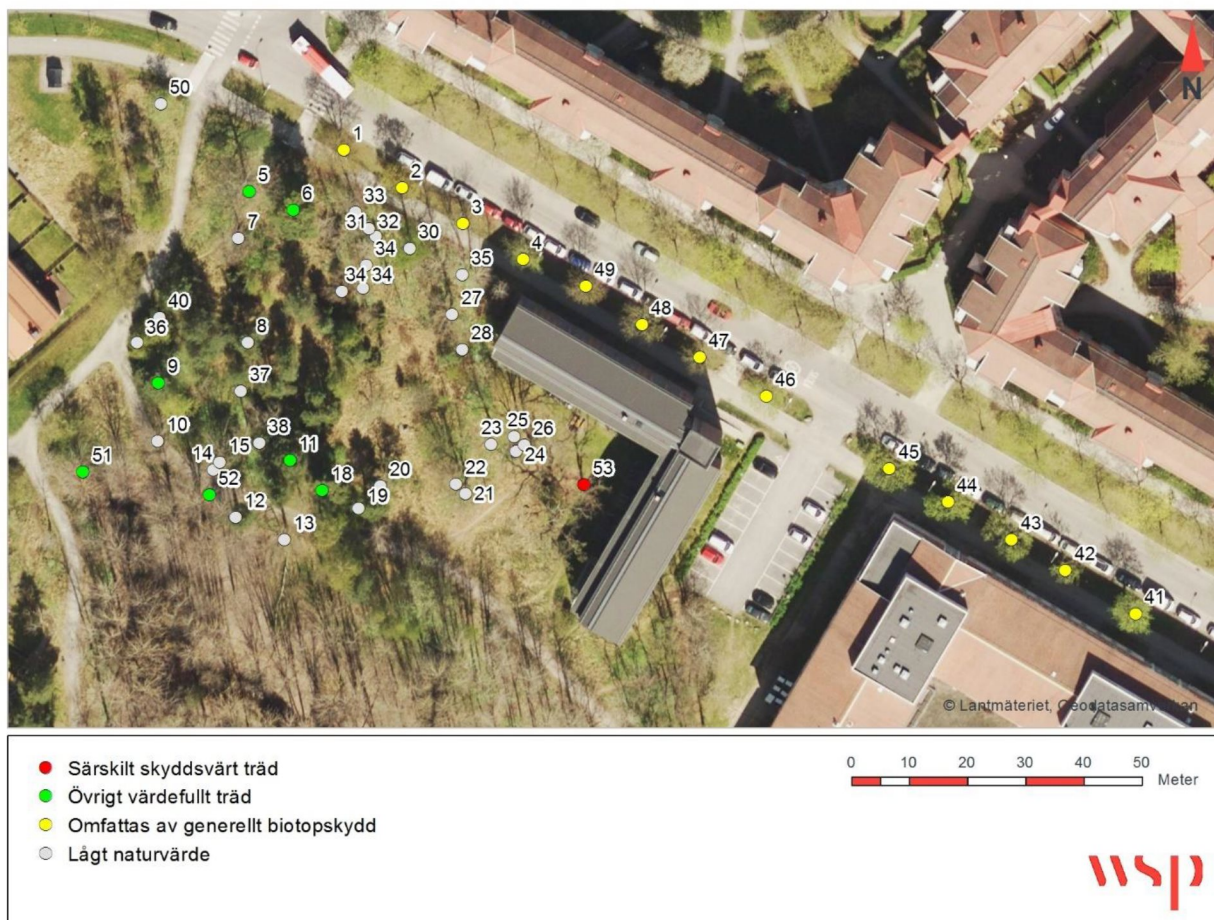
Vid den tidigare inventeringen av naturvärdesträd som genomfördes 2019 inom projektet Gamla Tyresövägen (WSP 2019) ingår sju utpekade träd även i aktuellt utredningsområde. Vid en kompletterande inventering som genomfördes den 30 maj 2020 noterades ytterligare 14 naturvärdesträd, varav 13 lönnar som ingår i en biotopskyddad allé samt en medelgrov ek (Figur 2, tabell 1) inom eller i anslutning till planområdet. Vid inventeringen noterades även en yngre, flerstammig sälg (nr 50, ej tidigare inmätt). Denna bedömdes dock inte utgöra ett naturvärdesträd. Sammantaget har 21 naturvärdesträd identifierats, varav ett särskilt skyddsvärt träd, sju övrigt värdefulla träd (för exempel, se Figur 3) och 13 träd som omfattas av generellt biotopskydd.

Figur 2. Resultat av trädbedömning ur ett naturvärdesperspektiv.

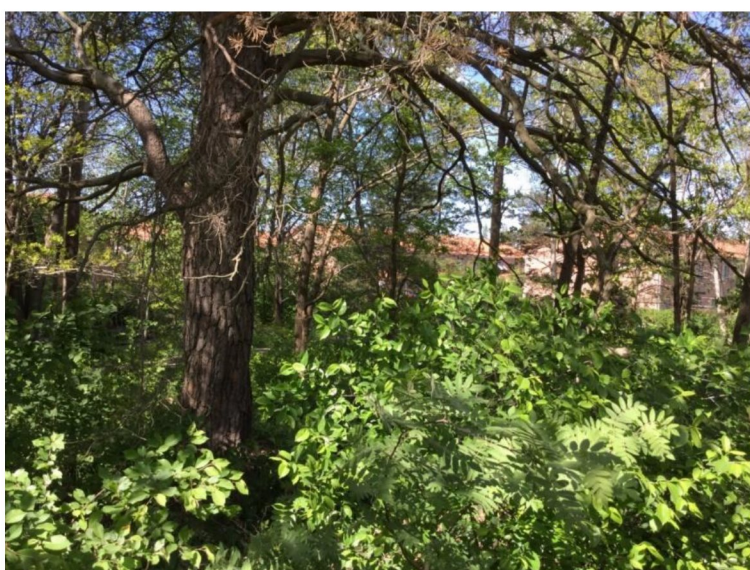
Figur 3. Grov spärrgrenig tall (nr 11), klassad som övrigt värdefullt träd.

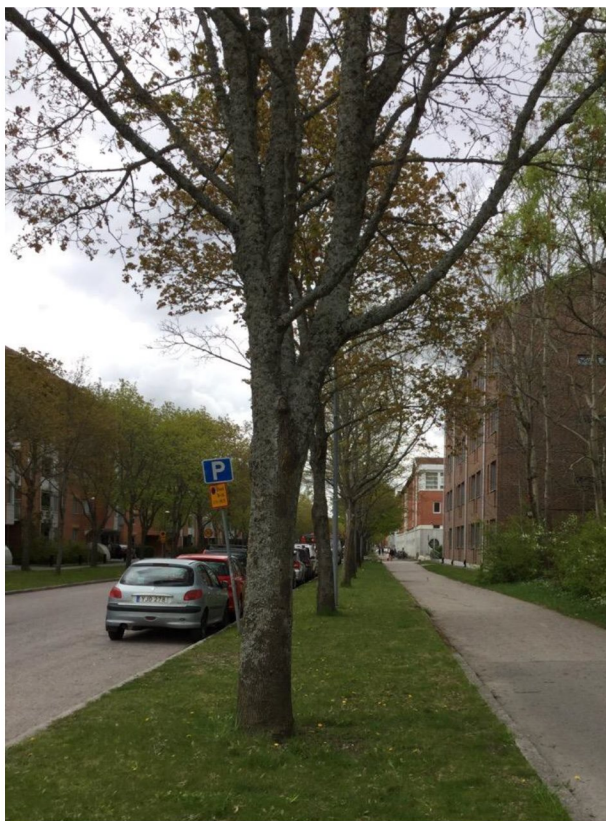
De lönnar som växer längs med Horisontvägen ingår i en dubbelsidig allé med 60 träd på den södra sidan av vägen och ca 130 träd på den norra sidan av vägen (Figur 4). Trädens grovlek varierar mellan 70 och 130 cm i omkrets och björktrast (rödlistad som nära hotad, NT) häckade i flera träd (bl. a. träd 44, figur 2) vid inventeringstillfället.

Figur 4. Lönnallé längs med Horisontvägen.

Om risk för påverkan föreligger för något eller några av träden som ingår i allén behöver dispens från det generella biotopskyddet sökas hos Länsstyrelsen. Detta gäller inte enbart risk för avverkning av träd utan även risk för stam- eller kronskador vid körning med arbetsmaskiner samt kompaktering av rotsystem, kortsiktigt vid körning med arbetsmaskiner samt långsiktigt, vid t.ex. anläggning av asfalterad väg inom trädens rotzon.

I några av de träd som ingår i allén identifierades häckande björktrast. För att inte riskera påverkan på fåglar, bör störande arbeten undvikas under fåglarnas häckningssäsong. Om påverkan inte kan undvikas krävs dispens från Artskyddsförordningen.
