# Bedömning av träd inom detaljplan för nytt ställverk, Sättra

Februari 2025

**Titel:** Bedömning av träd längs Strömsätravägen, Sättra – inför anläggande av skyfallsyta

**På uppdrag av:** Stockholms stad

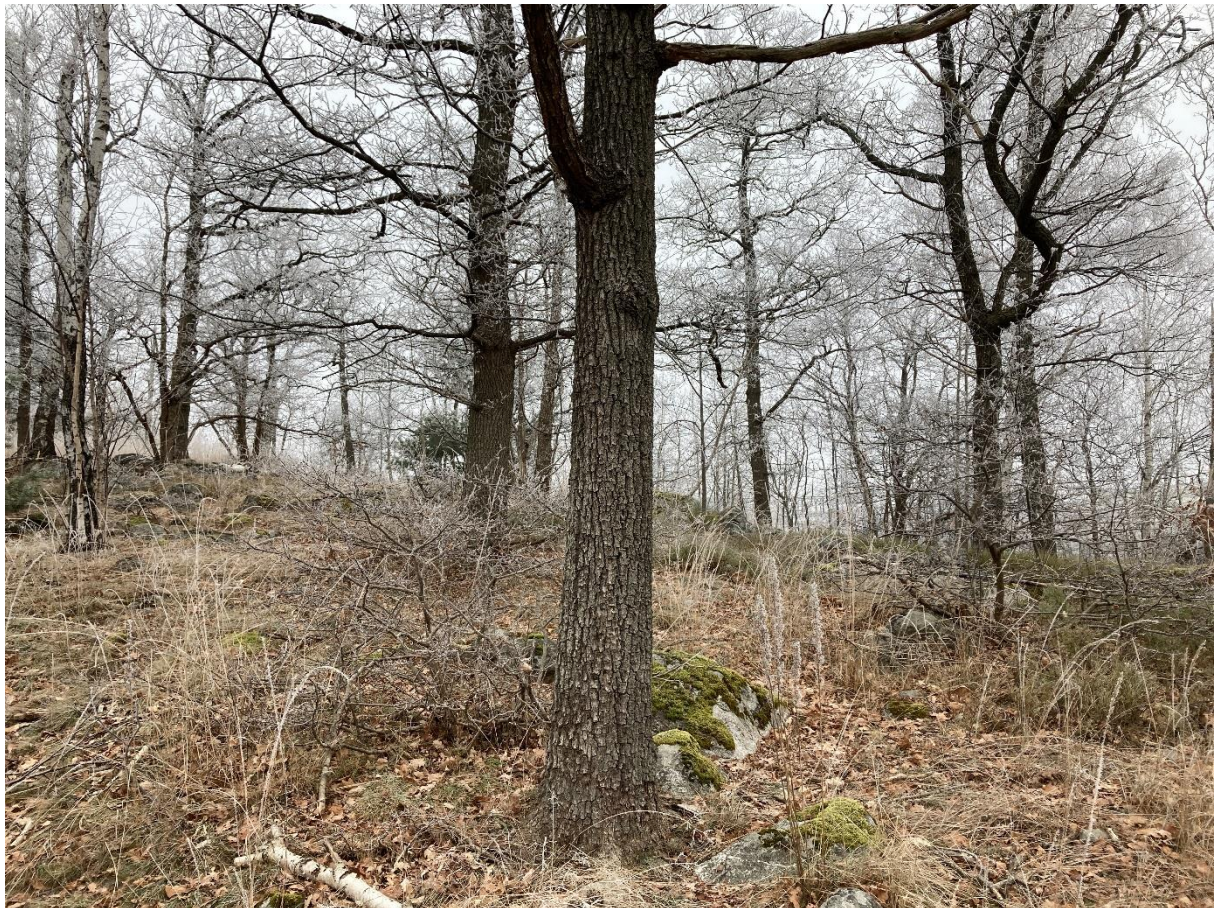
Figur 1. Många ekar växer i området, särskilt i södra delen. Olika ålder men inte gamla och grova.

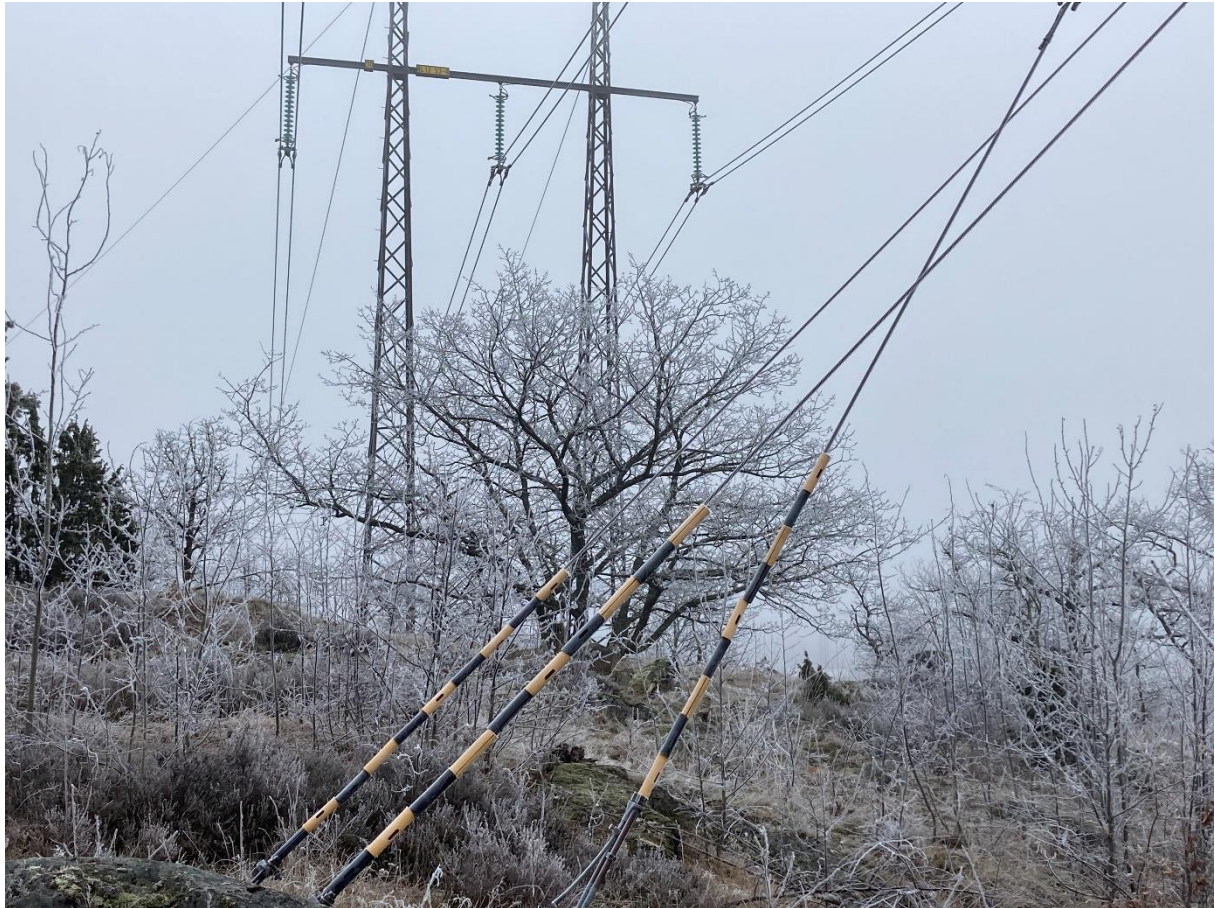
Figur 2. Träden i området är påverkade av ledningar. Den här greniga eken (Id 5) är kapad tidigare.

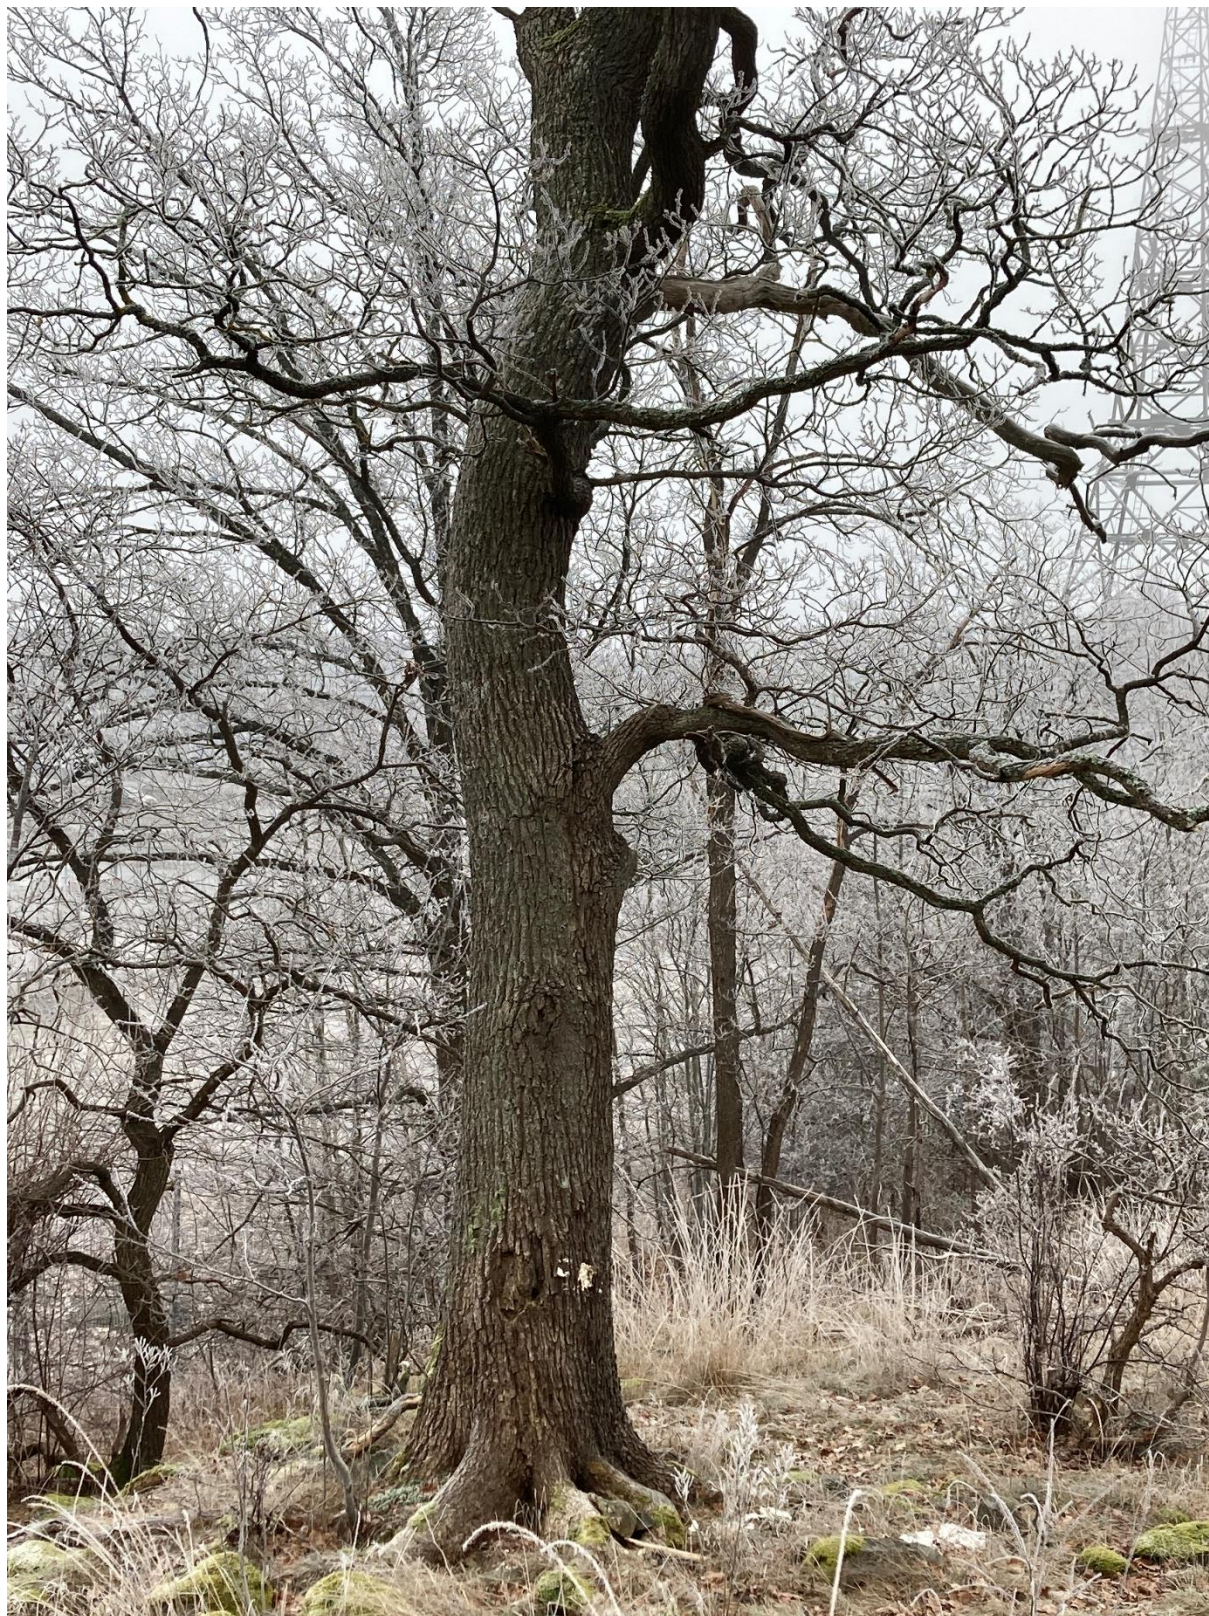
Figur 3. Id 3 är den grövsta eken i området.

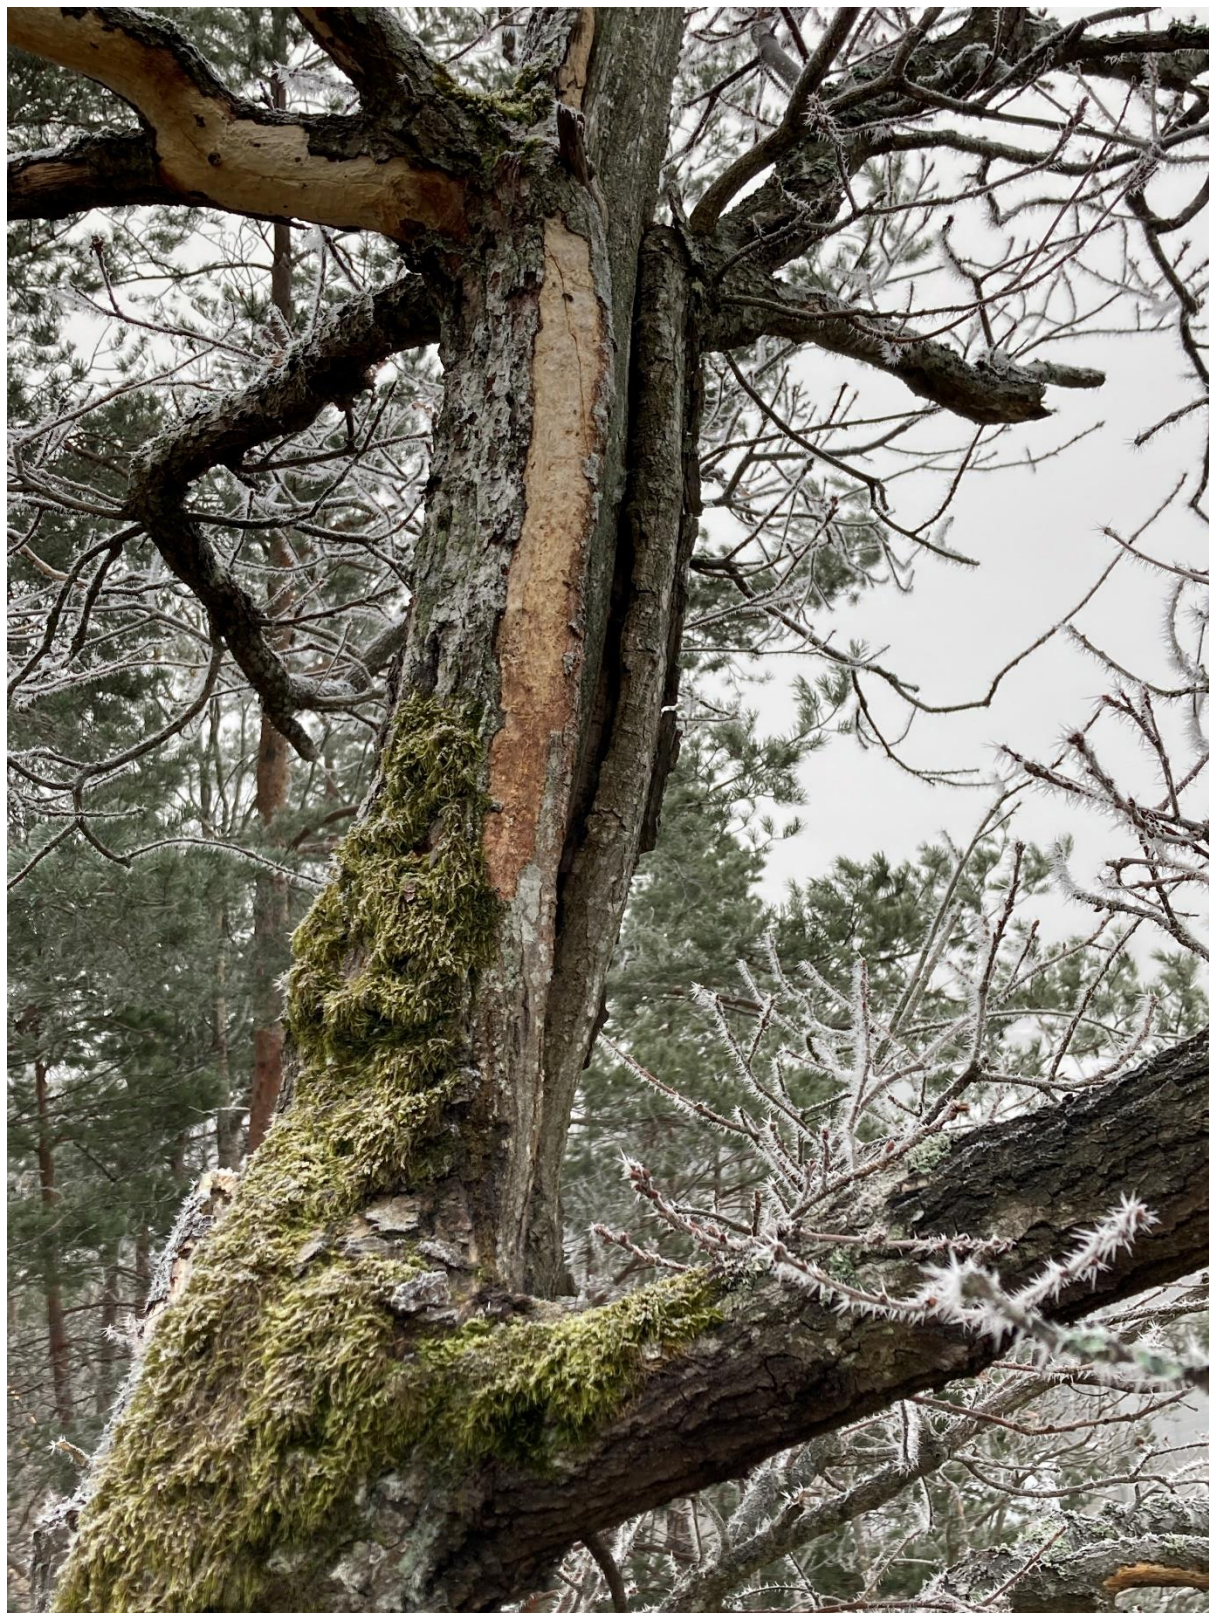
Figur 5. Ek id 10 med barkstrukturer som kan ge övernattningskydd för t ex fladdermöss.

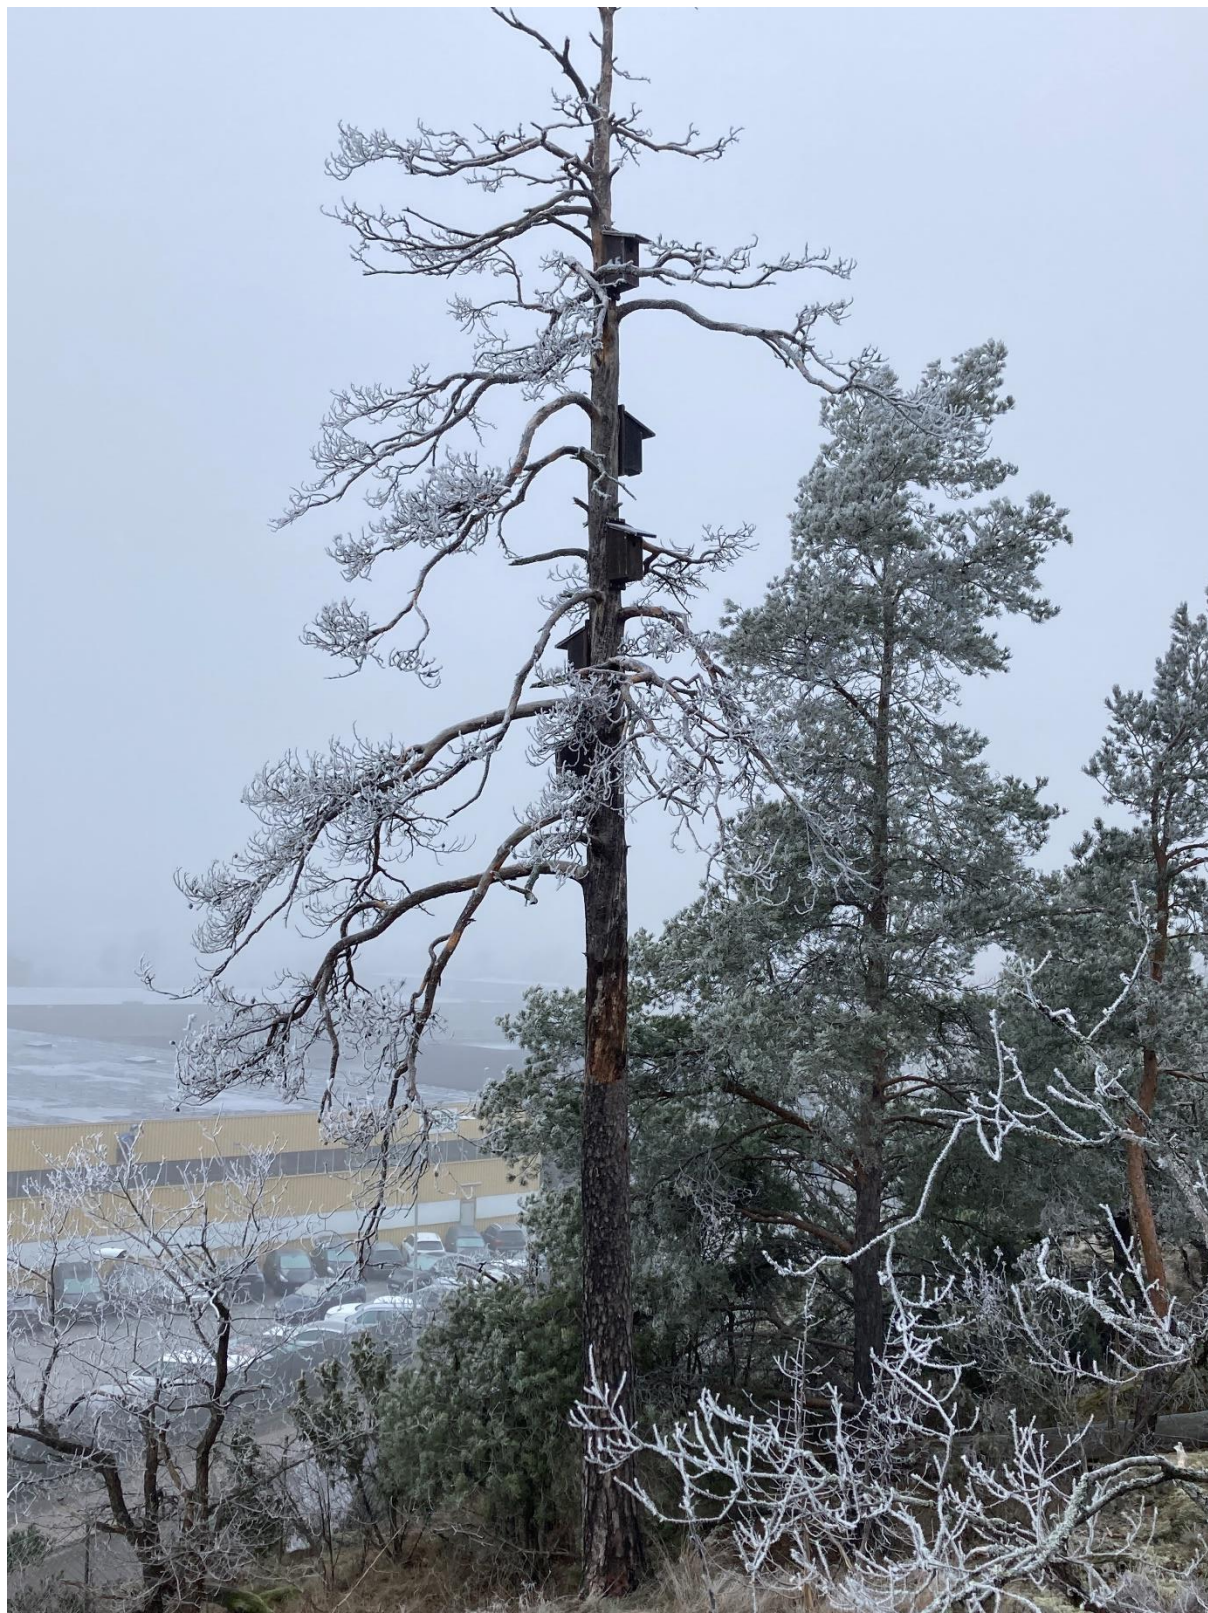
Figur 6. Id 12, tall med många fågelholkar.
