Uppdragsnummer  
11005498

## RAPPORT ANGÅENDE GEOLOGISK BYGGBARHET PÅ FASTIGHETEN KROKHOLMEN 1

Treklövern Förskola  
Skärholmen  
Stockholm

# PM Geoteknik/stabilitet

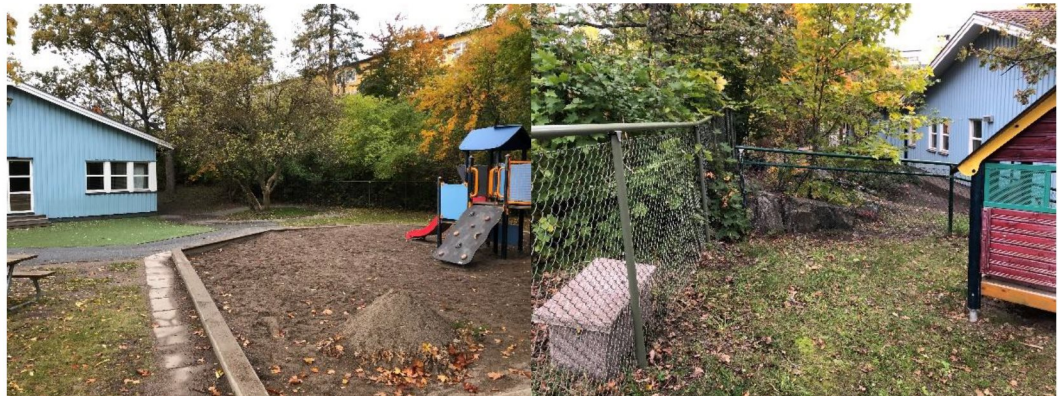
Berg i dagen finns över stora delar av området, både söder och norr om fastigheten. Berghällen i de norra delarna utgör markunderlaget åt de angränsande fastigheterna Furuholmen 3, 29 samt 62. Här ligger markytan cirka 7 m högre än på Krokholmen 1.

Figur 5: A) berg i dagen på norra delarna av skolgården, i slänten mot Furuholmen 3, 29 och 62. B) berg i dagen direkt bakom husknuten i nordvästra delen av skolgården. Foto: Patrik Nilsson.

De nordliga delarna av fastigheten som består av fast berg i dagen lär delvis behöva jämnas genom sprängning. Restmaterial används lämpligen inom fastigheten för att komplettera schaktad lerjord.

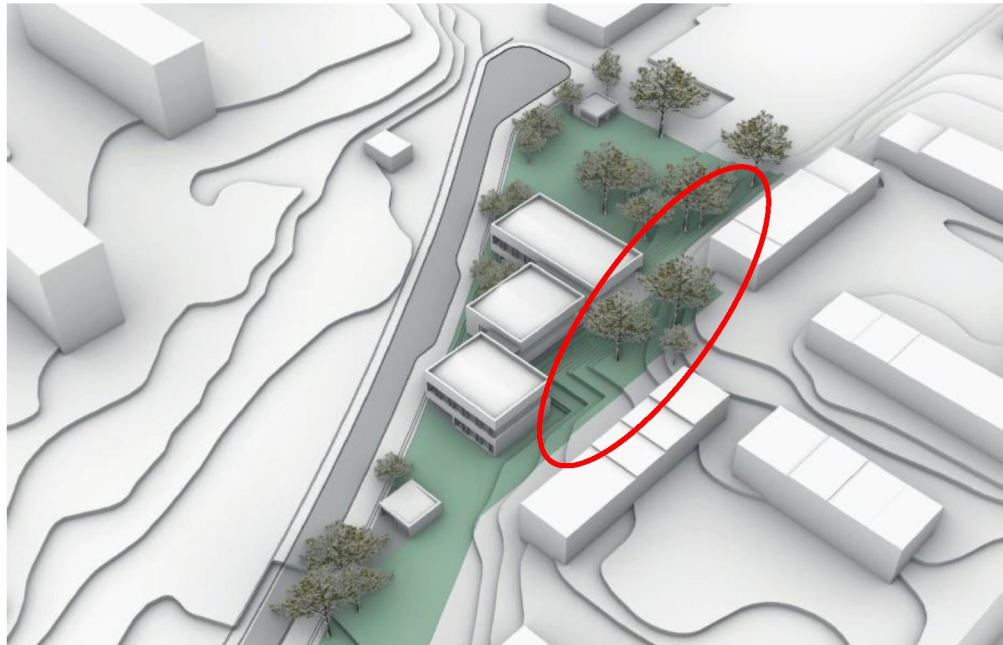
Figur 8: bilden visar ungefärligt läge på berghälsen bakom skolgården i förhållande till de nya skolbyggnaderna. Troligt att sprängarbeten blir nödvändiga.

Det är troligt att sprängningsarbeten kommer att behövas baserat på den information som har mottagits från SISAB då det direkt ovan slänten där sprängning kan bli aktuell ligger ett flertal hyreshus inom riskzonen.

Inför vibrationsalstrande markarbeten, till exempel där sprängning eller pålning ingår, bör en riskanalys upprättas.

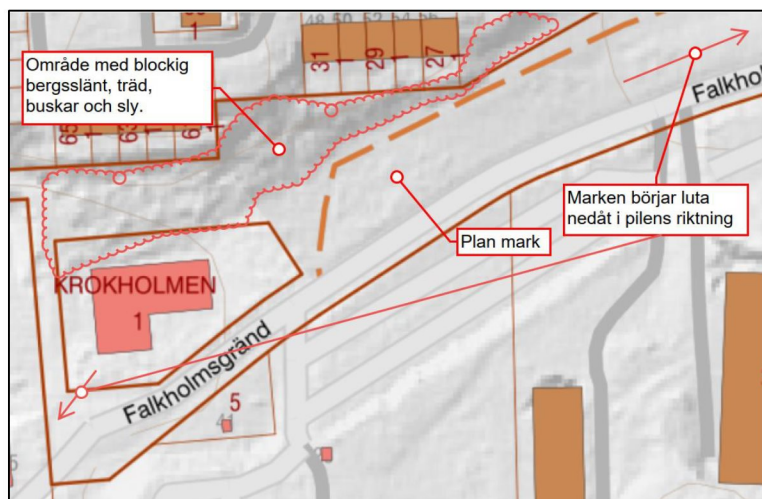
Topografin i området är främst beroende av den blockiga men relativt flacka bergslänten längs områdets norra del som sluttar ned mot söder, se figur 4. Nedanför släntfot planar marken ut med mindre nivåskillnader där den högsta punkten är inom fastigheten Krokholmen 1. Längst bort i områdets östra del börjar marken luta ned mot en gång- och cykel tunnel som går under och korsar Falkholmsgränd.

Figur 4 Översiktlig uppfattning av områdets topografi.

Det kan konstateras att det finns en blockig relativ flack bergsslänt i områdets norra del. Det bedöms inte föreligga någon risk för ras i bergsslänten.
