Översiktlig sulfidkartering, Centrala Bredäng, Stockholms stad

GRAP 21218

2021-05-18

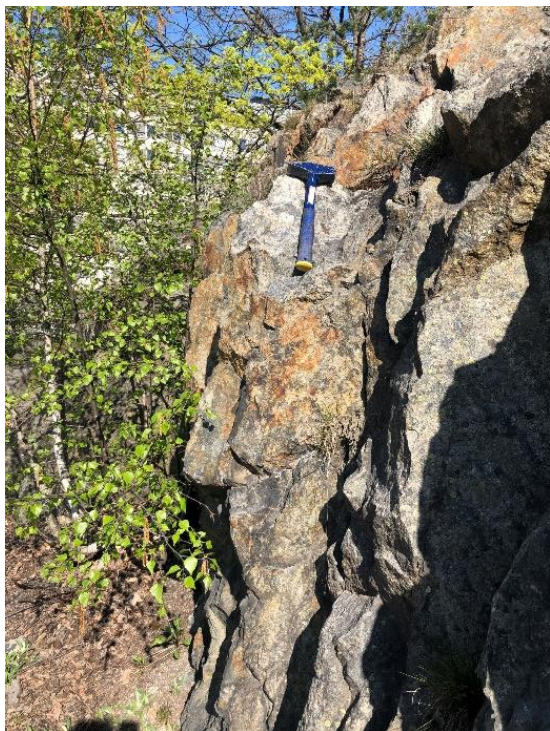
I område A finns både en bergslänt och berghällar. Bergarten består av sedimentådergnejs. På bergslänten längs Bredängsvägen förekommer rikligt med rostutfällningar (Figur 3-2). Rundhällar i sedimentådergnejs förekommer med mossor på en del av ytorna (Figur 3-3).

Figur 3-2. Bergslänt i området A.

I ett vidare skede rekommenderas att provtagning av borrhax görs på synliga berg-i-dagen hållar med rikliga rostutfällningar.

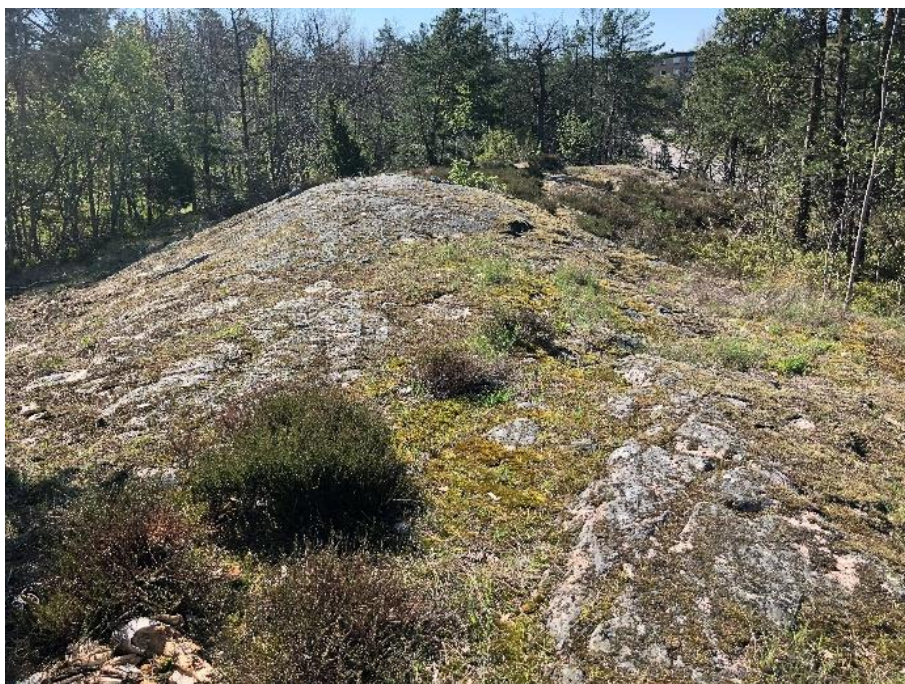
Figur 3-3. Berghäll i område A.

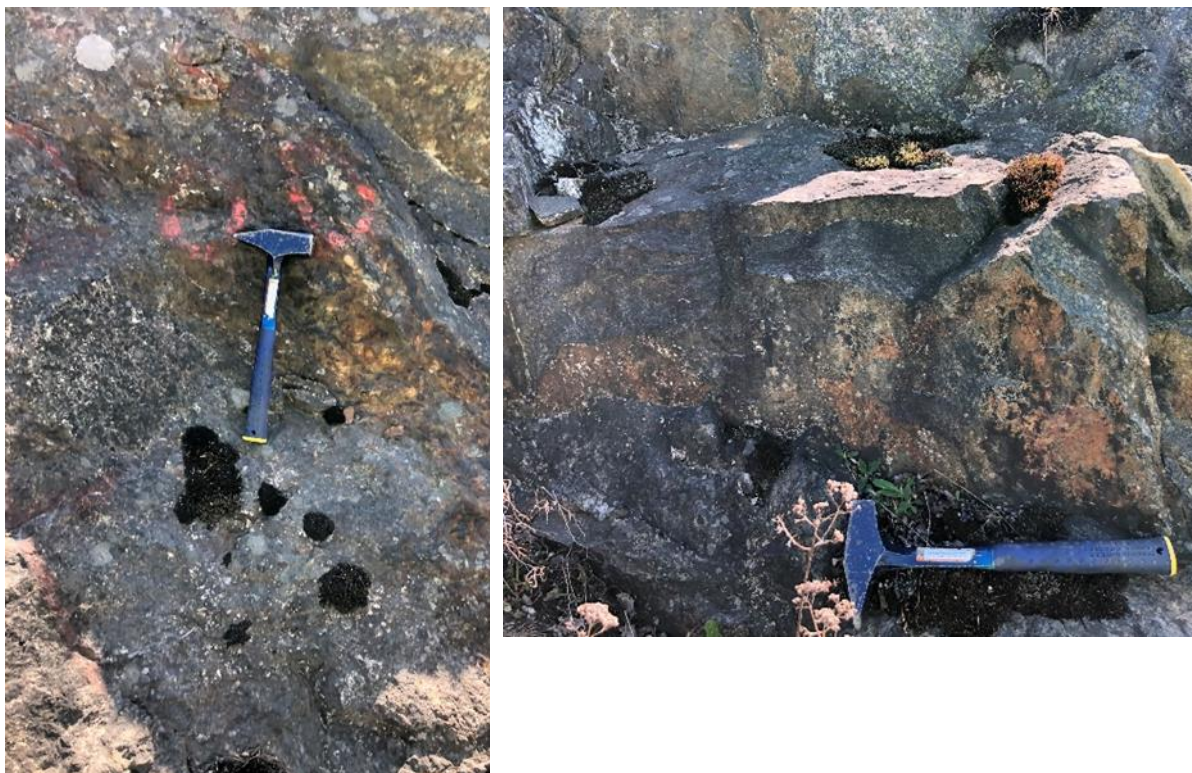
Bergslänten och hållarna i område A (längst Bredängsvägen) fortsätter in i område B. Både sedimentådergnejs och granit observerades i området. Mindre utfällningar av rost observerades på bergslänten (Figur 3-4) samt på intilliggande berghällar (Figur 3-5).

Figur 3-4. Mindre rostutfällningar i område B.

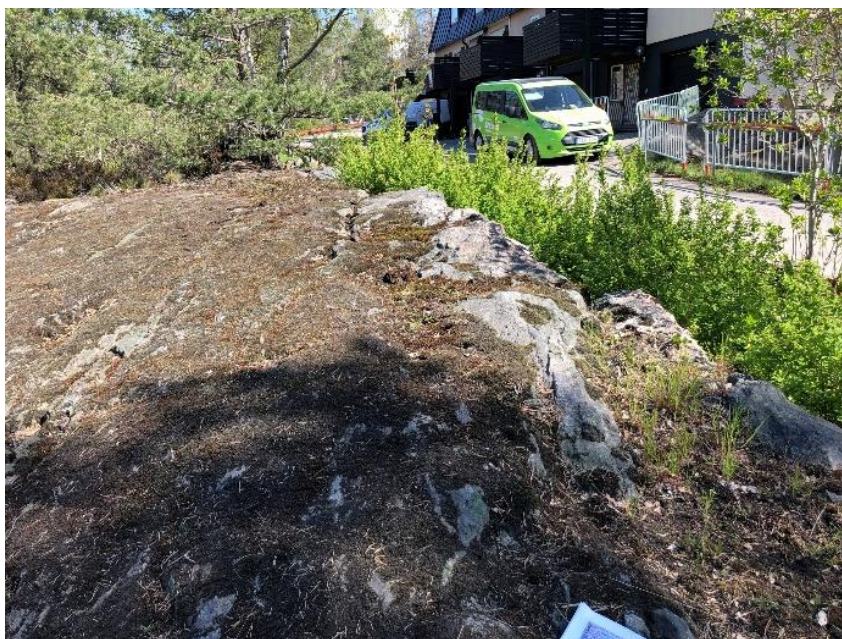
Figur 3-5. Berghäll i område B.

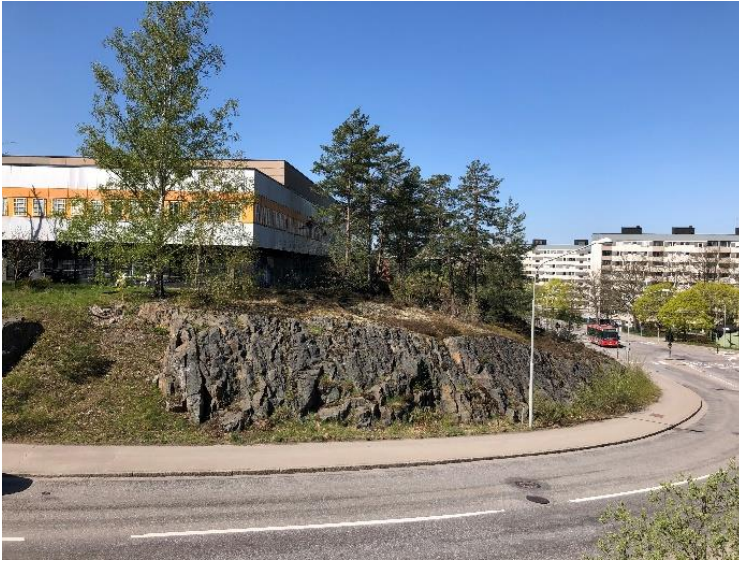
Området består av bergslänter och berghällar. Bergarten i området är sedimentådergnejs. Södra delar av bergslänten (Figur 3-6 och 3-7) visar rostutfällningar i större utsträckning än den norra delen (Figur 3-8). Hällarna i området är täckta med jord och vegetation vilket omöjliggör kartering av berget.

Figur 3-6. Södra delen av bergslänten i område C.

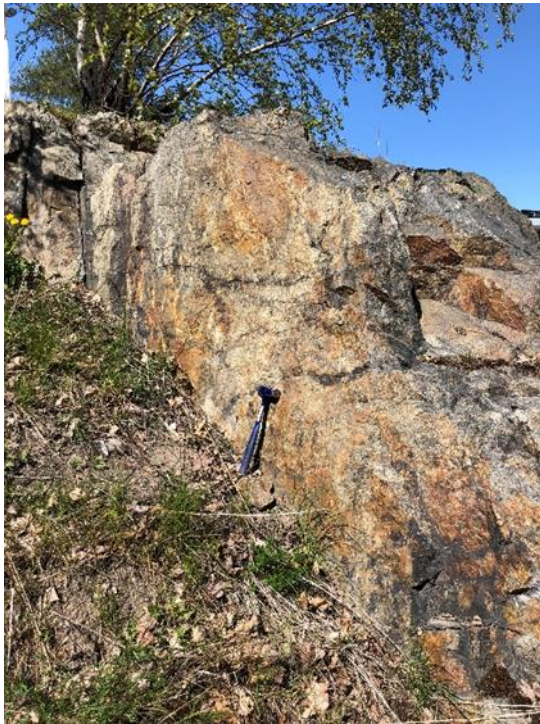
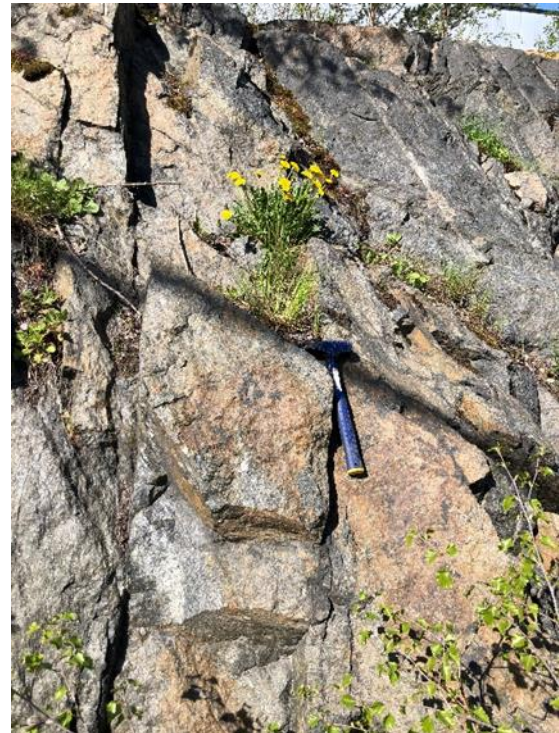
Figur 3-7. Bergslänt i område C med rostutfällningar.

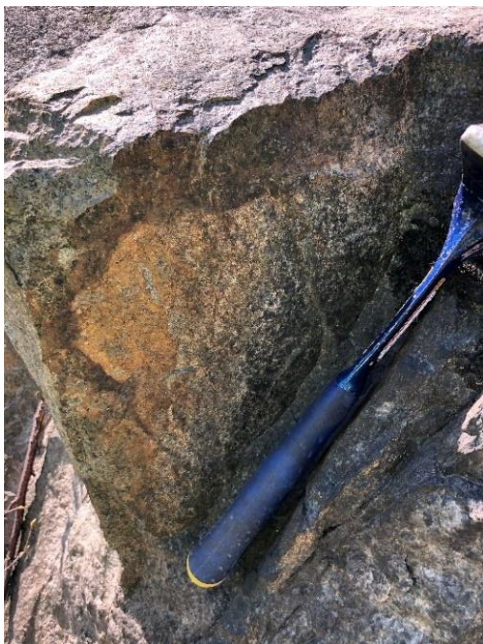
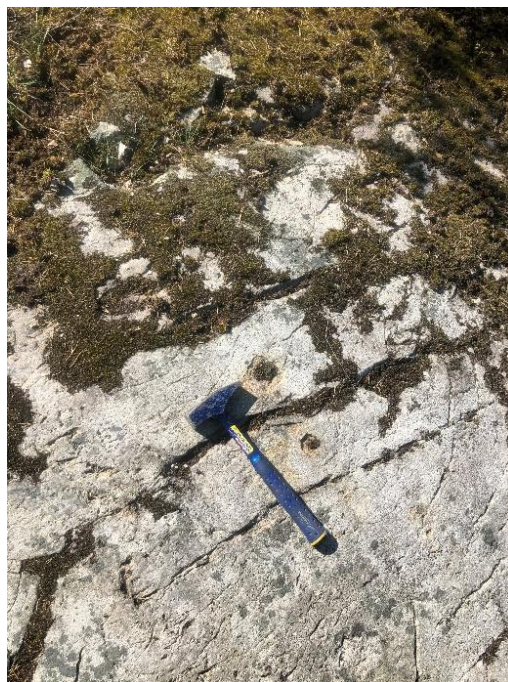
Figur 3-8. Mindre rostutfällningar på norra delen av bergslänten i område C.

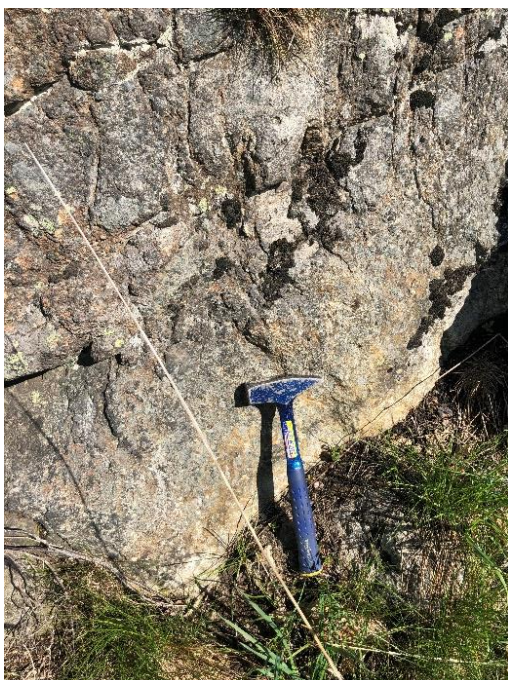
Område D består av en bergslänt och berghällar. Bergarten är sedimentådergnejs. Flera mindre rostutfällningar har observerats i slänten och på berghällarna (Figur 3-9 och 3-10), dock i mindre omfattning än i område A, B och C.

Figur 3-9. Mindre rostutfällningar på bergslänt i område D.

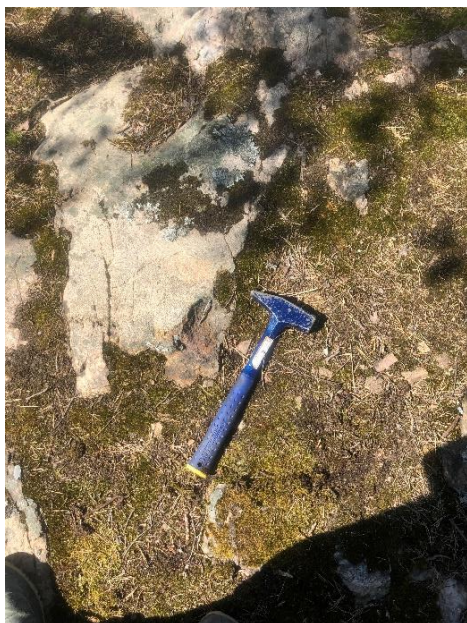
Figur 3-10. Mindre rostutfällningar på hållar i område D.

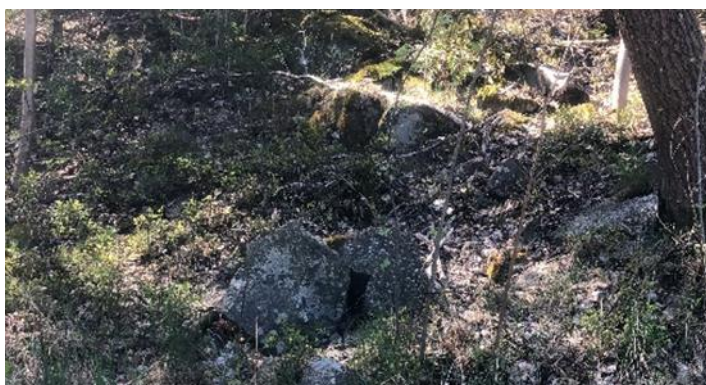
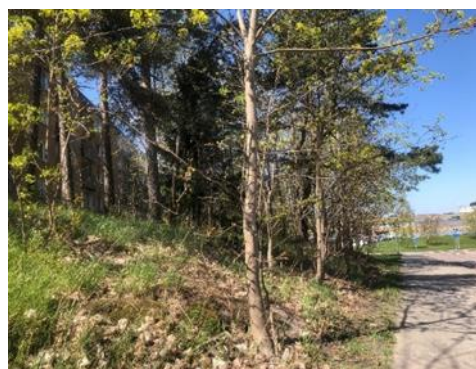
Berghällar och bergblock i området är täckta med jord, mossa och lav, vilket omöjliggör kartering av området (Figur 3-11).

Figur 3-11 Bergblock och vegetation i område E.

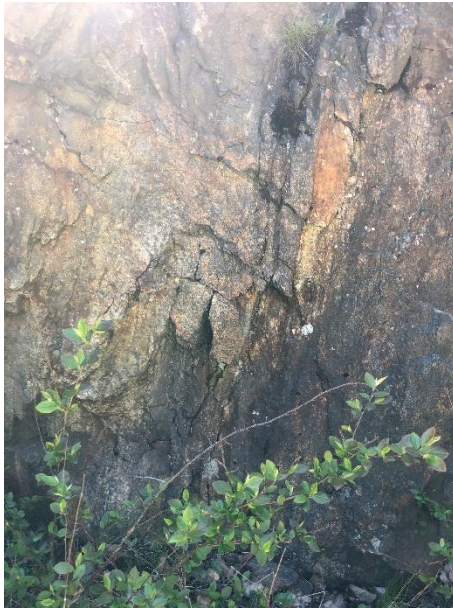
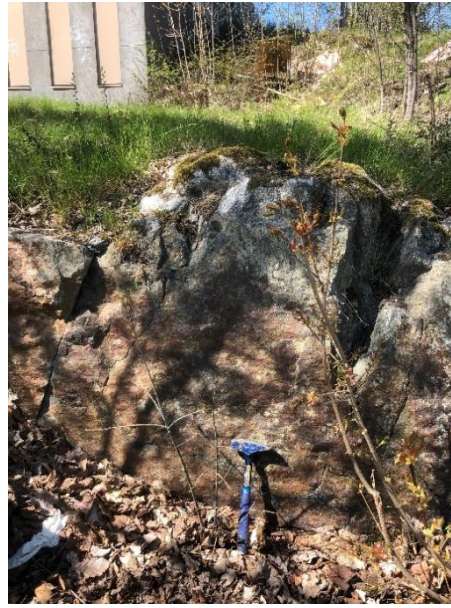
Området består av tre bergslänter och en mellanliggande berghäll. Bergarten i området är sedimentådergnejs. Frekventa rostutfällningar observerades på bergslänterna (Figur 3-12), berghällen (Figur 3-13) och på bergblock (Figur 3-14) i området.

Figur 3-12. Rostutfällningar på bergslanter i område F.

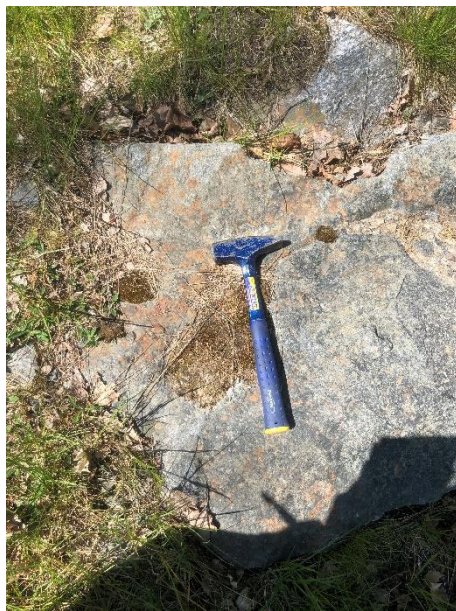
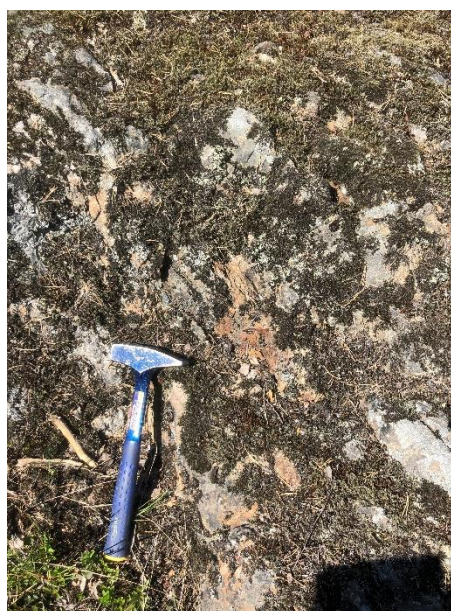
Figur 3-13. Rostutfällning på berghäll i område F.

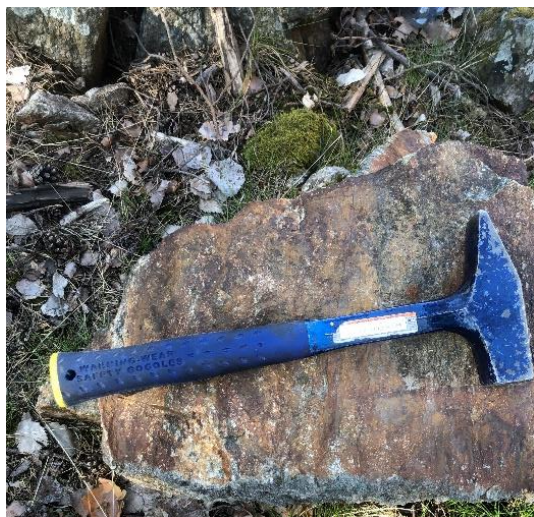
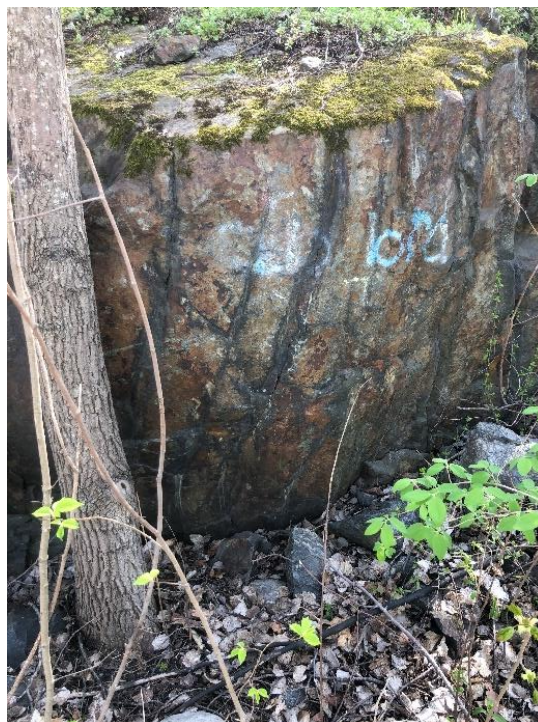
Figur 3-14. Rostigt bergblock och slänt i norra delar av område F.

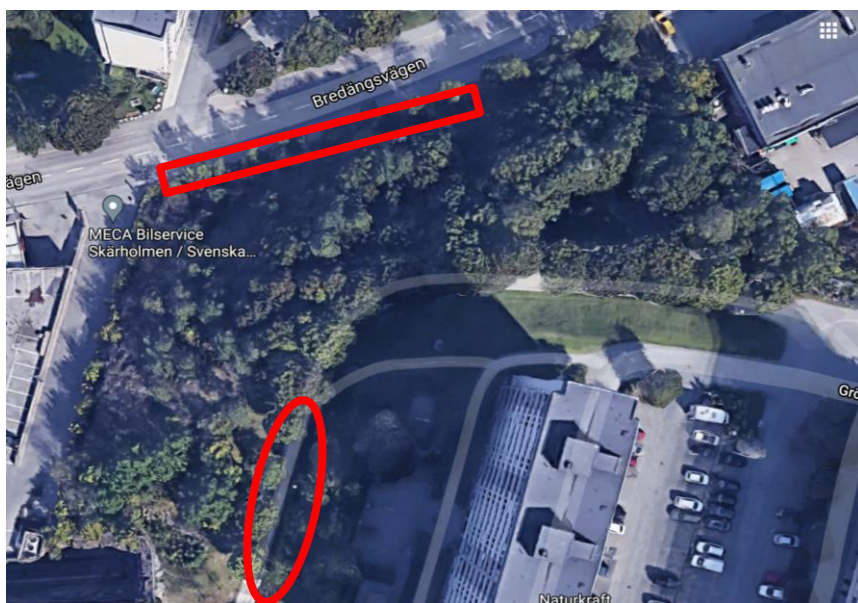
Bergarten i området är sedimentådergnejs. I område G observerades rostutfällningar enbart i de två markerade områdena i Figur 3-15. Figur 3-16 visar rostutfällningar på hållar och slänter inom området.

Figur 3-15. Område G. De röda markeringarna visar områden med observerade rostutfällningar på berget.

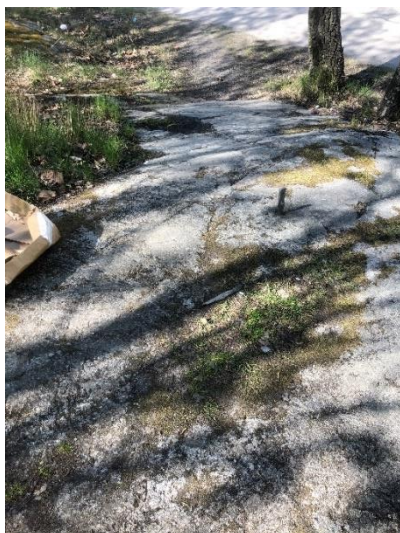
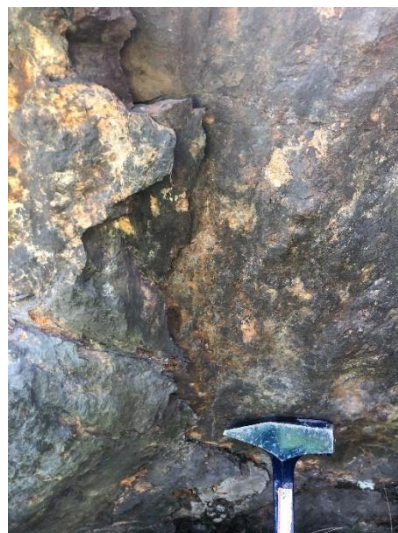
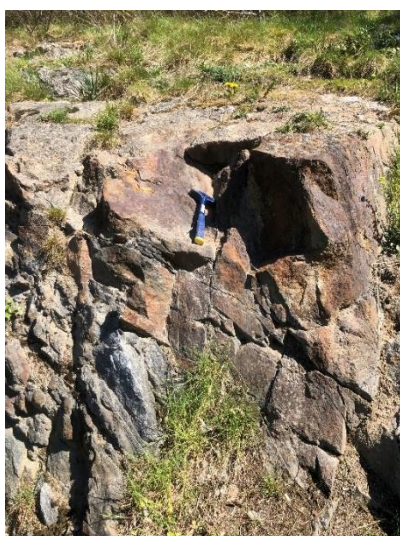
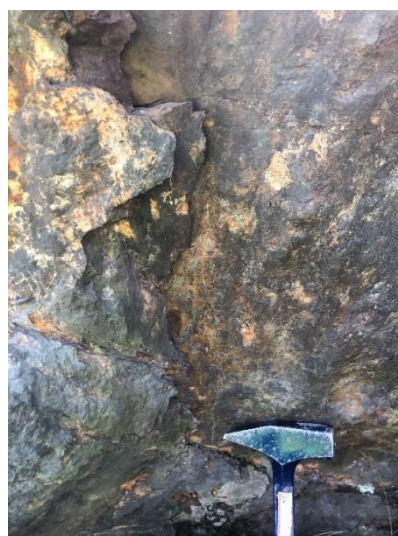
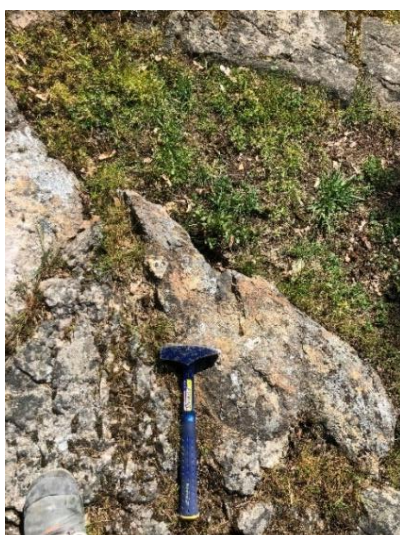
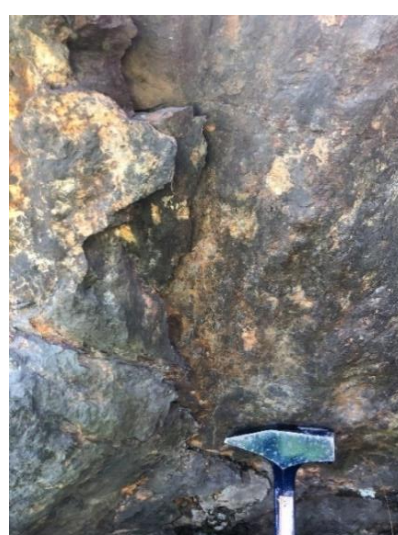
Figur 3-16. Rostutfällning i bergslänt och på hållar inom område G.

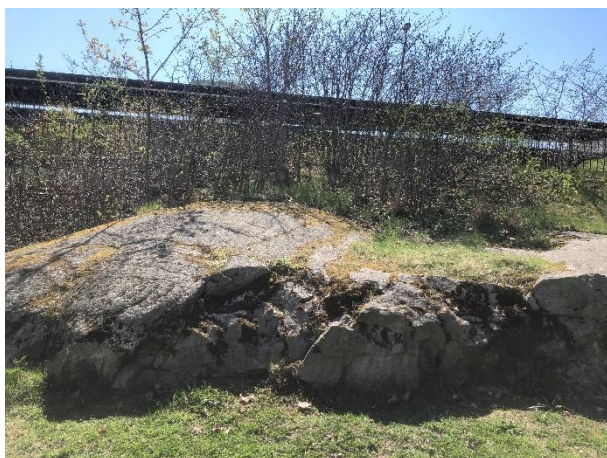
Område H består av en liten berghäll utan tecken på rostutfällningar, Figur 3-17.

Figur 3-17. Berghäll i område H.
