Stockholms
stad

Bedömning av träd längs Strömsätravägen, Sätra

December 2024

Titel: Bedömning av träd längs Strömsåtravägen, Såtra – inför anläggande av skyfallsyta

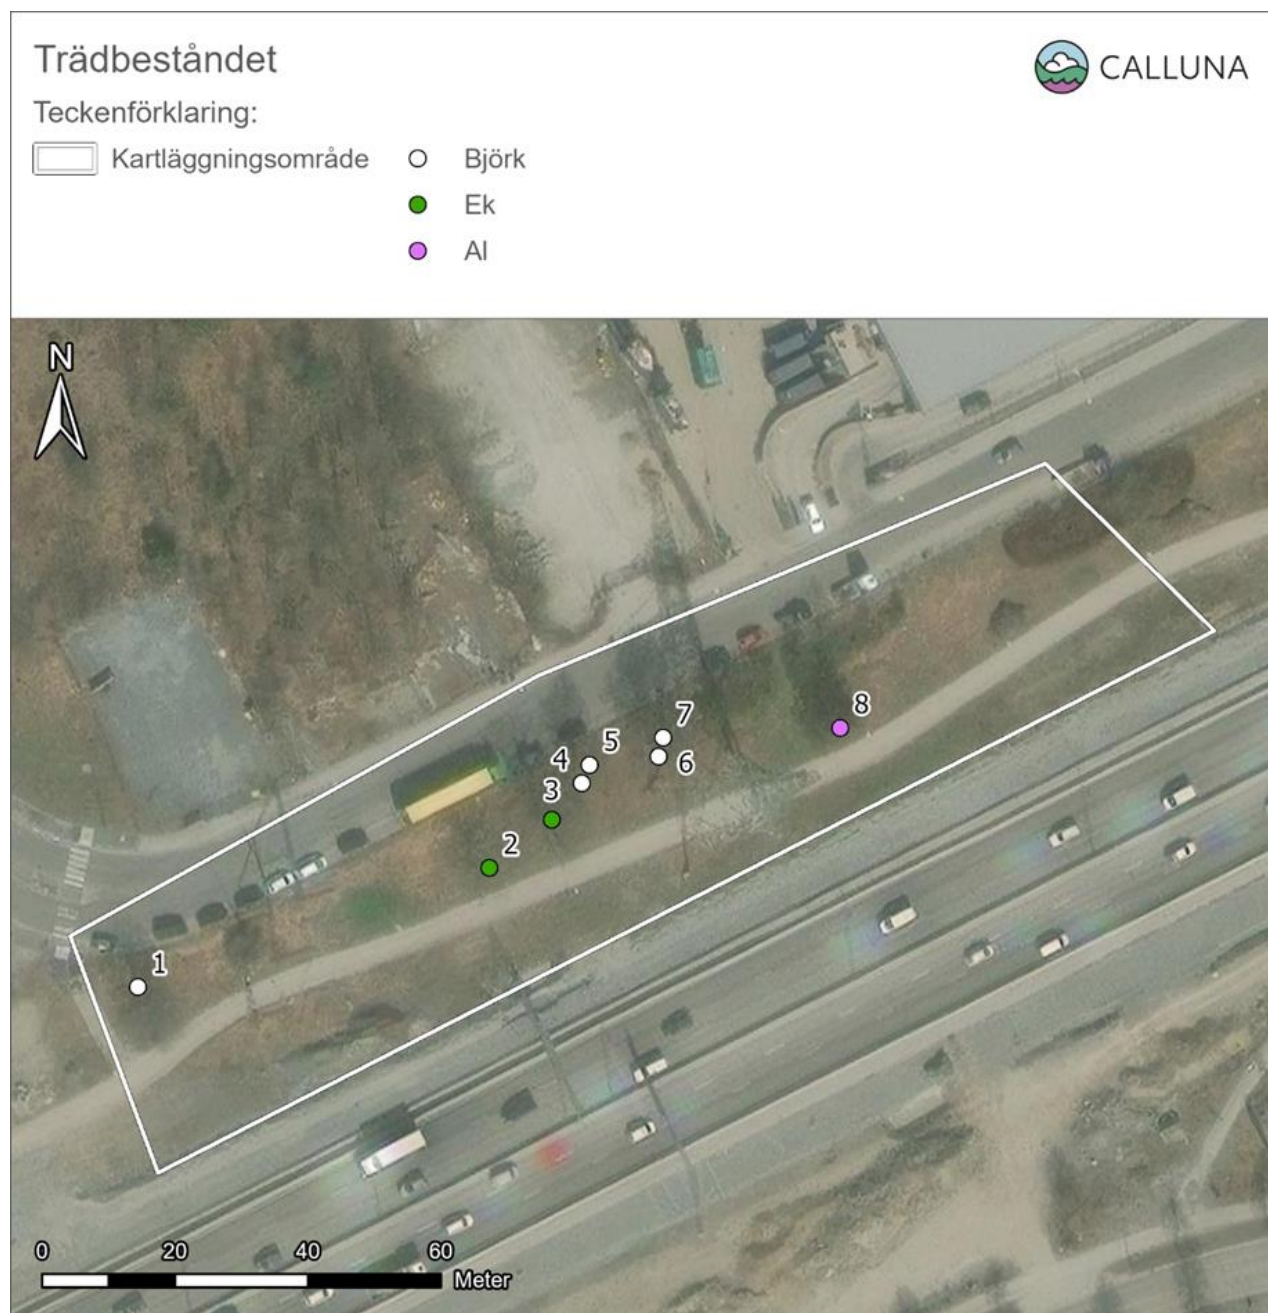
Resultaten av fältbesiktningen redovisas i tabell 1 och i figur 3. Alla träd var stående och levande så det redovisas inte i någon separat kolumn. Totalt inventerades åtta träd. Två av dem var ekar, fem vårtbjörkar och en klibbal. Fyra av träden överstiger gränsen för grovt träd. Ett av träden hade flera hål och kvalificerar in som hålträd. Två av träden hade grov bark. Totalt är tre bedömda som naturvärdesträd och ett som särskilt skyddsvärt träd.

Figur 3. Numrering av träden i tabell 1.

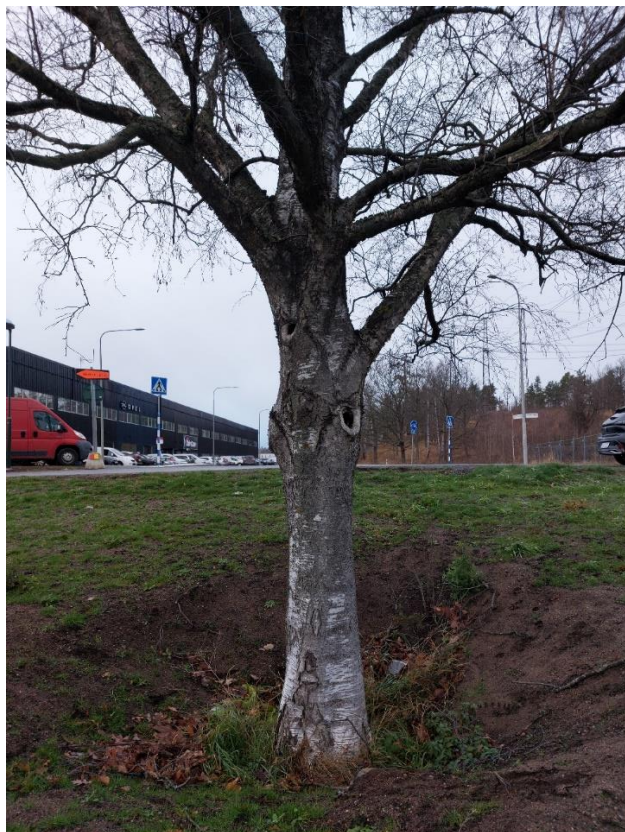
ID och art	Stam- omkret s/ diamet er (cm)	Hålträd	Övrigt	Bedömning naturvärde	Bedömning påverkan	Behov hänsyn
1 - Vårtbjörk	153/49	Ja. Flera hål.	Ganska grovt träd. Trädet är inte med i underlaget Calluna fått med inmätta träd. Runt trädet var det utfyllt med jord nyligen. Trädet stod i en schaktgrop, se figur 1.	Grovt hålträd. Särskilt skyddsvärt träd*		Ev. kontrollera om belastning på rötterna är okej med tanke på att schakt har skett i området.
2 - Ek	160/51	Nej	Krondiameter uppskattat till cirka 10 meter	Grovt träd** Naturvärdest räd.	Rötterna bedöms gå så pass långt ut att de kan påverkas vid grävningsar beten	Skydda rötterna vid grävning
3 - Ek	183/58	Nej	Krondiameter uppskattat till cirka 15 meter	Grovt träd** Naturvärdest räd.		Skydda trädet. Skydda rötterna vid grävning
4 – Vårtbjörk	80/25	Nej	Smal krona			
5 – Vårtbjörk	127/40	Nej	Grov bark, framför allt i stammens nederdel			
6 – Vårtbjörk	100/32	Nej

Calluna bedömer att ansträngningar bör göras för att skydda några av träden, det gäller i första hand de två ekarna (träd id 2 och 3), björken längst i väster (träd id 1) samt alen (träd id 8).

Figur 4. En björk (träd id 1) med flera håligheter står i en grop med fyllnadsmassor i områdets västra ände.

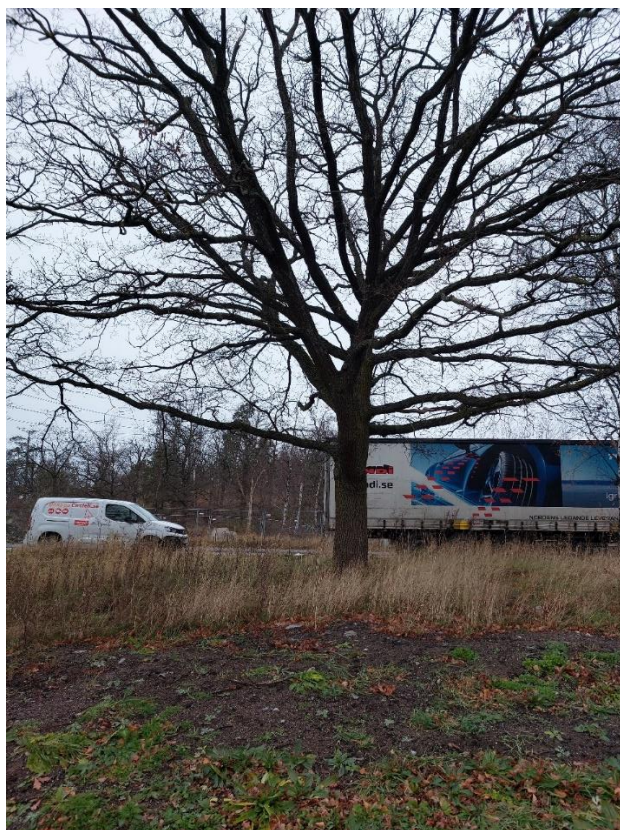
Inom området kommer dike med lågpunkt att anläggas (figur 2). För att stabilisera och göra skötsel av marken möjlig kommer en slänt att skapas mellan Strömsätravägen och diket och för att begränsa diket söder ut. Slänten på södra sidan riskerar att påverka eken med id 3. Här behövs eventuellt anpassningar göras.

Figur 5. En av ekarna (träd id 3) är vidkronig.

Förslag på anpassningar är att göra slänten brantare för att inte påverka stam och träd. En brantare lutning behöver i så fall stämmas av så att driften fungerar. Plantering av låga buskar kan vara ett alternativ till gräsyta, så att inte gräsklippning eller långgrässkötsel behövs.

Att använda ett lättare material kan också vara ett sätt att minska påverkan på trädet genom att belastningen på rötterna blir mindre. Om åtgärder runt trädet vidtas kan beskärning av kronan ske i förebyggande syfte för att minska risken för att delar av kronan påverkas av minskad vattenförsörjning om rotsystemet påverkas negativt. Detaljerna kring anpassningar för att skydda eken (id 3) föreslås stämmas av med arborist.
