AB Familjebostäder

Prästgårdshagen 1, Älvsjö PM Markradon

2015-05-12

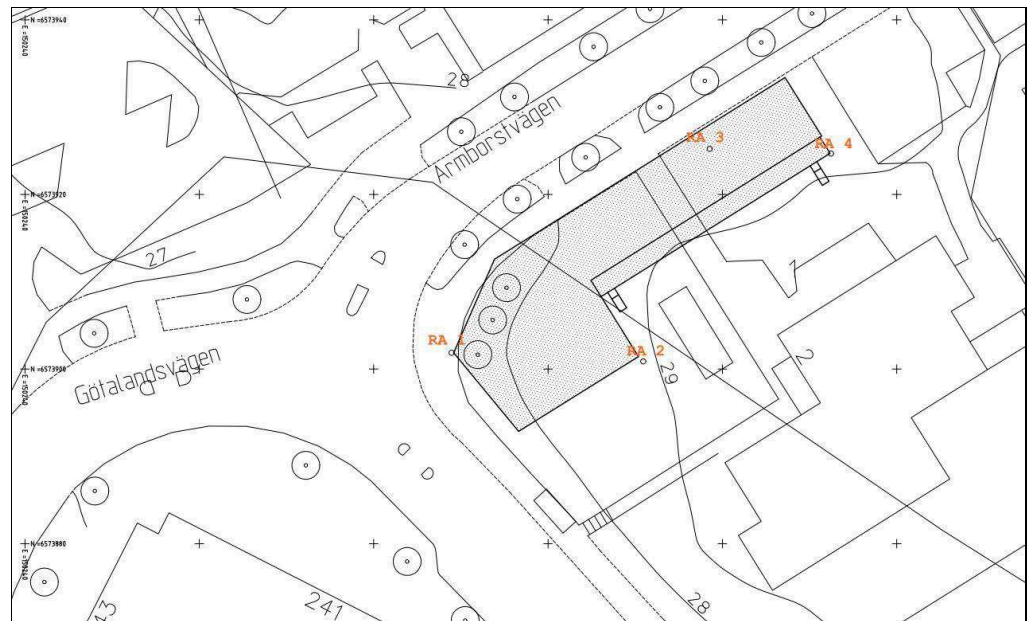
Figur 2. Utsnitt från planritning Prästgårdshagen 1, med markerade mätpunkter RA 1-4. Planerad byggnad är skrafferad.

Uppmätta radonhalter i jordluften varierar mellan 27 – 108 kBq/m³ med ett medelvärde på 60 kBq/m³.

Med avseende på uppmätta radiumhalter i radongashalterna klassificeras området som *högradonmark*.

Enligt gällande anvisningar från Boverket skall byggnader på högradonmark uppföras radonsäkert, vilket innebär att särskilda åtgärder krävs för att skydda byggnaden mot inträngande av luft från marken.

En kompletterande mätning av radiumhalten rekommenderas utföras när berget har frilagts.
