Trädinventering & okulär besiktning Nordmarksvägen, Kv Bjurö, Farsta Strand 2016-10-14

Ansvarig för utförd trädinventering är Anders Ohlsson Sjöberg, Arbor Konsult AB,
telefon: 0733-14 93 10, e-post: anders@arborkonsult.se

Inventeringen är utförd på uppdrag av Kjerstin Skoglund,
AB Familjebostäder, telefon: 08-737 21 22

Trädinventering och okulär besiktning

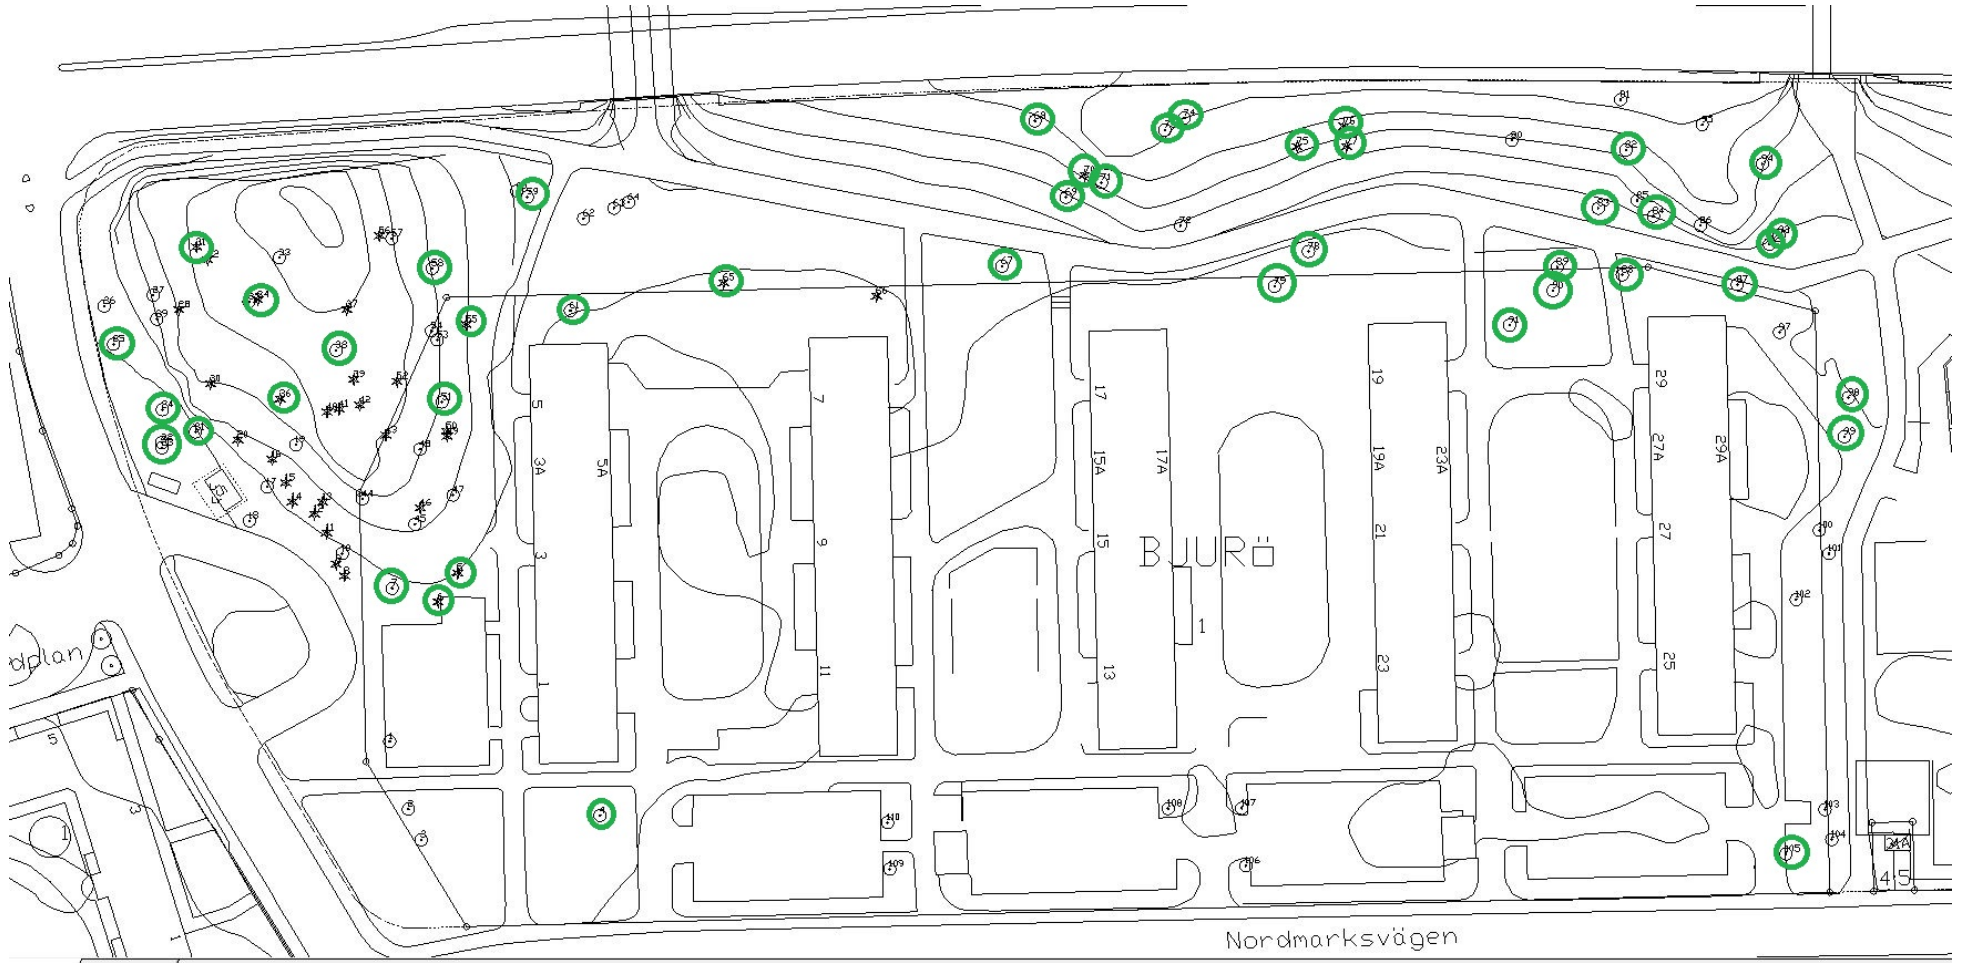
Översiktskarta norra delen av inventeringsområdet. Bevarandevärda träd grönmarkerade
