Översiktlig sulfidkartering, Bergholmsbacken, Bagarmossen

GRAP 20228

Geosigma AB

2020-06-10 (Rev A)

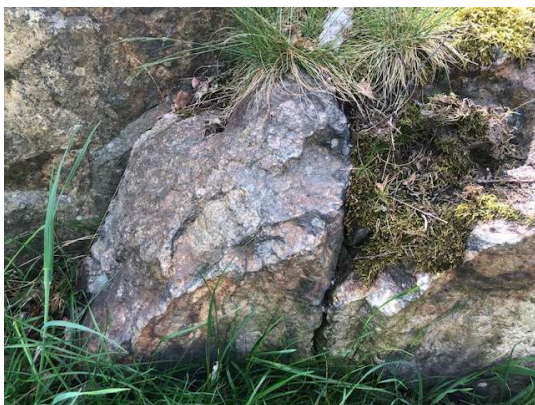
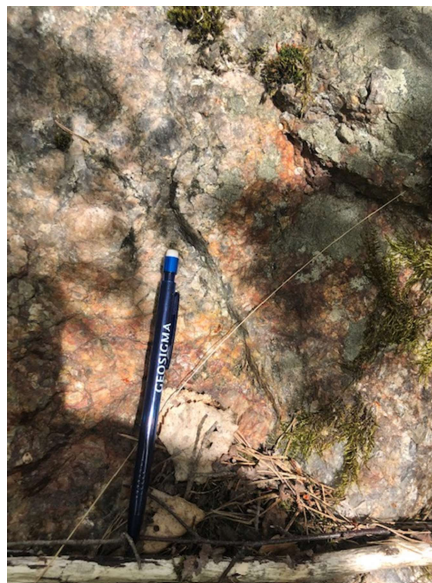
Observationspunkt 1.

Låg skärning längs Bergsrådsvägen. En pegmatitisk/granitisk del av sedimentådergnejsen. Rost och hematit på bergytan, Figur 3-2.

Figur 3-2. Bilder från observationspunkt 1.

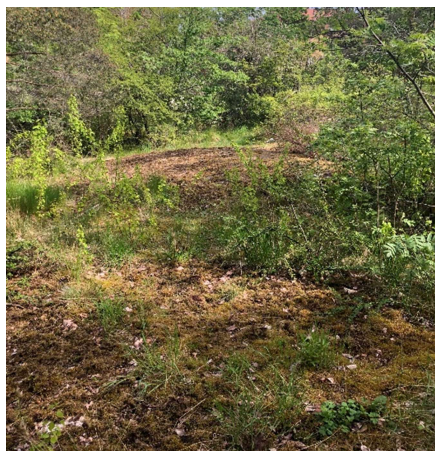
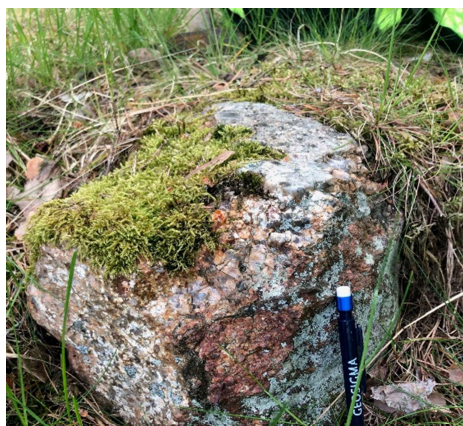
Observationspunkt 2,3 och 4

Rundhällar med mossa på en pegmatitisk del av sedimentådergnejsen. Rostutfällning på synliga delar av ytan, Figur 3-3.

Figur 3-3. Bilder från observationspunkt 2, 3 och 4.

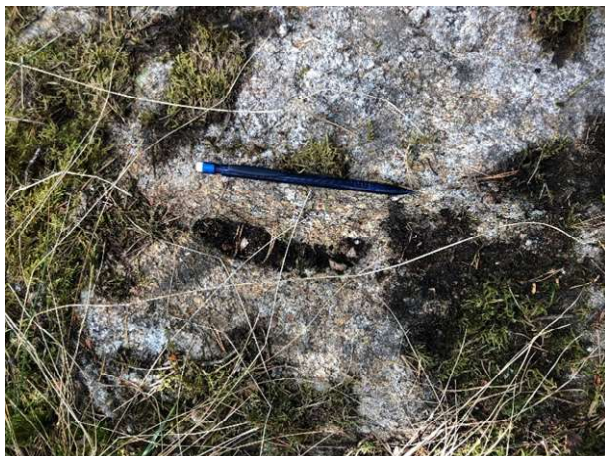
Observationspunkt 5.

Granit med rostutfällning på ytan, Figur 3-4.

Figur 3-4. Bild från observationspunkt 5.

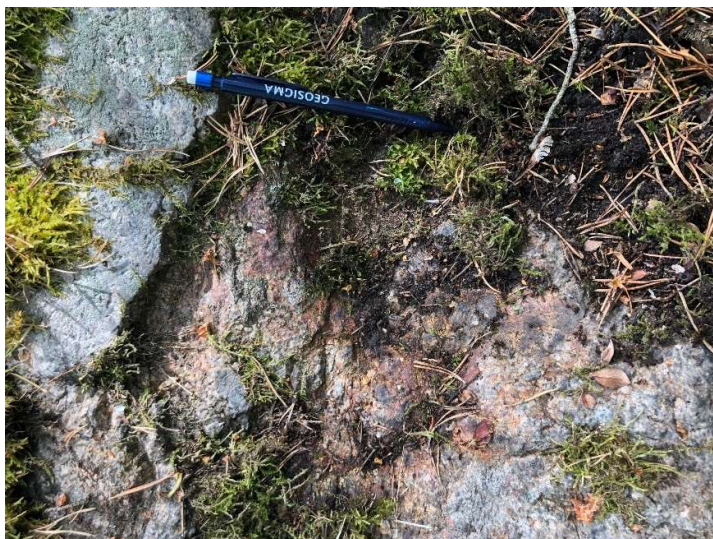
Observationspunkt 6 och 7

Rundhällar med rost på pegmatitisk del av sedimentådergnejsen. Rostutfällning och hematit Figur 3-5.

Figur 3-5. Bild från observationspunkt 7.

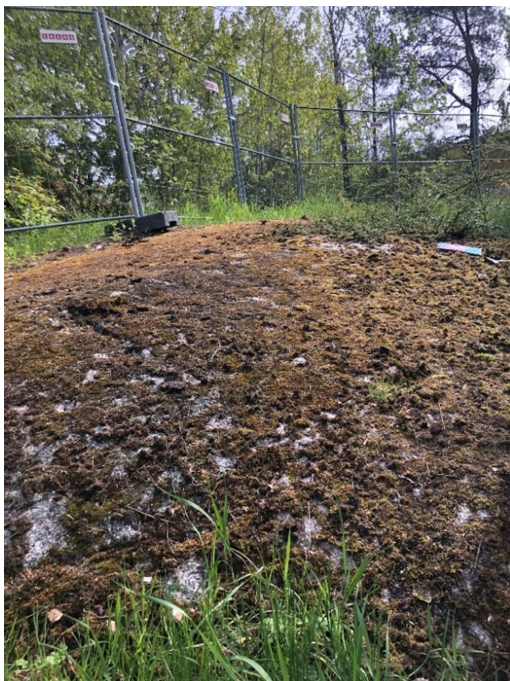
Observationspunkt 8

Rundhäll av grå-vit, medelkornig, jämnkornig granit med rikligt av mossa, Figur 3-6. Viss synlig rost på ytan.

Figur 3-6. Bild från observationspunkt 8.

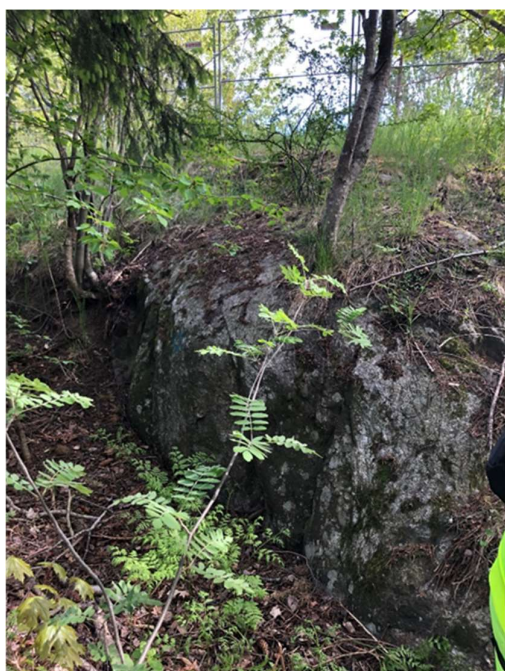
Observationspunkt 9

Hällskärning av grå-vit, medelkornig, jämnkornig granit, Figur 3-7. Ingen synlig rost.

Figur 3-7. Bild från observationspunkt 9.

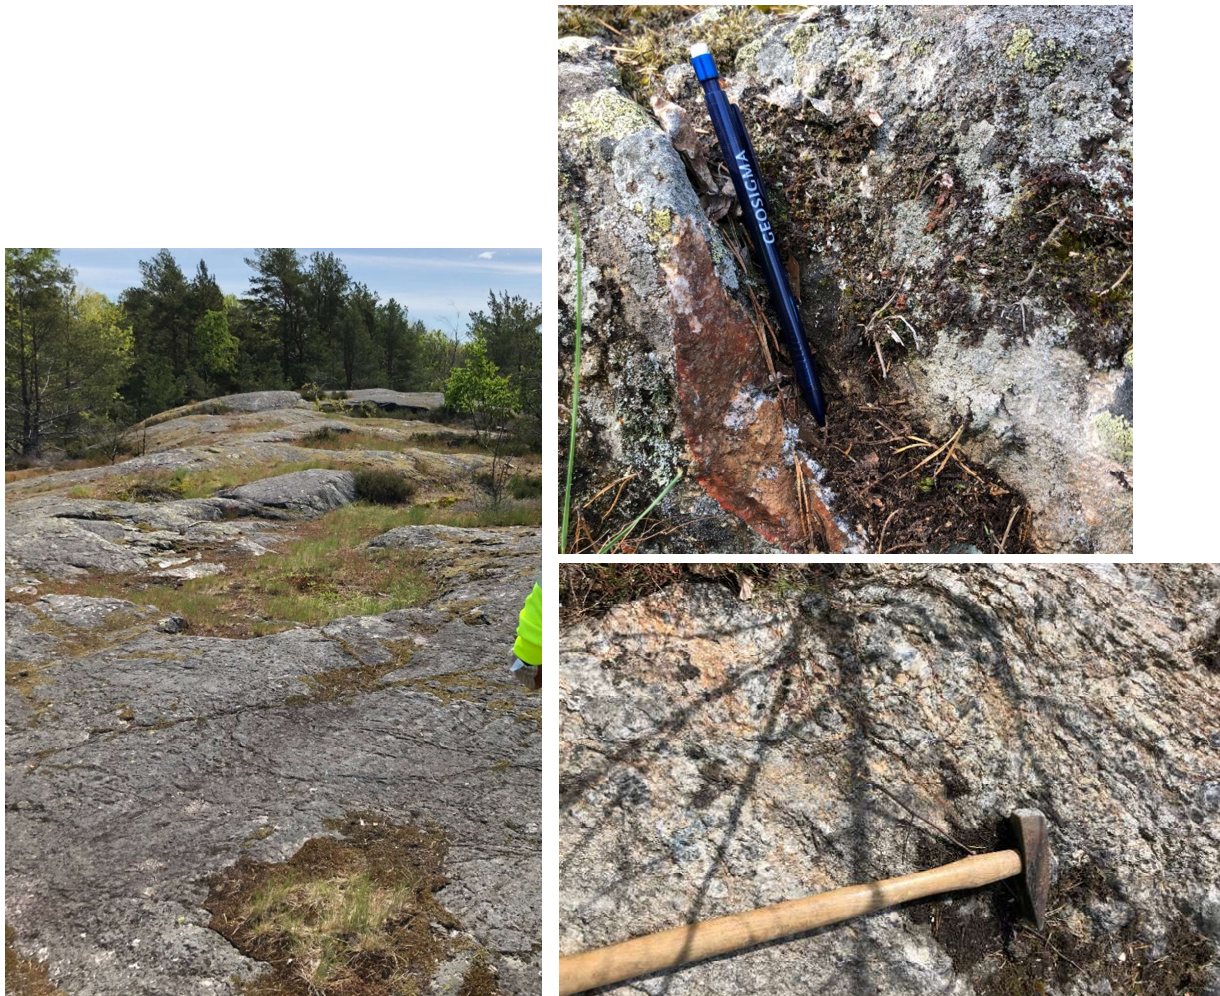
Observationspunkt 10, 11, 12 och 13

Rundhällar av granit med mycket mossa och lav som ställvis genomskärs av pegmatitsliror. Viss rost förekommer på ytorna men förefaller vara främst i anslutning till sprickor, Figur 3-8.

Figur 3-8. T.v. en översiktsbild av observationspunkt 10, 11, 12 och 13. Överst t.h. observationspunkt 11 och nere t.h. observationspunkt 12.

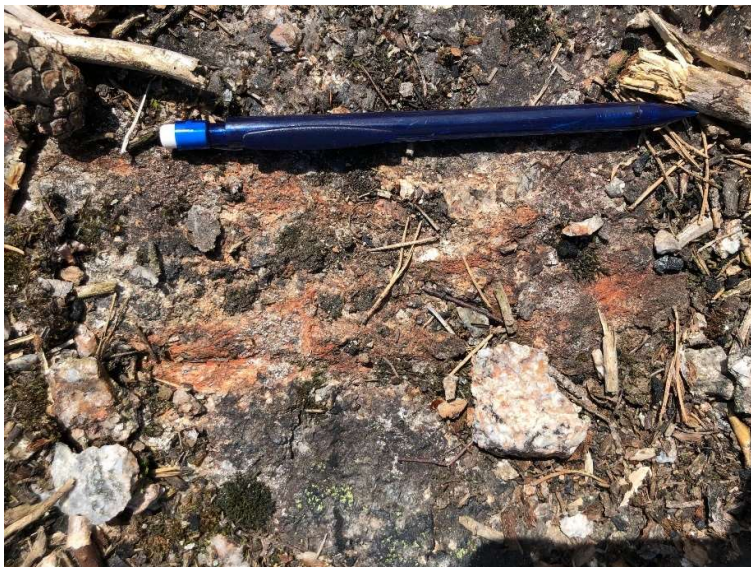
Observationspunkt 14.

Granit med mycket lav, dock syns en hel del rost på ytorna, Figur 3-9.

Figur 3-9. Bild från observationspunkt 14.

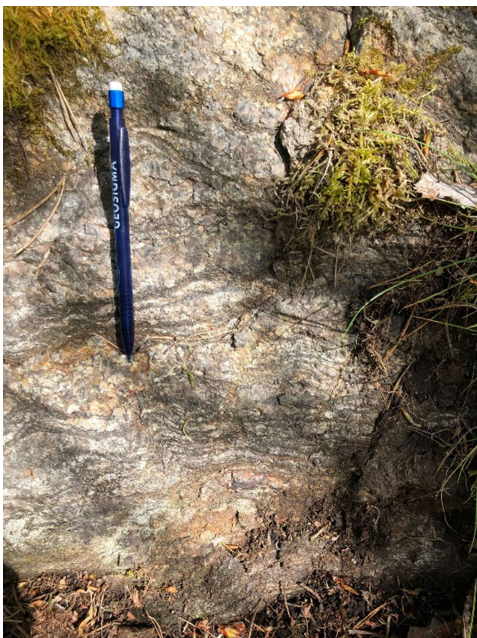
Observationspunkt 15

Rundhäll av sedimentådergnejs med mossor. Synlig rost på ytan, Figur 3-10.

Figur 3-10. Bild från observationspunkt 15.

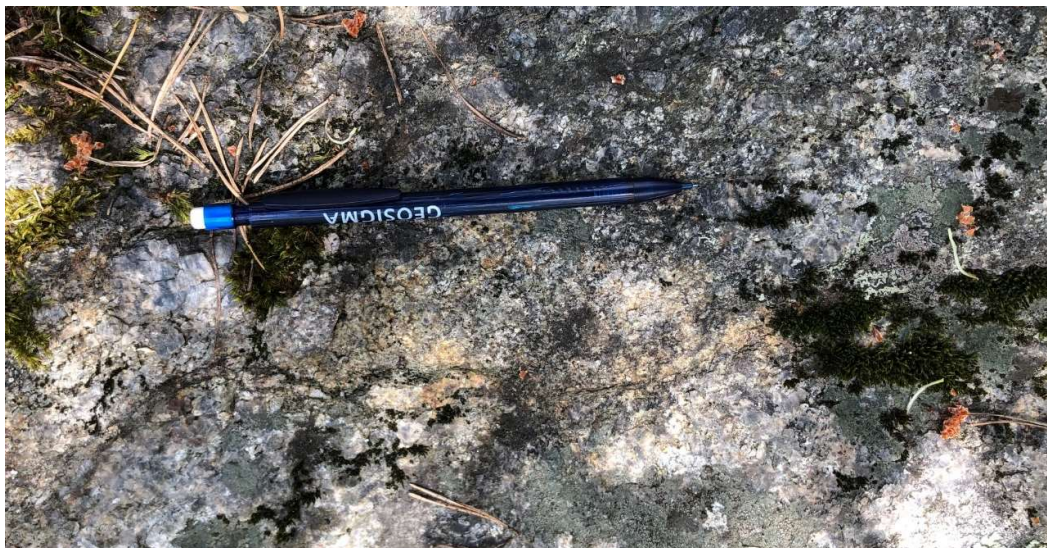
Observationspunkt 16

Rundhällar med mossor och mycket lav. Viss rost synligt på ytan, Figur 3-11. Svårt att bedöma bergart på grund av påväxt.

Figur 3-11. Bild från observationspunkt 16.

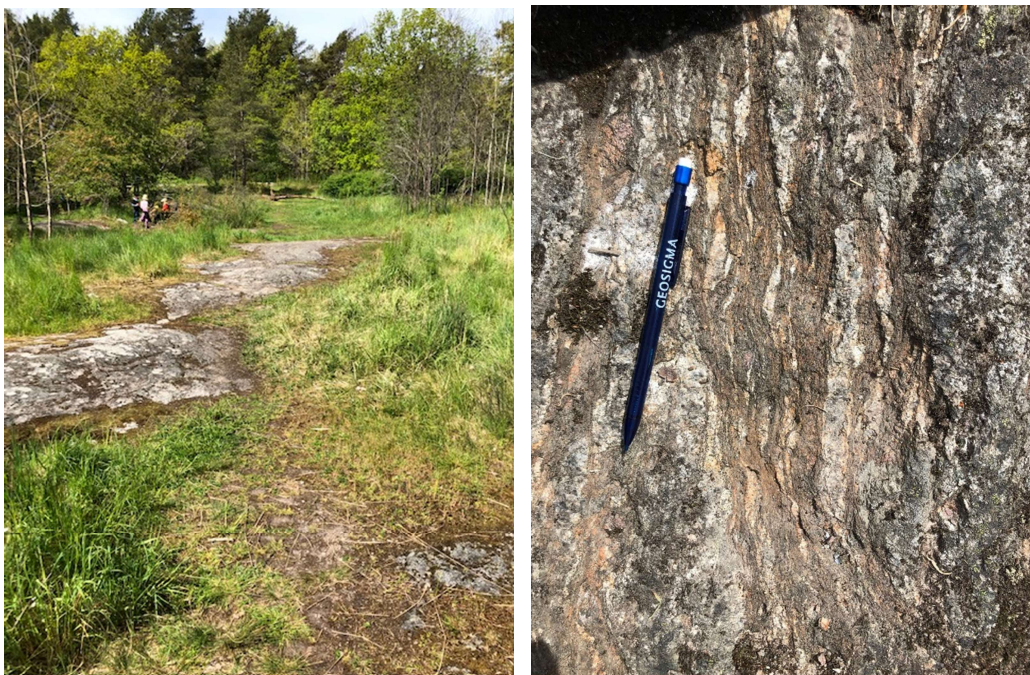
Observationspunkt 17

Flata hällar av sedimentådergnejs beväxna med mossor och lav, Figur 3-12. Viss rost observerat.

Figur 3-12. Bilder från observationspunkt 17. T.h. sedimentådergnejs med rost.

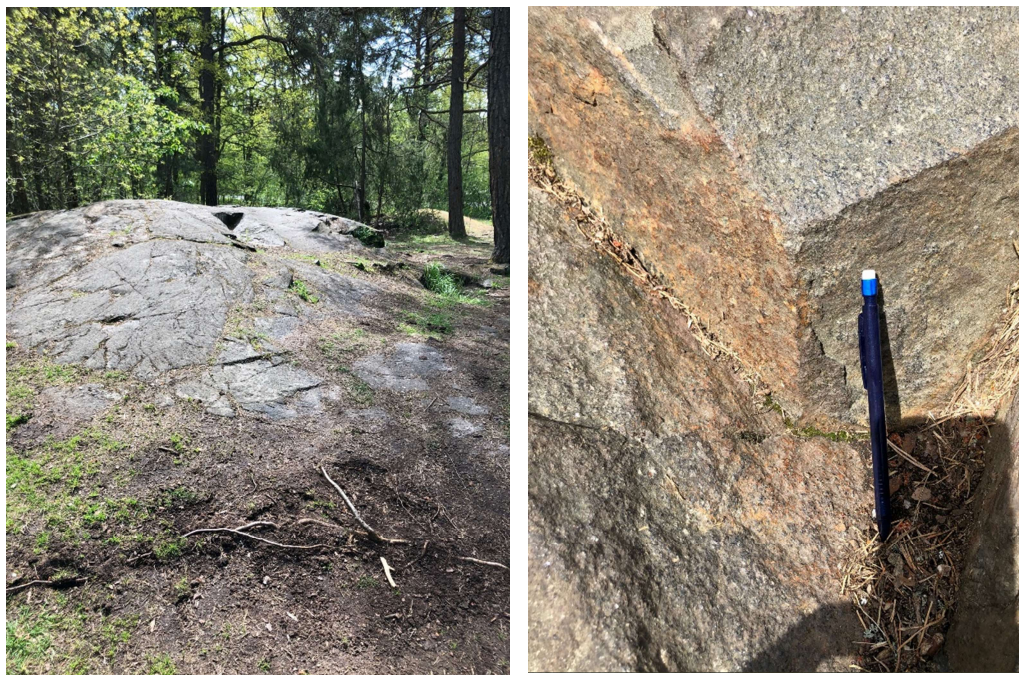
Observationspunkt 18.

Hällar i ett område med naturlekplats, Figur 3-13. Hällarna är vittrade med lav vilket försvårar bedömningen. Amfibolitgångar skär genom sedimentådergnejsen.

Figur 3-13. Bilder från observationspunkt 18. T.h. amfibolit med rostig sprickyta.

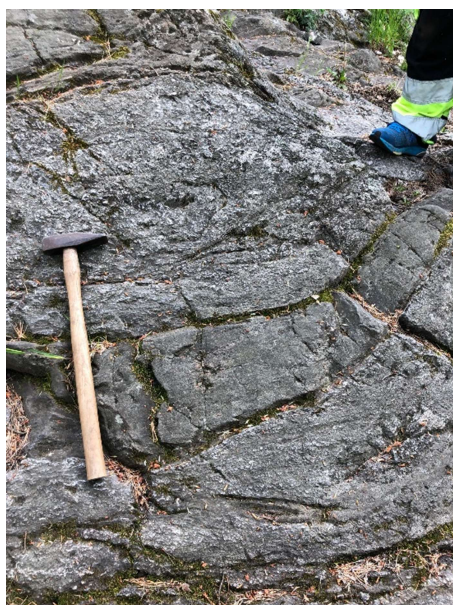
Observationspunkt 19

Vittrad häll av sedimentådergnejs som skärs av en amfibolitgång, Figur 3-14.

Figur 3-14. Bild från observationspunkt 19.

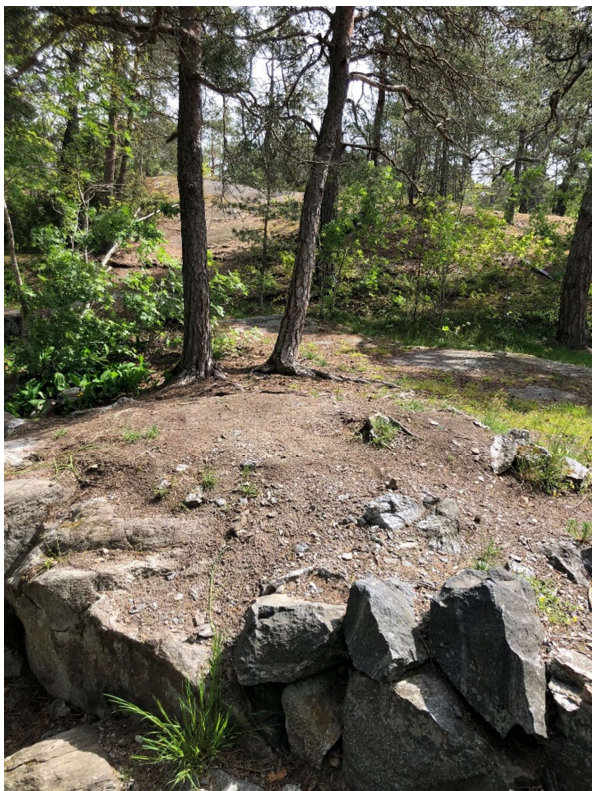
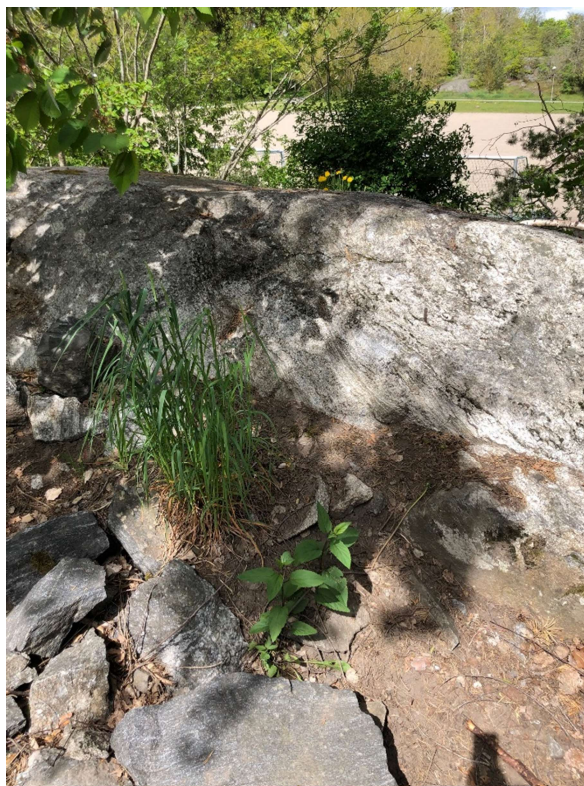
Observationspunkt 20

Hällar av sedimentådergnejs med inslag av granit, delvis täckta av mossa och lav, Figur 3-15.
Viss rost observerat.

Figur 3-15. Bilder från observationspunkt 20.

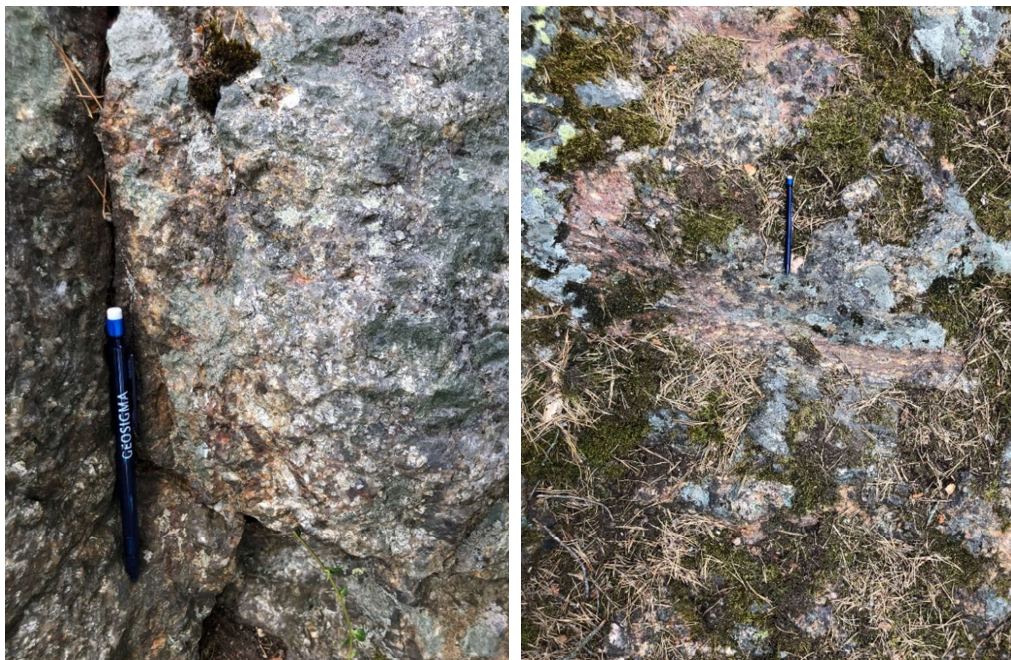
Observationspunkt 21 och 22

Mossbeklädda och vittrade hällar av sedimentådergnejs, alternativt pegmatitgång i granit. Rost och hematit på bergytorna, Figur 3-16.

Figur 3-16. Bilder från observationspunkt 21 och 22.

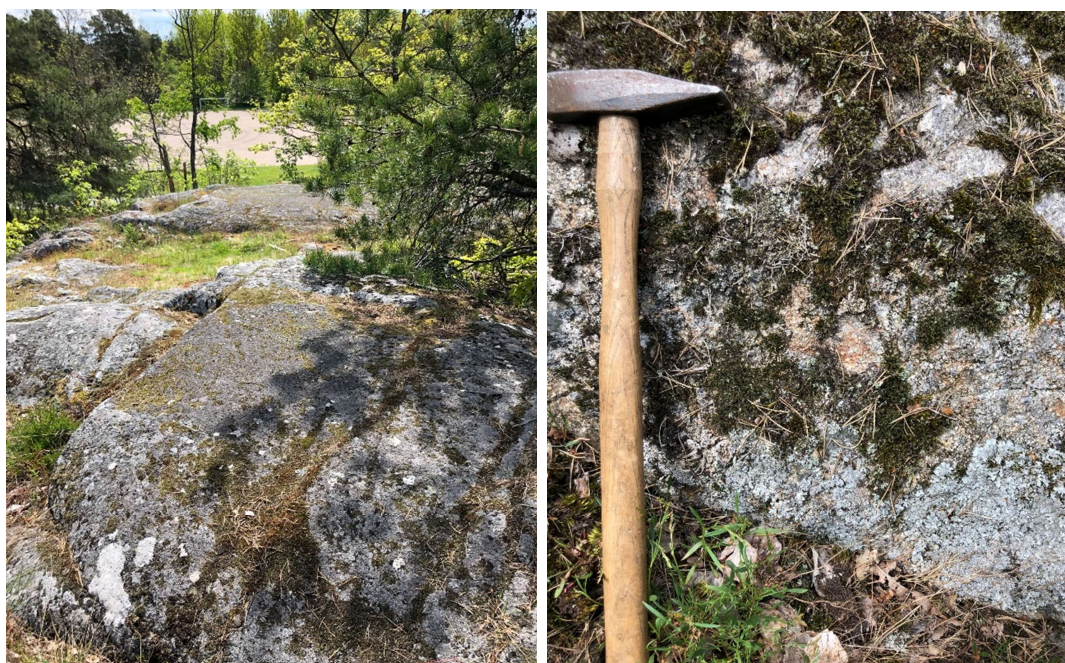
Observationspunkt 23, 24 och 25

Rundhällar av granit med inslag av pegmatit beklädda med mossor och lav, Figur 3-17. Små mängder av rost ställvis på bergytorna.

Figur 3-17. Bilder från observationspunkt 23, 24, 25. T.h. svagt rostfärgad granithäll.

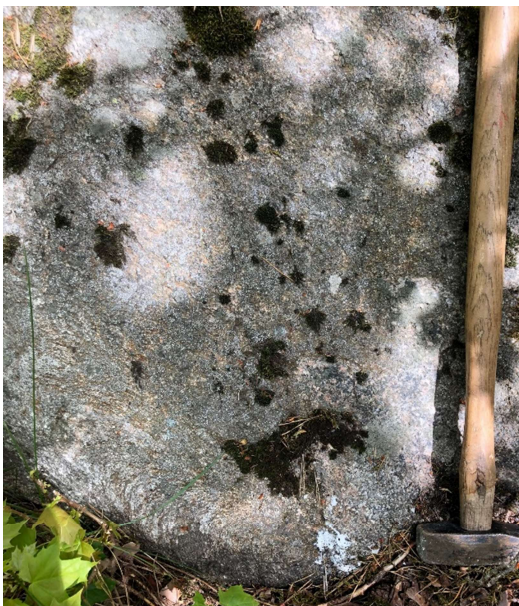
Observationspunkt 26

Granithäll med mossor där viss rost syns på ytan, Figur 3-18.

Figur 3-18. Bild från observationspunkt 26.
