PM

Datum  
2018-02-22  
Projekt-ID  
749081

## Kv Norrmannen 11, Blackeberg Centrum

### Översikt av berggrund och markförhållanden

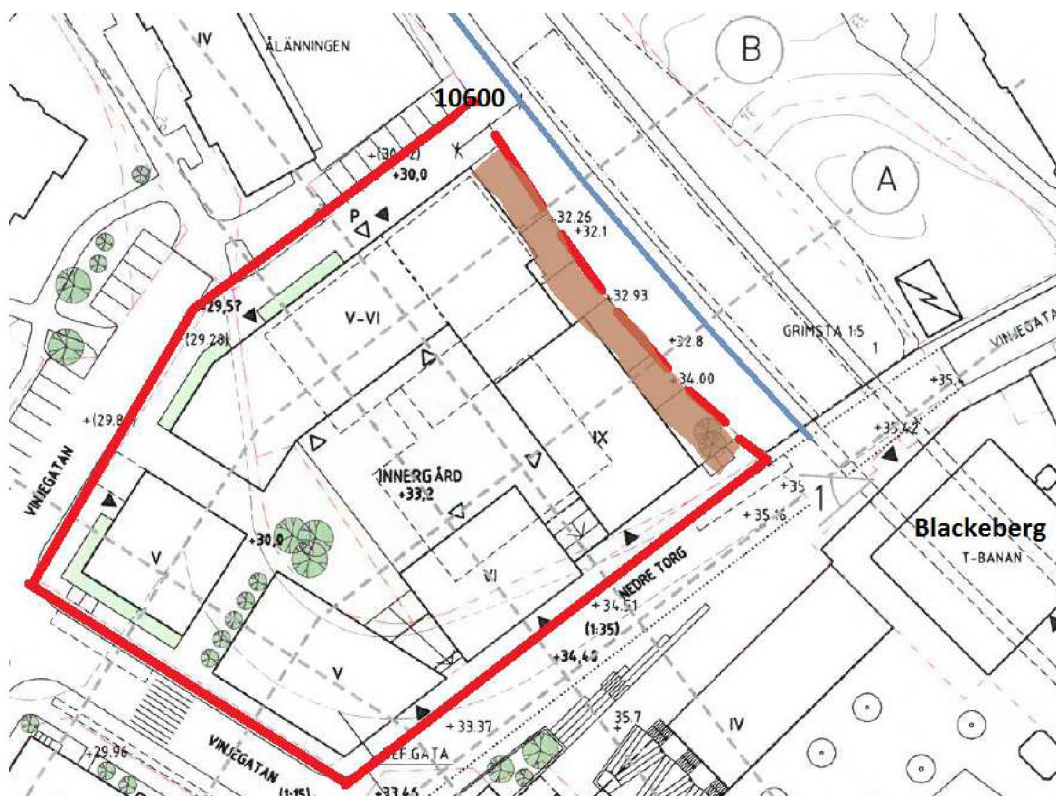
**Figur 1.1.** Nya bostäder och vårdcentral är planerat inom fastighetsgränsen (röd), (från DinellJohansson, 2018-01-24). Mot tunnelbanan (blå) planeras jord- och bergschakt (brun). Från utsida hus till centrumlinje spår är det ca 10.6 m.

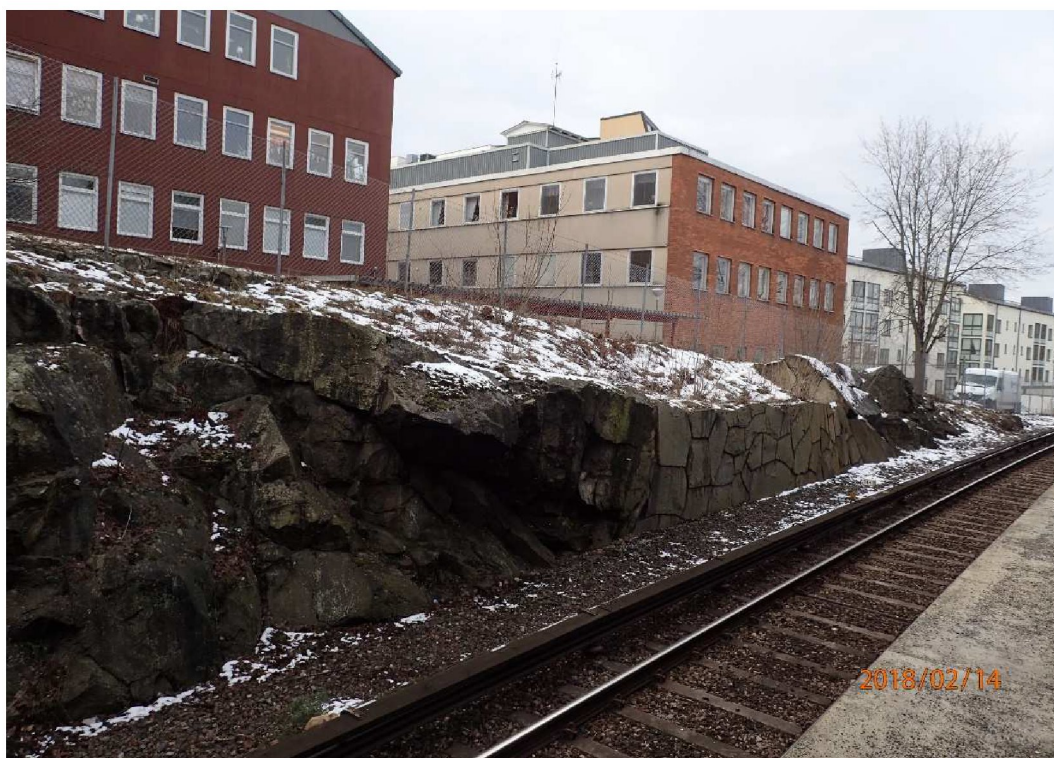
**Figur 3.5.** Slänten lutar från vänster till höger i bilden.

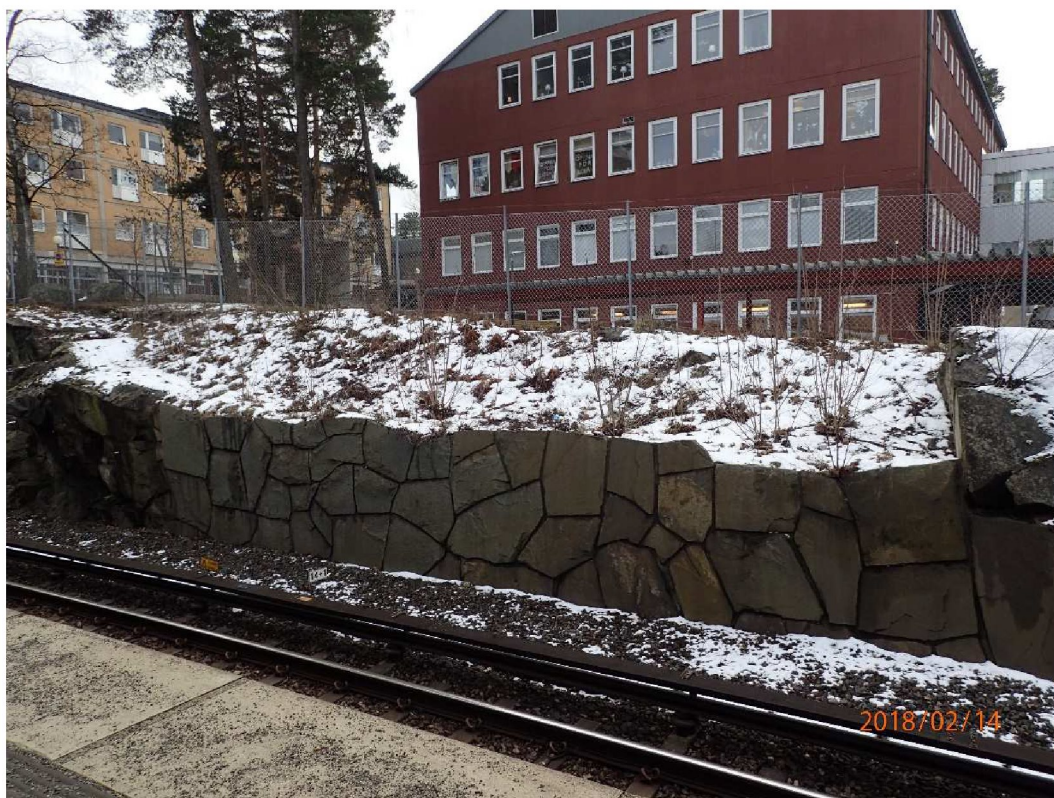
**Figur 3.6.** Ett dåligt parti berg har rensats bort och en stödmur har byggts. Bakom stödmuren har man fyllt upp med lösa massor.

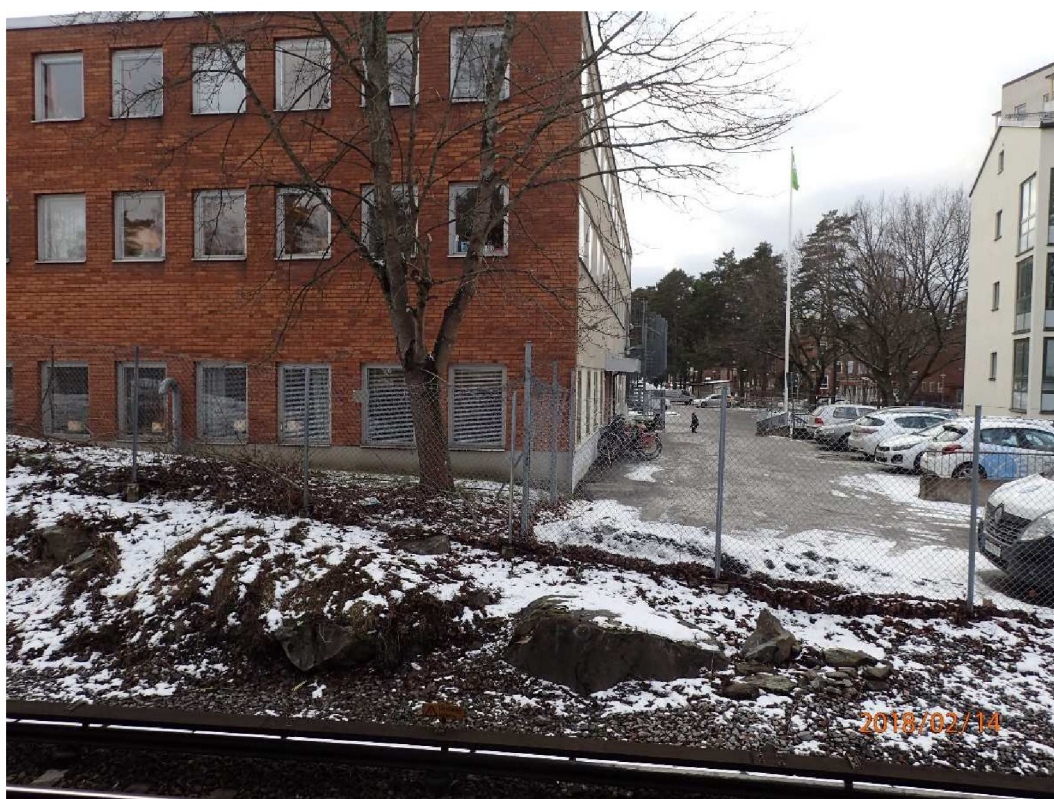
**Figur 3.8.** I slutet av slänten.

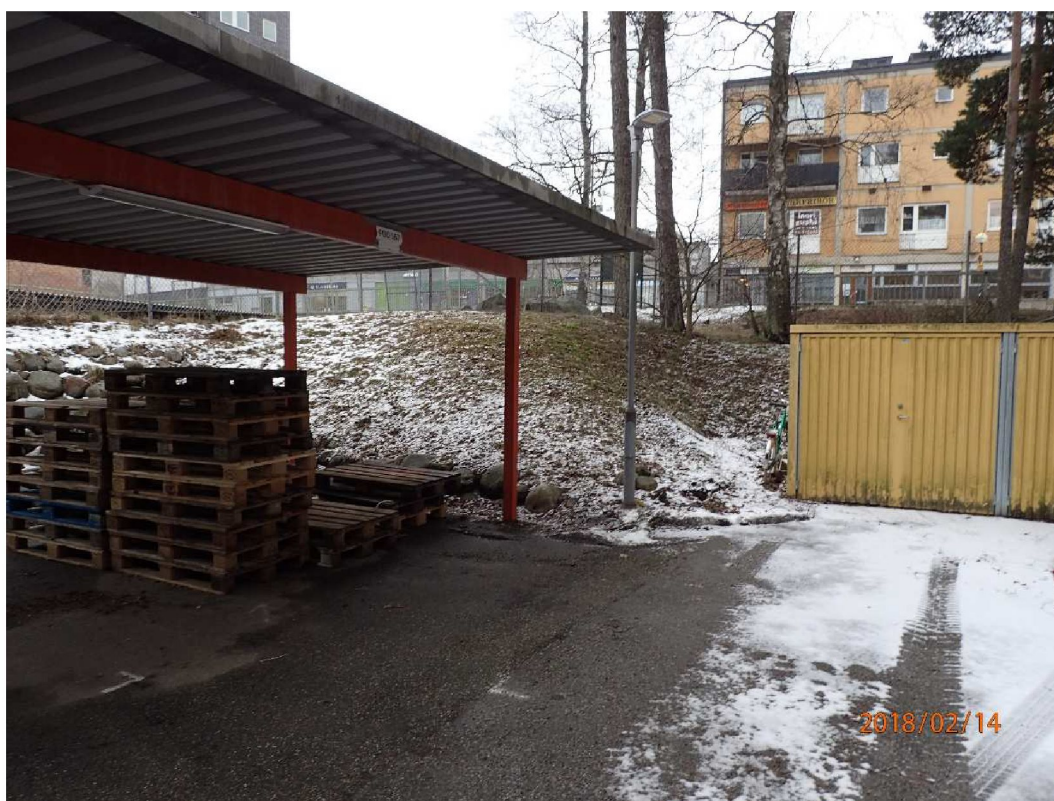
**Figur 3.10.** Det finns en slänt ner mot carporten.

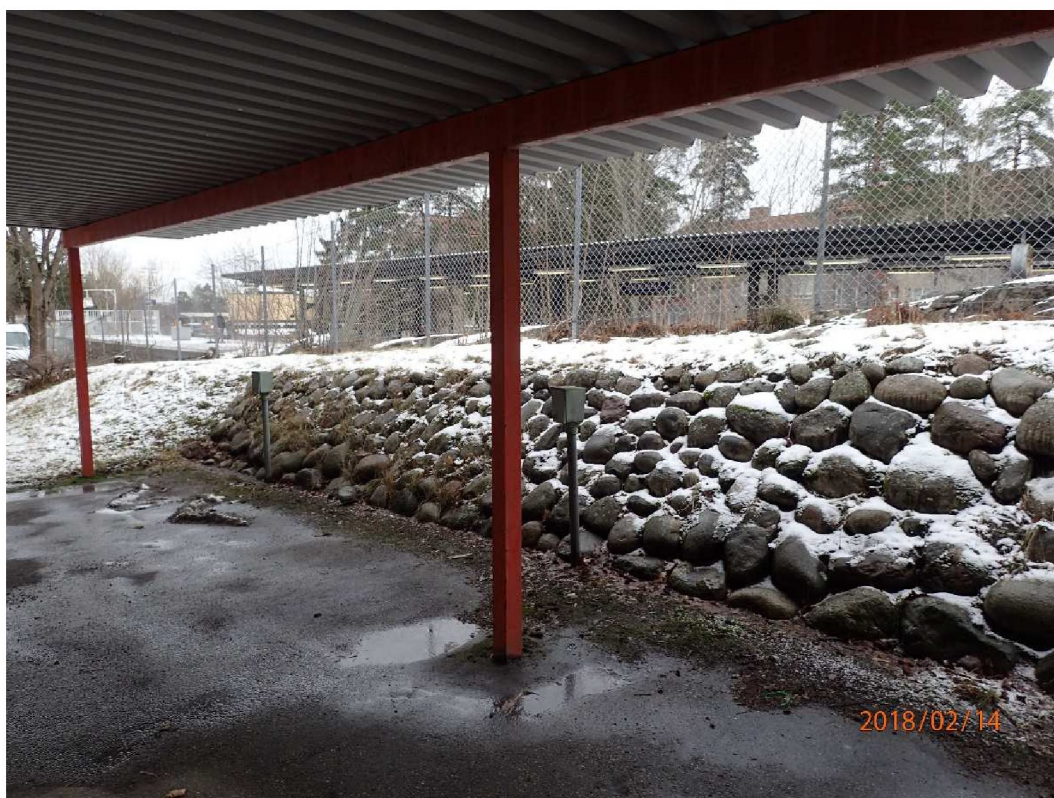
**Figur 3.11.** Det finns en slänt som är förstärkt med stenar. På andra sidan staketet finns stödmuren.

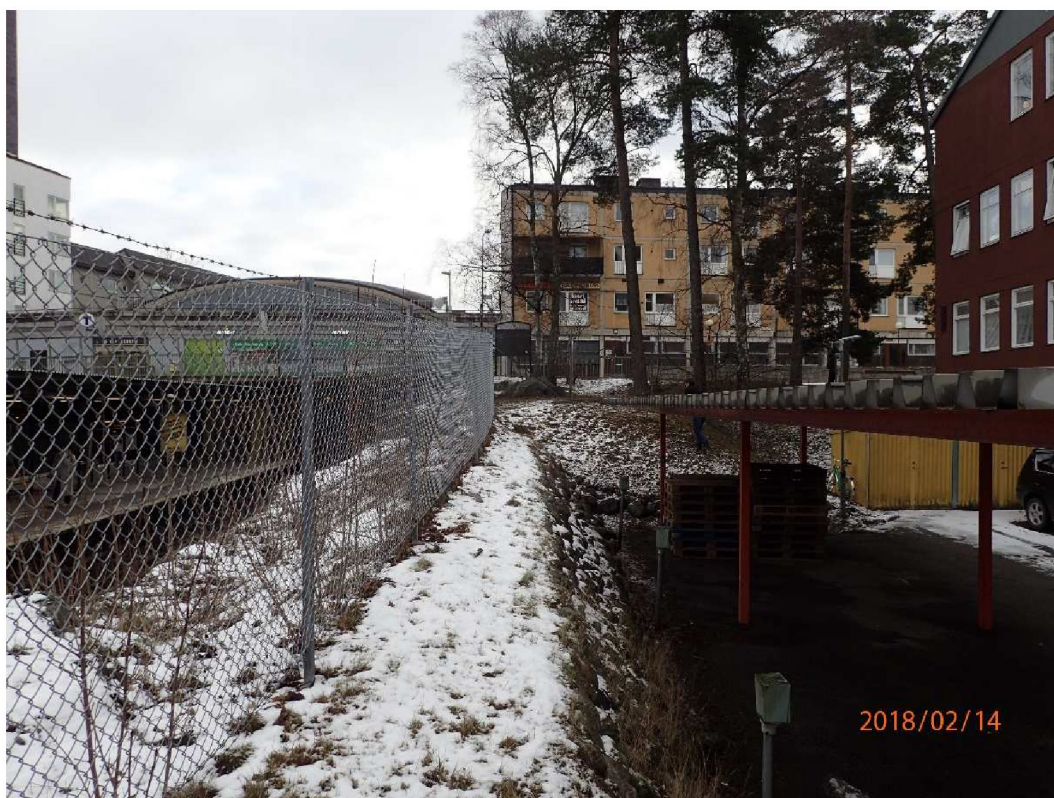
**Figur 3.13.** Till vänster om staketet finns stödmuren och till höger finns slänten som är förstärkt med sten.

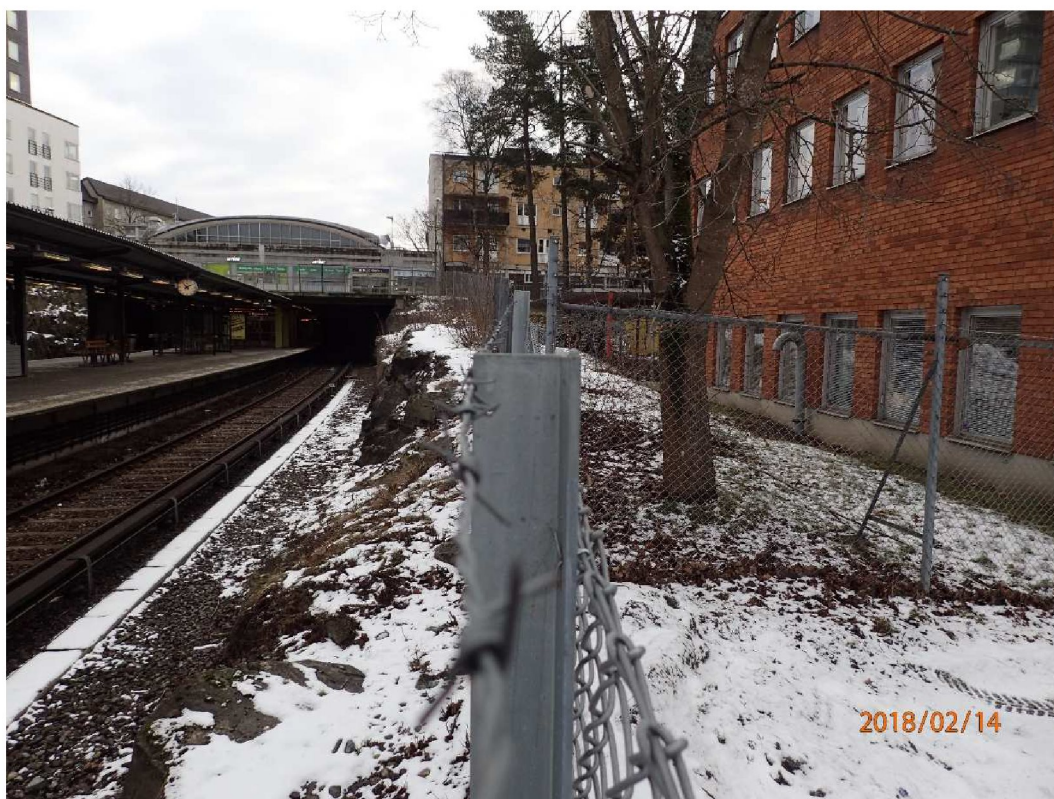
**Figur 3.14.** I slutet av slänten.
