PM: BEVARANDE AV BEFINTLIGA TRÄD

Ny skola i Midsommarkransen

2016-04-26

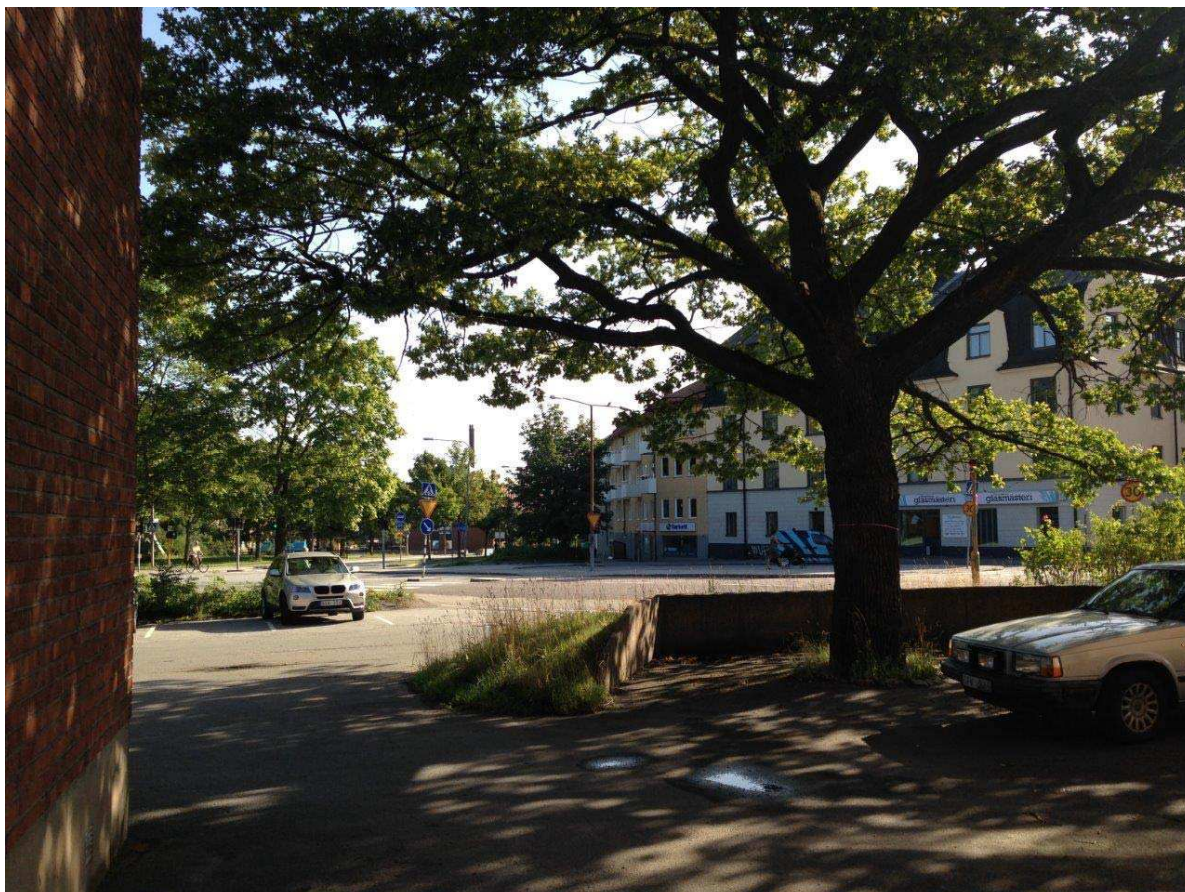
Eken på brandstationens framsida, träd nr 265.

Eken bedöms ha mycket god vitalitet trots att den står i en asfalterad yta med asfalt nästan direkt mot stammen. Marken är med stor sannolikhet uppfyllt någon decimeter mot stammen i samband med asfaltering. Trädgrenar går ända fram till befintlig husfasad men har spår av tidigare beskärning ca 2-3m från fasad. Det finns ett mindre andel döda grenar. Eken har mycket stort identitets- och landskapsmässigt värde.

Planerad bebyggelse bedöms ha liten påverkan på ekens solförhållanden då den i huvudsak ligger västerut på ca 30m avstånd. Det öppna, fria läget åt övriga väderstreck innebär att ljusförhållandena anses vara tillräckliga för att säkerställa trädets fortlevnad på lång sikt.

Grenarna mot byggnaden har tidigare kapats in till en beskärningspunkt ca 2-3m från fasaden. Utanför denna punkt förekommer i huvudsak tunnare grenar som vid beskärning inte påverkar trädets vitalitet. Förslaget är att kronan regelbundet skärs tillbaka till denna punkt med hjälp av arborist. Zonen på 2-3 mot fasaden bedöms också vara tillräcklig för att klara eventuella arbeten på fasaden under byggskedet.

Ytan närmast stammen föreslås omvandlas till grönyta (gräs eller planteringar), vilket kommer vara mycket positivt för trädets vitalitet då det innebär större tillgång till vatten och

näring och gynnar gasutbytet i marken. En ev. ytterligare uppfyllnad av markytan 20-30cm bedöms inte påverka trädet negativt förutsatt att fyllnadsmaterialet kan säkerhetsställa tillfredställande gasutbyte i marken samt vatteninfiltration. Större uppfyllnader bör dock undvikas. Schakt i rotzonen bör göras med vakuumschakt och begränsas så att den inte görs närmare än 7m från stammens centrum. Befintlig och föreslagen byggnad har fasadliv ca 9m från stammen centrum, vilket innebär att eventuella schaktarbeten för dränering etc kan ske i en zon på ca 2m närmast byggnaden.

Med hjälp av förberedande markarbeten kan risken för negativ påverkan och stress under byggskedet minskas. Minst en växtsäsong före byggstart bör asfalt och bärlager avlägsnas ned till rötterna. Därefter påförs ett lager organiskt material (100 mm gödslad jord med hög mullhalt, tex Hasselfors R-Dress eller likvärdigt) som täcks med 100 mm mulch av träflis (i fraktionen 10- 100 mm). Detta bidrar till ökad rottillväxt och kommer gynna trädets vitalitet.

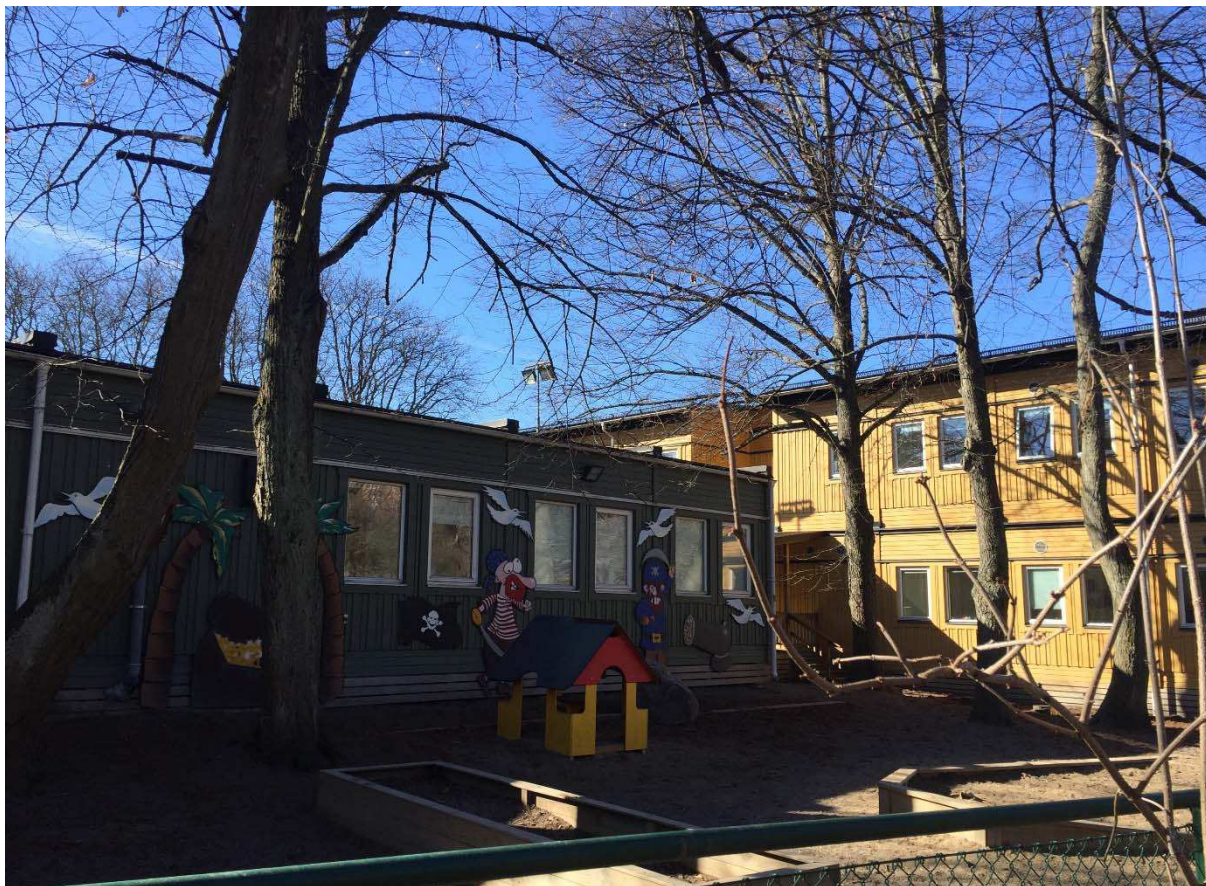
Lindar i anslutning till förskolepaviljongerna. Från vänster: träd 196, 195, 194, 193 och 192.

Flertalet berörda träd har i trädinventeringen bedömts ha vitalitetsklass 2 (mindre bra) och några av träden har skador. En del står i den tillfälliga förskolgården, vilket innebär hårt slitage på markytorna.

Inga särskilda åtgärder krävs förutom en generell säkerhetsbesiktning med ev. beskärning av döda grenar. Ett av träden (nr 196 i trädinventeringen) har dock en dubbelstam vars två stammar lutar från varandra med en spetsig grenvinkel. Detta träd kan på sikt utvecklas till en säkerhetsrisk då en av stammarna kan riskera att falla ned på skolgården. Regelbunden tillsyn av arborist rekommenderas och vid behov kan det i framtiden bli aktuellt med en fällning av en eller båda stammarna. Ett nytt träd bör då återplanteras på platsen.

Enligt liggande förslag kommer större delen av skolgården att bli hårdgjord, men kring de aktuella träden sparas genomsläppliga ytor. Dessa sträcker sig som minst ca 2m från stam. Schakt i rotzonen bör begränsas till ca 20cm djup och utföras med vacuumschakt. Detta bör vara tillräckligt för att klara den överbyggnad som krävs för de planerade hårdgjorda ytorna. Höjdsättningen av skolgården utförs så att marken snarare höjs än sänks i anslutning till träden. För att säkerställa vattentillgången höjdsätts gården så att dagvatten rinner mot trädtyterna och för att ytterligare säkerställa vattentillgång föreslås dränerande asfalt. Överbyggnaden konstrueras då förslagsvis med 15cm bärlager 32-64mm (utan nollfraktion), avjämningslager 8-16mm, (ingen fiberduk men ev. ett ytterligare avjämningslager 50 mm av 4-8 mm som läggs på 8-16mm) samt dränasfalt. Ytorna intill träden föreslås till stora delar bli permeabla lektyor. Dessa beläggs med träflis eller "woodchips" (en typ av mulch med fraktion 10 – 100 mm med en tjocklek av 100- 150 mm) eller strid sand. Mulch och sand kräver en genomtänkt avgränsning mot kringliggande ytor för att ligga kvar.

Under byggnation bör träden skyddas och kompaktering i rotzonen undvikas.

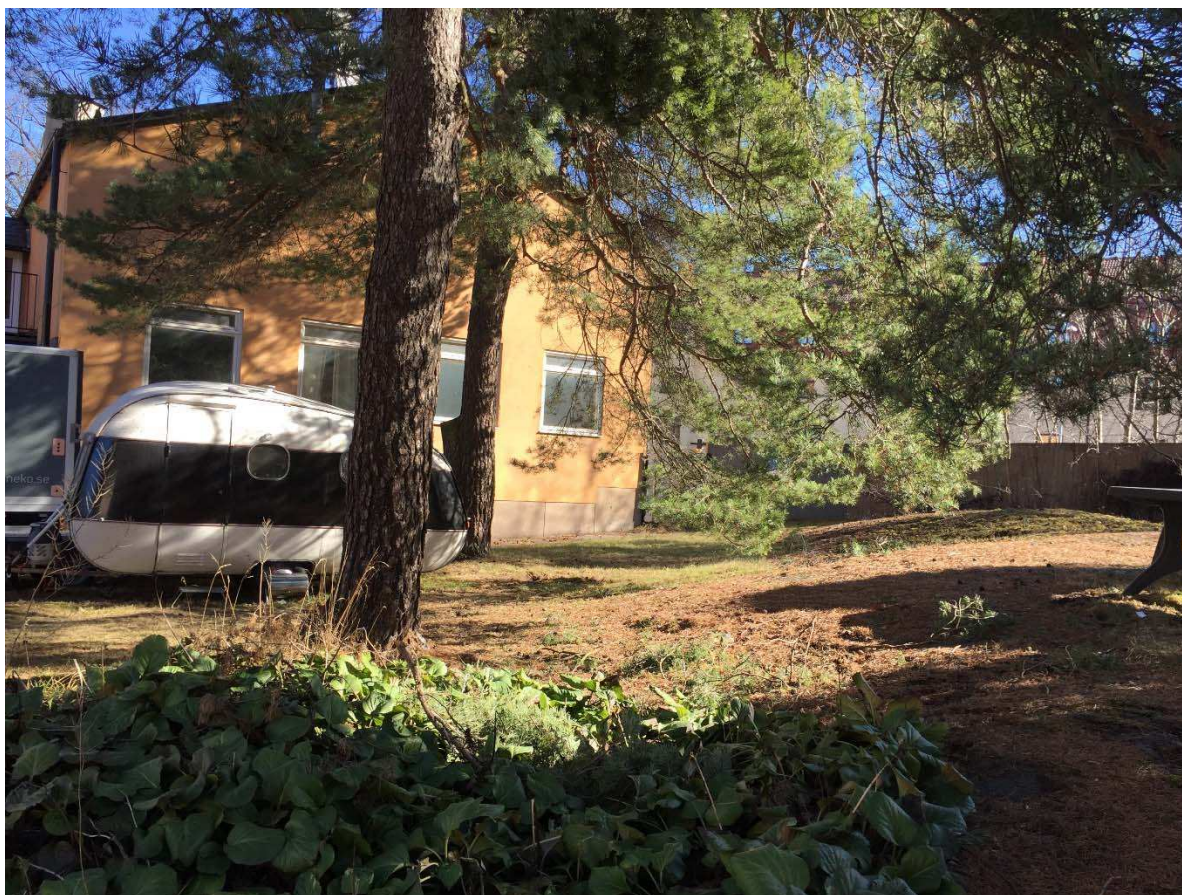
Karaktärsfulla tallar i anslutning till expeditionsbyggnaden. I förgrunden träd nr 259, bakom detta träd 260.

Aktuella träd har enligt trädbedömningen bevarandevärde 2 men är vitala och är identitetsskapande på platsen. De står i nära anslutning till berg i dagen.

Föreslagen nybyggnation innebär omfattande schakt- och markarbeten på platsens västra del som kan påverka framförallt träd 259 negativt. Ny golvnivå planeras på +37.2, cirka 80cm lägre än den marknivå som träd 259 står på. Höjdskillnaden kan tas upp med en kombination av slänt och låg stödmur, men eftersom marken öster om trädet i huvudsak är hållmark tros huvuddelen av trädets rötter finnas i den mark som påverkas av schaktarbeten. Noggrannare

höjdsättning och rotkartering krävs i den kommande projekteringen, men trädets överlevnad kan i detta skede inte garanteras.

Träd nr 260 kan påverkas vid eventuella dräneringsarbeten för expeditiionsbyggnaden och nya vägoöverbyggnader. Det är att föredra att schakt under kronan minimeras och att överbyggnader läggs så mycket som möjligt ovanpå befintlig marknivå. Schakter i rotzonen bör utföras som handschakt eller vakumschakt.

Kronan på träd nr 259 kommer hamna mycket nära den nya byggnadens östra fasad, vilket kan innebära problem med framkomlighet under byggtiden. En bedömning av hur mycket av kronan som kan beskäras bör göras med hjälp av arborist.

Under byggnation bör träden skyddas och kompaktering i rotzonen undvikas.

Samtliga träd har flera lågt hängande grenar som bör beskäras av arborist upp till cirka 3m för att ytorna ska kunna användas som skolgård. Eftersom det rör sig om grenar med mindre diameter bedöms en beskärning inte påverka trädet negativt.
