Vibrationsutredning Rev B

Roslagsbanan 18

Uppdragsgivare: SSSB
Referens: Jan Pechan
Rapportnummer: 19089-2-3B
Antal sidor: 9
Rapportdatum: 2021-04-20
Revideringsdatum: 2021-07-27

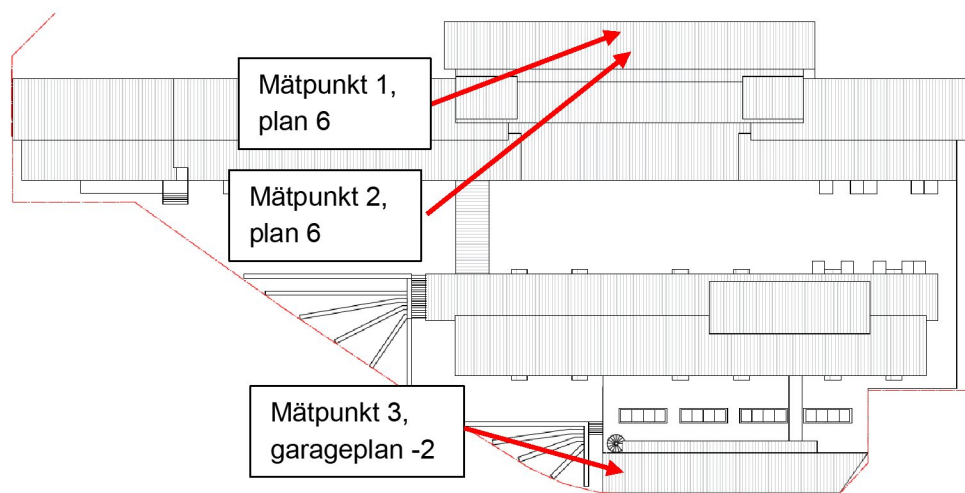
Figur 2. Mätpunkter.

- I mätpunkt 1 monterades accelerometern på betongstomme nära fasaden i gemensamt kök, plan 6, norra huset.
- I mätpunkt 2 monterades accelerometern på betongstomme i korridor på plan 6, norra huset.
- I mätpunkt 3 monterades accelerometern i på betongpelare i "SSSB:s garagedel" på garageplan -2, södra huset.

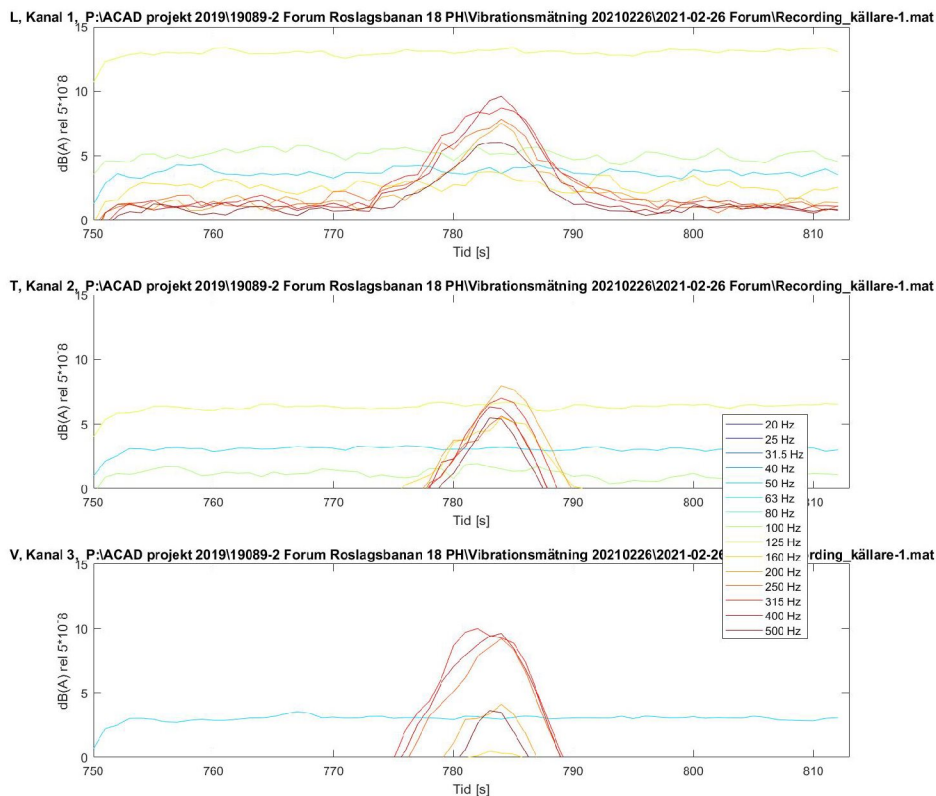
Figur 3. Uppmätt A-vägd hastighetsnivå i tersbanden 20 till 500 Hz i mät punkt 3. Tågpassage sker vid tid 783 s och är den passage där högst vibrationsnivå uppmättes.

I mät punkt 3 i det södra huset mättes A-vägda vibrationshastighetsnivåer som indikerar att det finns risk att riktvärden för stomburet ljud (från tunnelbanan) överskrider i de planerade bostäderna. I nuläget går det att höra tunnelbanan i garaget på plan -2, vilket bekräftar risken för att riktvärden kan överskridas i planerade bostäder.

Vi rekommenderar att kompletterande mätningar utförs i befintliga lägenheter på plan 0 för att bekräfta, alternativt avskriva risken för stomburet ljud den delen av byggnaden.
