Yt- och grundvattenutredning inför ny begravningsplats vid Granholmstoppen, Järvafältet

Stockholms Kyrkogårdsförvaltning

Rapport nr 2011-0360-A

2011-11-11

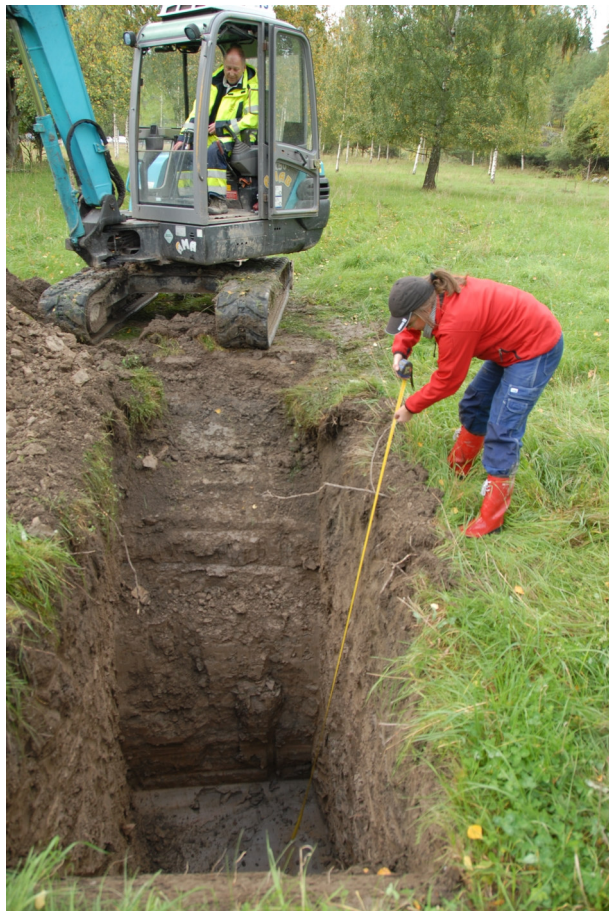
Jordanalys av ett prov taget mellan 0-0,47 m under markytan visade att inga halter av de analyserade ämnena översteg Naturvårdsverkets riktvärden för känslig markanvändning (KM).

Figur 5.5. Fotografiet visar de mäktiga lerlagren i Provgrop 8.

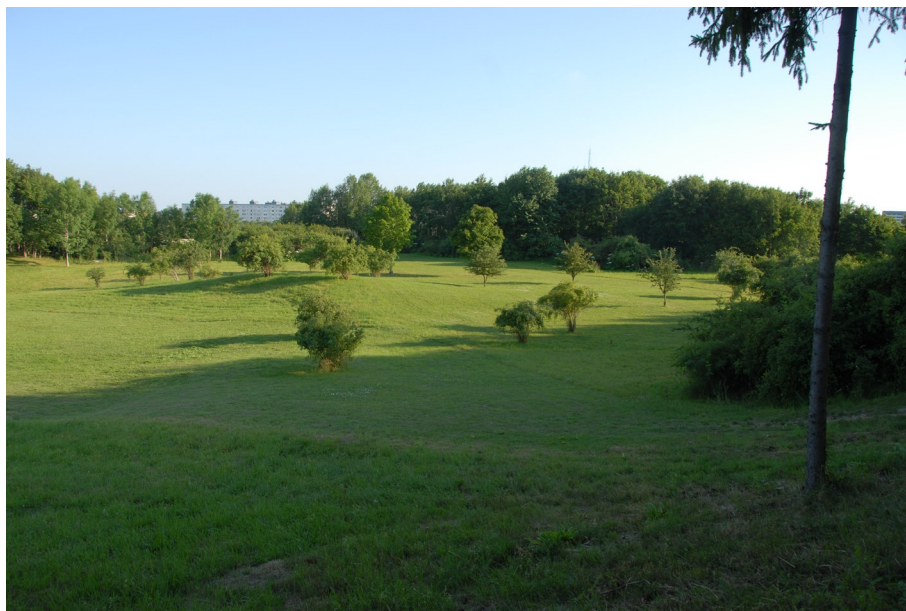
Figur 5.11. Område 8 är ett undulerande område som delvis används för frisbeegolf. Ojämnheterna beror delvis på stora marksättningar.

Området är uppbyggt av schaktmassor. En provgrop har grävts i området (Provgrop 2). Resultatet av provgrävningarna redovisas i SWECO, 2011b. Vid provgrävningen påträffades överst ca 0,5 m fyllningsmaterial i väl aggregerad gyttjig lera. Under fyllningen påträffades lera med rostutfällningar. Från 1,7 till 3 m djup där grävningen avslutades var leran lös.

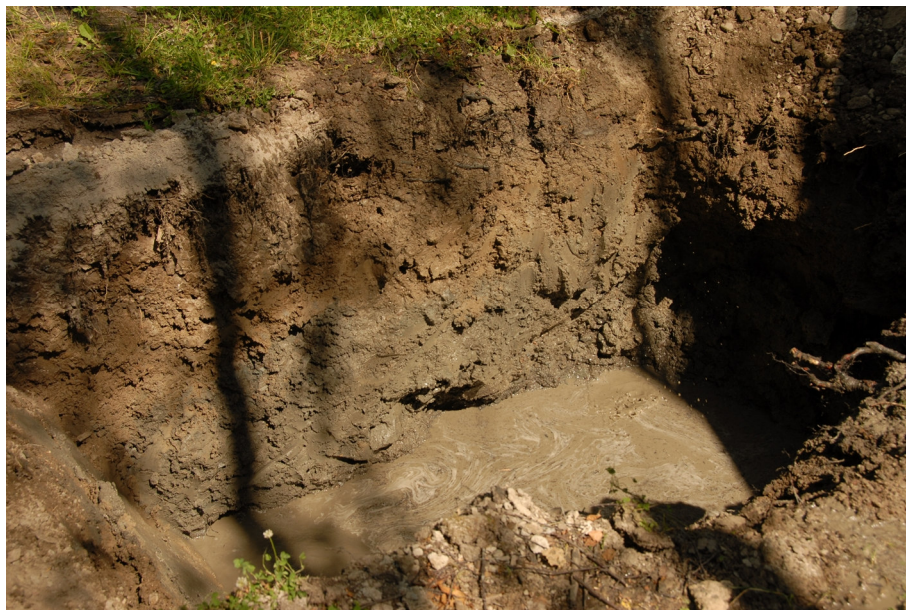
Figur 5.14. Provgrop 6 med två olika sorters fyllningsmaterial och ett kraftigt inflöde av grundvatten som i en kanal i den undre (blå) fyllningsleran. Bilden togs 2011-07-07.

Resultaten från Provgrop 1 och 6 visar att grundvattennivån är hög i den centrala delen av området, < 1,5 m under markytan. Eventuellt sker ett utflöde av ytligt grundvatten i en svacka i terrängen strax söder om Provgrop 6, vilken liknar en uttorkad källa, se figur 5.18.

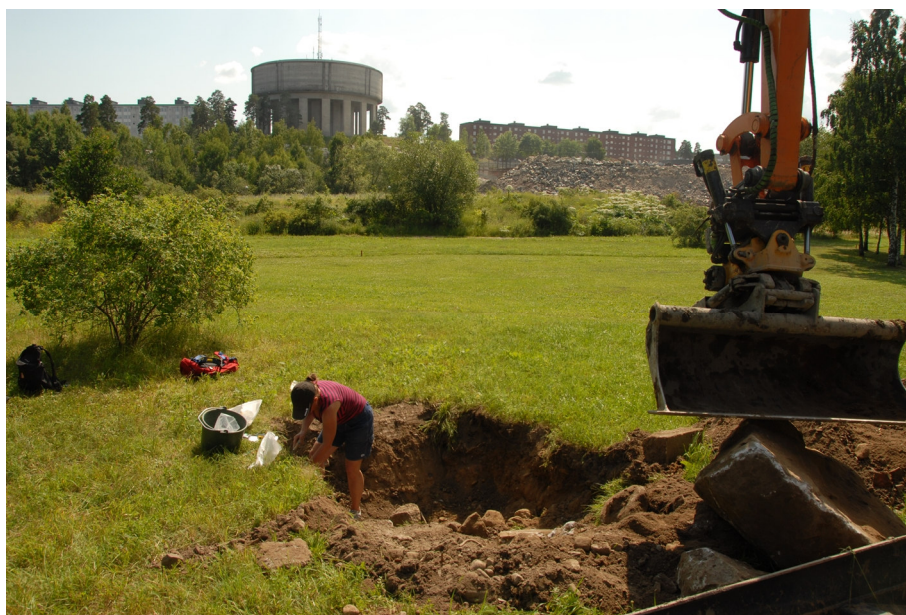
Figur 5.15. Provgrop 7. Bilden visar förekomsten av ett mycket stort block samt flera mindre block (under pågående jordprovtagning för analys).

Jordanalys på ett prov uttaget på djupet 0,15 till 1,5 m uppvisade halter av kvicksilver och PAH-H över riktvärdena för KM. Även blyhalten låg över riktvärdet för KM om man tar hänsyn till mätosäkerheten.

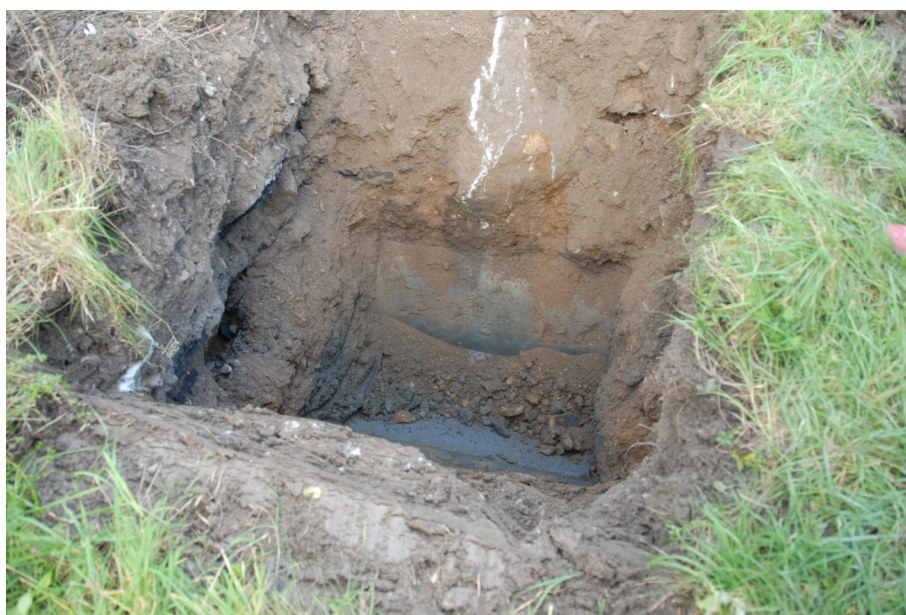
Figur 5.17. Provgrop 11. Bilden visar provgropen under utförande. På bilden syns schaktmassorna som överlagrar den naturliga blå gyttjeleran.

Grävbarheten var relativt god till 1,2 m djup. Mellan 1,2 m och 1,7 m var det betydligt svårare att gräva. Leran under 1,7 m djup var däremot lättgrävd.

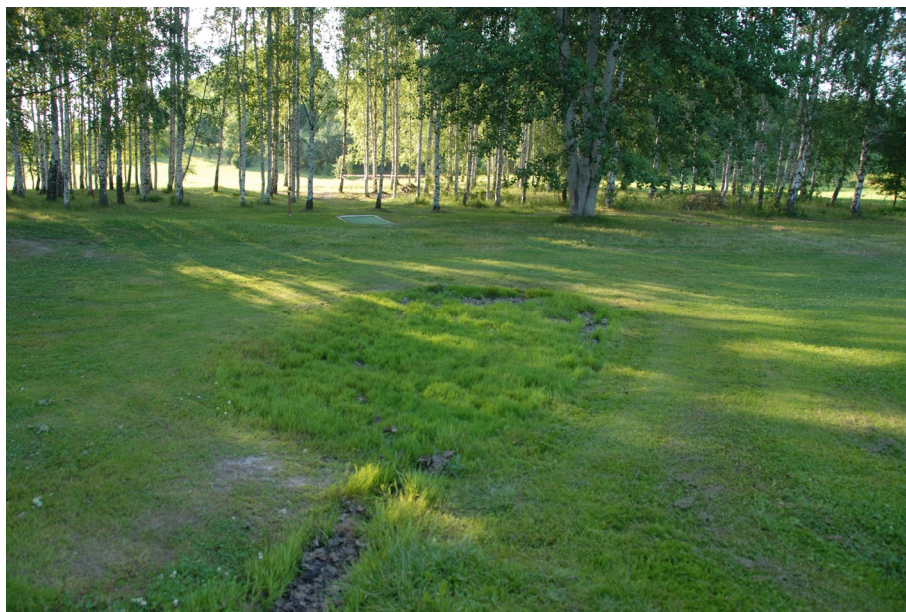
Figur 5.18. Förmodad läckagepunkt för ytligt grundvatten (temporär källa) strax söder om Provgrop 6. Provgropen utfördes vid banden i bakgrunden.

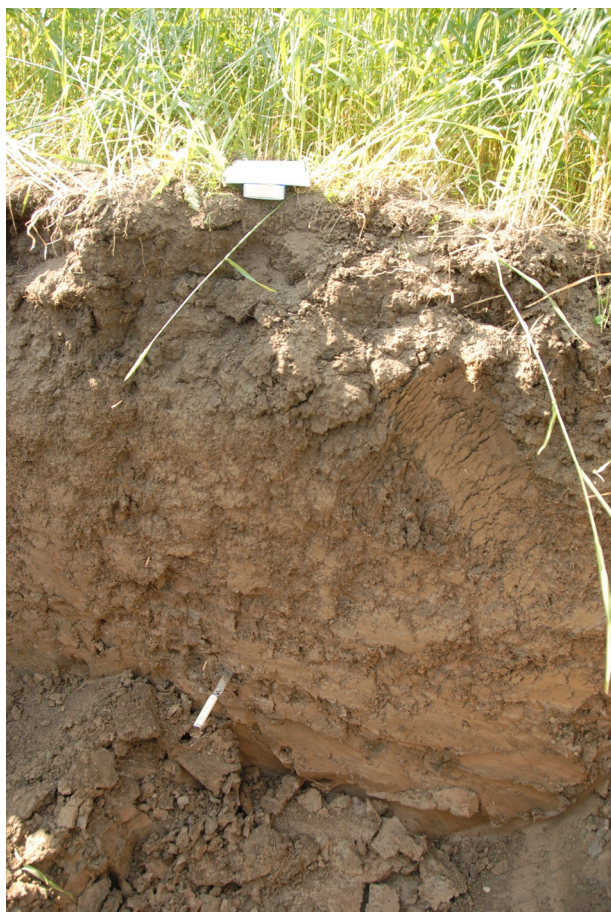
Jordanalyser visade att alla analyserade ämnen låg under Naturvårdsverkets riktvärden för känslig markanvändning (KM). Om man räknar in mätosäkerheten låg dock kobolthalten över riktvärdet för KM i ett prov som togs på djupet > 0,97 m.

Figur 5.20. Provgrop 5 och dess västra schaktvägg.

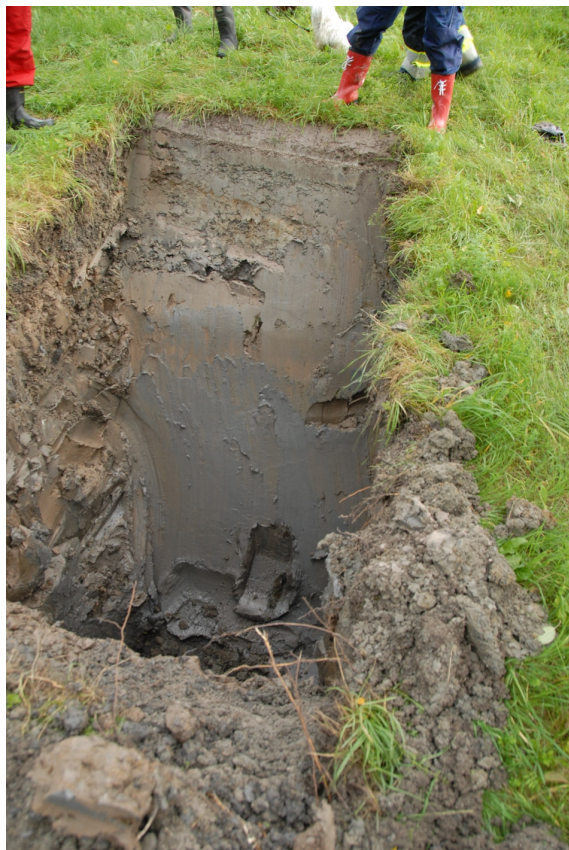
Jordanalyser visade på förhöjda halter av kobolt och nickel i både den rödaktiga och gråaktiga leran. Ett prov taget på mer än 2,6 m djup uppvisade däremot inga halter över riktvärdena för KM.

Figur 5.21. Provgrop 9 med lös lera och en ursprunglig markyta med halmrester på 2,6 m djup.

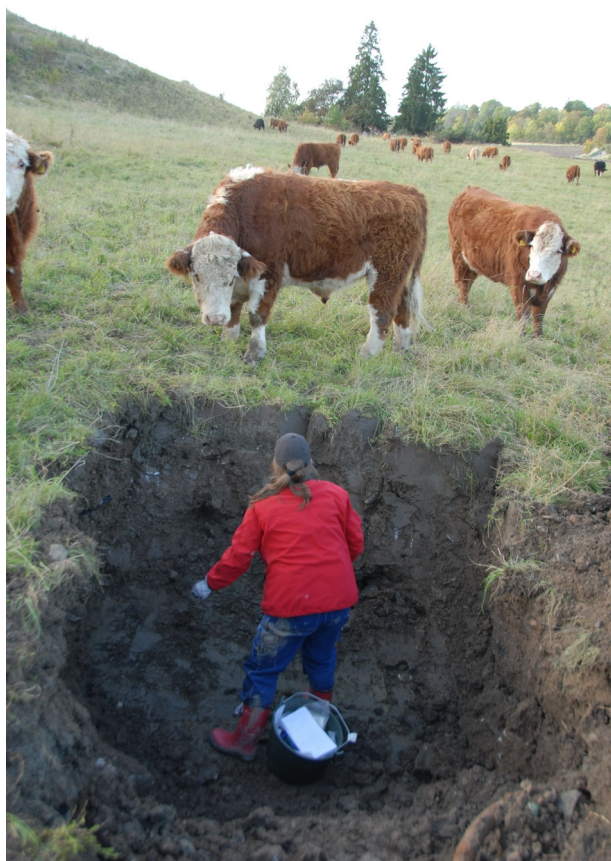
Jordanalyserna av fyllningen (0,2 -1,2 m) visade på halter av PAH-M, PAH-H, kobolt och nickel över riktvärdena för KM men under MKM. I leran (1,2-1,8 m) var likaledes halterna av kobolt och nickel förhöjda. Analys av asfalt visade ingen indikation på tjärasfalt.

Figur 5.22. Provgrop 10 i en beteshage inom Område 11, utmed Granholmstoppens norra släntfot.

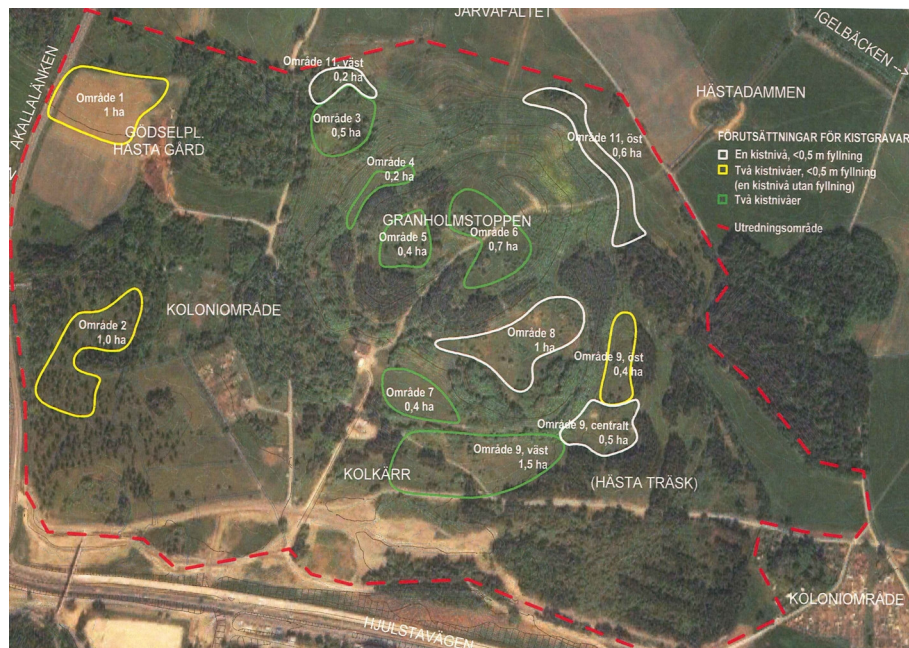
Drygt 8 ha yta bedöms totalt sett vara lämplig för kistgravar. I första hand behövs fortsatta mätningar av grundvattennivåer. I senare skeden kan ytterligare provgrävningar bli aktuella.

Figur 5.23. Områden lämpliga för kistgravar i olika nivåer.
