RAPPORT R03-331149

VIBRATIONSUTREDNING KV. HORIZONTEN

2023-04-20

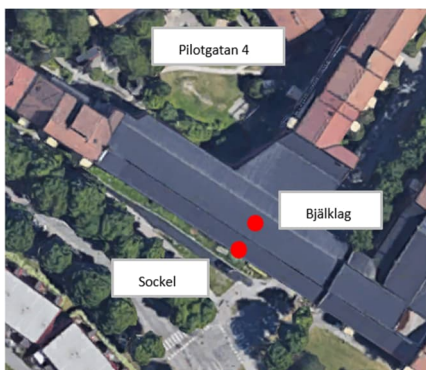
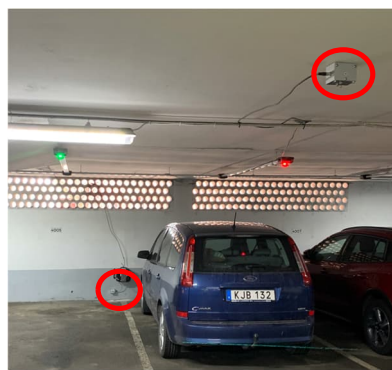
Figur 3. Givarnas placering på Pilotgatan 4

En enaxiell geofon monterades i byggnadssockel närmast Horisontvägen (se Figur 3, vänstra bilden). Avstånd från givare till trafik var ungefär 20 m. En triaxiell geofon monterades i det nedersta bjälklagets underkant. Bjälklaget var i betong med en tjocklek på 180 mm och vilade kontinuerligt över ett pelardäck. Spännvidden var 7 m i de båda lastbärande riktningarna. Genom impulsbelastning uppskattades bjälklagets lägsta egenfrekvens ligga i området 10 till 12 Hz.

Under perioden 12:00 2023-04-14 till 10:00 2023-04-16 användes triggnivån 0,02 mm/s i sockelgivaren. Under mätperioden triggades 157 mätningar, men endast vid 9 stycken av dessa mätningar överstegs riktvärdet för komfortvibrationer i bjälklaget (0,4 mm/s RMS, SLOW). Detta visar på en mycket låg korrelation mellan vibrationer i byggnadens väggstruktur och vibrationer i bjälklaget. Sammantaget var de uppmätta vibrationerna i sockeln mycket låga. I 118 fall av de

157 triggade mätningarna understeg vibrationshastigheten i sockeln 0,03 mm/s. Maximal vibrationshastighet i sockel mättes till 0,08 mm/s, vilket är en mycket låg nivå. Det dominerande frekvensinnehållet i vibrationerna uppmätta i sockeln låg runt 15 Hz.

Dock visade mätningarna vertikalt i bjälklaget att höga vibrationshastigheter ändå förekommer här. Vibrationerna härrör troligtvis från biltrafiken inuti parkeringsgaraget. Därför gjordes en omvänd undersökning där höga vibrationsnivåer i bjälklaget fick trigga mätningar av vibrationer i sockeln. Triggnivån sattes till 0,35 mm/s RMS i bjälklagsgivarens vertikala riktning. Totalt triggades givaren 72 gånger under en tvådygnsperiod men vid inget tillfälle av dessa var vibrationshastigheten i sockel över 0,03 mm/s. Ingen koppling verkar därmed finnas mellan höga interngenererade bjälklagsvibrationer och vibrationer i byggnadens väggstruktur. Då det är via väggstrukturen som vibrationerna fortplantas uppåt i byggnaden bedöms risken vara mycket liten att de förekommande vibrationerna i väggen ska orsaka vibrationsproblem i planerad bebyggelse ovanpå parkeringsgaraget. Ett typiskt bjälklag i en träbaserad byggmodul har ofta en första resonansfrekvens i området 25 till 30 Hz. Risken är därmed liten för förstärkning av vibrationerna då frekvensinnehållet i sockelvibrationerna är betydligt lägre.

Vidare bör nämnas att vibrationer med ett mer högfrekvent energiinnehåll också registrerades vid sockeln. Dessa härrör sannolikt inte från fordonsrörelser utan från andra typer av vibrationskällor i garaget. Rekommendationen är därför att installera byggnadsmodulerna på någon form av vibrationsisolerande material, Sylodyn eller Sylomer exempelvis, för att undvika problem med stomljud i bostäderna. Vibrationsisoleringen ska dimensioneras med hjälp av sakkunnig så att uppställningsresonans hamnar i lämpligt frekvensområde.

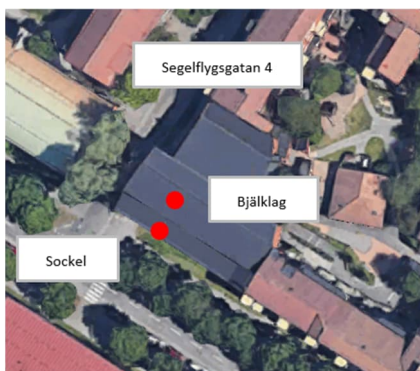
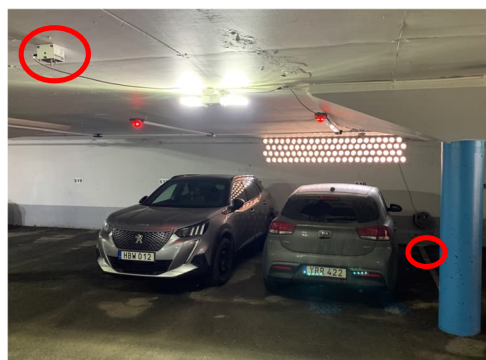
Figur 4. Givarnas placering på Segelflygsgatan 4

En enaxiell geofon monterades i byggnadssockel närmast Horisontvägen (se Figur 4, vänstra bilden). Avstånd från givare till trafik var ungefär 15 m. En triaxiell geofon monterades i det nedersta bjälklagets underkant. Bjälklaget var i betong med en tjocklek på 180 mm och vilade kontinuerligt över ett pelardäck. Spännvidden var 7 m i de båda lastbärande riktningarna. Genom impulsbelastning uppskattades bjälklagets lägsta egenfrekvens ligga i området 10 till 12 Hz.

Under perioden 12:00 2023-04-14 till 10:00 2023-04-16 användes triggnivån 0,02 mm/s i sockelgivaren. Under mätperioden triggades 29 mätningar. Riktvärdet för komfortvibrationer i bjälklaget (0,4 mm/s RMS, SLOW) överskreds dock inte vid något tillfälle under dessa mätningar. Sammantaget var de uppmätta vibrationerna i sockeln mycket låga. I 19 fall av de 29 triggade mätningarna understeg vibrationshastigheten i sockeln 0,03 mm/s. Maximal vibrationshastighet i sockel mättes till 0,06 mm/s, vilket är en mycket låg nivå. Det dominerande frekvensinnehållet i vibrationerna uppmätta i sockeln låg runt 15 Hz.

Under den tvådygnsperiod då bjälklagsvibrationerna övervakades översteg aldrig vibrationshastigheten 0,35 mm/s RMS, vilket var triggnivån. Detta tyder på låg vibrationspåverkan från både inre och yttre vibrationskällor.

Rekommendationen att installera byggnadsmodulerna på någon form av vibrationsisolerande material gäller dock även för Fallskärmen 2.
