Utvärdering av bergmaterial

Provtagning av bergmaterial, Herrhagsvägen/Bordsvägen, Gubbängen, Stockholms stad

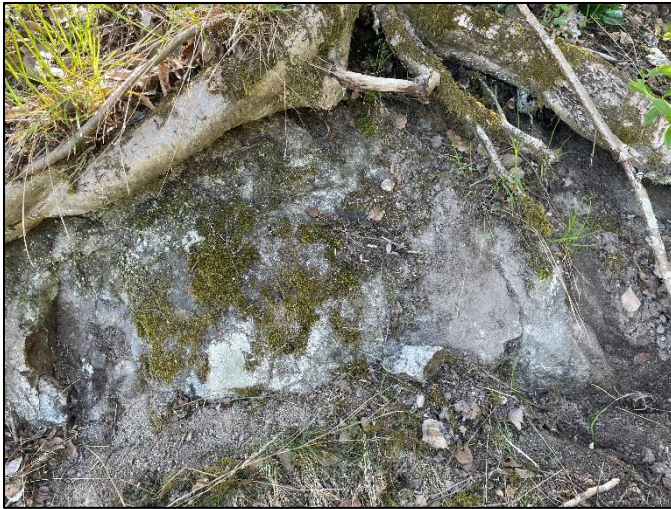
Bild 1. Provpunkt 1, metavacka.

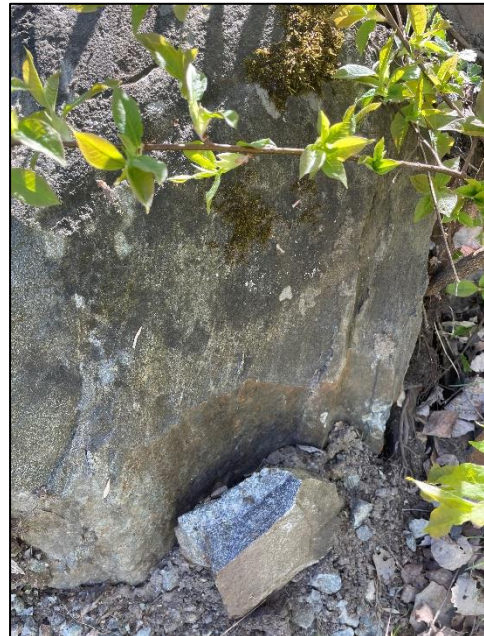
Bild 2. Provpunkt 2, gångbergart (amfibolit) i övergångszonen mot metavacka.

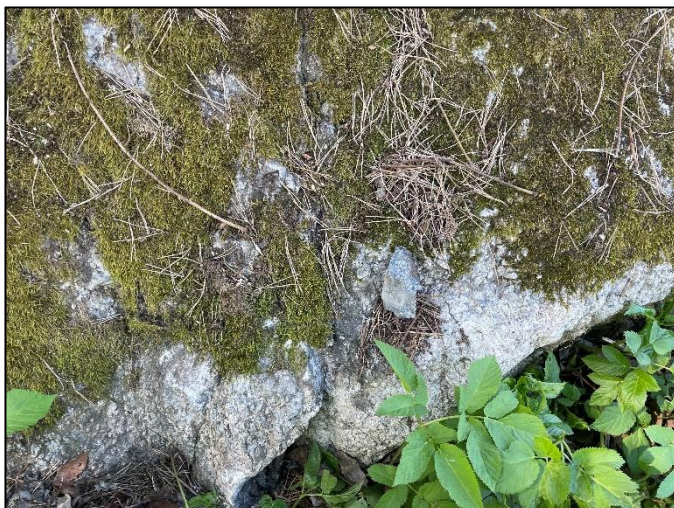
Bild 3. Provpunkt 3, metavacka.

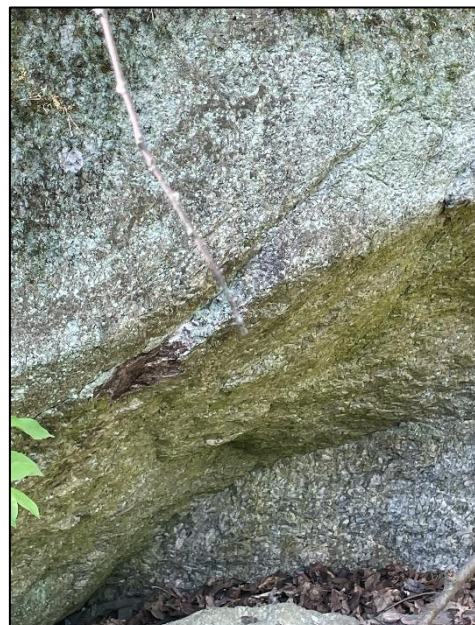
Bild 4. Provpunkt 4, granodiorit.
