VIBRATIONSUTREDNING

BÄVERDALENS IDROTTHALL

D0119435 RAPPORT B

2023-08-30

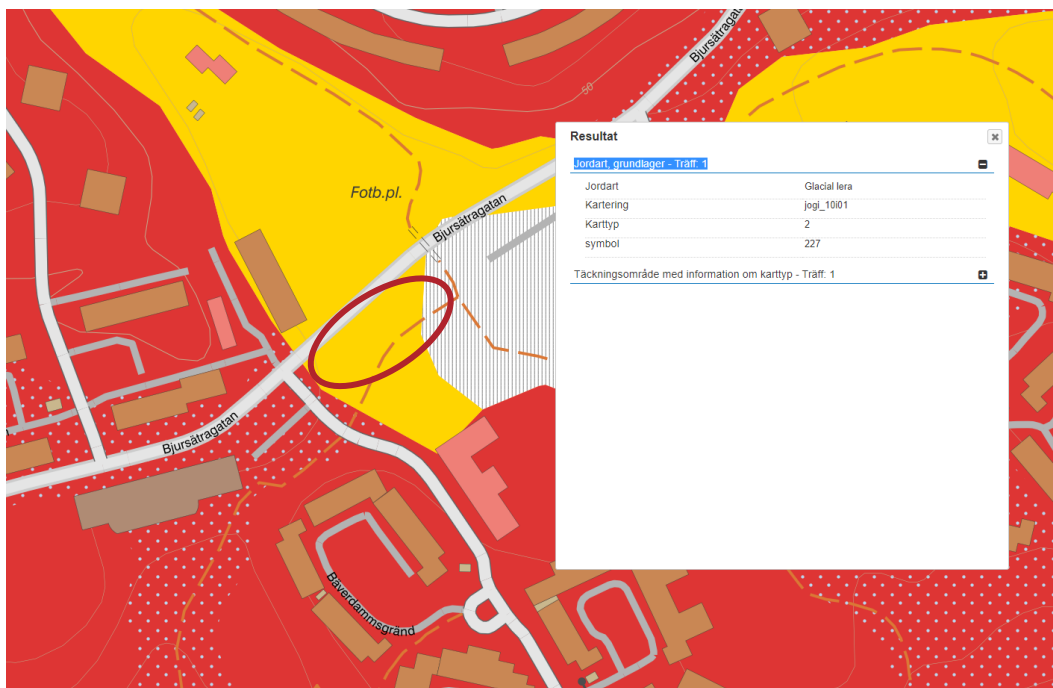
Enligt SGU:s jordartskarta består marken under planerade byggnader och vägbanan av glacial lera, se Figur 1. Skattat jorddjup i SGU:s Jorddjupskarta är 1 - 5 m.

FIGUR 1: GLACIAL LERA UNDER DEN PLANERADE IDROTTSHALLEN

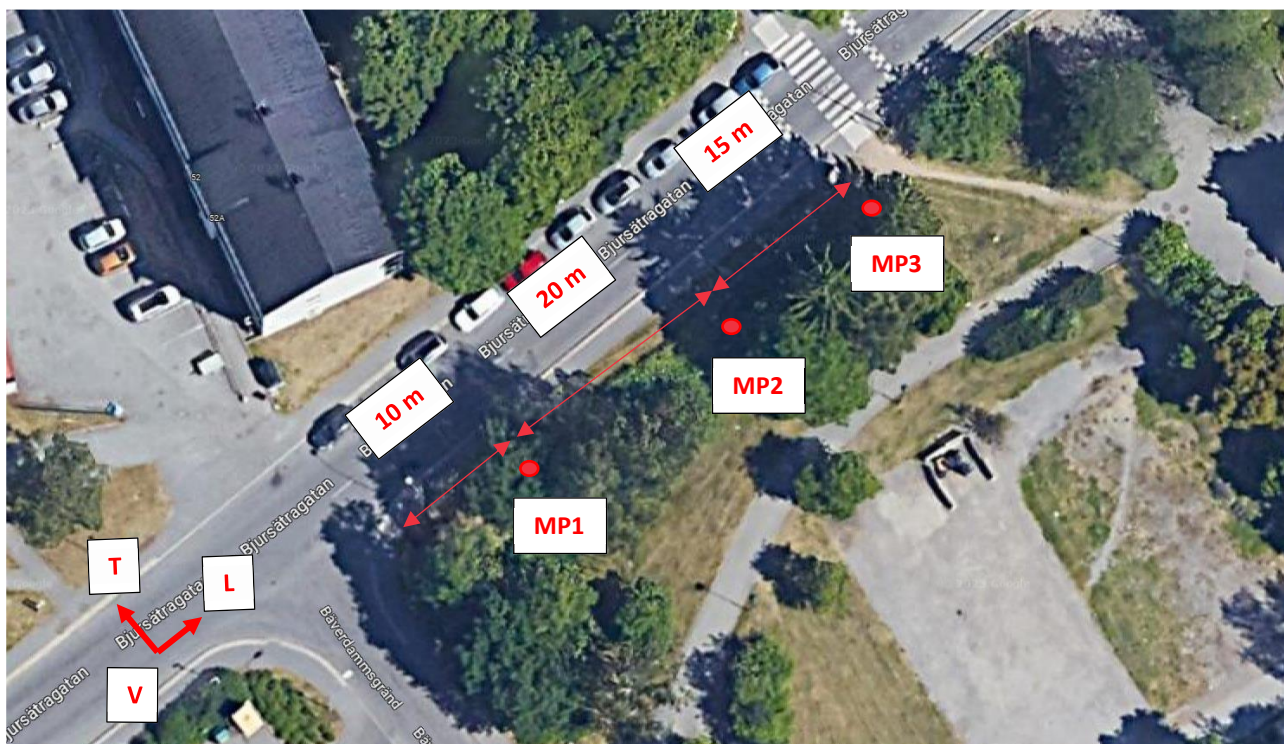
Mätarna grävdes ner cirka en halvmeter i marken varefter de täcktes med jord som trycktes samman. Ungefärliga mätpositioner visas i Figur 2. Avstånd från körfältsmarkeringen till mätpunkterna var cirka 10 m vilket ska svara mot avståndet till den planerade byggnads fasad mot Bjursätragatan.

FIGUR 2: UNGEFÄRLIGA MÄTPUNKTER

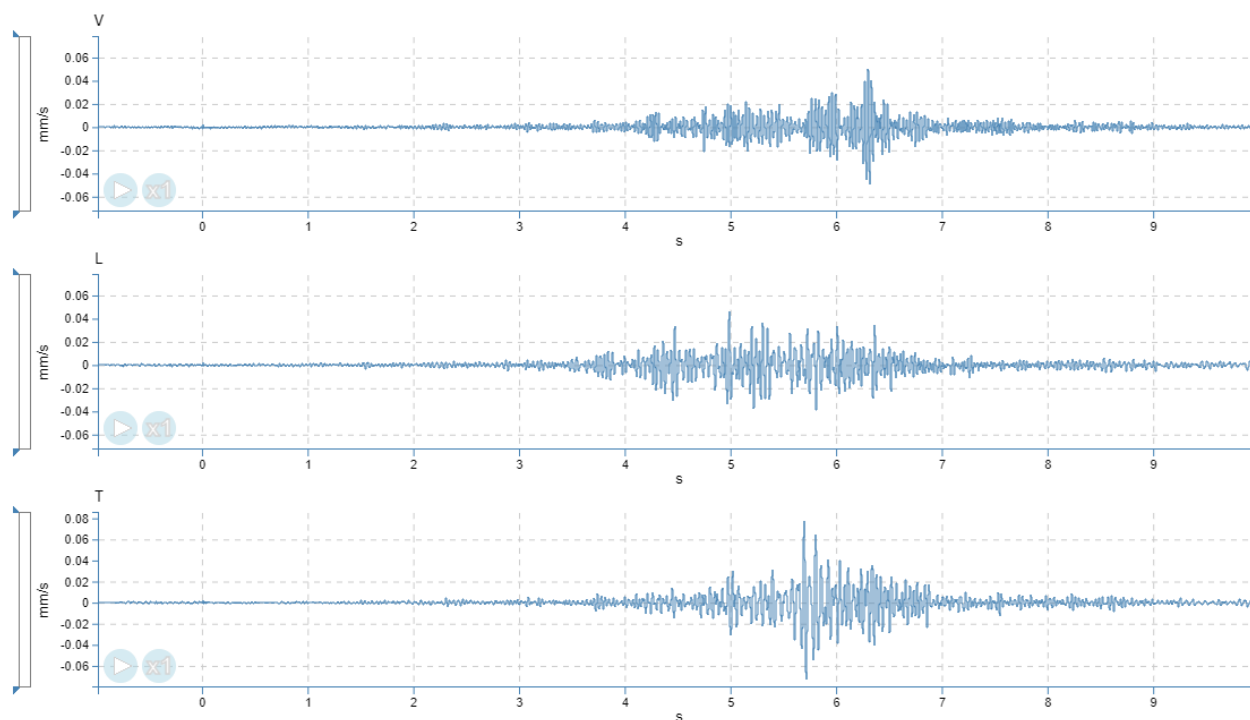
De tunga fordon som passerade utgjordes av bussar. Den högsta komfortvägda vibrationshändelsen uppgick till 0,02 mm/s, d v s en tjugondel av riktvärdet.

I Figur 3 visas tidssignalerna från den fordonspassage som gav den högsta komfortvägda vibrationshastigheten i mätpunkt 2. I mätpunkt 1 registrerades också 0,02 mm/s medan mätpunkt 3 som högst gav 0,01 mm/s. I Figur 4 visas ett frekvensspektrum (högsta nivå i respektive frekvensband under passagen) av tidssignalerna i Figur 3. De vibrationer som uppkommer gör det sannolikt grund av två brunnstäckningar som ligger relativt mitt i gatan och körs över av bussar i båda körriktningarna.

FIGUR 3: DEN OVÄGDA TIDSSIGNALEN FÖR DEN FORDONSPASSAGE SOM GAV DEN HÖGSTA KOMFORTVÄGDA VIBRATIONSNIVÅN I MÄTPUNKT 2.

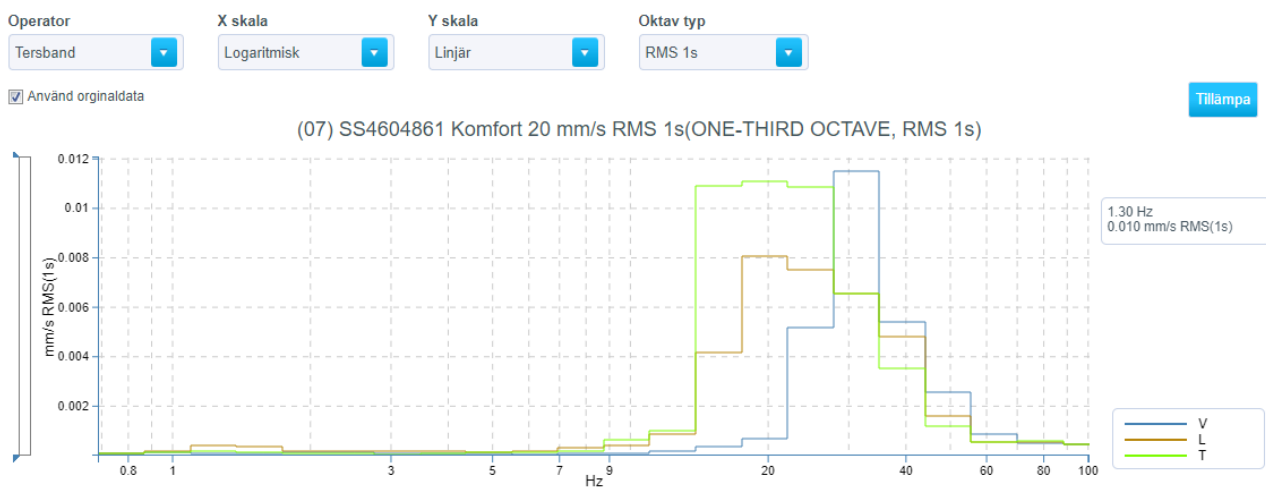
FIGUR 4: HÖGSTA NIVÅER I RESPEKTIVE FREKVENSBAND VID PASSAGEN
