Konsekvens-
beskrivning

Ekarna norr om Kämpe- torpskolan

Uppdragsnr: 1320012217	Konsekvensbeskrivning för ekarna norr om Kämpetorps- skolan
Daterad: 2015-03-05	
Reviderad: 2015-04-14	
Handläggare: Eva Pestmalis

Kämpetorpsskolan, konsekvensbeskrivning för ekarna norr om skolan

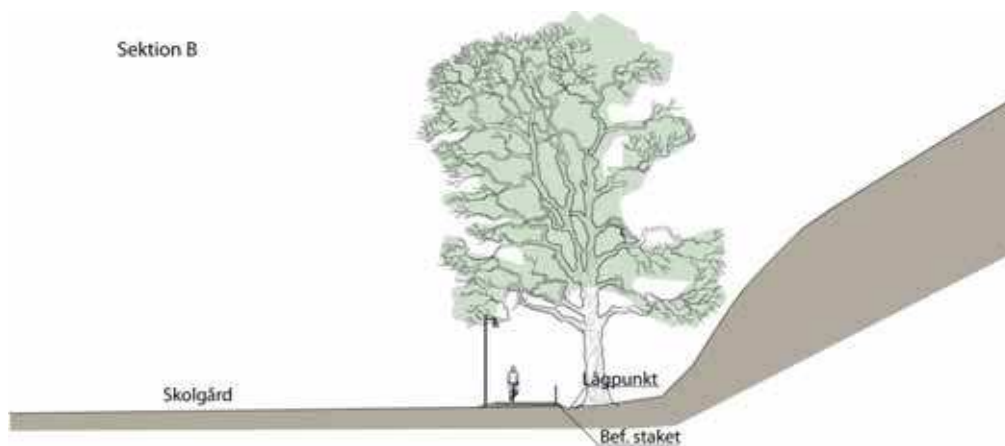
Figur 5 Sektion B skolgården. Grenar kommer att gå ut över gångvägen. Bild Ramböll

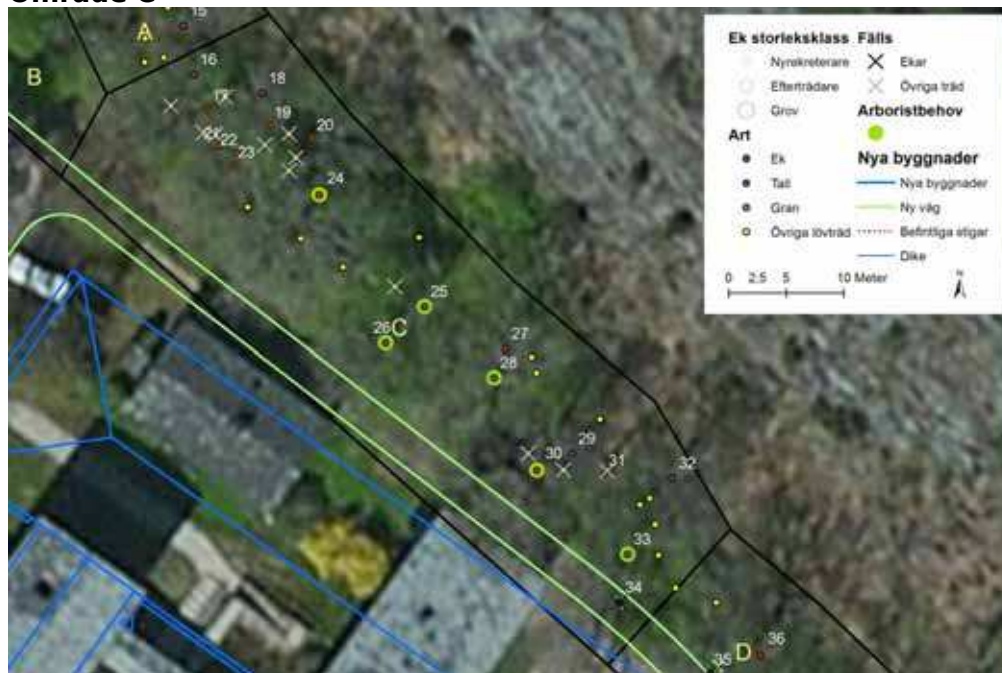
Figur 14, område C

Norr om den nya skolbyggnaden står ett fyrtiotal träd inom område C. Av dessa är 19 ekar (nr 16 – 34), varav två är grova träd, tio är efterträdare och sju är nyrekryterare.

Ekarna i område C är de som mest påverkas av den nya byggnaden intill skogskanten. Den nya byggnaden får dels en längre utsträckning längs skogskanten dels blir den en respektive två våningar högre än de befintliga två byggnaderna. Den nya byggnaden kommer dock att vara 1,2 meter tillbakadragen från skogskanten jämfört med dagens situation.

De grova träden är ekologiskt mycket värdefulla, men flera av efterträdarna är också värdefulla då nästan alla har en stamdiameter på 60 cm eller mer. Flera av ekarna mår dock dåligt. Det beror sannolikt dels på att deras rotsystem skadats redan på 1950-talet vid schaktning och grundläggningsarbeten för de nuvarande skolbyggnaderna, dels på beskuggning av husen och av andra träd.

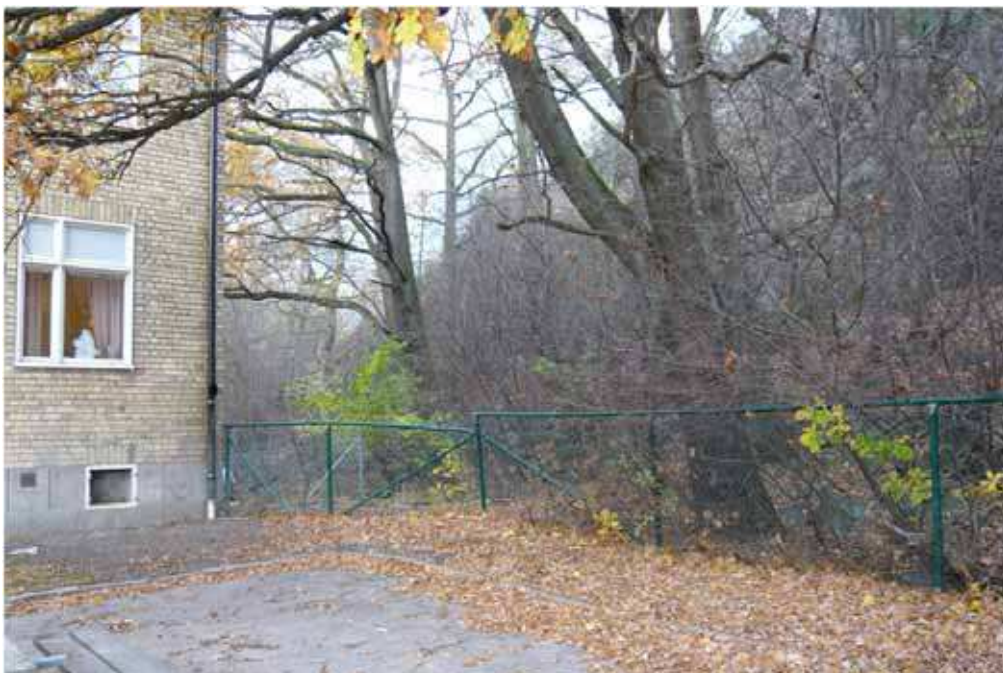
Figur 15 Närmast staketet står ek nr 34 som fälls i förslaget.

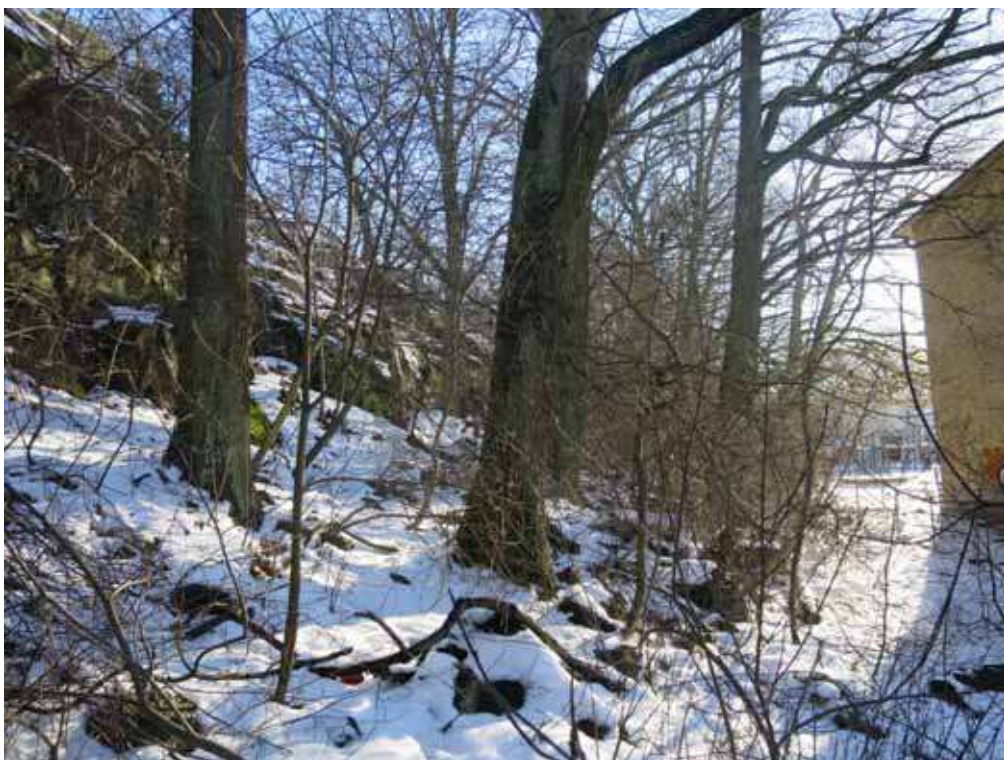
Figur 16, område C. Ekarna norr om den föreslagna skolbyggnaden.

Ek 24 är en grov ek som lutar ganska mycket och kan behöva beskäras av den anledningen. Ek 25 är en efterträdare vars synliga rötter är mycket dåliga och uppluckrade. Denna ek behöver därför beskäras kraftigt för att inte utgöra en säkerhetsrisk.

Ek 26, 30 och 33 kommer förmodligen skadas av schaktningsarbetena och deras kronor sträcker sig huvudsakligen över den planerade GC-vägen. Ek 30 är ett grovt och mycket värdefullt träd medan ekarna 26 och 33 är så kallade efterträdare. Även om chanserna att dessa träd ska kunna klara sig är små så är det ur biologisk synpunkt bättre att låta de stå kvar än att fälla dem. Det beror på att det tar lång tid för ekar att dö och förmultna och att de även under denna tid utgör en viktig biotop för ett stort antal arter. Vi förslår därför att de inte fälls men att de beskärs så kraftigt som det behövs för att de inte ska utgöra en säkerhetsrisk för personer som använder den planerade GC-vägen.

Ekar som fälls	Ekar som kräver beskärning	Storlek
34		efterträdare
	24	grov
	25*	efterträdare
	26*	efterträdare
	28	efterträdare
	30*	grov
	33*	Efterträdare

* Beskärs kraftigt istället för att fällas trots att det är stor risk att de inte överlever någon längre tid.

Grenar som nöter mot byggnader kan få skador. Det är också viktigt att grenar inte fläks under byggtiden. Beskärning av flera av ekarna är också nödvändigt för att de ska kunna klara den ökade skuggningen. De nedre grenarna som inte får ljus kan behöva tas bort. Träd 28 som är en efterträdare behöver beskäras så att grenarna inte går in mot/över den nya byggnaden.

Alla beskärningar ska göras av certifierade arborister.

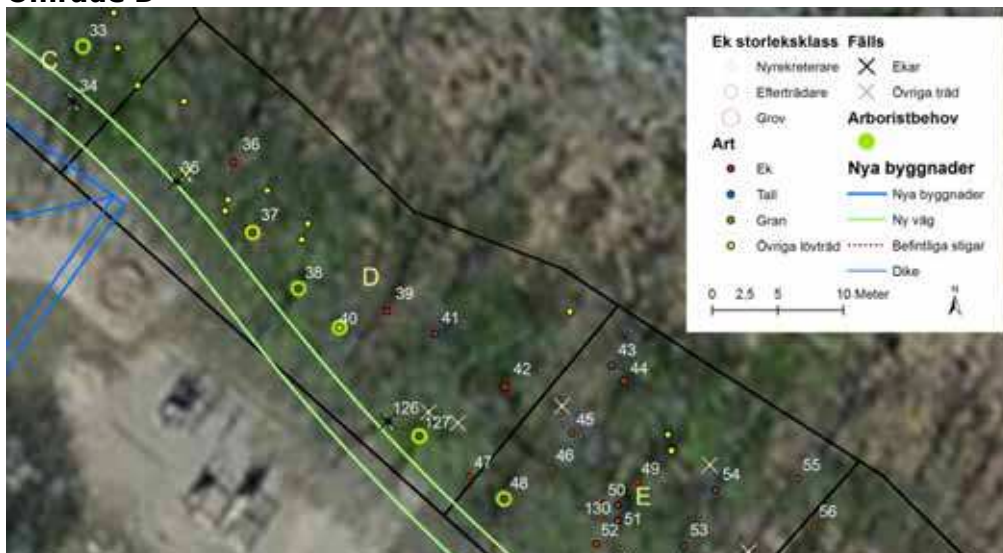
Figur 17, område D o E

I område D finns ett tjugotal träd varav nio är ekar (35 – 39, 41 – 42 och 126 – 127). Av dessa ekar är det fyra grova, varav två av träden hyser ekticka *Phellinus*

Område D kommer att påverkas av dragningen av den nya gångvägen, men inte av skuggning av huskroppar. Två av ekarna står så nära gångvägen att de måste tas bort (35, 126). Träden är relativt stora nyrekryterare. Ett av dessa träd hyser eventuellt blektickan, nämnd ovan.

Ekar som fälls	Ekar som kräver beskärning	Storlek
35		nyrekryterare
126		nyrekryterare
	37	grov
	38	efterträdare
	127	nyrekryterare

Tre ekar (37, 38, 127) står nära gångvägen, dessa träd föreslås få stå kvar men att en arborist beskär dem så att det inte hänger grenar över gångväg och

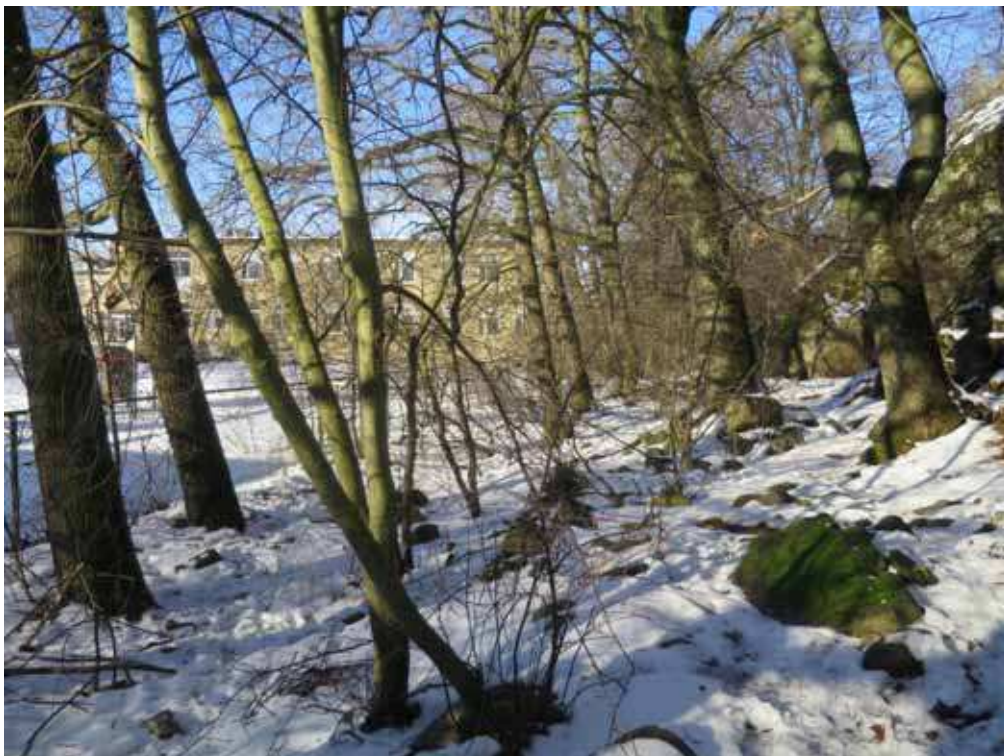
Inga ekar behöver fällas i detta område. De ekar som har krona över gångvägen bör beskäras (48, 60). Beskärningen bör göras så att kronan höjs. I området bör som i övrigt en gallring av träd som växer nära ekar göras.

Ekar som fälls	Ekar som kräver beskärning	Storlek
saknas		
	48	efterträdare
	60	efterträdare

Figur 18, område D o E. Område som gränsar mot skolgården.

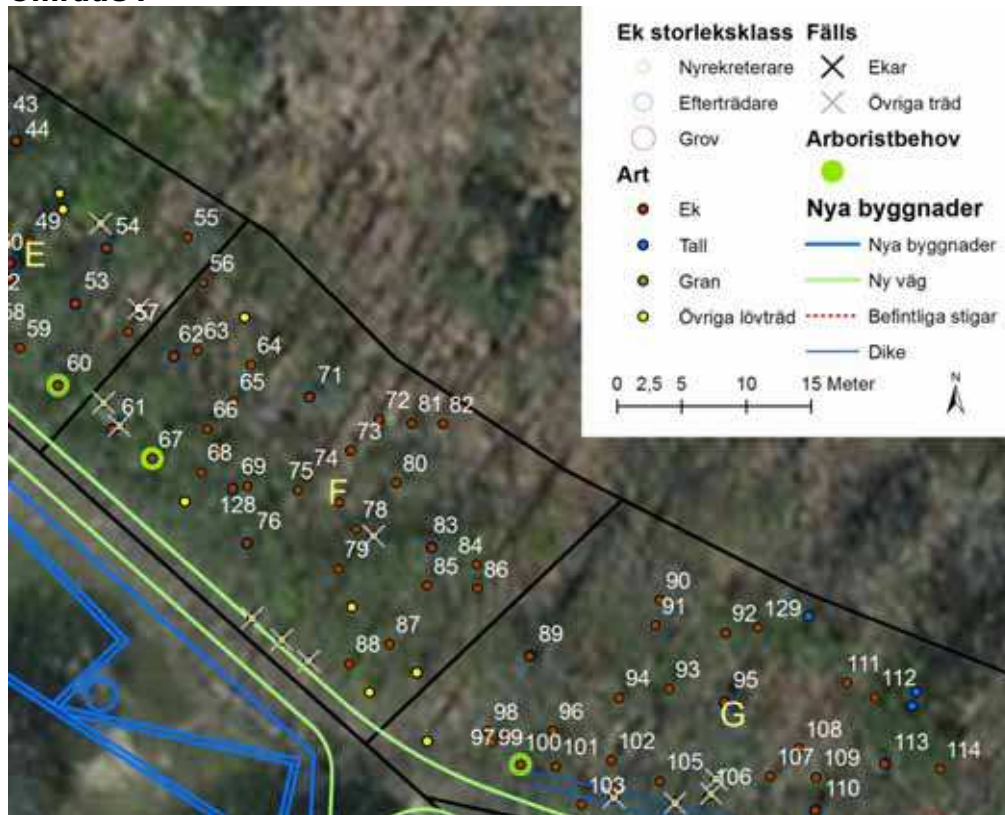
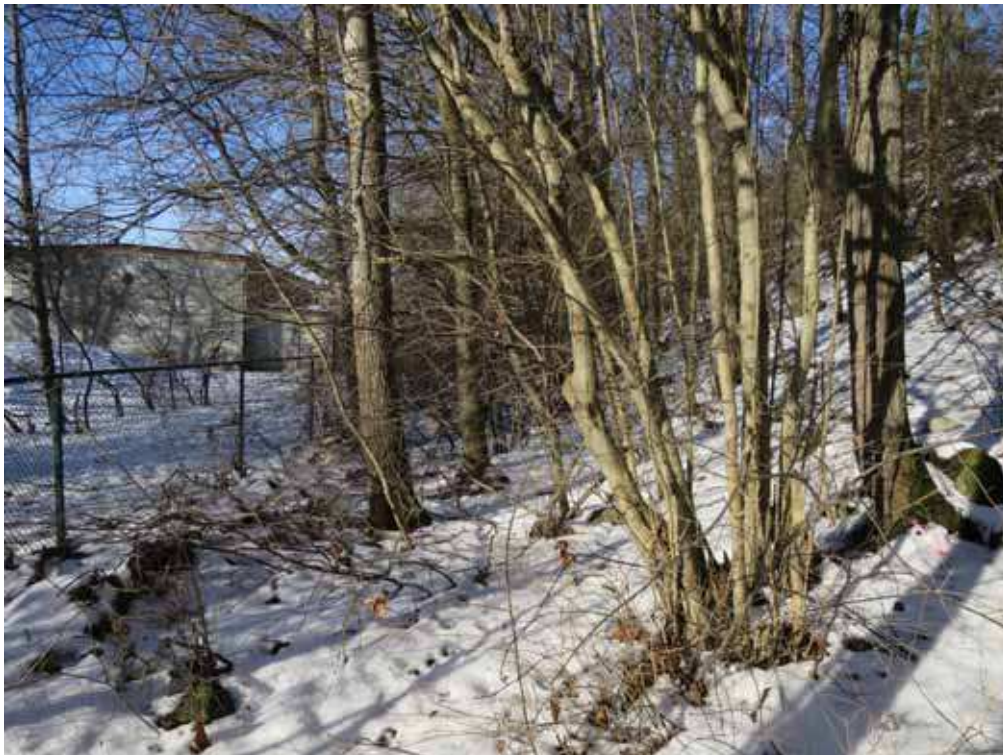
Figur 19, område F

I område F står ett fyrtiotal träd där 30 av dessa är ekar. Inga grova ekar finns i detta område, men sex efterträdare finns medan resten är nyrekryterare. Idag står dessa träd öppet mot söder, men i framtiden kommer den nya matsalsbyggnaden att skugga nedre delarna av de ekar som står närmast byggnaden. Då det i anslutning till detta område inte har funnits någon byggnad som skuggar innebär den nya matsalsbyggnaden att beskuggningen ökar. Gångvägen går i kanten av området och som närmast är det ca 2 – 3 m till ek 83 som bör klara sig, övriga ekar står betydligt längre bort. Inga ekar behöver fällas, men en gallring andra lövträd bör göras så att ekarna får mer ljus. Ek 61 (efterträdare), 67 (nyrekryterare) och 76 (efterträdare) står ca 10 meter från den blivande byggnaden. Idag är motsvarande yta skolgård så här finns risk att schaktningsarbetet kan påverka ekarna negativt. Rotkartering föreslås därför för att avgöra om särskilda åtgärder behövs.

Ekar som fälls	Ekar som kräver beskärning	Storlek
saknas		
	67	Trestammig nyrekryterare

Figur 20, område F som gränsar mot nya matsalen.

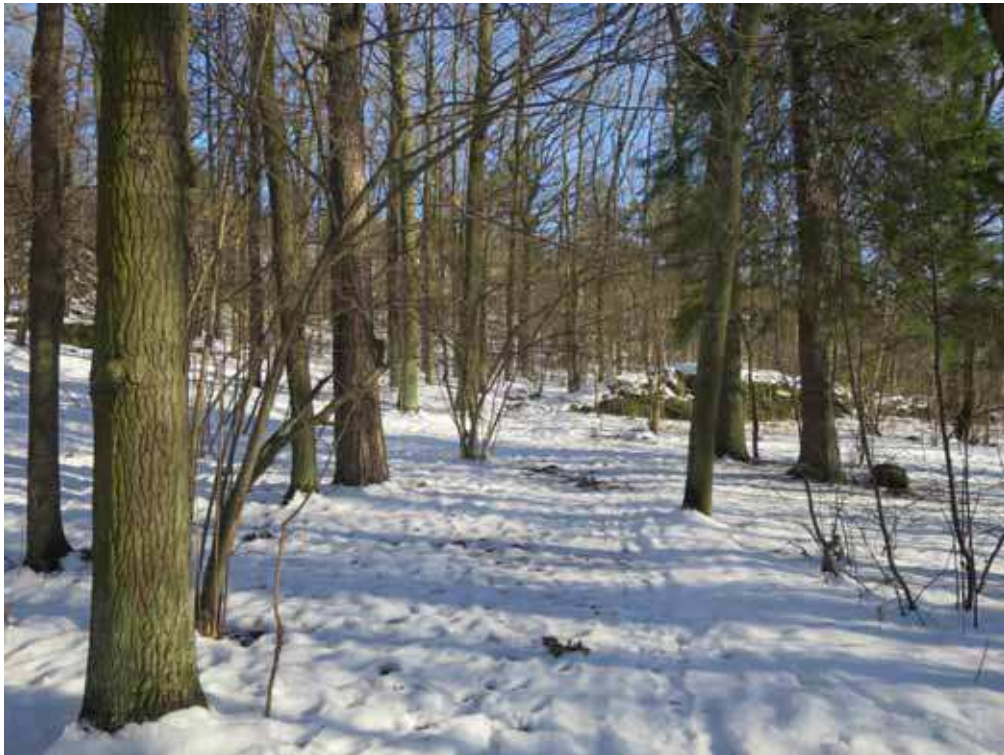
Detta område kommer bara att påverkas av den nya gångvägen som kommer att gå nedanför diket. Påverkan blir bara i den västra delen. Som närmast står ek 100 som dock står ovanför diket och gångvägen och därför bör kunna klara sig, men kan behöva beskäras. Lövträd och granar nära ekarna tas bort för att ge ekarna så mycket ljus och luft som möjligt.

Ekar som fälls	Ekar som kräver beskärning	Storlek
saknas		
	100	efterträdare

Figur 22, område G. Stigar syns i snön.

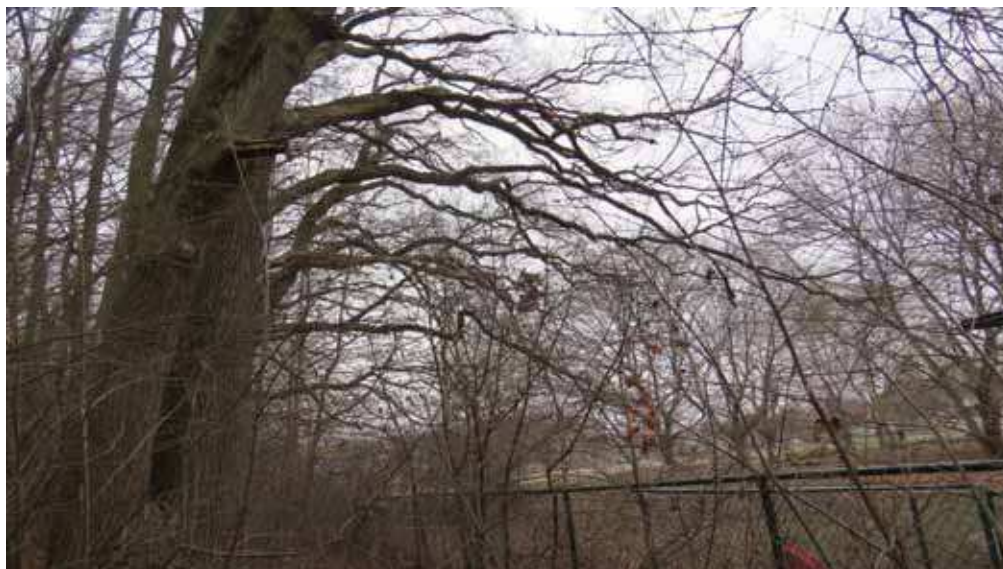
Figur 24 som visar ekar med döda grenar som behöver beskäras över gångvägen.

I området som helhet föreslås gallring av ekarnas konkurrenter om ljuset som hägg och lönn och även vissa av de yngre ekarna som skuggar äldre träd. Äldre ekar friställs enligt områdesbeskrivningen så de får bättre utvecklingsmöjligheter. Gallring ger förutom bättre livsmiljö för de kvarvarande ekarna en ljusare och

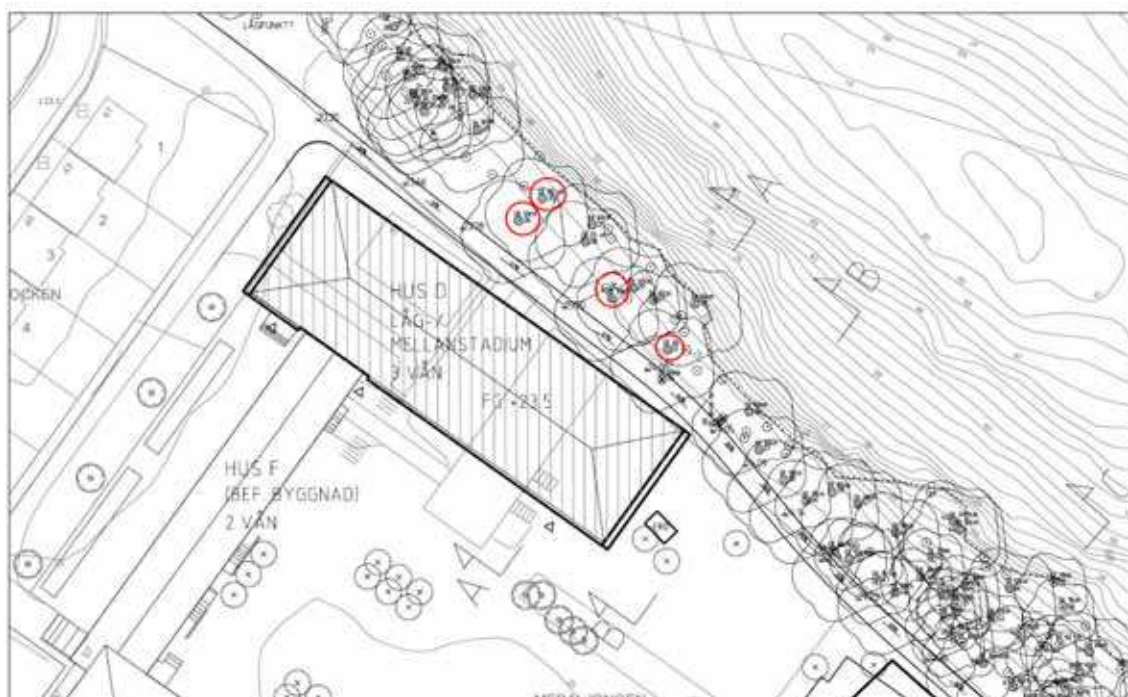
Bild 1. Rödmarkering gäller syn och bedömning av aktuella ekar
