PM Förstudie Kv Alphyddan 11, Mariehäll

Bergschakt för grundläggning av bostadshus

Rapport 200169:1

Sjoerd Spijkerman
2015-04-24

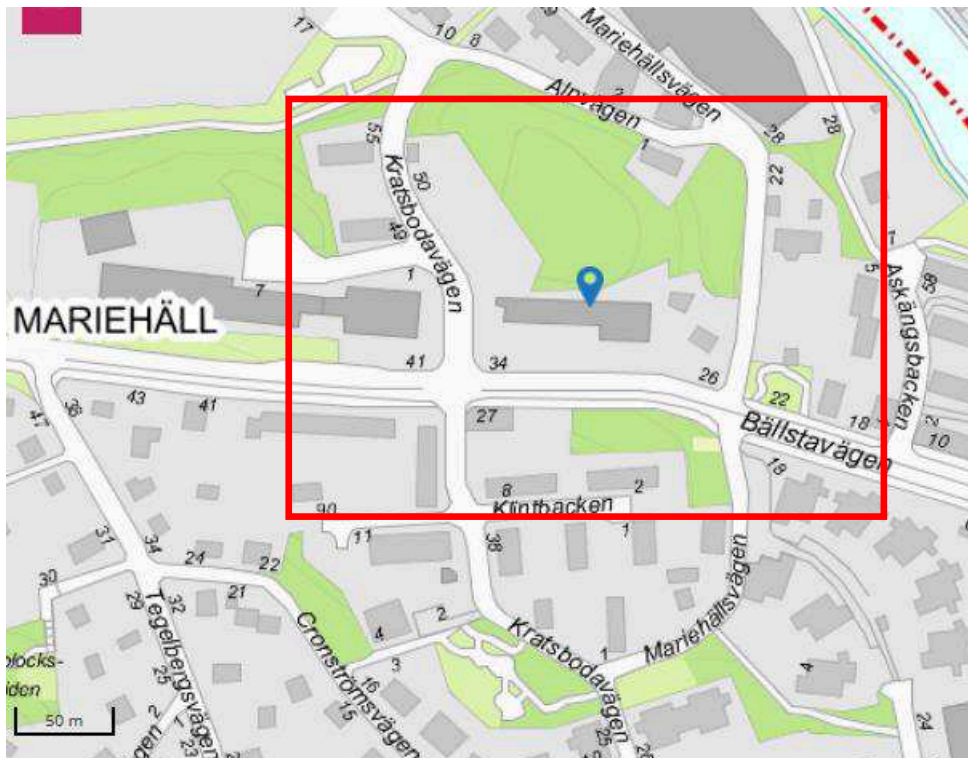
Figur 2: preliminär riskområde för bergsprängning 100 m från schaktgropen. Inom den röda rutan kommer byggnader att behöva besiktas och vibrationsmätning utförs på de närmaste objekt.

Innan sprängarbeten påbörjas ska besiktning utföras av fastigheter, rökkanaler mm inom en radie av 100 meter från sprängplatsen. Arbetenas omfattning beskrivs i *PM riskanalys* med avseende på vibrationer och luftstöt vågor. Det brukar inte innebära problem att utföra förbesiktning av kontor och bostäder, däremot kan bostäder vara svårare (man ska vara hemma på dagtid). Riskområdet är markerat med rött rektangel i figur 1.

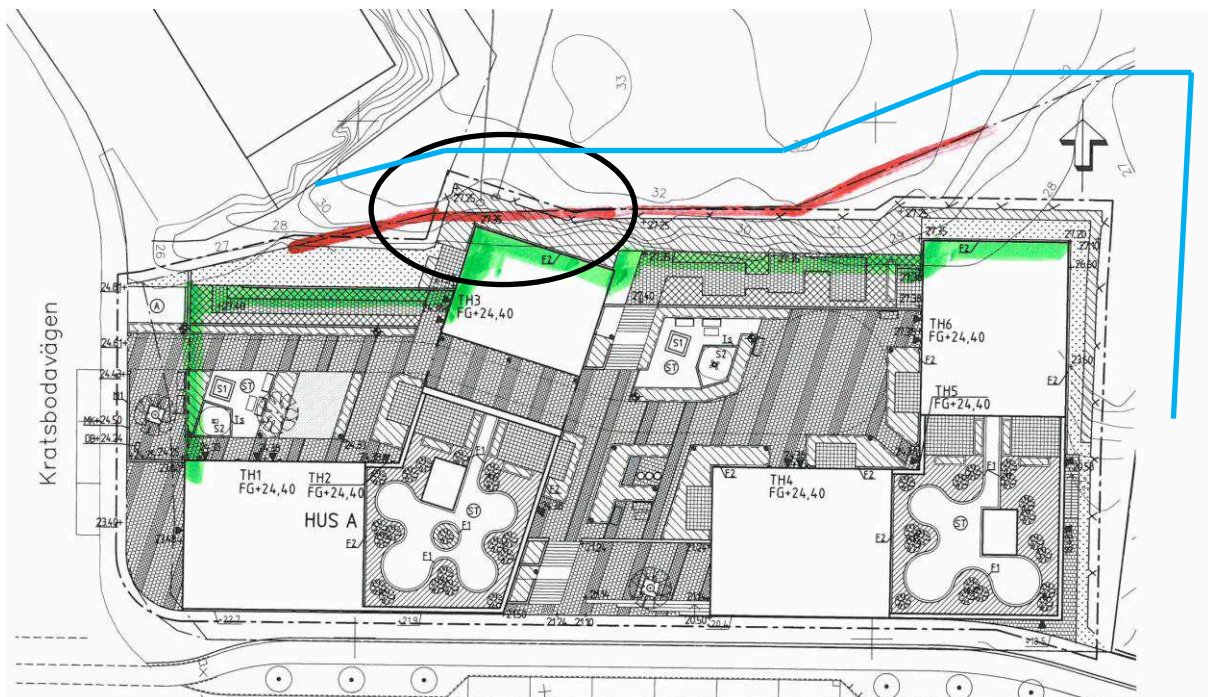
Figur 3: Diskussion har uppstod hur "tårtbiten" ska hanteras. Den blåa linjen markerar intrång i grannfastigheten under byggtiden, ca 5-10 m från krönet.

I den pågående planeringsprocessen finns det diskussion kring ett litet intrång i grannfastigheten på grund av husets orientering. För att lösa schaktfrågan ska man jämföra kostnader för alternativet "köp mark och spräng berg" och "schakta på tomtgränsen". Flera metoder finns på marknaden. Vi redovisar ett urval i figur 4,6,7. Oavsett lösning är sannolikheten stor att berget kommer att behöva schaktas kring det slutliga slänkrönet, inte minst om man beaktar arbetsmiljöfrågan. Intrång under

byggtiden är nödvändigt men en bra arbetsbeskrivning och skydd av vegetation kommer att lösa denna fråga. Man behöver inte ha en slänt som är 5:1, vertikalt är inget problem om man schaktar successivt och förstärker slänten.

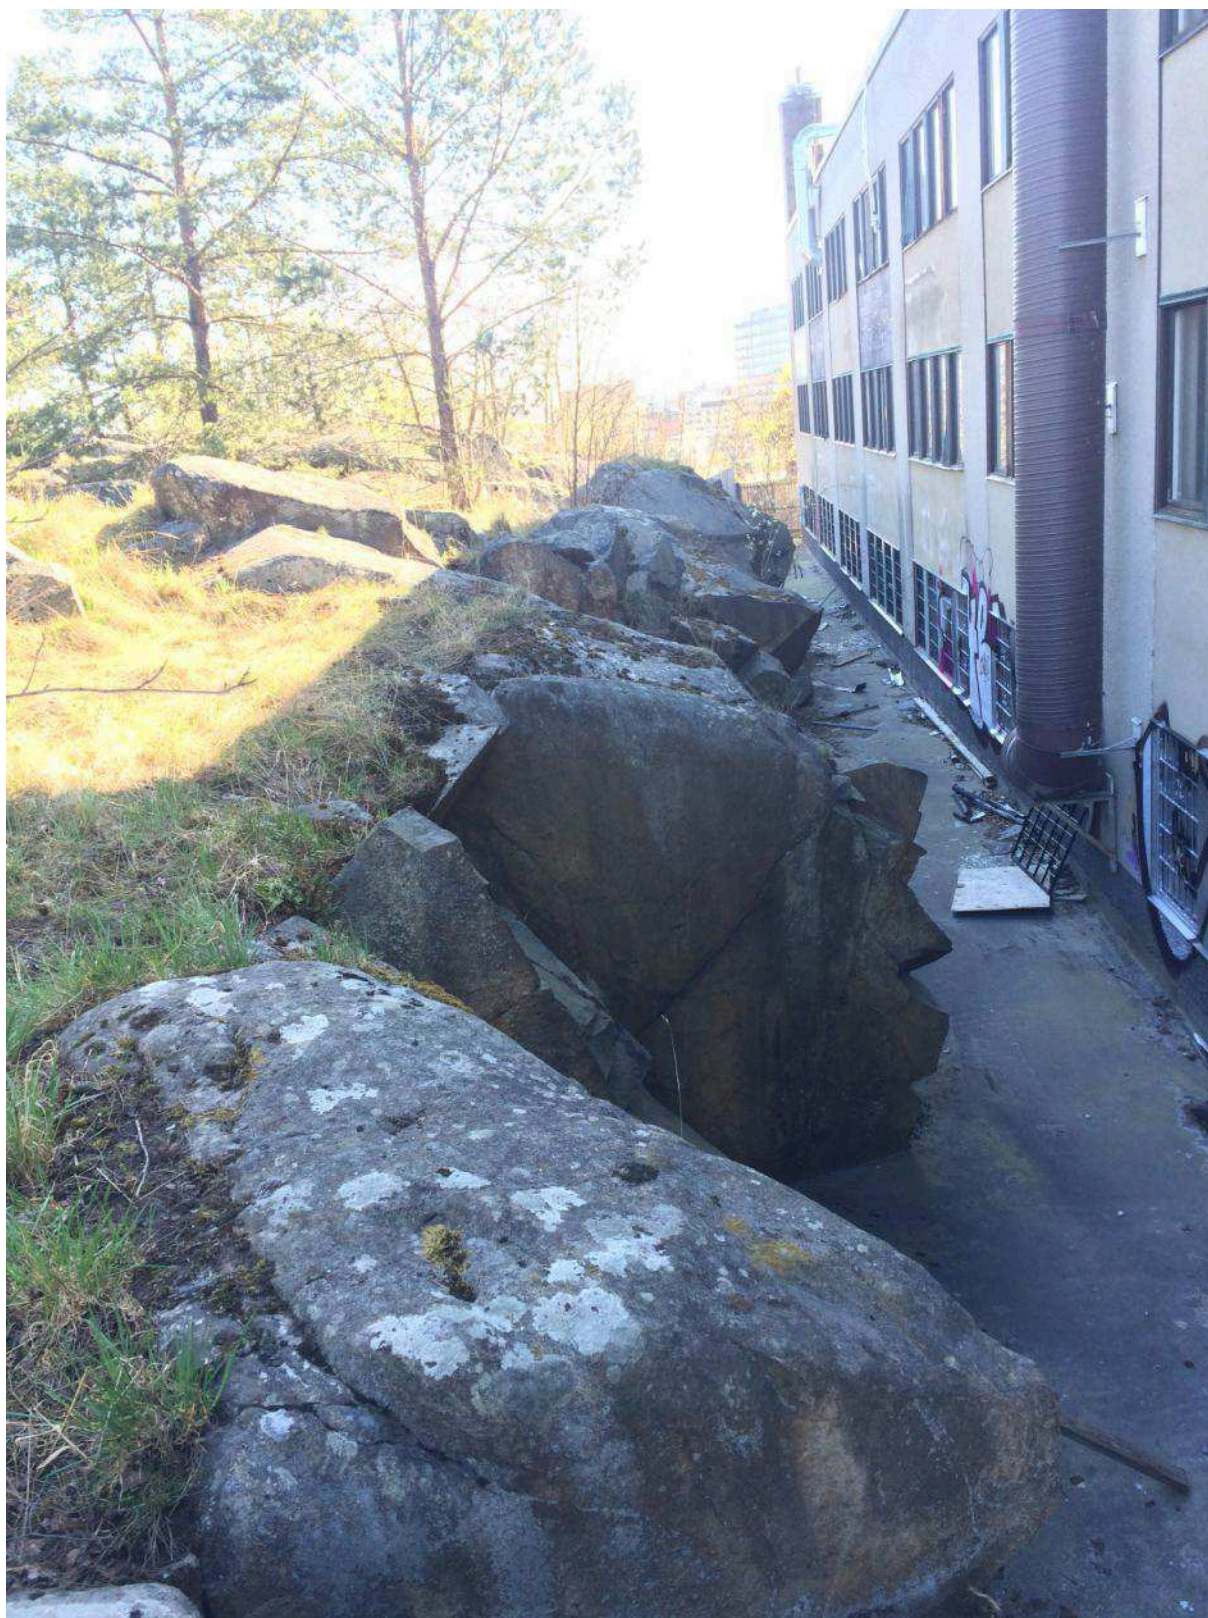
Figur 8. Krönet av den befintliga 5-12 m höga bergslänten. Naturlig sprickbildning har orsakat utfall av s k bergkilar. Det är bara ett fåtal träd och buskar som behöver röjas för att kunna arbeta ovanför slänten. Under betongen på höger sida fortsätter bergslänten 10 m till ned till den befintliga sulan.

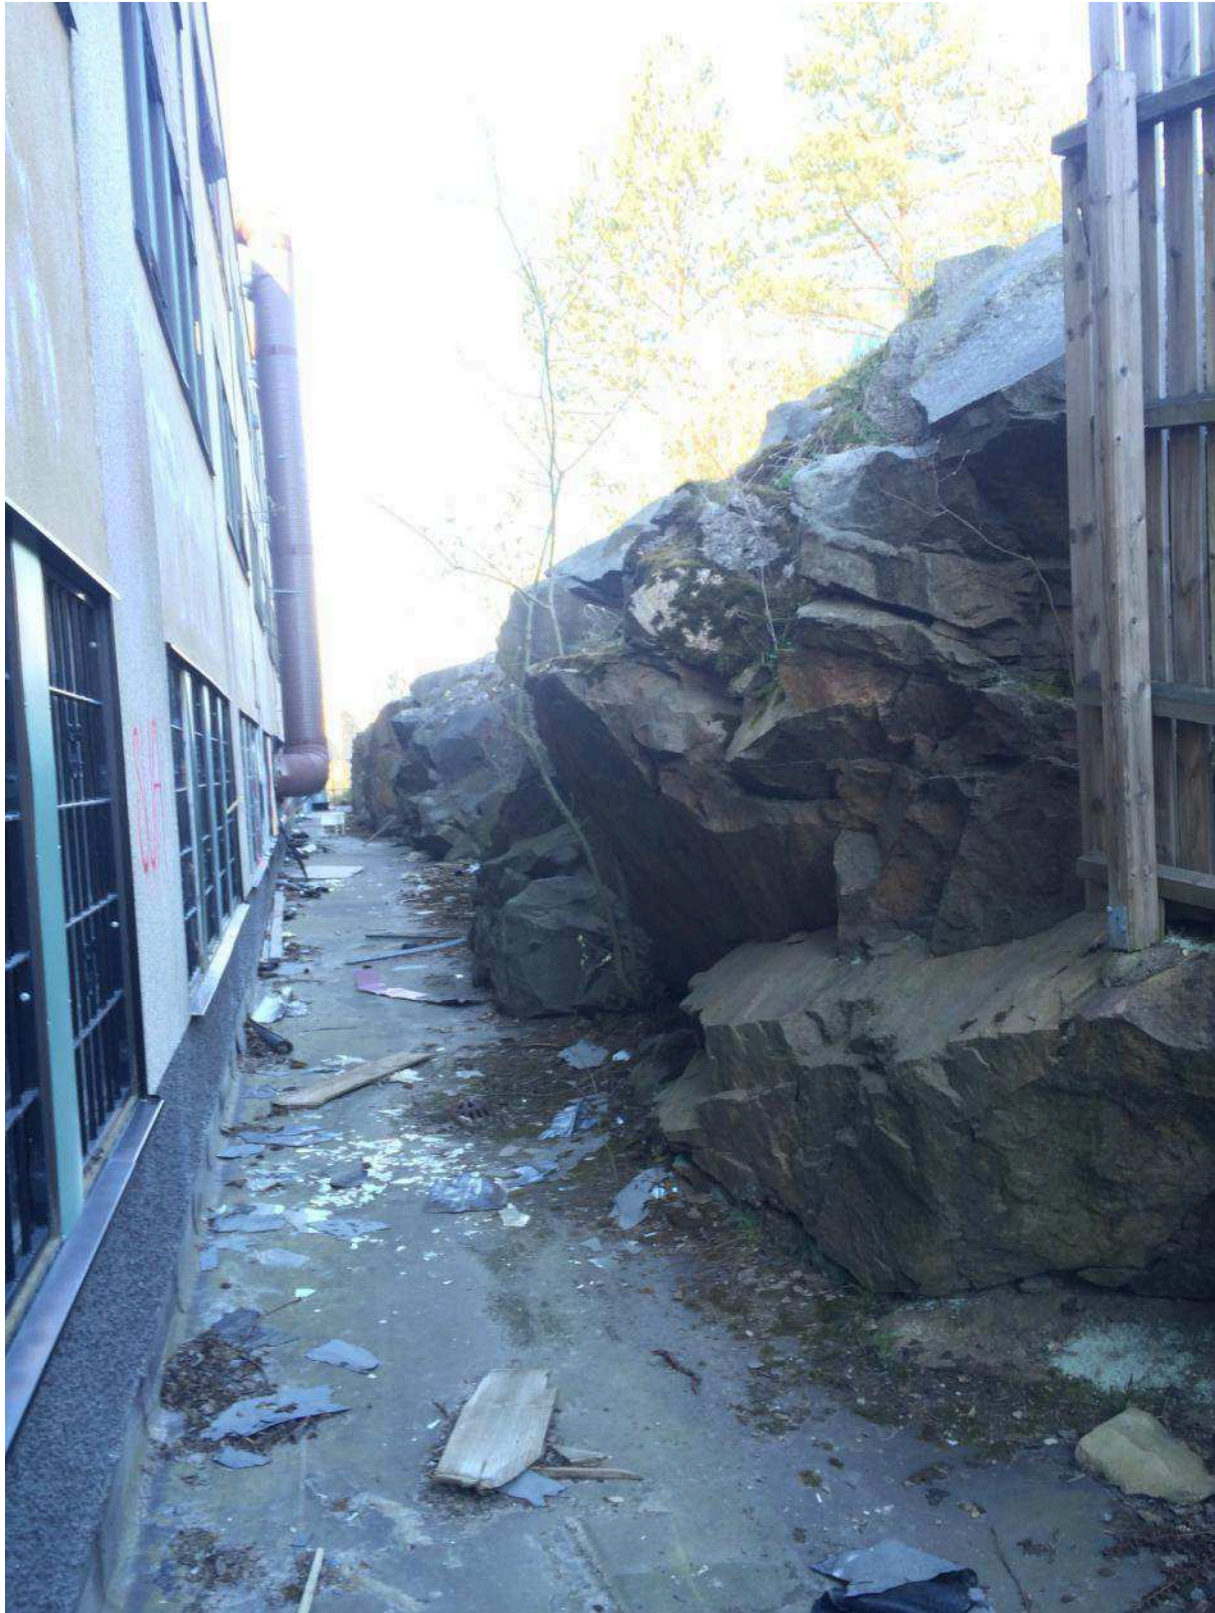
Figur 9. Olika sprickplan orsakar ett ojämnt slänkrön. Berget fortsätter nedåt.

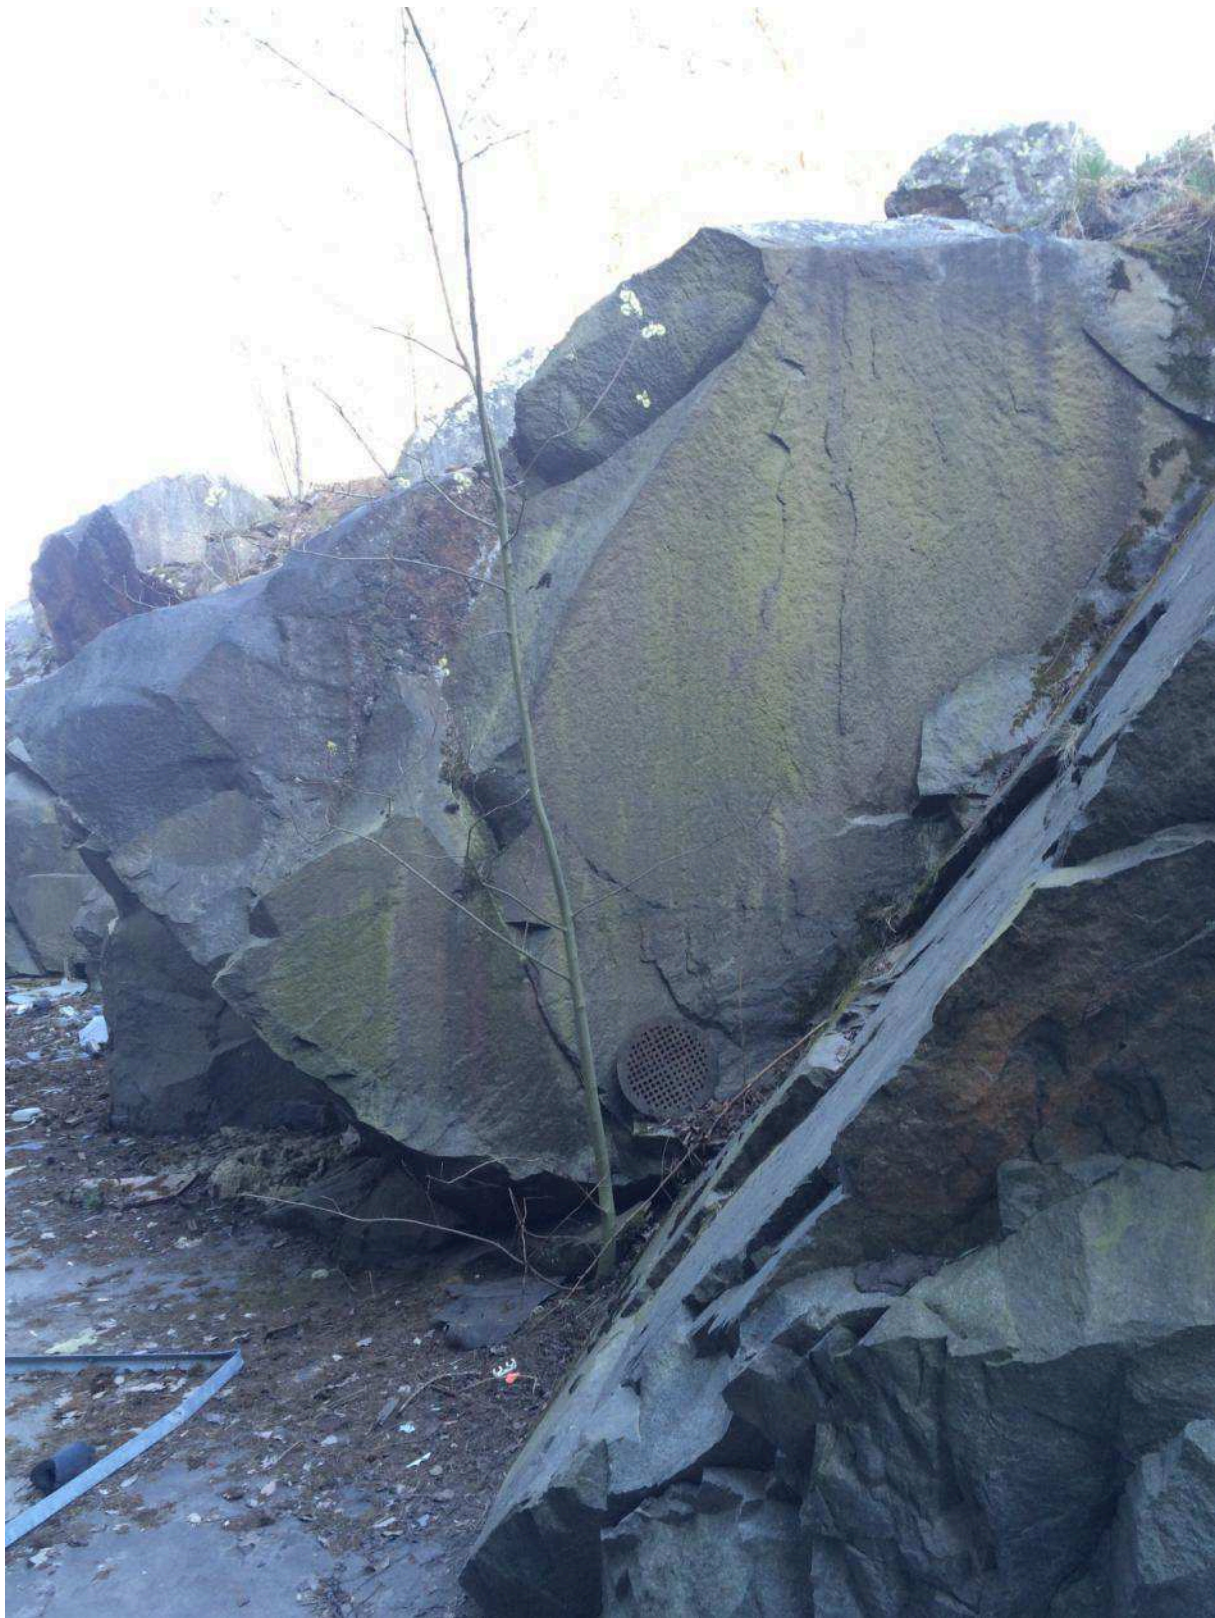
Figur 10. Ogynnsam sprickorientering har orsakat bakbrytning vid tidigare schaktning och intrång i grannfastigheten. Sannolikheten att detta kommer att inträffas igen vid ny bergschakt är stor.

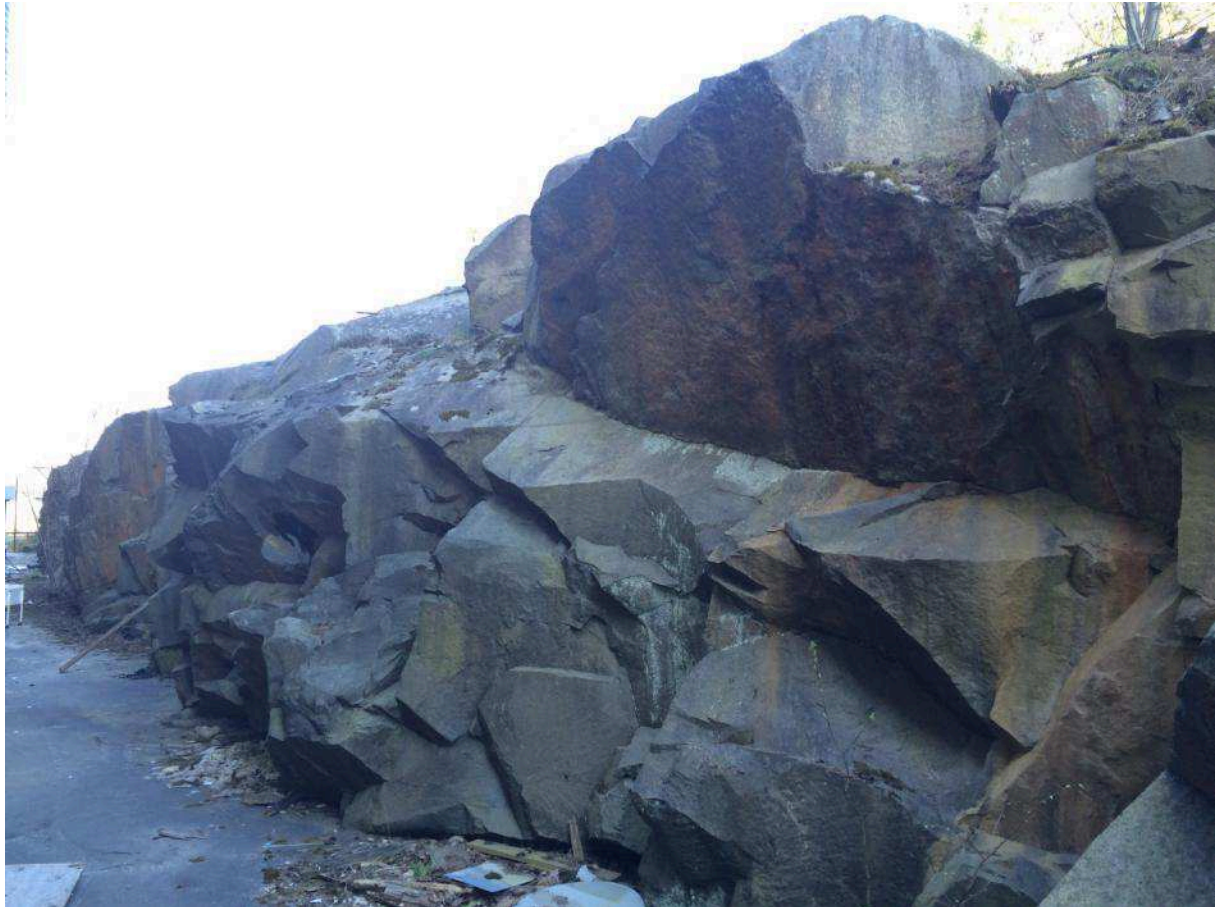
Figur 11. Olika sprickplan orsakar ett ojämnt släntrön.

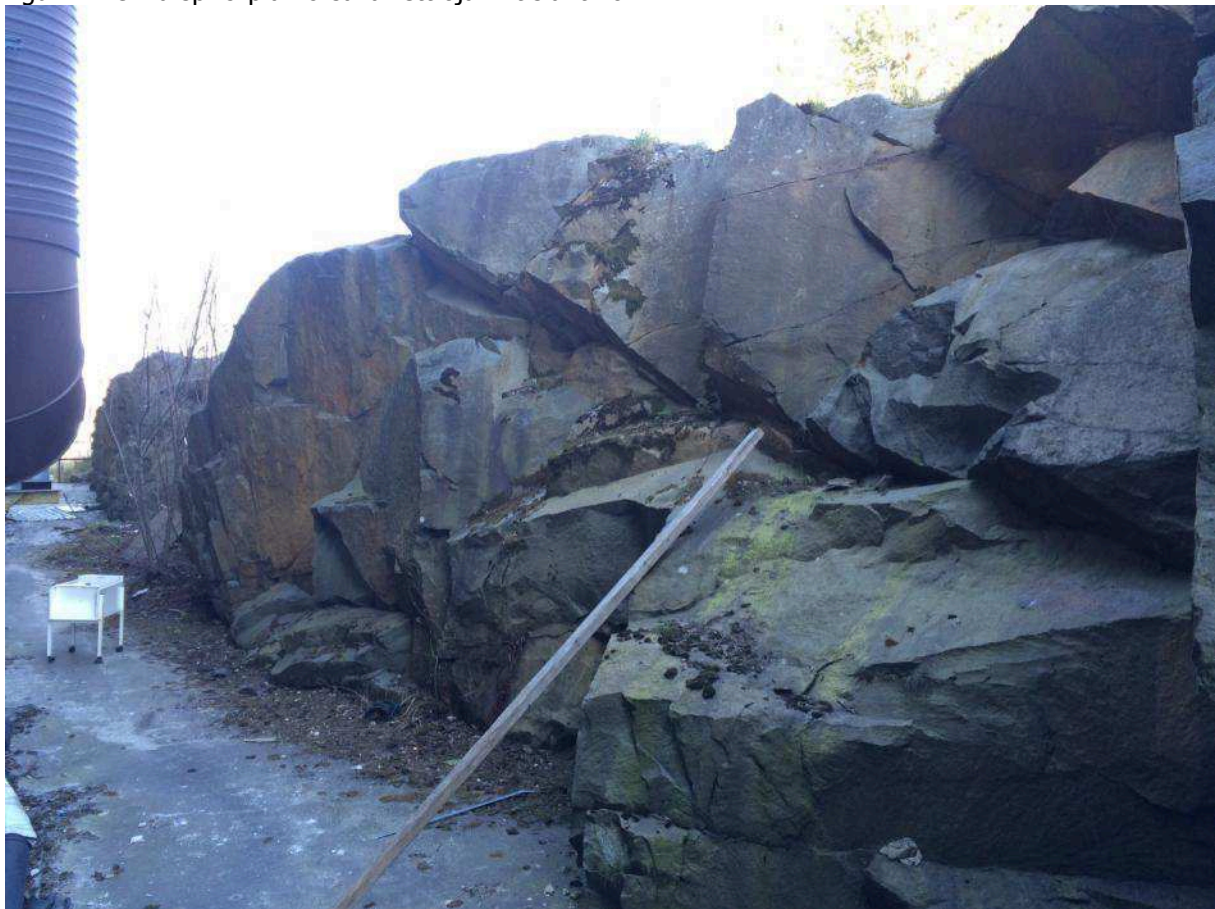
Figur 12. Olika sprickplan orsakar ett ojämnt släntrön.

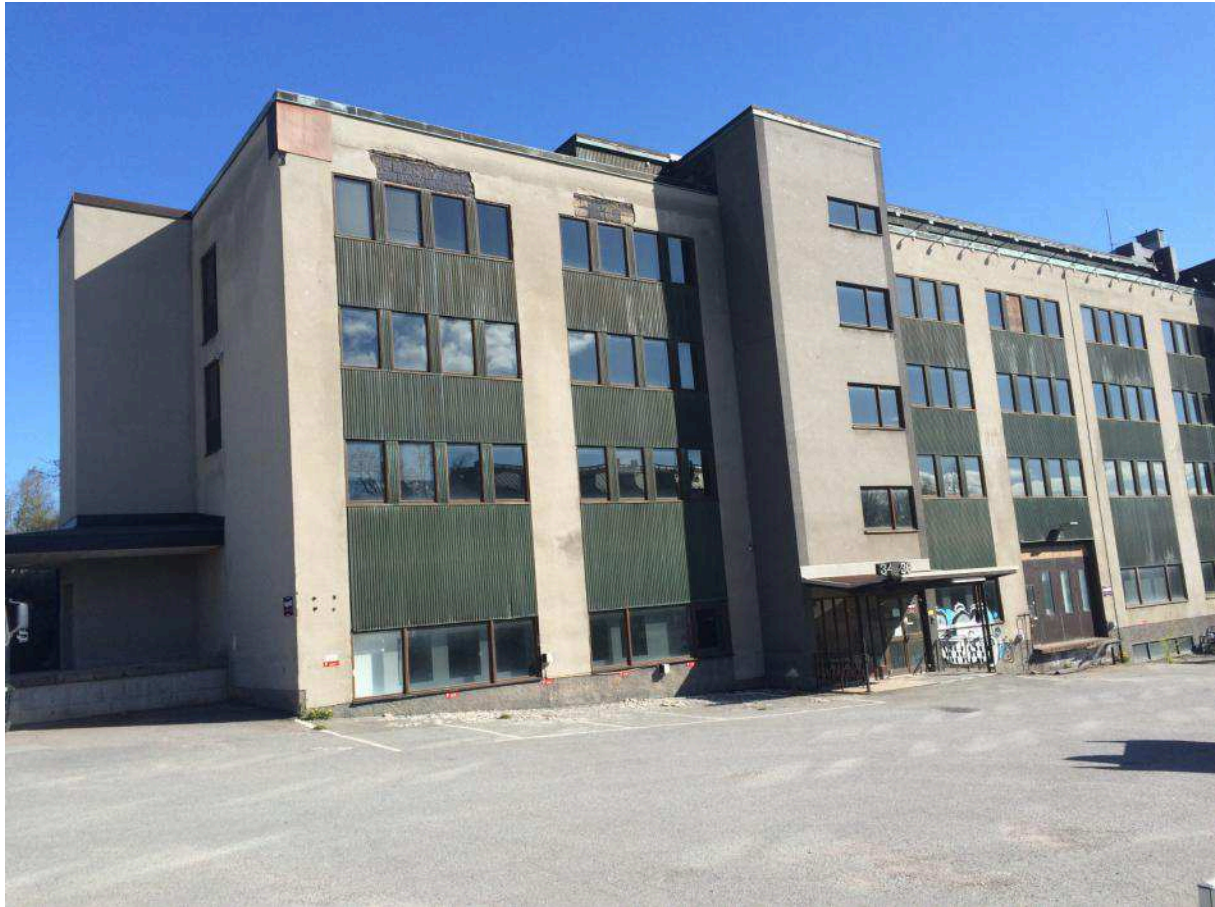
Figur 13. Huset skulle delvis kunna stå kvar som skydd vid sprängning av de höga slänter på baksidan. En genomtänkt projektering av rivningsarbeten och bergarbeten skulle kunna ge ekonomiska vinster i projektet.

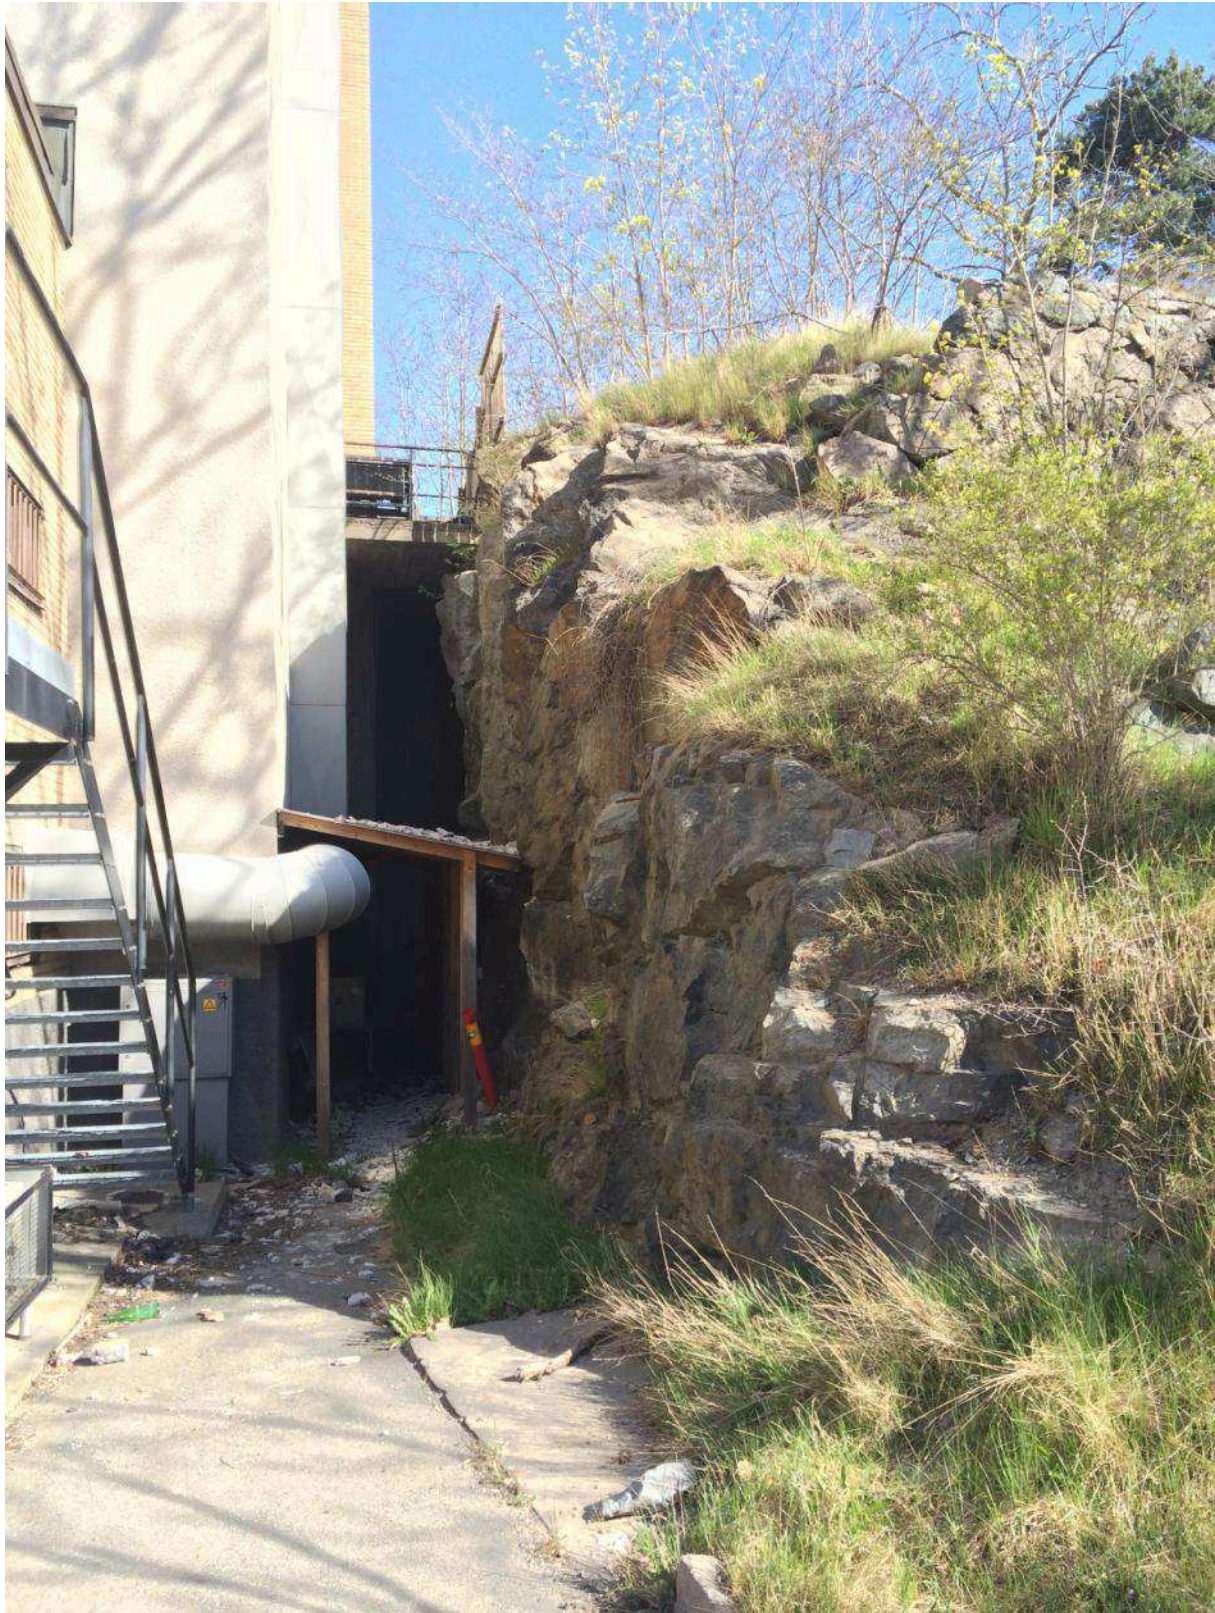
Figur 14. Förbultning av befintliga slänter kommer att krävas för att säkerställa en trygg arbetsmiljö.

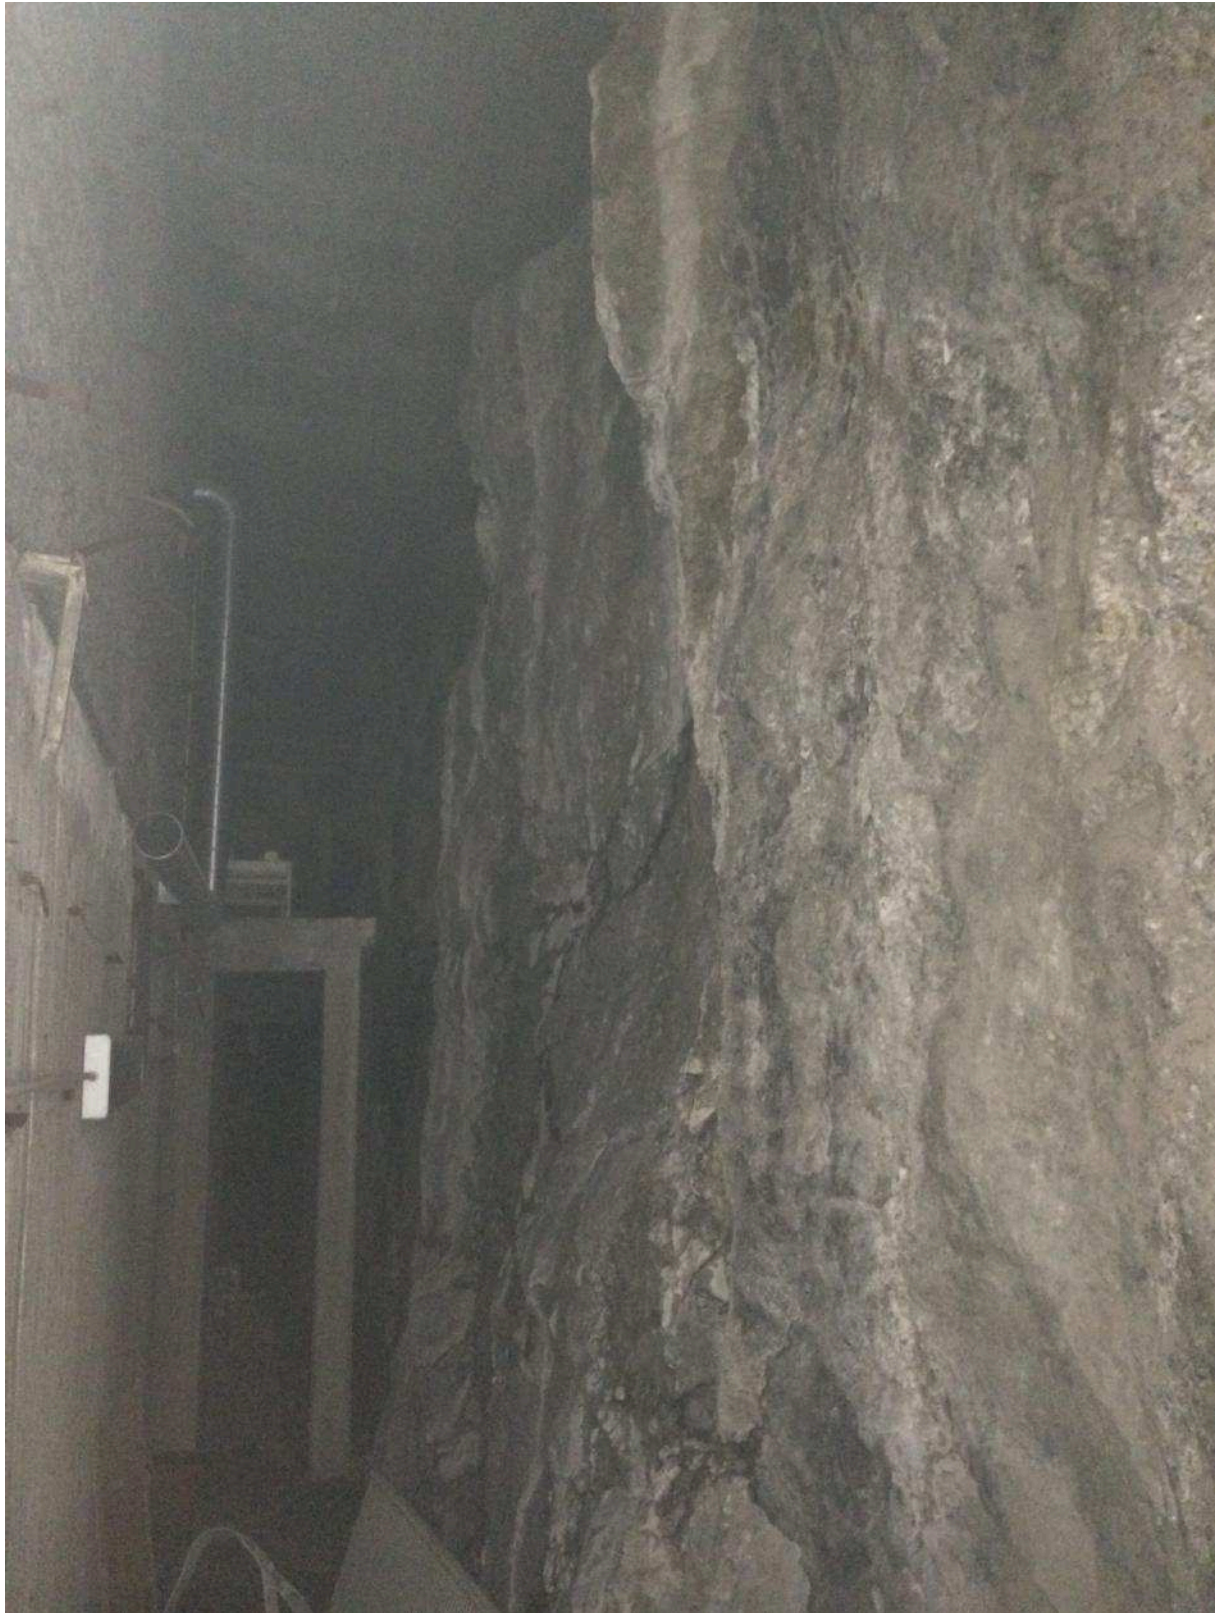
Vi bedömer att sågning i detta berg inte är lämpligt på grund av ett flertal ogynnsamma sprickor, se även beskrivning i bildbilagan.

Figur 15. Bild tagen mellan bergvägg och husliv. Flera krosszoner genomsär slänten. På grund av detta anses bergsågning inte en bra metod.

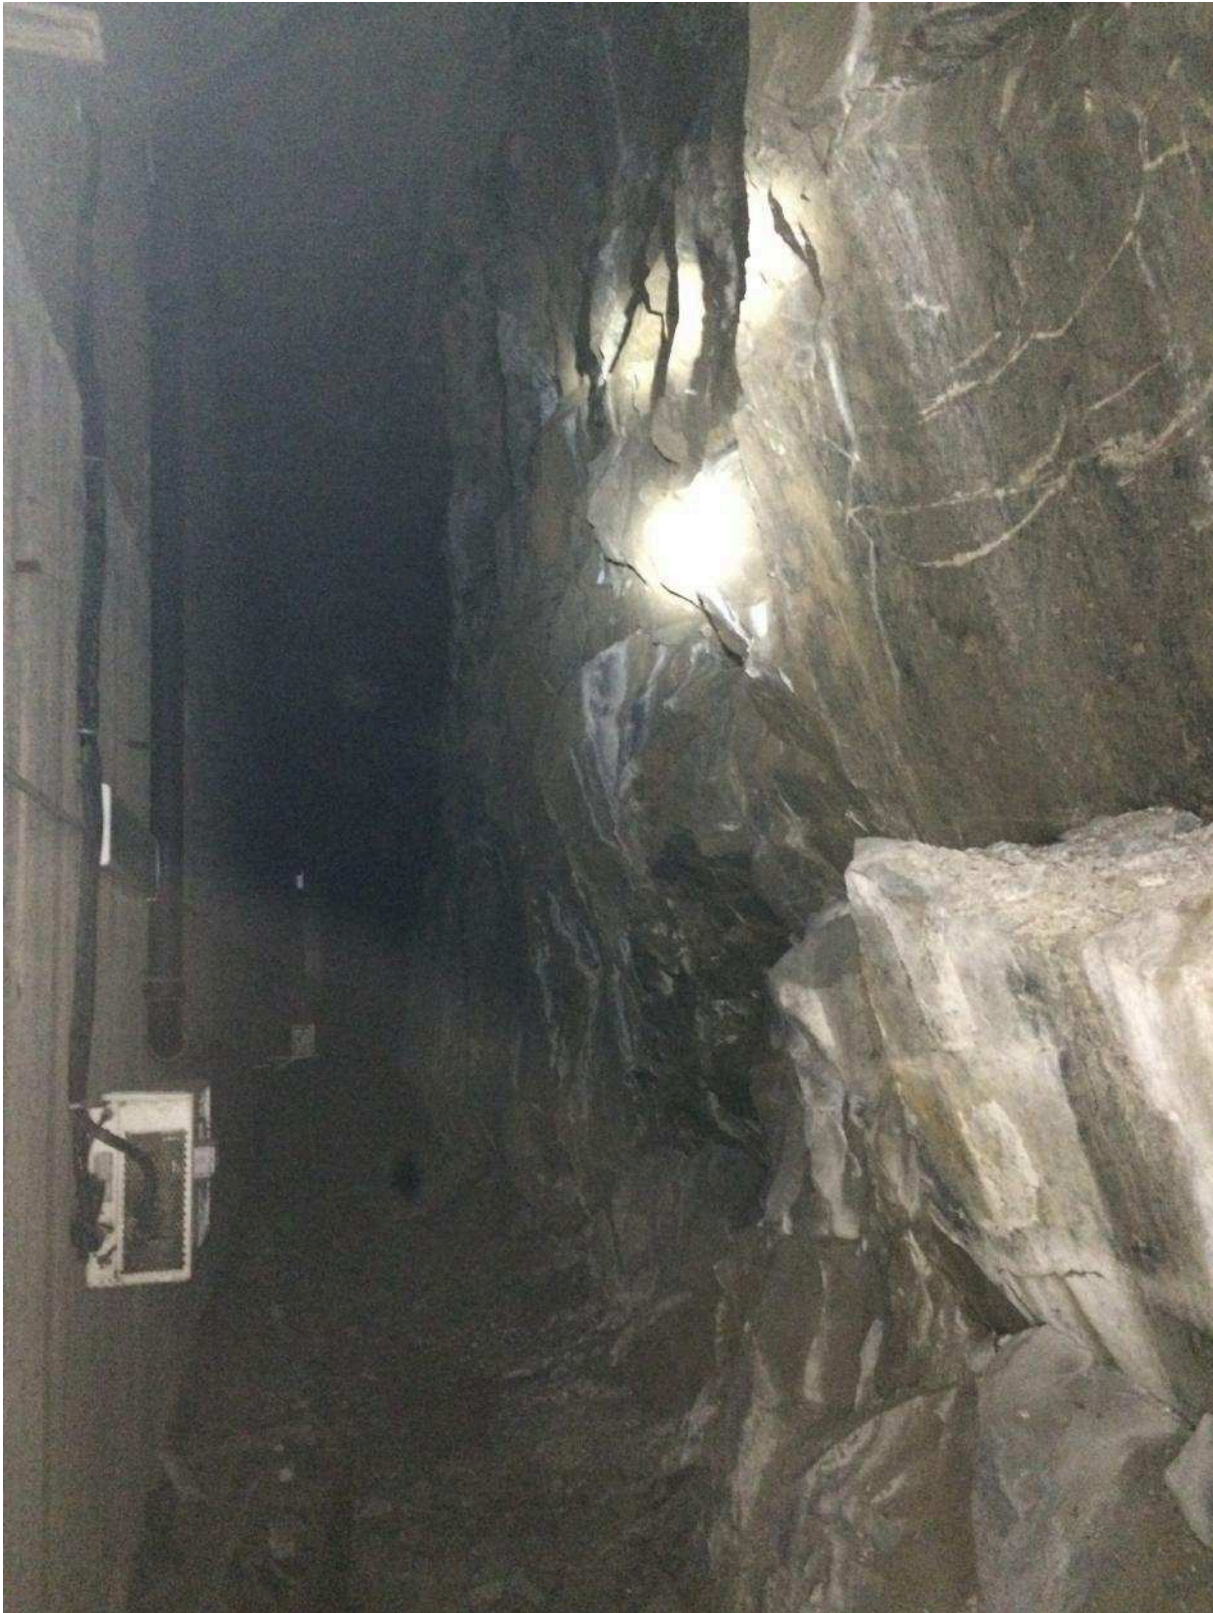
Figur 16. Trots ojämn bergkvalitet är slutresultatet av tidigare sprängarbeten i princip en vertikal slänt.

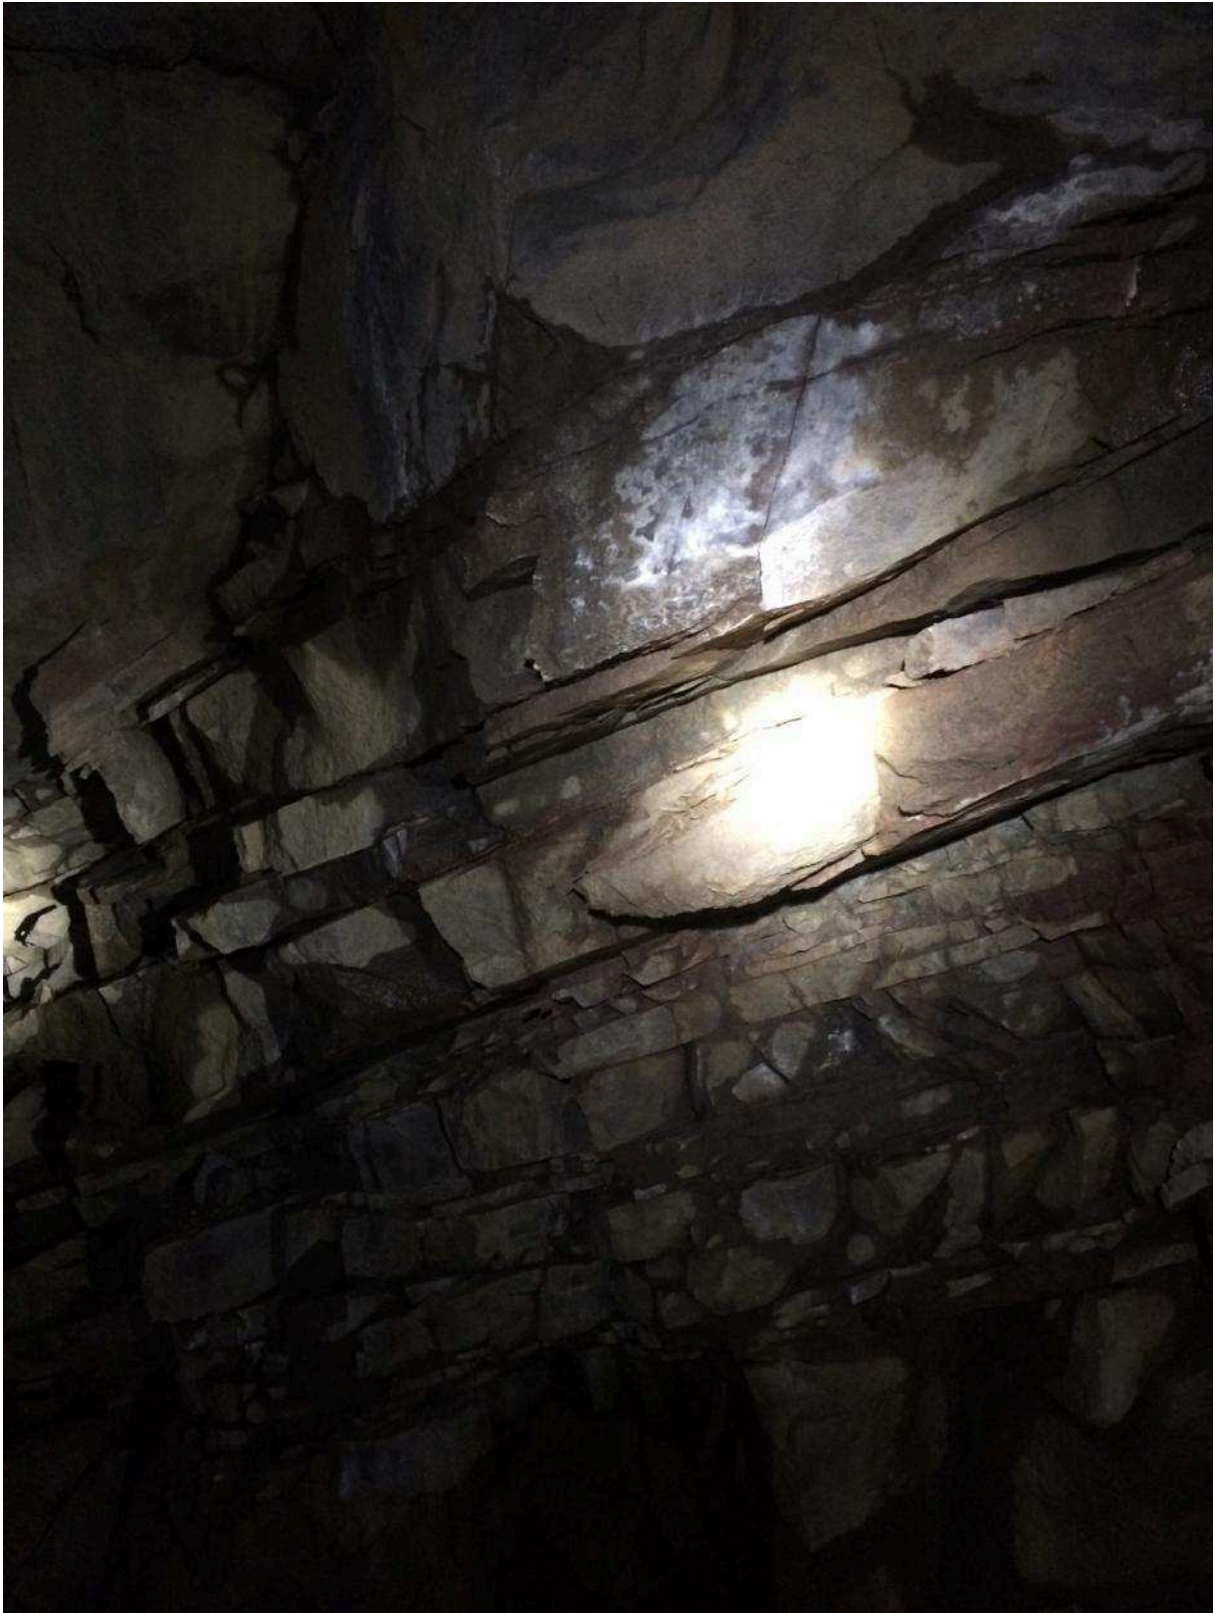
Figur 17. Detaljbild av sprickzon i befintlig slänt.
