Geoteknisk utredning inför nybyggnation av bostadshus, Gamlebo 6, Svedmyra, Stockholms Stad Projekterings-PM, Geoteknik

GRANSKNINGSHANDLING 2014-07-04

Geosigma AB

Uppdragsnr: 603549

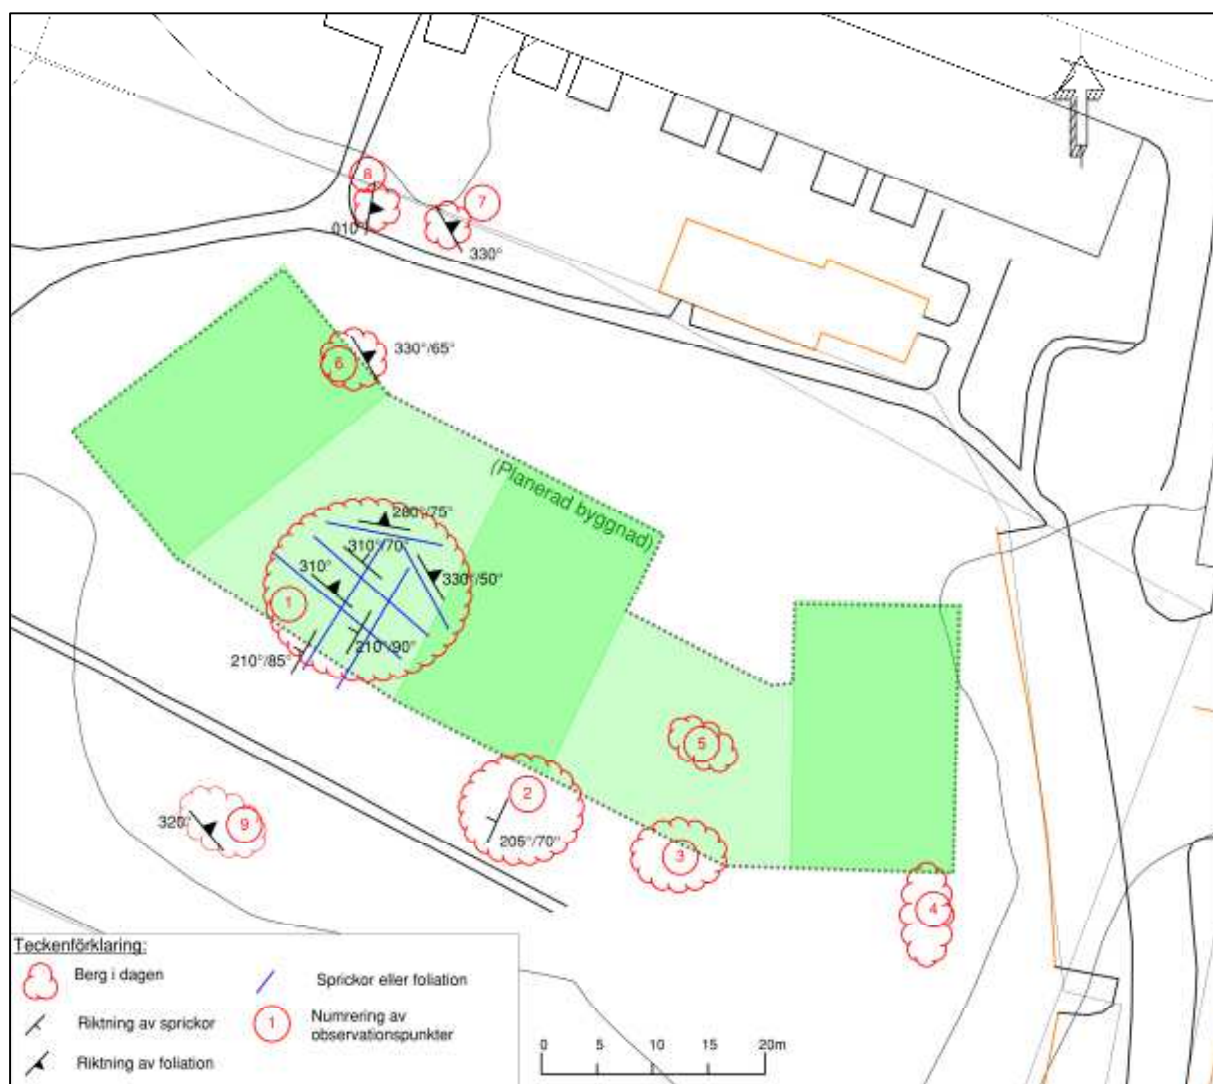
Figur 5-2 Planritning som visar observationer utförda i översiktlig kartering och läge för planerad byggnad.

Detaljerad beskrivning från numrerade fältplatser enligt Figur 5-2:

1. Berghällen är avrundad mot NV, och brant mot SO. Bergarten är sedimentådergnejs. Kraftigt folierade biotitrika delar varvas med mer grovkorniga kvarts- och fältspatsrika delar. Foliationsriktning $320^{\circ}/60^{\circ}$. Två sprickriktningar – en som följer foliationen och en andra med riktningen $210^{\circ}/85^{\circ}$. Friskt berg med 1 – 3 sprickor/meter (Figur 5-3).
2. Rundhäll, grovkornig kvarts- och fältspatsrik sedimentådergnejs med svag struktur. Spricka $205^{\circ}/70^{\circ}$.
3. Rundhäll. Grovkornig kvarts- och fältspatsrik sedimentådergnejs med svag struktur. Friskt berg med uppskattningsvis 1 – 3 sprickor/meter.

4. Grovkornig kvarts- och fältspatsrik sedimentådergnejs, inslag av finkorning biotitgnejs.
5. En liten blottning av berget. Grovkornig kvarts- och fältspatsrik sedimentådergnejs.
6. En liten blottning av berget. Grovkornig kvarts- och fältspatsrik sedimentådergnejs med inslag av finkorning biotitgnejs, foliationsriktning $330^{\circ}/65^{\circ}$.
7. Kraftigt folierade biotitrika delar varvas med mer grovkorniga kvarts- och fältspatrika delar. Foliationsriktning $330^{\circ}/65^{\circ}$.
8. Skivigt biotitgnejs med släta foliationssprickor, riktning $010^{\circ}/90^{\circ}$.
9. Grovkornig kvarts- och fältspatsrik sedimentådergnejs med inslag av finkorning biotitgnejs, foliationsriktning 320° .

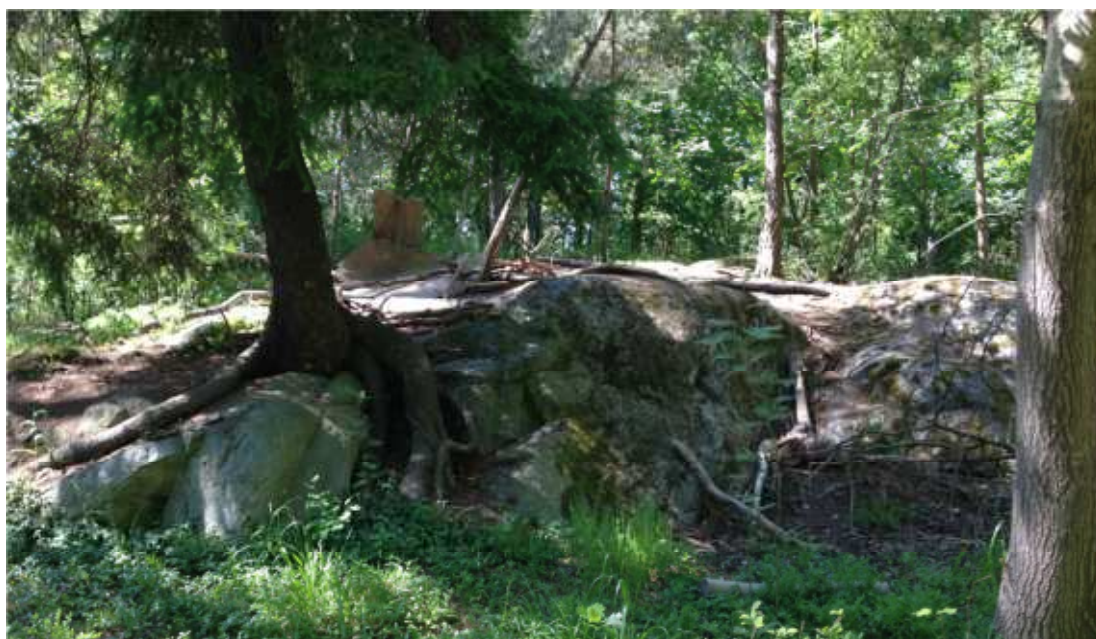
Figur 5-3 Berghäll benämnd som observationspunkt nummer 1 (läge redovisas i Figur 5-2).
