# PM GEOTEKNIK

## Axelsbergs Centrum/ Kv. Fader bergström

Geoteknisk skrivbordsstudie/ utredning

Projekteringsunderlag

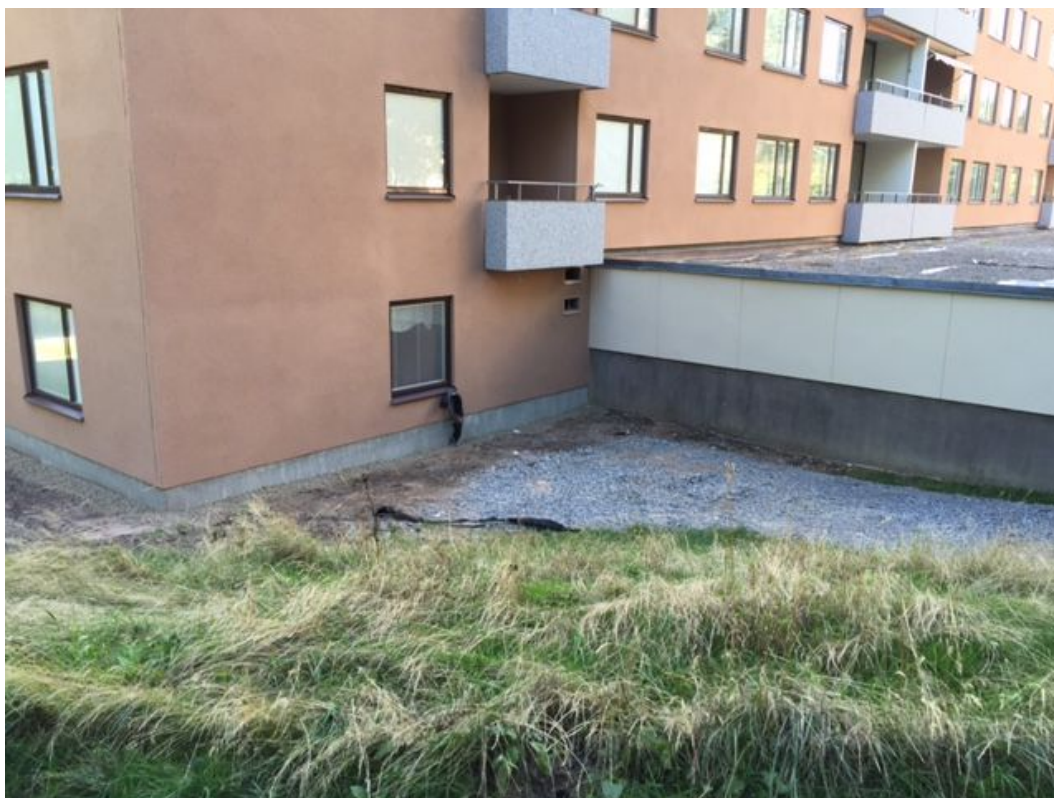
Några observationer i området var att grundisolering och dräneringen hade bytts på några av fastigheterna i området ut mot Selmedalsvägen, se figur 5.3. Detta kan tyda på att det här finns högt grundvatten eller jordarter med dåliga infiltrationsegenskaper.

*Figur 5.3: Odränerad och isolerad grund på fastighet mot Selmedalsvägen*

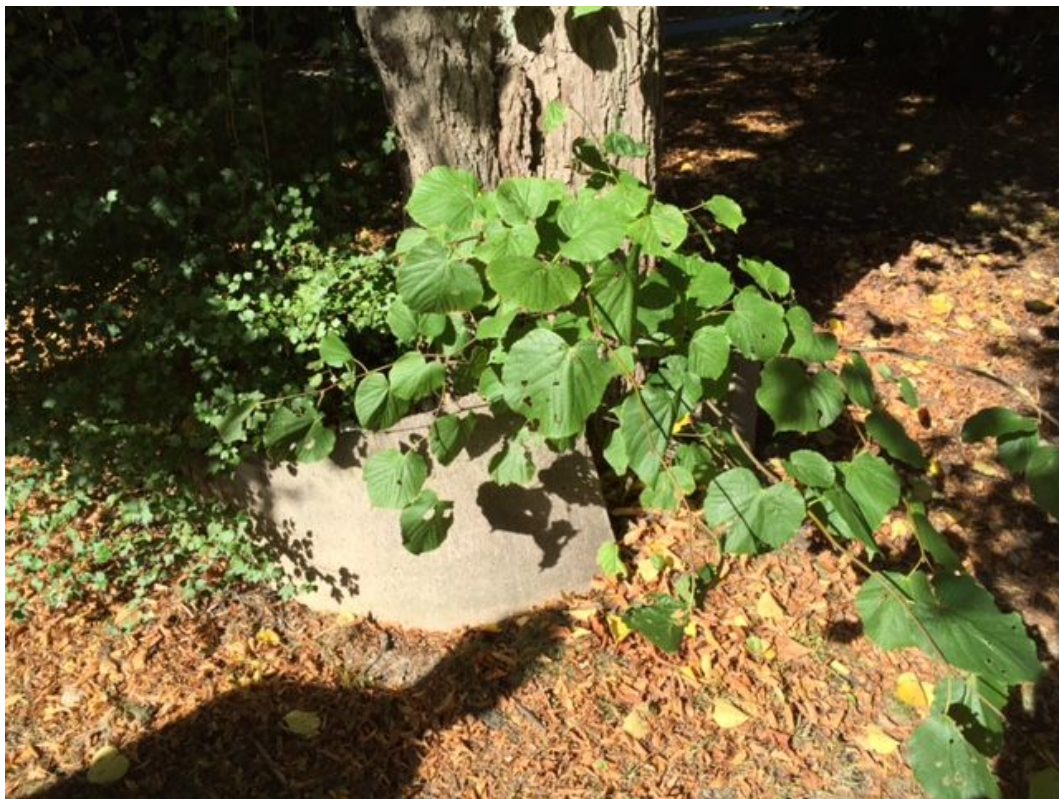
*Figur 5.5: Träd i betongcylinder*

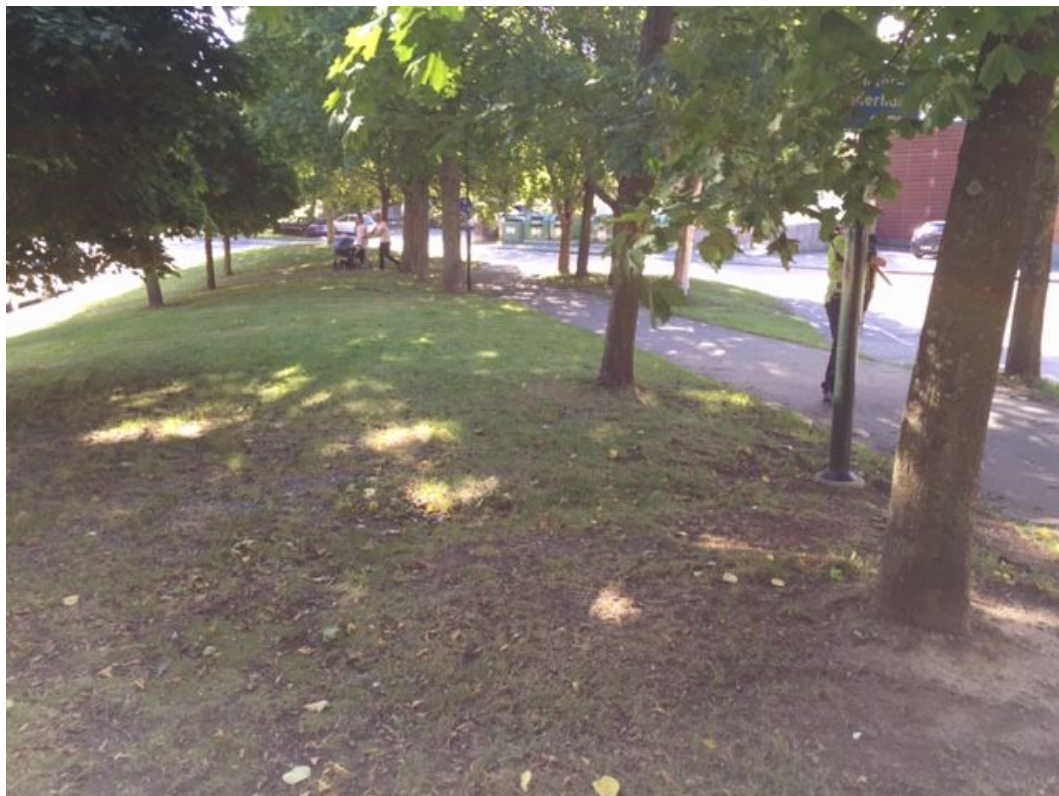
Vid Axelsberg centrum finns tydliga tecken på att området är utfyllt, i området finns mindre kullar anlagda. Träd är planterade, skyddade av betongcylindrar se fig. 5.4 och 5.5.

*Figur 5.4: Förhöjning av fyllningsmassor*

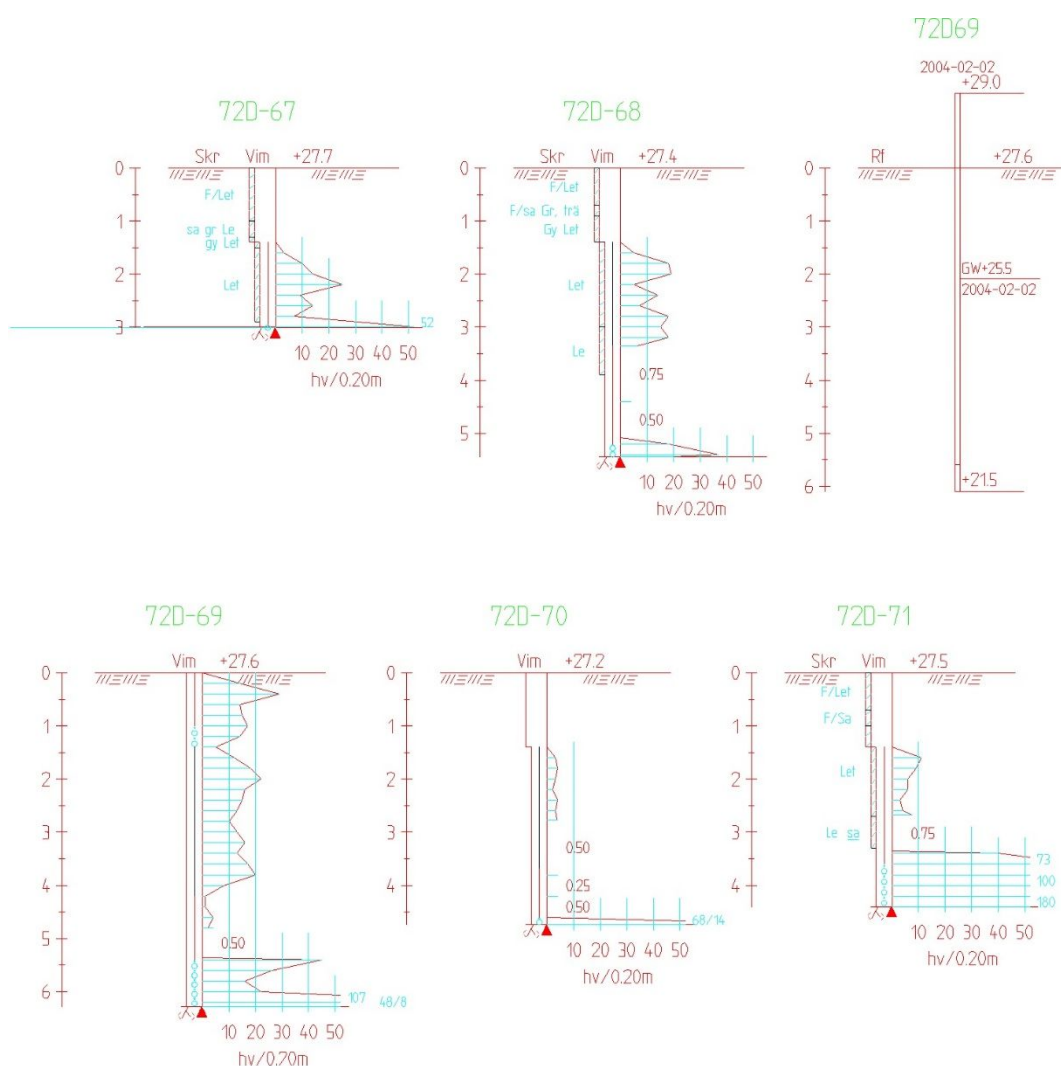
Figur 6.2: Sonderingsdata för Kv. Förgyllda Bägaren/Fader Bergström (Serier CB-RA och 72D, 2004)

Resultatet av undersökningarna visar (se figur 6.2)

- Cirka 1,5 m fyllning av främst lera men även sand och gyttja i viss utsträckning
- 2-4 m torrskorpelera och lös lera
- Maximalt cirka 0,75 m friktionsjord
- Bergnivån ligger på mellan 3 och 6 m djup

För Kv. Fader Bergström rekommenderar vi ett fältgeotekniskt undersökningsprogram som innefattar:

- Skruvprovtagning för bestämning av förekommande jordarters sammansättning och tjälfarlighet.
- CPT- sondering, kolvprovtagning och vingförsök för bestämning av geotekniska parametrar som underlag för stabilitets- och sättningsberäkningar samt bedömning av bl.a. schaktbarhet.
- Installation av grundvattenrör.

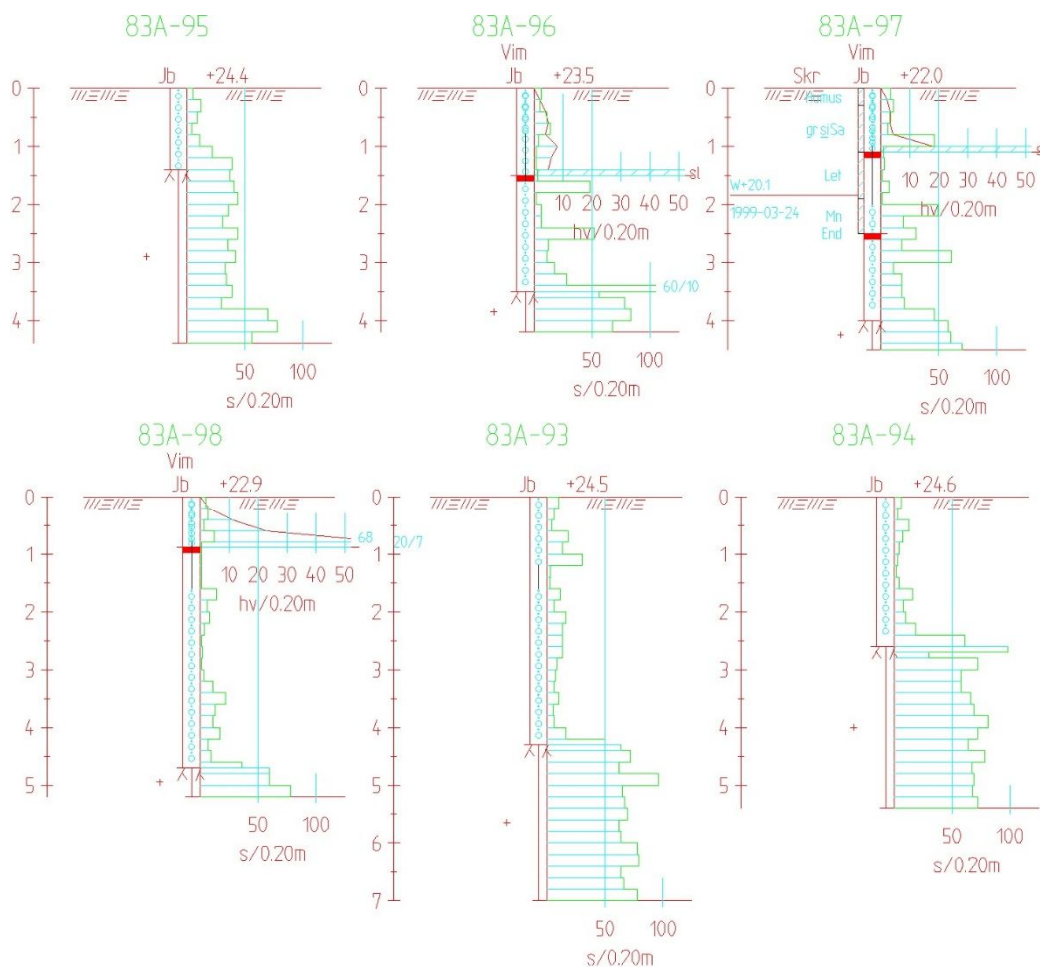
Figur 6.3: Sonderingsdata för Kv. Bröder Pehr vid Hägersten Gård/Lokatten (Serie 83A, 1999)

Resultatet av undersökningarna visar (se fig. 6.3)

- Cirka 1 m humusjord och fyllning av grus, sand, silt och torrskorpelera
- Cirka 1-3 m friktionsjord av morän och grus.

- Bergnivån ligger på 3-4 m:s djup.

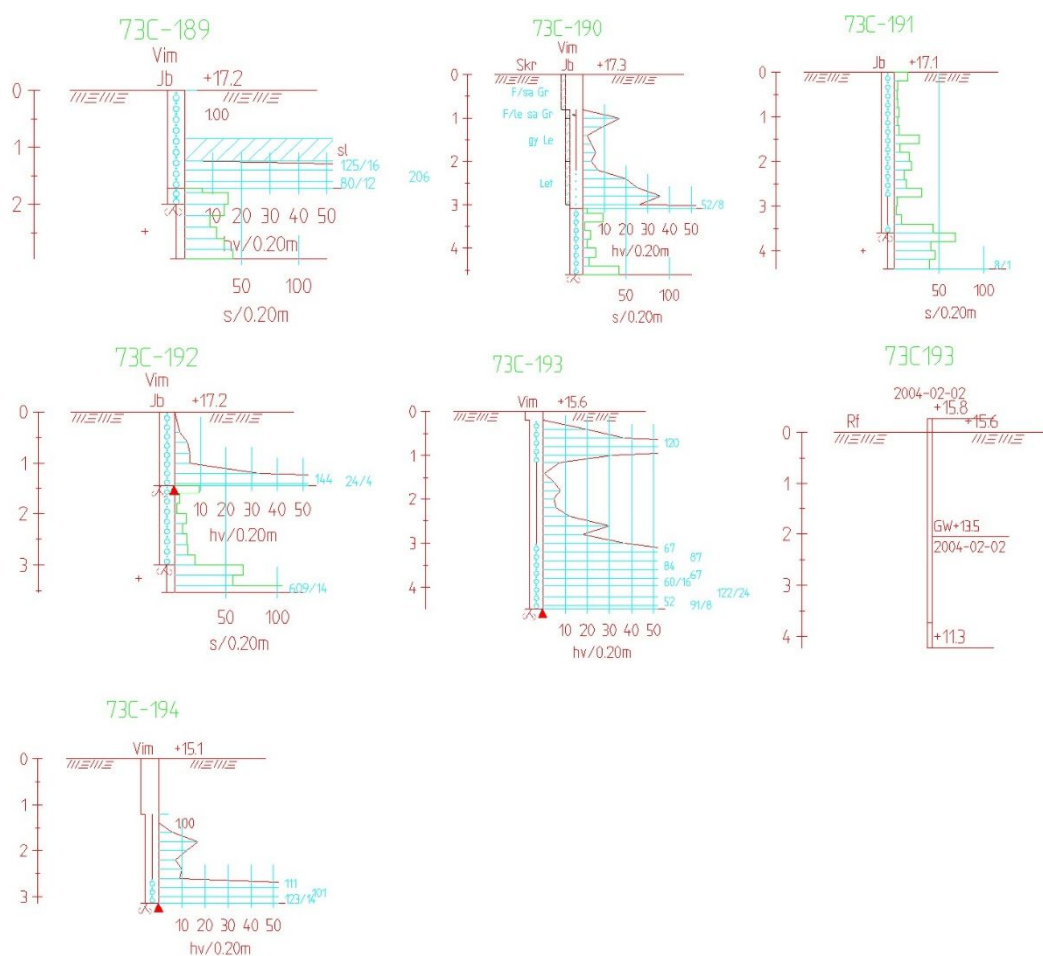
Figur 6.4: Sonderingsdata för Hägerstens allé/Jergen Puckel kv. (Serie 73C samt borrhål CB-RA1, 2004)

Resultat och tolkning visas att (se fig. 6.4):

- Fyllningens mäktighet är osäker men bedöms innehålla huvudsakligen sand, grus och lera.
- Under fyllningen finns ett maximalt 1,5 m mäktigt friktionsjordlager.
- Bergnivån ligger på 3 -5 m:s djup.
