Datum
2016-12-05 Rev 2019-03-12
Projekt-ID
719324

Kund
Stiftelsen Stora Sköndal

Stora Sköndal – Konsekvensbeskrivning Geoteknik

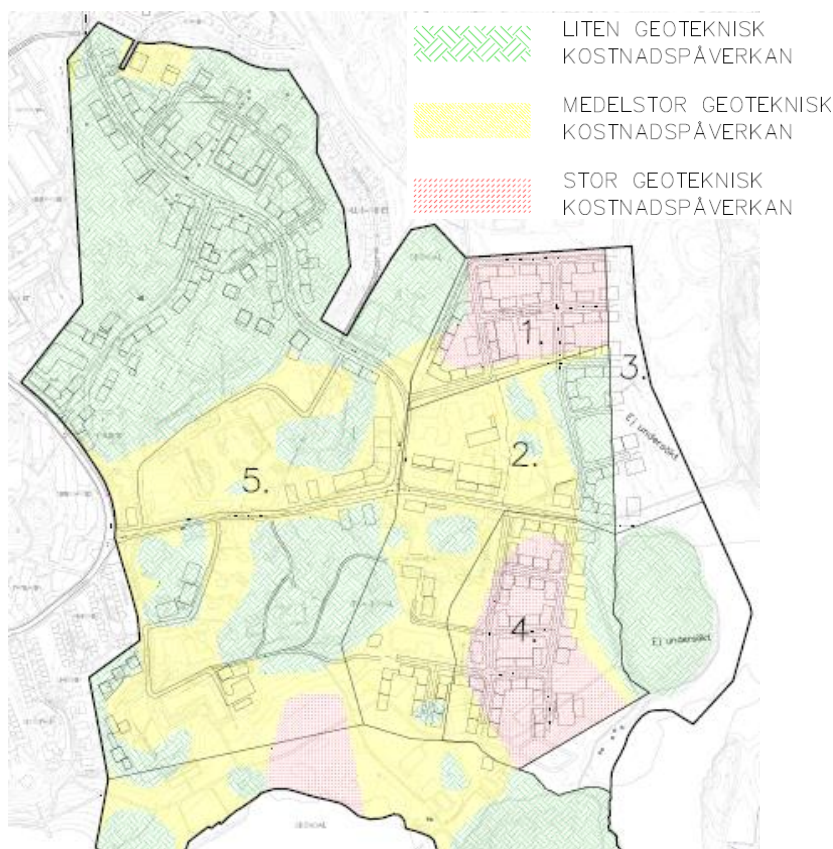
Figur 1 Illustrationsplan kombinerad med geoteknisk kostnadspåverkan.

I Figur 1 nedan har den senaste strukturplanen kombinerats med slutsatserna om geoteknisk kostnadspåverkan från den fördjupade förstudien. Fastigheten har delats in i 5 områden som översiktligt beskrivs nedan.

Område 1 visar på fyllnadsmassor på minst 6-8 meter och provgroppsgrävning visar på mycket heterogen och blockig fyllning. Under fyllningen förekommer lera med en mäktighet på upp till 9-10 meter i de undersökta punkterna. Det är svårt att avgöra om det pågår sättningar i området med hänsyn till om planerad infrastruktur måste förstärkas. Men med en höjdsättning i höjd med eller under nuvarande marknivå så minimeras åtgärderna. Grundläggningen av byggnader kommer bli mycket kostsam. Det bör förutsättas i detta skede att borrarade pålar kommer att krävas med hänsyn till den blockiga fyllningen.

Inom område 2 förekommer varierade förhållanden. Dels förekommer berg i dagen och dels förekommer fyllning ovanpå lera med upp till 6 meter till fast botten. För den östra delen i område 2 ligger berget ytligt förutom de osäkerheter i område 3 som beskrivs nedan. I den södra delen av område 2 förekommer lera med olika mäktighet men om pålgrundläggning blir aktuellt så bör detta kunna utföras med betongpålar.

Den senaste strukturplanen har bebyggelse längre österut än där de geotekniska markundersökningarna har utförts. Enligt jordartskartan består området av lera som ligger på gränsen mot kärrtorv. Det är omöjligt att bedöma konsekvenserna för bebyggelse eftersom jorddjupen är okända. Med stora jorddjup blir konsekvenserna för grundläggning stora och med ringa djup till berg mycket små. Undersökningar bör utföras i detta område i ett senare skede.

Undersökningarna visar att området består av stora fyllnadsdjup, ca 2,5 till 8 meter med blockig och heterogen fyllning och lermäktigheter mellan 2 och 7 meter. Ett grundvattenrör finns installerat och sedan dess har fyra mätningar utförts med uppmätta grundvattennivåer mellan +21,0 och 21,9 vilket motsvarar en nivå på ca 4,8 och 3,9 m under markytan. Under 2018 kompletterades det även med porttrycksgivare inom samma område som för grundvattenröret. Grundvattentrycket i leran visar nära nog samma trycknivå som i grundvattenröret, dvs hydrostatiska förhållanden råder.

Med uppmätta grundvattentryck som underlag synes leran vara svagt överkonsoliderad motsvarande en överkonsolideringskvot om 1,1 – 1,2 vilket också verifieras av förhållandet mellan naturlig vattenkvot och konflytgräns. Med nuvarande underlag är dock detta mycket osäkert. Det kan inte uteslutas att det pågår sättningar i leran till följd av belastningen från fyllningen. Ytterligare uppfyllnader skulle därför förvärra denna situation.

Grundläggningen av byggnader inom de mellersta delarna av området kommer bli mycket kostsam. Det bör förutsättas i detta skede att borrade pålar kommer att krävas med hänsyn till den blockiga fyllningen.

Inom område 5 är lerdjupen små och stora delar består av fastmarkspartier så därför bedöms de geotekniska konsekvenserna för grundläggning bli små.
