Länsstyrelsens bedömning av resultaten från den marinarkeologiska utredning inom planområde "Stuvaren 1 m.fl.", del av fastigheten Kungsholmen 2:8 i Stockholms stad.

Två skutor i Riddarfjärden

Arkeologisk utredning

RAÄ Stockholm 890

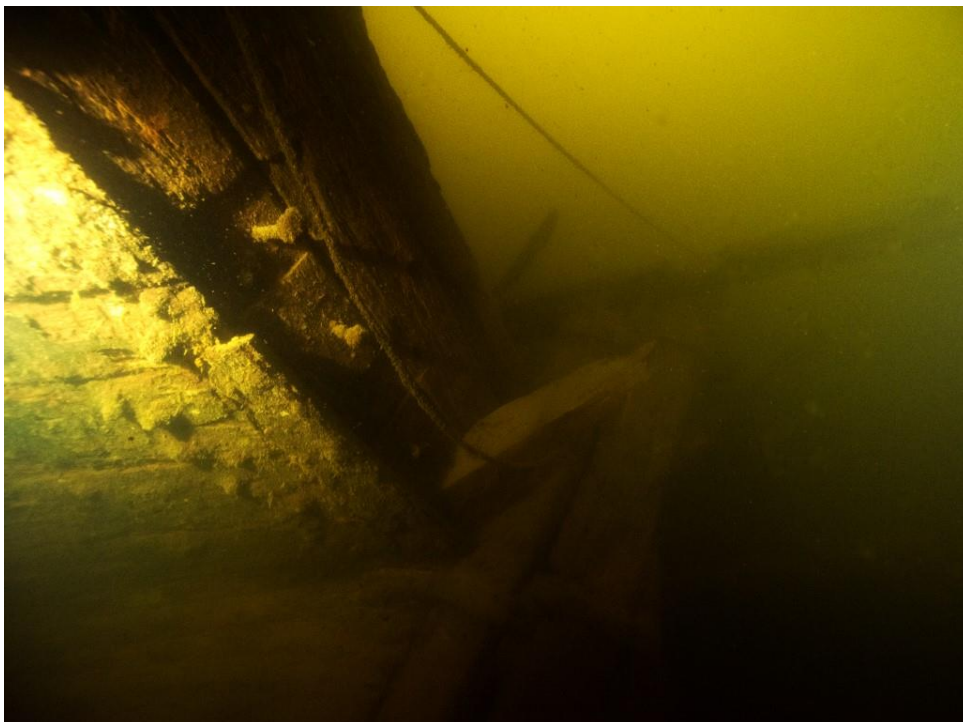
Fartyglämningen visade sig vara ett stort och mycket kraftigt byggt skepp som är cirka 23 meter långt och 6 meter brett. Lämningen för ligger i nordvästlig riktning på cirka 14 meters djup. Vraket har ett uppstick på cirka 4 meter ovan botten som består av lösare sediment både i och utanför lämningen. I aktern, som är mycket välbevarad, sitter fortfarande rodret på sin plats (fig. 4).

Figur 4. Bilden visar aktern där akterspegeln fallit ut på botten. Man kan även se rodret sitta på sin ursprungliga plats. Foto: Jim Hansson, Statens maritima museer.

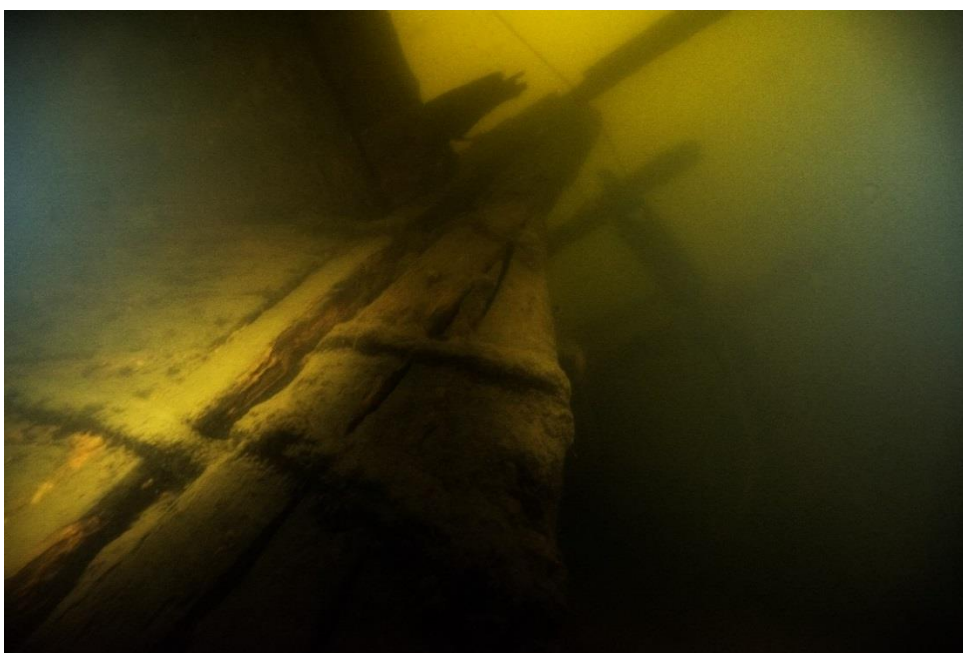
Rodret är konstruerat med tre kraftigare trästycken sammanfogat med järnbeslag (fig. 5).

Figur 5. På bilden kan man se rodrets konstruktion med tre stycken timmer sammanfogade med järnbeslag, som sedan sitter fast i rormaljorna i akterstäven. Foto: Jim Hansson, Statens maritima museer.

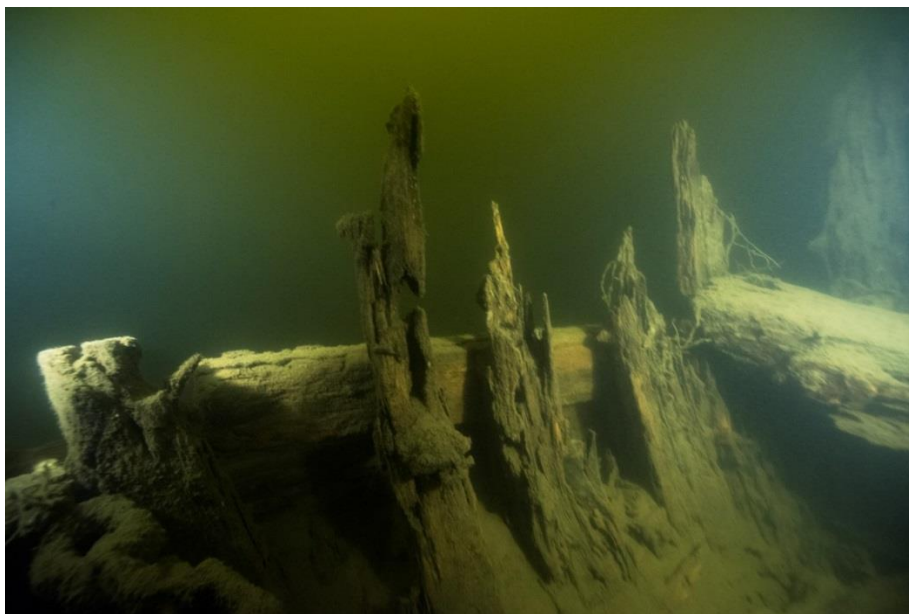
Skeppet ser ut att ha en platt akterspegel, men med ett något rundat skrov upp emot den. Skrovet är kraftigt byggt vilket de tätt sittande spanten skvallrar om (fig. 6).

Figur 6. På bilden kan man se hur tätt spanten sitter. Notera även hur kraftigt eroderade dessa är. Till höger i bild syns en däcksbalk. Foto: Jim Hansson, Statens maritima museer.

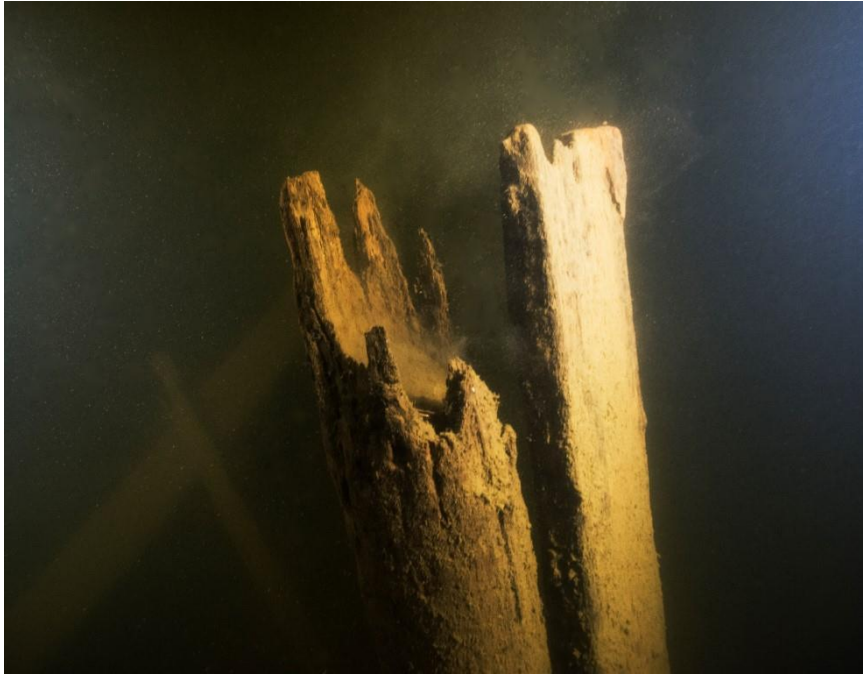
Mitt i skeppet påträffades en fortfarande stående alpump, äldre modell av länsypump, som var relativt eroderad (fig. 7).

Figur 7. Alpumpen syns till vänster i bild. Stocken är urborrad där vattnet pumpades upp för hand med ett handtag som numera är borteroderat. Till höger står ett skeppstimmer som ryckts ur sitt läge. Foto: Jim Hansson, Statens maritima museer.

Urborrade trädstammar har använts som länspumpar på skepp ända sedan romartiden i Medelhavet. Efter 1840 började dessa alltmer bli industrialiserade (Oertling 1996:16). Det vill säga att de blev allt vanligare att pumparna drevs av maskiner. Pumpen som påträffades på RAÄ 890 är konstruerad av en trästock som är urborrad och speglar därför den äldre metoden att konstruera pumpar.

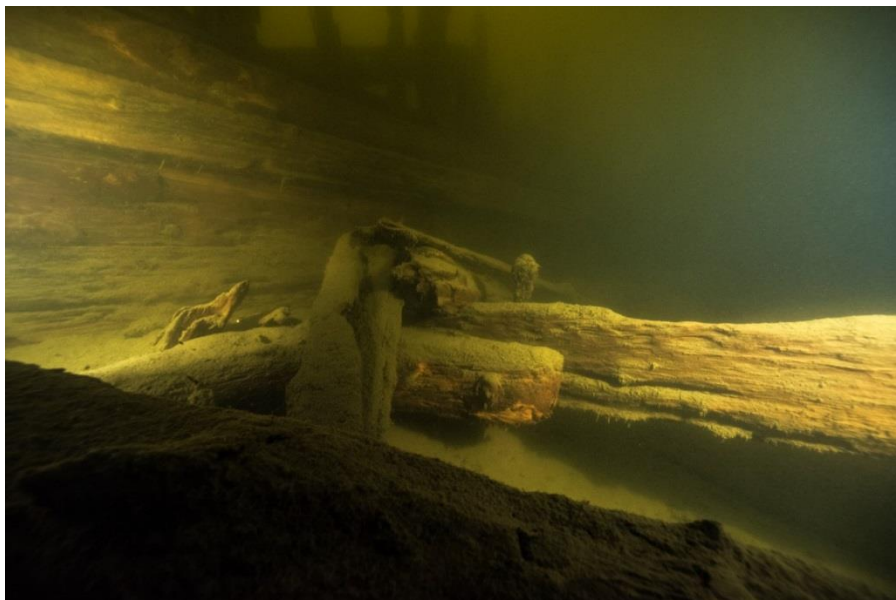
Man kan se skeppets däcksnivåer. Den undre däcksnivån syns strax ovan sedimentet i skeppets inre (fig. 8).

Figur 8. Däcksbalken sitter fortfarande i sitt läge strax ovan sedimenten i skeppet. Knät som förstärker balken sitter till vänster om balken på babordssidan. Den kraftiga innergarneringen syns också tydligt på bilden. Foto: Jim Hansson, Statens maritima museer.

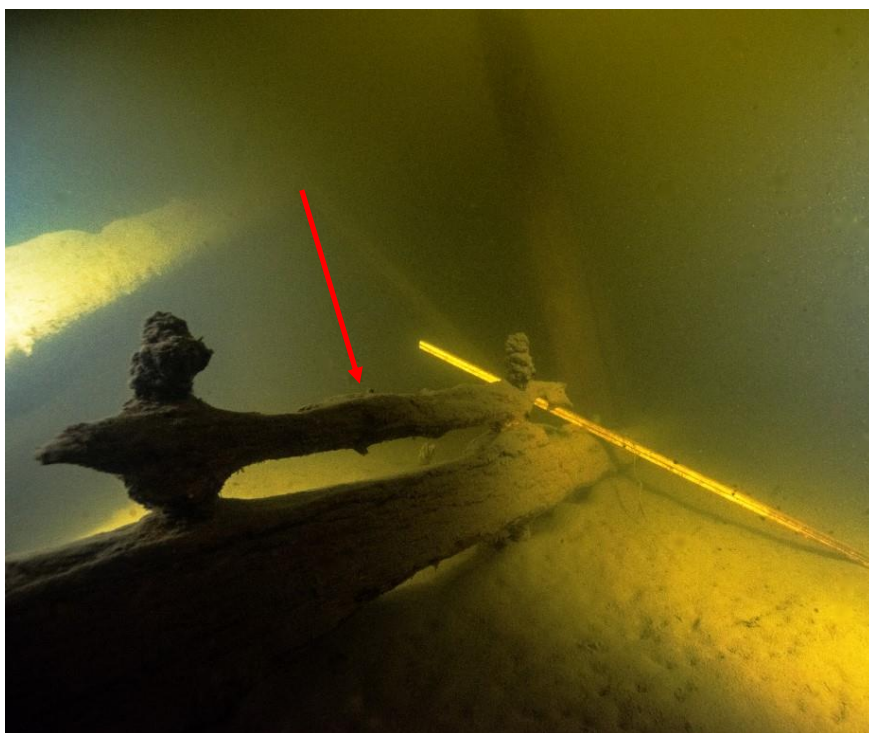
På däcksbalken i figur 8 sitter en detalj av metall som än så länge har okänd funktion (fig. 9).

Figur 9. På däcksbalken sitter en detalj (röd pil) som än så länge har okänd funktion. Notera alpumpen som syns stående i bakgrunden. Foto: Jim Hansson, Statens maritima museer.

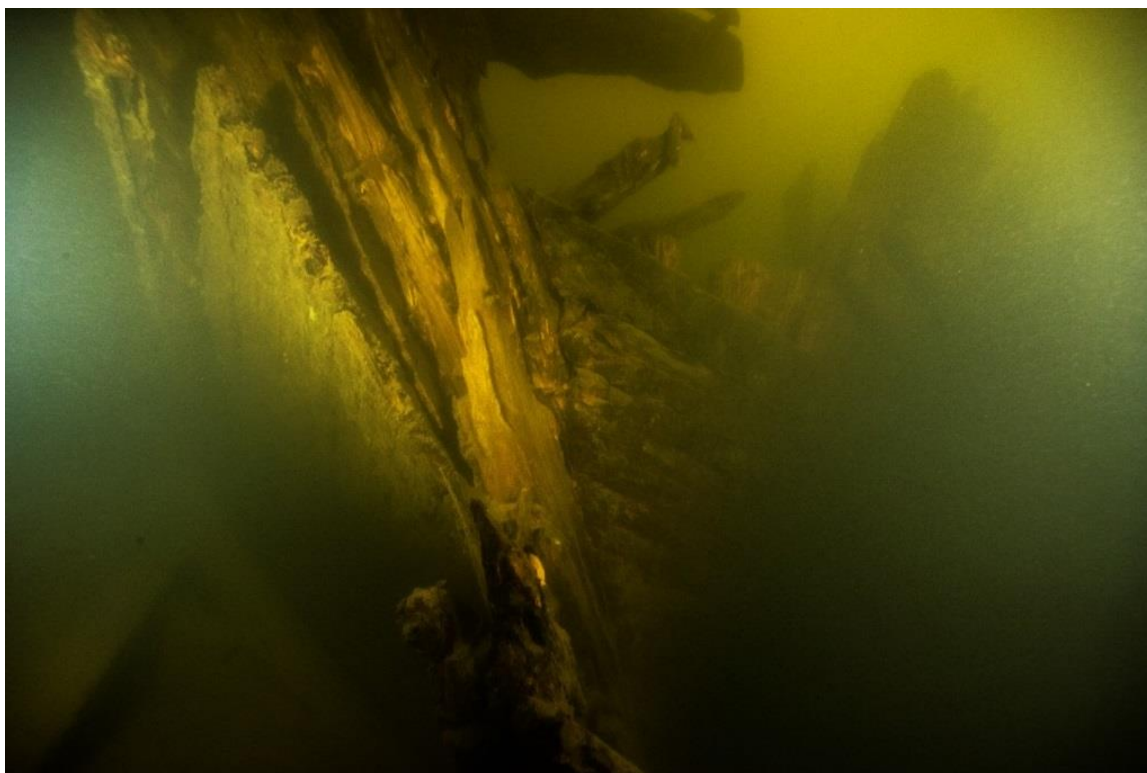
Förstäven är delvis bevarad. Det ser ut som om stora delar av den har fallit ut, kanske naturligt men mer troligt av yttre påverkan. Stäven lutar svagt utåt och bordläggningens anslutning mot stäven ger skrovet ett v-format utseende (fig.10).

Figur 10. På bilden syns den sargade förstäven som delvis fortfarande sitter på sin plats. Foto: Jim Hansson, Statens maritima museer.

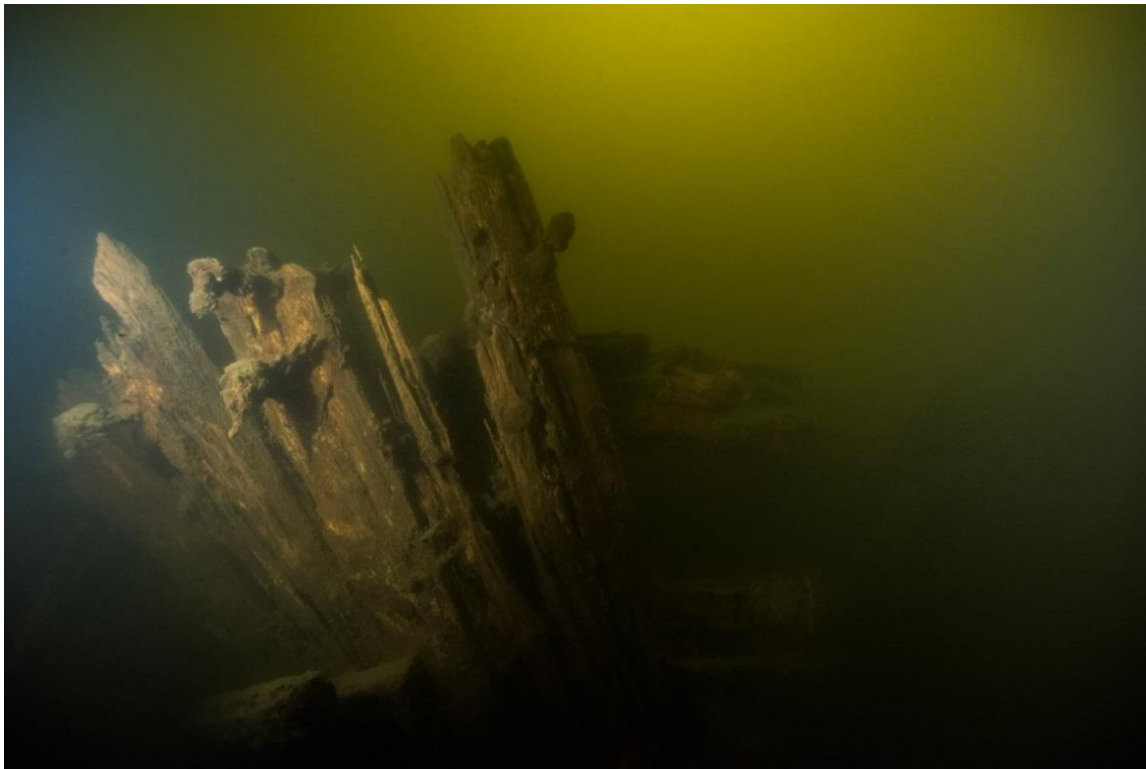
Högre upp i fören har bordläggningen och spanten fallit ut helt på babordsidan. På styrbordssidan har bara bordläggningen lossnat, medan spanten fortfarande sitter på sin plats (fig. 11).

Figur 11. Bilden visar hur skeppet eroderat olika i fören. Foto: Jim Hansson, Statens maritima museer.

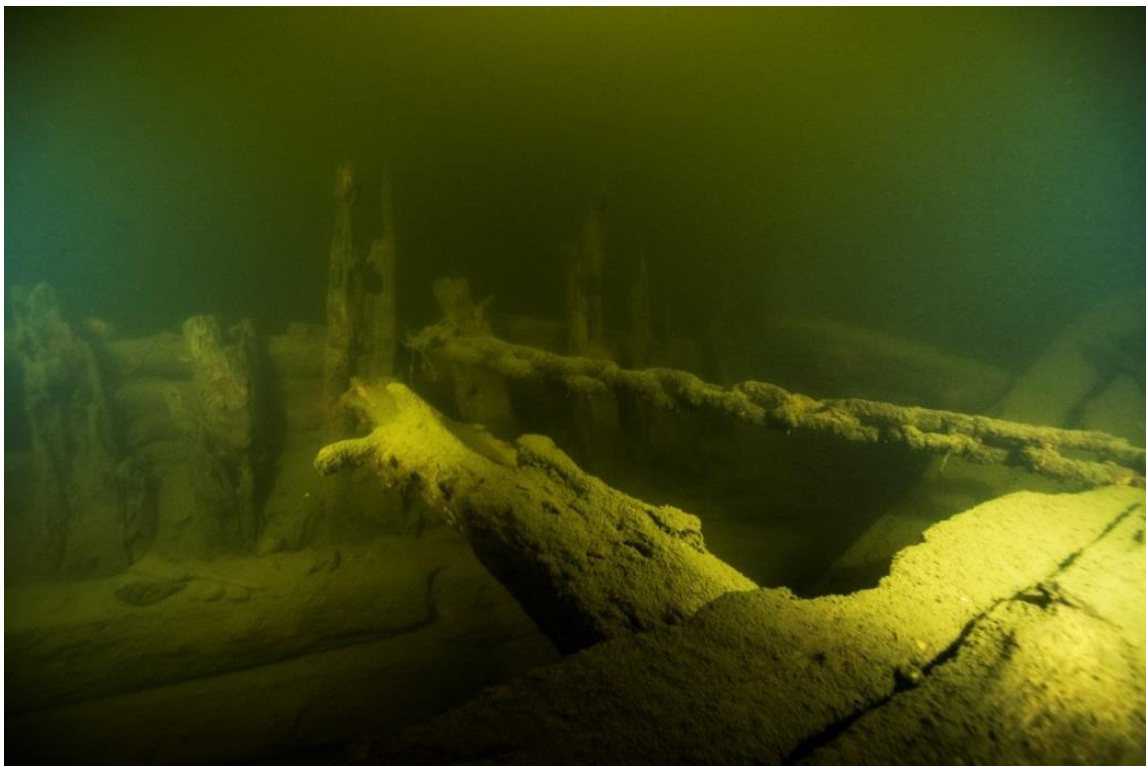
I fartygslämningen påträffades en grov tung bojkätting löpandes rakt över lämningen (fig. 12).

Figur 12. Kättingen löper tvärs över fartyglämningen mot fören. Foto: Jim Hansson, Statens maritima museer.

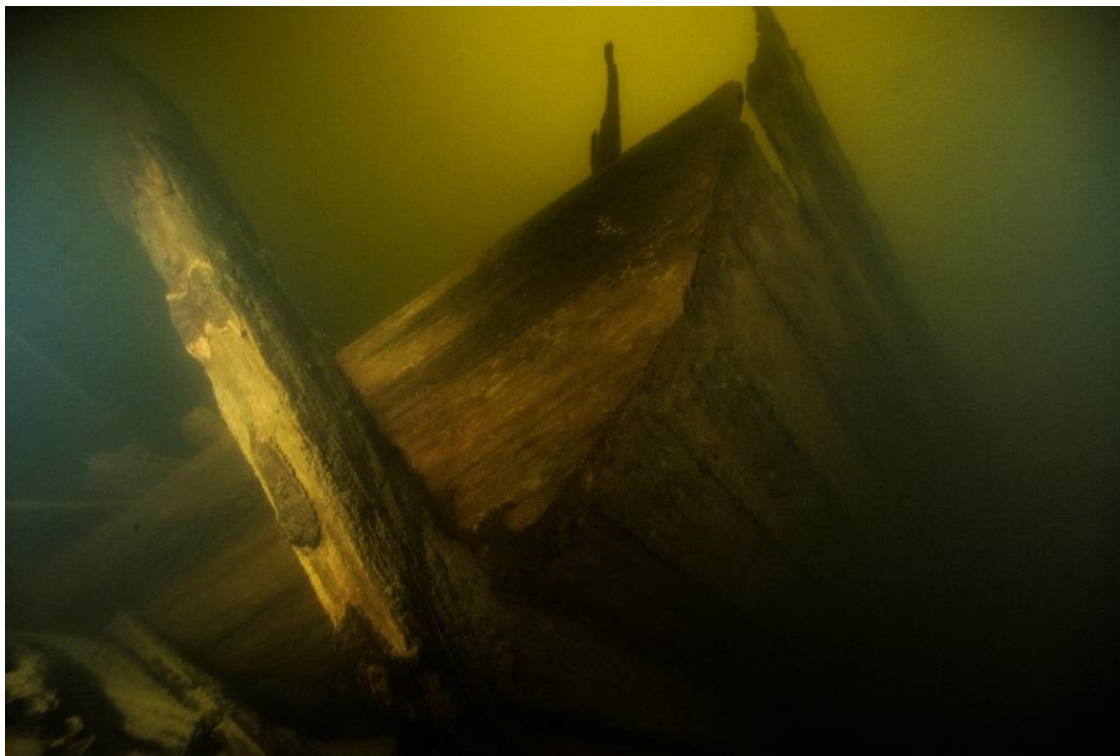
Lämningen mäter cirka 14 meter på längden, nästan 4 meter på bredden. Lämningen ligger på cirka 10 meters djup på en lös sedimentbotten. Lämningen ligger näst intill 90 grader från fören på RAÄ 890. Avståndet mellan lämningarna är cirka 3–4 meter. Akterspegeln är platt och bevarad till cirka hälften (fig. 13).

Figur 13. Bilden visar aktern med akterstäven fortfarande på sin plats. Akterspegeln är bevarad till hälften. Den bör ha fortsatt hela vägen upp längs insidan på akterstäven. Foto: Jim Hansson, Statens maritima museer.

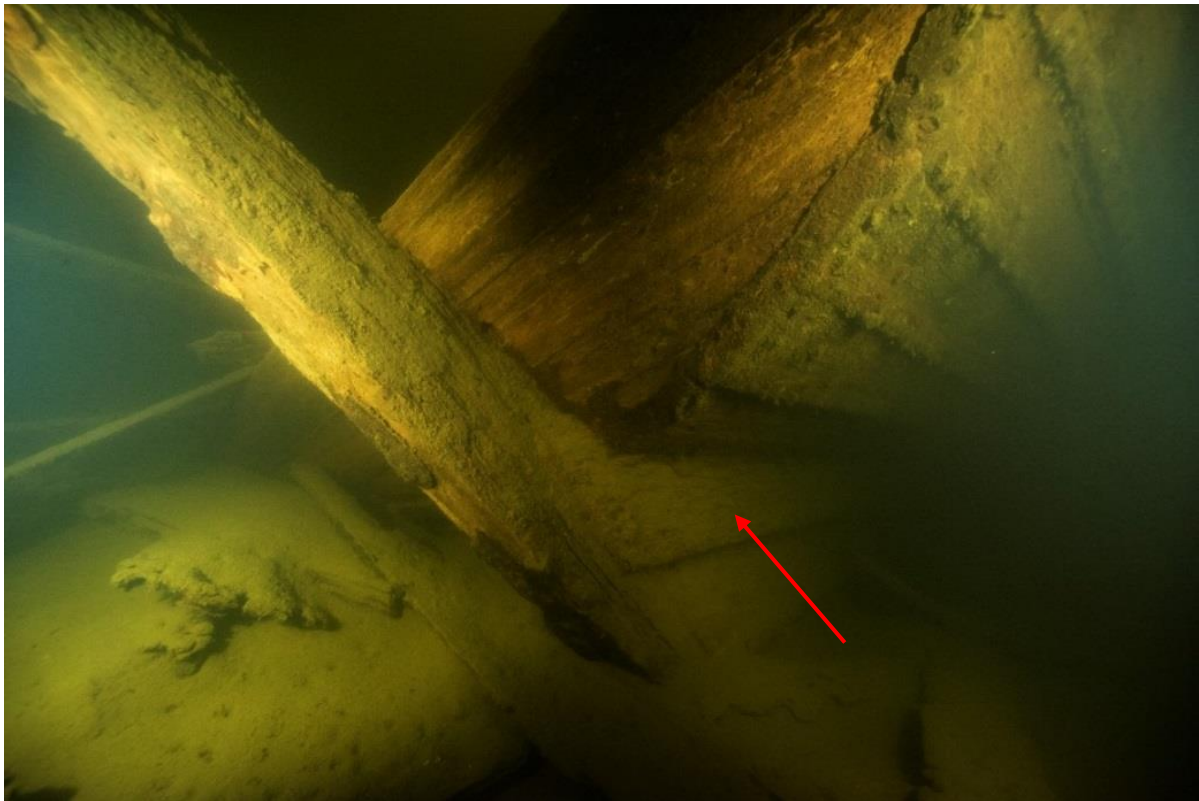
Under skrovet kan man se kölen och de första bordgångarna (fig. 14).

Figur 14. Bilden visar akterstäven där den möter kölen. Sambordet löper en bit ut på akterstäven (röd pil). Akterspegeln är till synes bevarad till häften. Foto: Jim Hansson, Statens maritima museer.

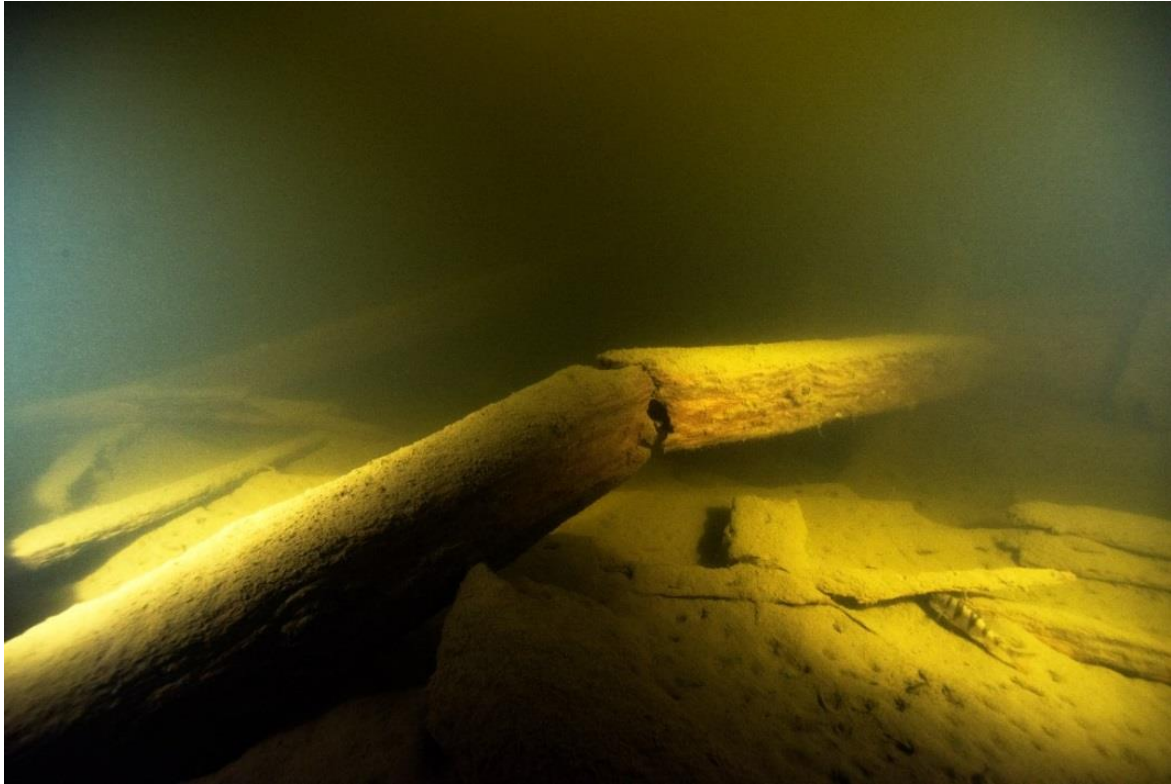
Fartyget har balkar som löper tvärs över skrovsidorna, en är knäckt (fig. 15).

Figur 15. Bilden visar en av balkarna som är knäckt. I bakgrunden kan man skymta en hel balk samt styrbordssidan. Vraket har en svag slagsida mot babord. Foto: Jim Hansson, Statens maritima museer.

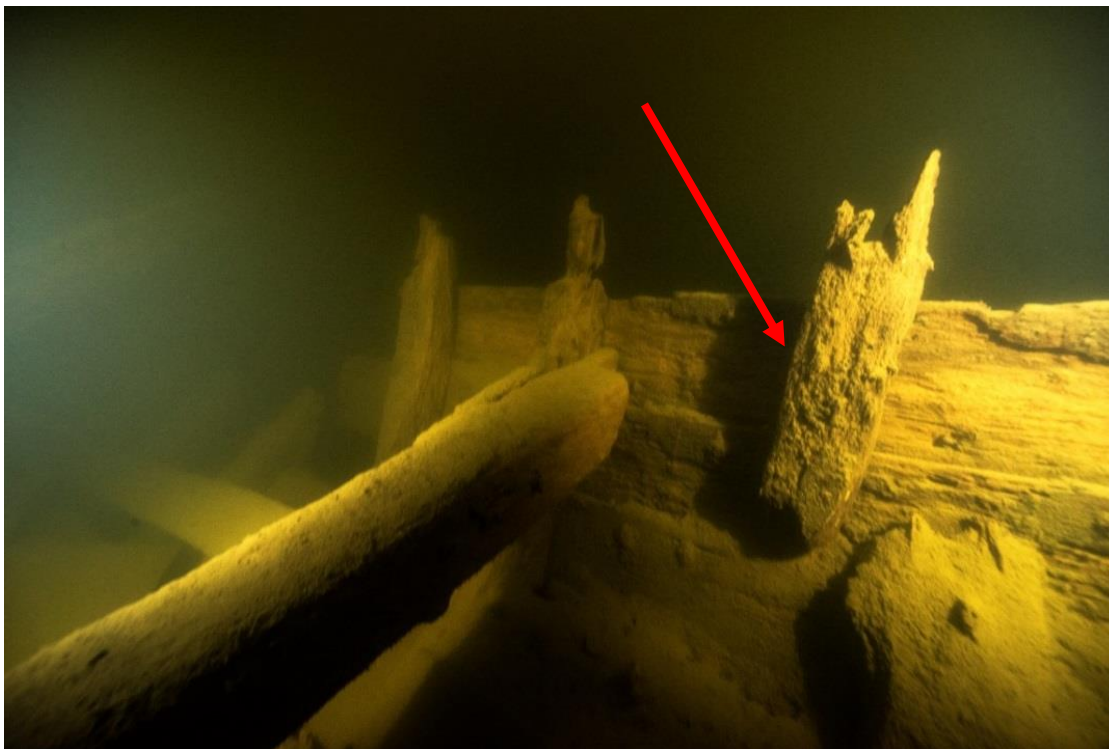
Fartygslämningen är till stora delar kraftigt eroderad (fig. 16).

Figur 16. Bilden visar en av de eroderade upplängorna på styrbordssidan (röd pil). Däcksbalken är densamma som i figur 14. Foto: Jim Hansson, Statens maritima museer.

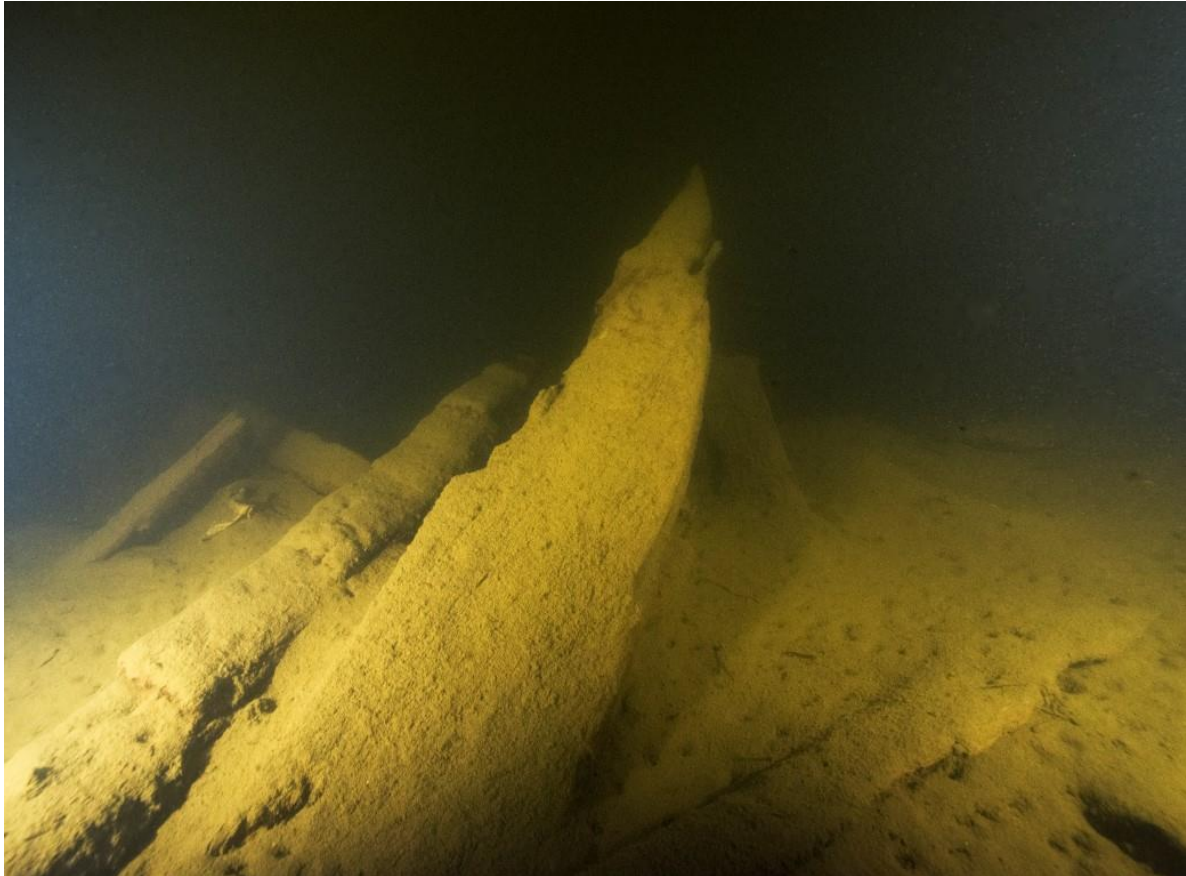
Mot fören är lämningen kraftigt eroderat och fragmenterat. Förstäven påträffades liggandes ur sitt läge (fig. 17).

Figur 17. Förstäven ligger lutad mot babordssidan. Förliga partiet är väldigt fragmenterat. Notera det klinkbyggda spantet vänster om stäven. Foto: Jim Hansson, Statens maritima museer.

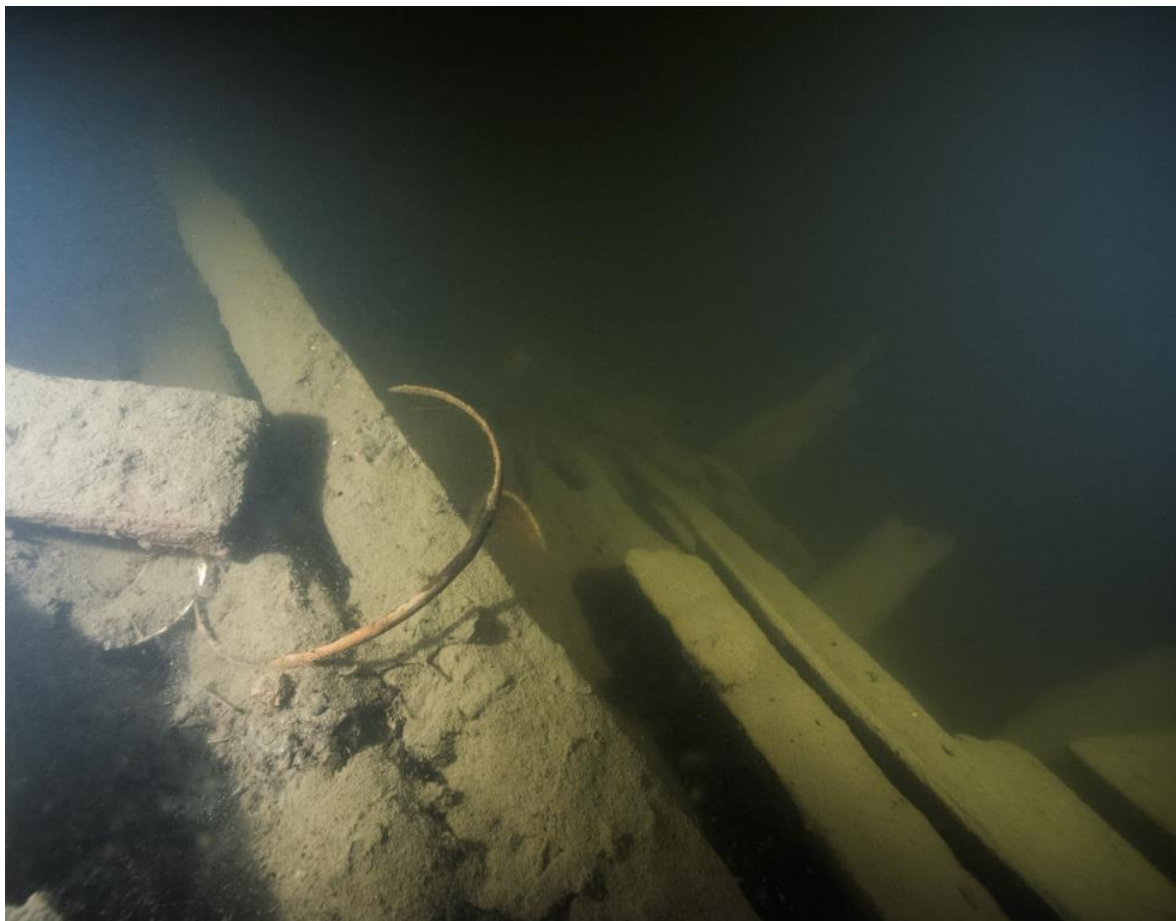
Ett fynd påträffades som troligen kan kopplas till fartyglämningen, ett laggkärlsband i trä som stack upp ur sedimenten (fig. 18).

Figur 18. Till vänster i bild kan man se det tunna laggkärlsbandet av trä. Notera även modernare blomkrukor och tallrikar. Foto: Jim Hansson, Statens maritima museer.

Fartygslämningen är påverkat och därför omrört, sannolikt främst av ankring och nedlagda bojstenar. Även moderna föremål, som man kan se på figur 18, påträffades på flera ställen i vraket.

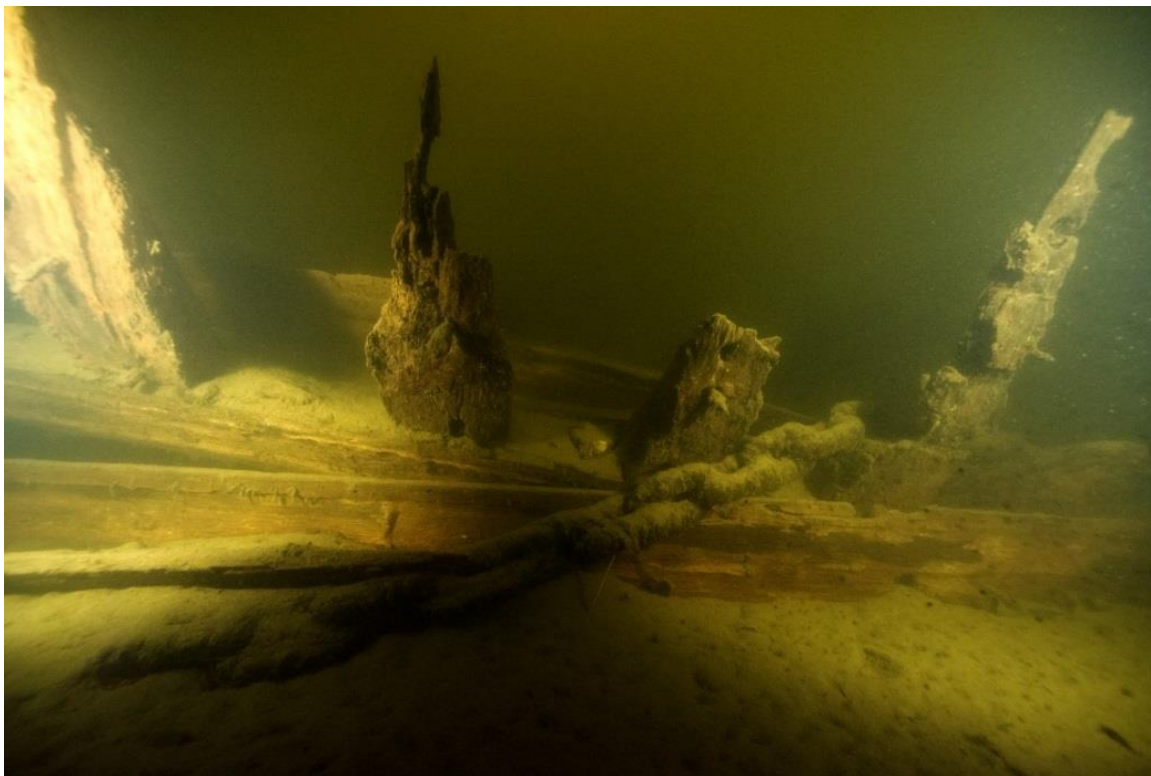
Även denna lämning har påverkats av bojkättingar (fig. 19).

Figur 19. Bilden visar en grov tung kätting som förstört delar av styrbordssidan. Notera de kraftigt eroderade spanten. Foto: Jim Hansson, Statens maritima museer.

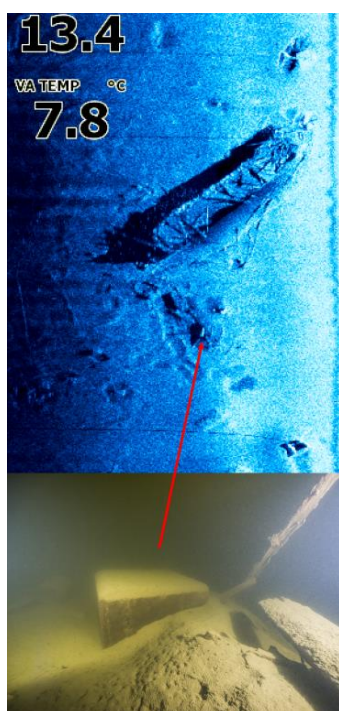
Det påträffades även en stor bojsten i betong i lämningen (fig. 20).

Figur 20. Bilden visar en tung bojsten som förstört delar av lämningen. Bojstenen är det objektet som ger det tydligaste ekot i sonarbilden. Lämningen (se pilen) syns i princip inte på sonarbilden vilket är ett bra exempel på hur svårt det kan vara att få en bra träff med sonaren. Foto: Jim Hansson, Statens maritima museer.

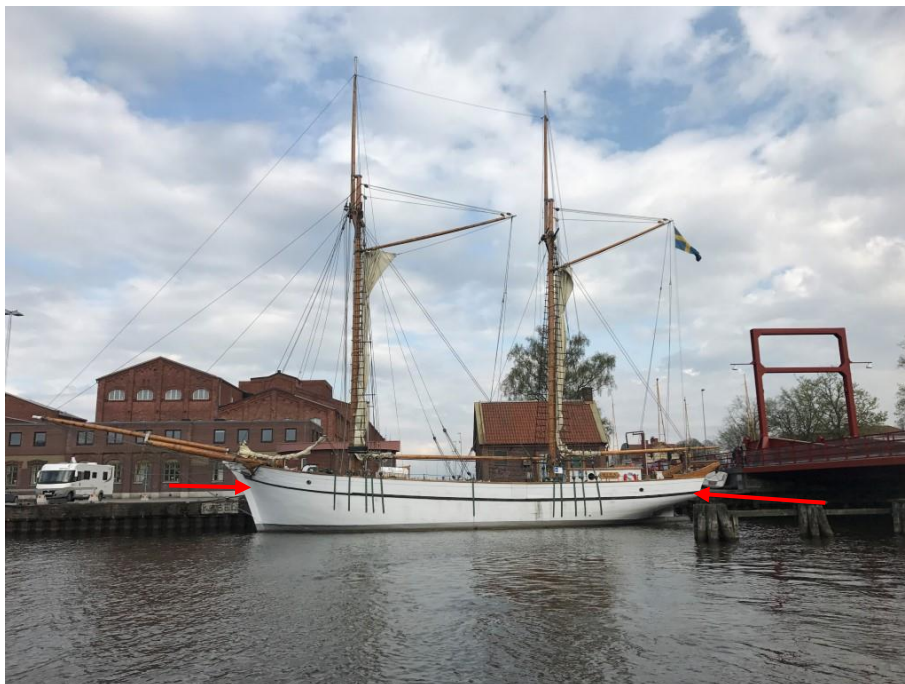
Fartyglämningens skrov är välbevarat och är till stora delar bevarat upp, till eller ovan huvuddäck. I jämförelse med MINA så kan man bättre se var på skrovet RAÄ 890 är bevarat (fig. 23).

Figur 23. Bilden visar (röda pilar) hur högt upp på RAÄ 890 som skrovet är bevarat i förhållande till MINA, som har liknande mått samt konstruktion. Foto: Jim Hansson, Statens maritima museer.

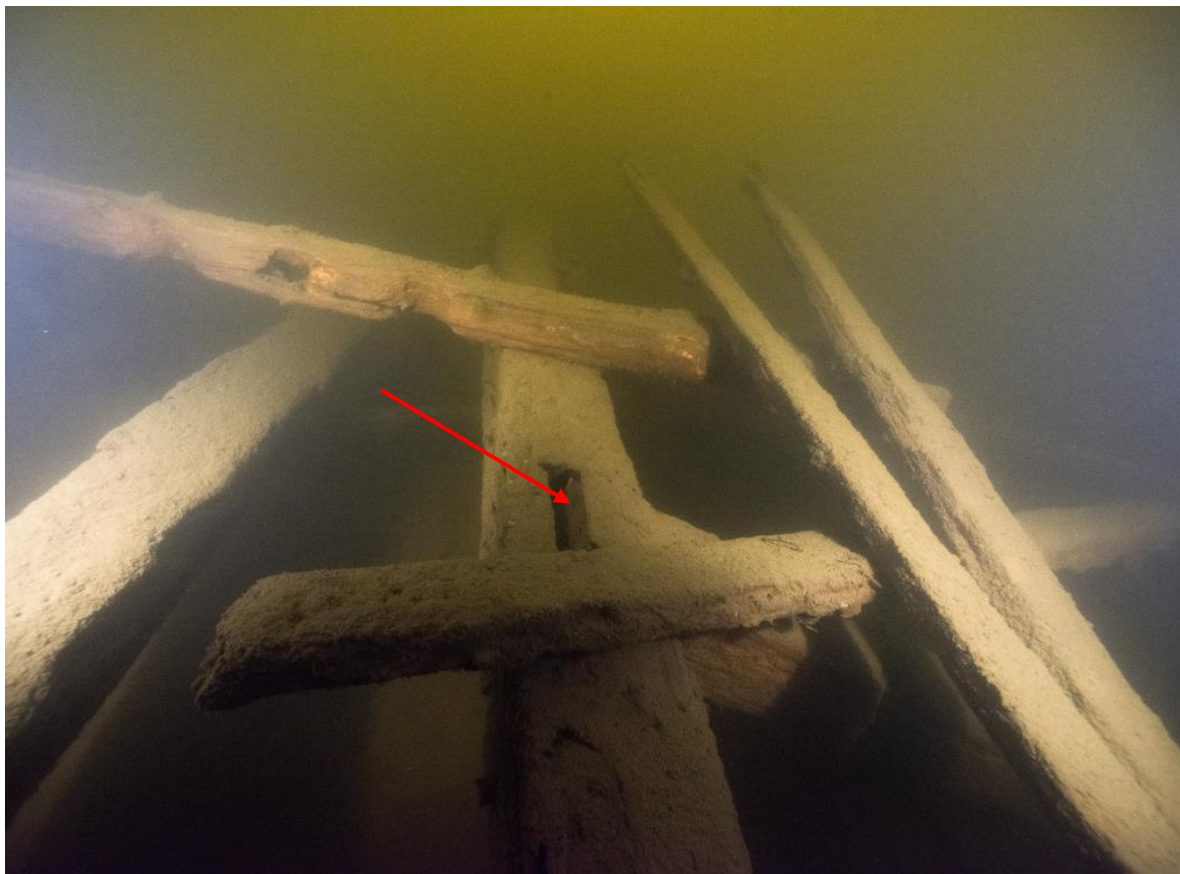
Det var vanligt att skutor som denna avslutade sina sista år som nedriggad och ombyggd till pråm. I detta fall påträffades flera intakta däcksbalkar som vanligen sågades av för att öppna upp och skapa ett stort lastrum. På däcksbalkarna noterades några nedrasade förstärkande timmer som kallas karvlar. Dom har ramlat ned mellan däcksbalkarna från urtagen i däcksbalkarna (fig. 24).

Figur 24. På bilden kan man se urtaget i däcksbalken där det nu nedrasade förstärkande karveln sitter (röd pil). Foto: Jim Hansson, Statens maritima museer.

Det indikerar att skeppet inte förbyggts till en pråm innan den sjönk.
