Uppdrag
Gasverksområdet

Datum
20190523

Gasverksområdet, Stockholm. Demontering av hus 29.

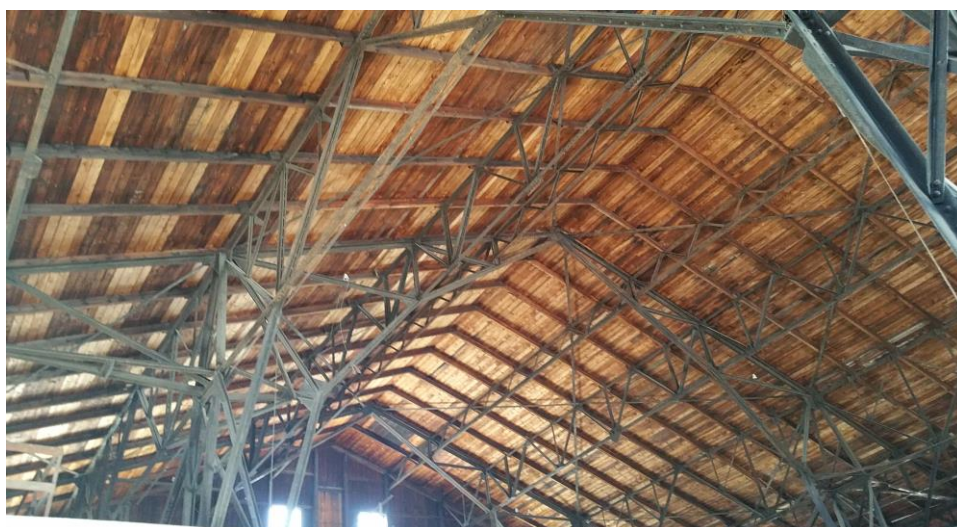
Hus 29 är i princip en stor oisolerad trälada med stålstomme.
Den bärande stommen utgörs av fackverksramar c/c 10,0 m och åsar av nitade stålprofiler.
Se bild 1.

Bild 1. Fackverksramar och åsar. Även vindkryssen i tak skymtas.

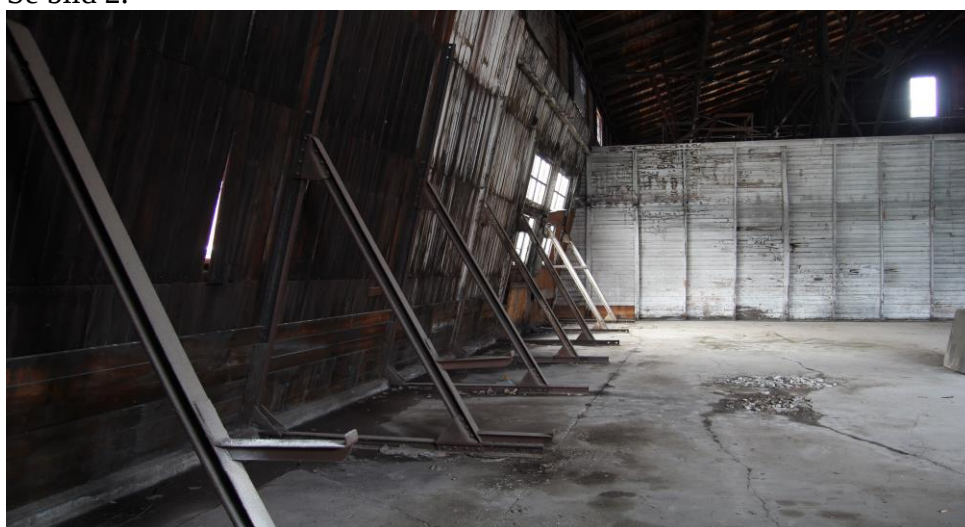
Tvärstabiliteten klaras mha ramarna medan längsstabiliteten säkerställs med vindkryss.
Takkonstruktionen är en stel skiva med horisontella kryss av plattstål.
De lutande fasaderna stöttas mot bockar av nitad järnvägsräls placerade med ett c/c på 2,5 m.
Se bild 2.

Bild 2. Stålbockarna som stöttar fasaden.

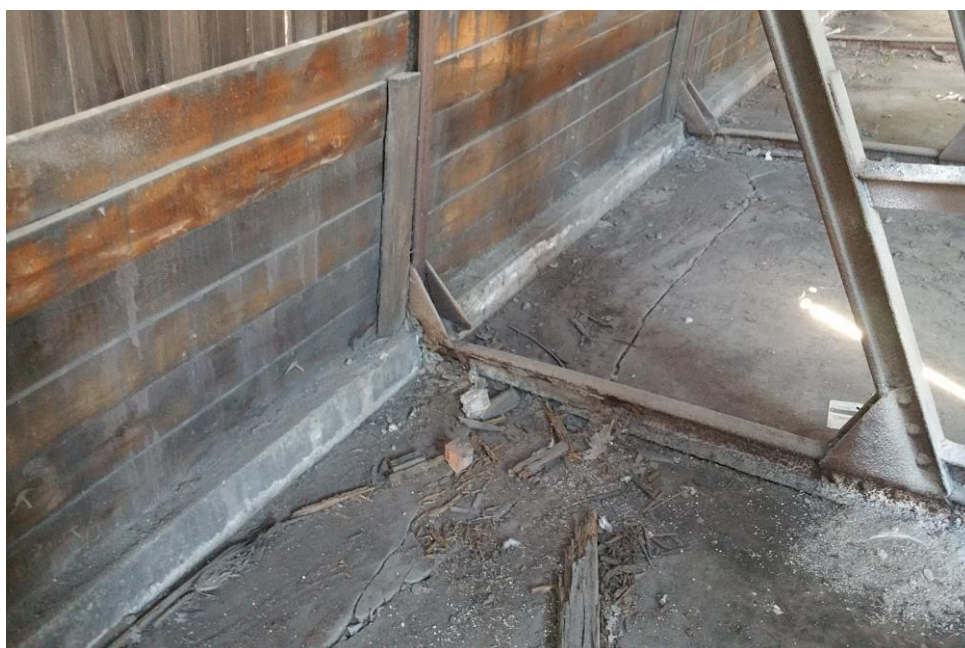
Fackverksramarna står på synliga betongplintar. För bockarna som stöttar fasaderna finns fundament antytt på handling men inget syns i verkligheten. Golvet består av en betongplatta på mark med en pågjuten låg sockel mot/under fasaderna. Se bild 3.

Betongkonstruktionen är ej original och bitvis av undermålig kvalitet.

Bild 3. Betongplatta och eftergjuten sockel.

Betongkonstruktionen bilas bort. Dokumentation utförd av antikvarie sker innan rivning.

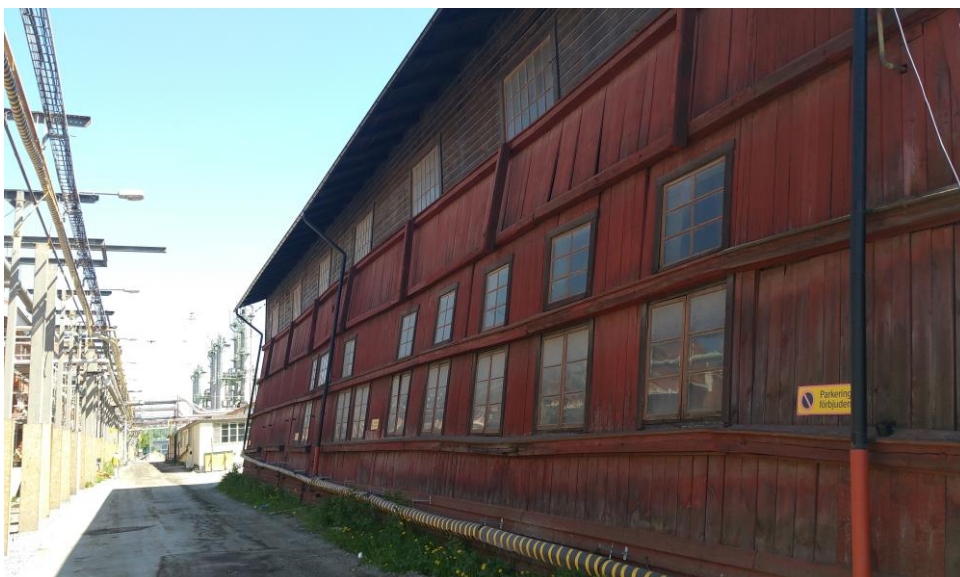
Bjälkarna ligger som horisontella band utanpå fasaden med ett c/c på 1,5 m, se bild 4.

Bild 4. Bjälkarna på utsidan av sneda fasaden.

Virket i fasaderna är av varierande kvalitet. Tanken är att återmontera så stor del som möjligt av virket. En okulär besiktning indikerar att ca 65-70 % av virket kan återmonteras. Siffran kan komma att justeras efter att en miljöinventering av fasaderna utförts.

Generellt gäller att fasaderna ska demonteras och återanvändas. Virkesdelar kan vara för skadade eller kontaminerade för att kunna återanvändas. All demontering sker därför i samarbete med antikvarie och sakkunnig miljö. Om möjligt återanvänds vagnsbultarna.

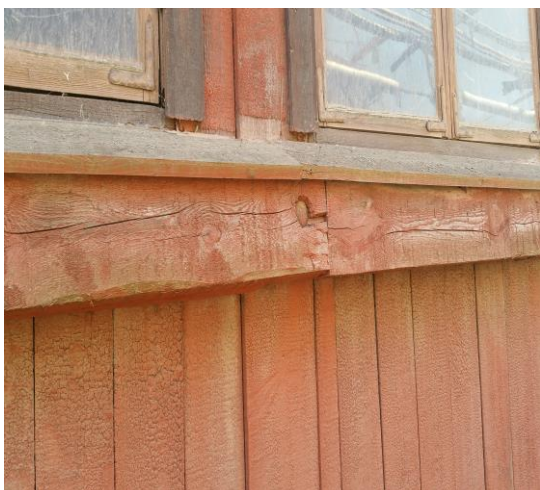
Bjälkarna är infästa i stålbockarna på bild 2 med genomgående vagnsbult $\phi 18$ mm. Se bild 5 och 6.

Bild 5. Vagnsbult på utsidan.

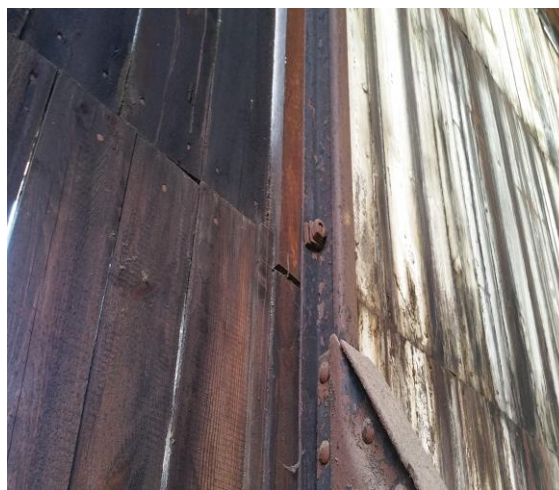
Bild 6. Vagnsbult på insidan.

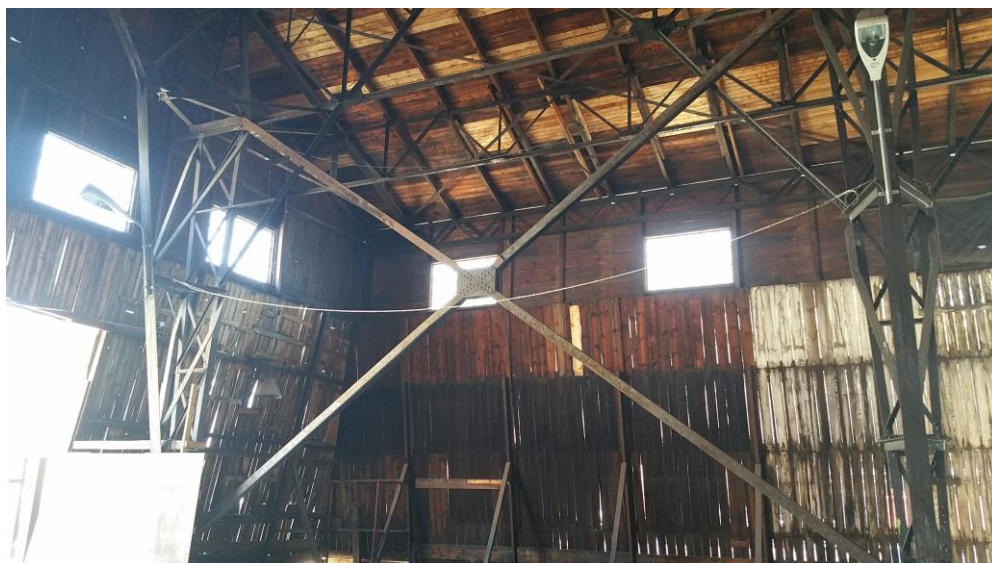
De båda vindkryssen vinkelrätt östra gaveln, se bild 7, är originalkryss men har flyttats, och byggts om efter 1929. I enlighet med ovan angivet antikvariskt ställningstagande kan de efter dokumentation rivas för att ej återmonteras.

Bild 7. Flyttat vindkryss.
