Vår beteckning  
605169

# Backtimjan, Hässelby

## Radonriskundersökning

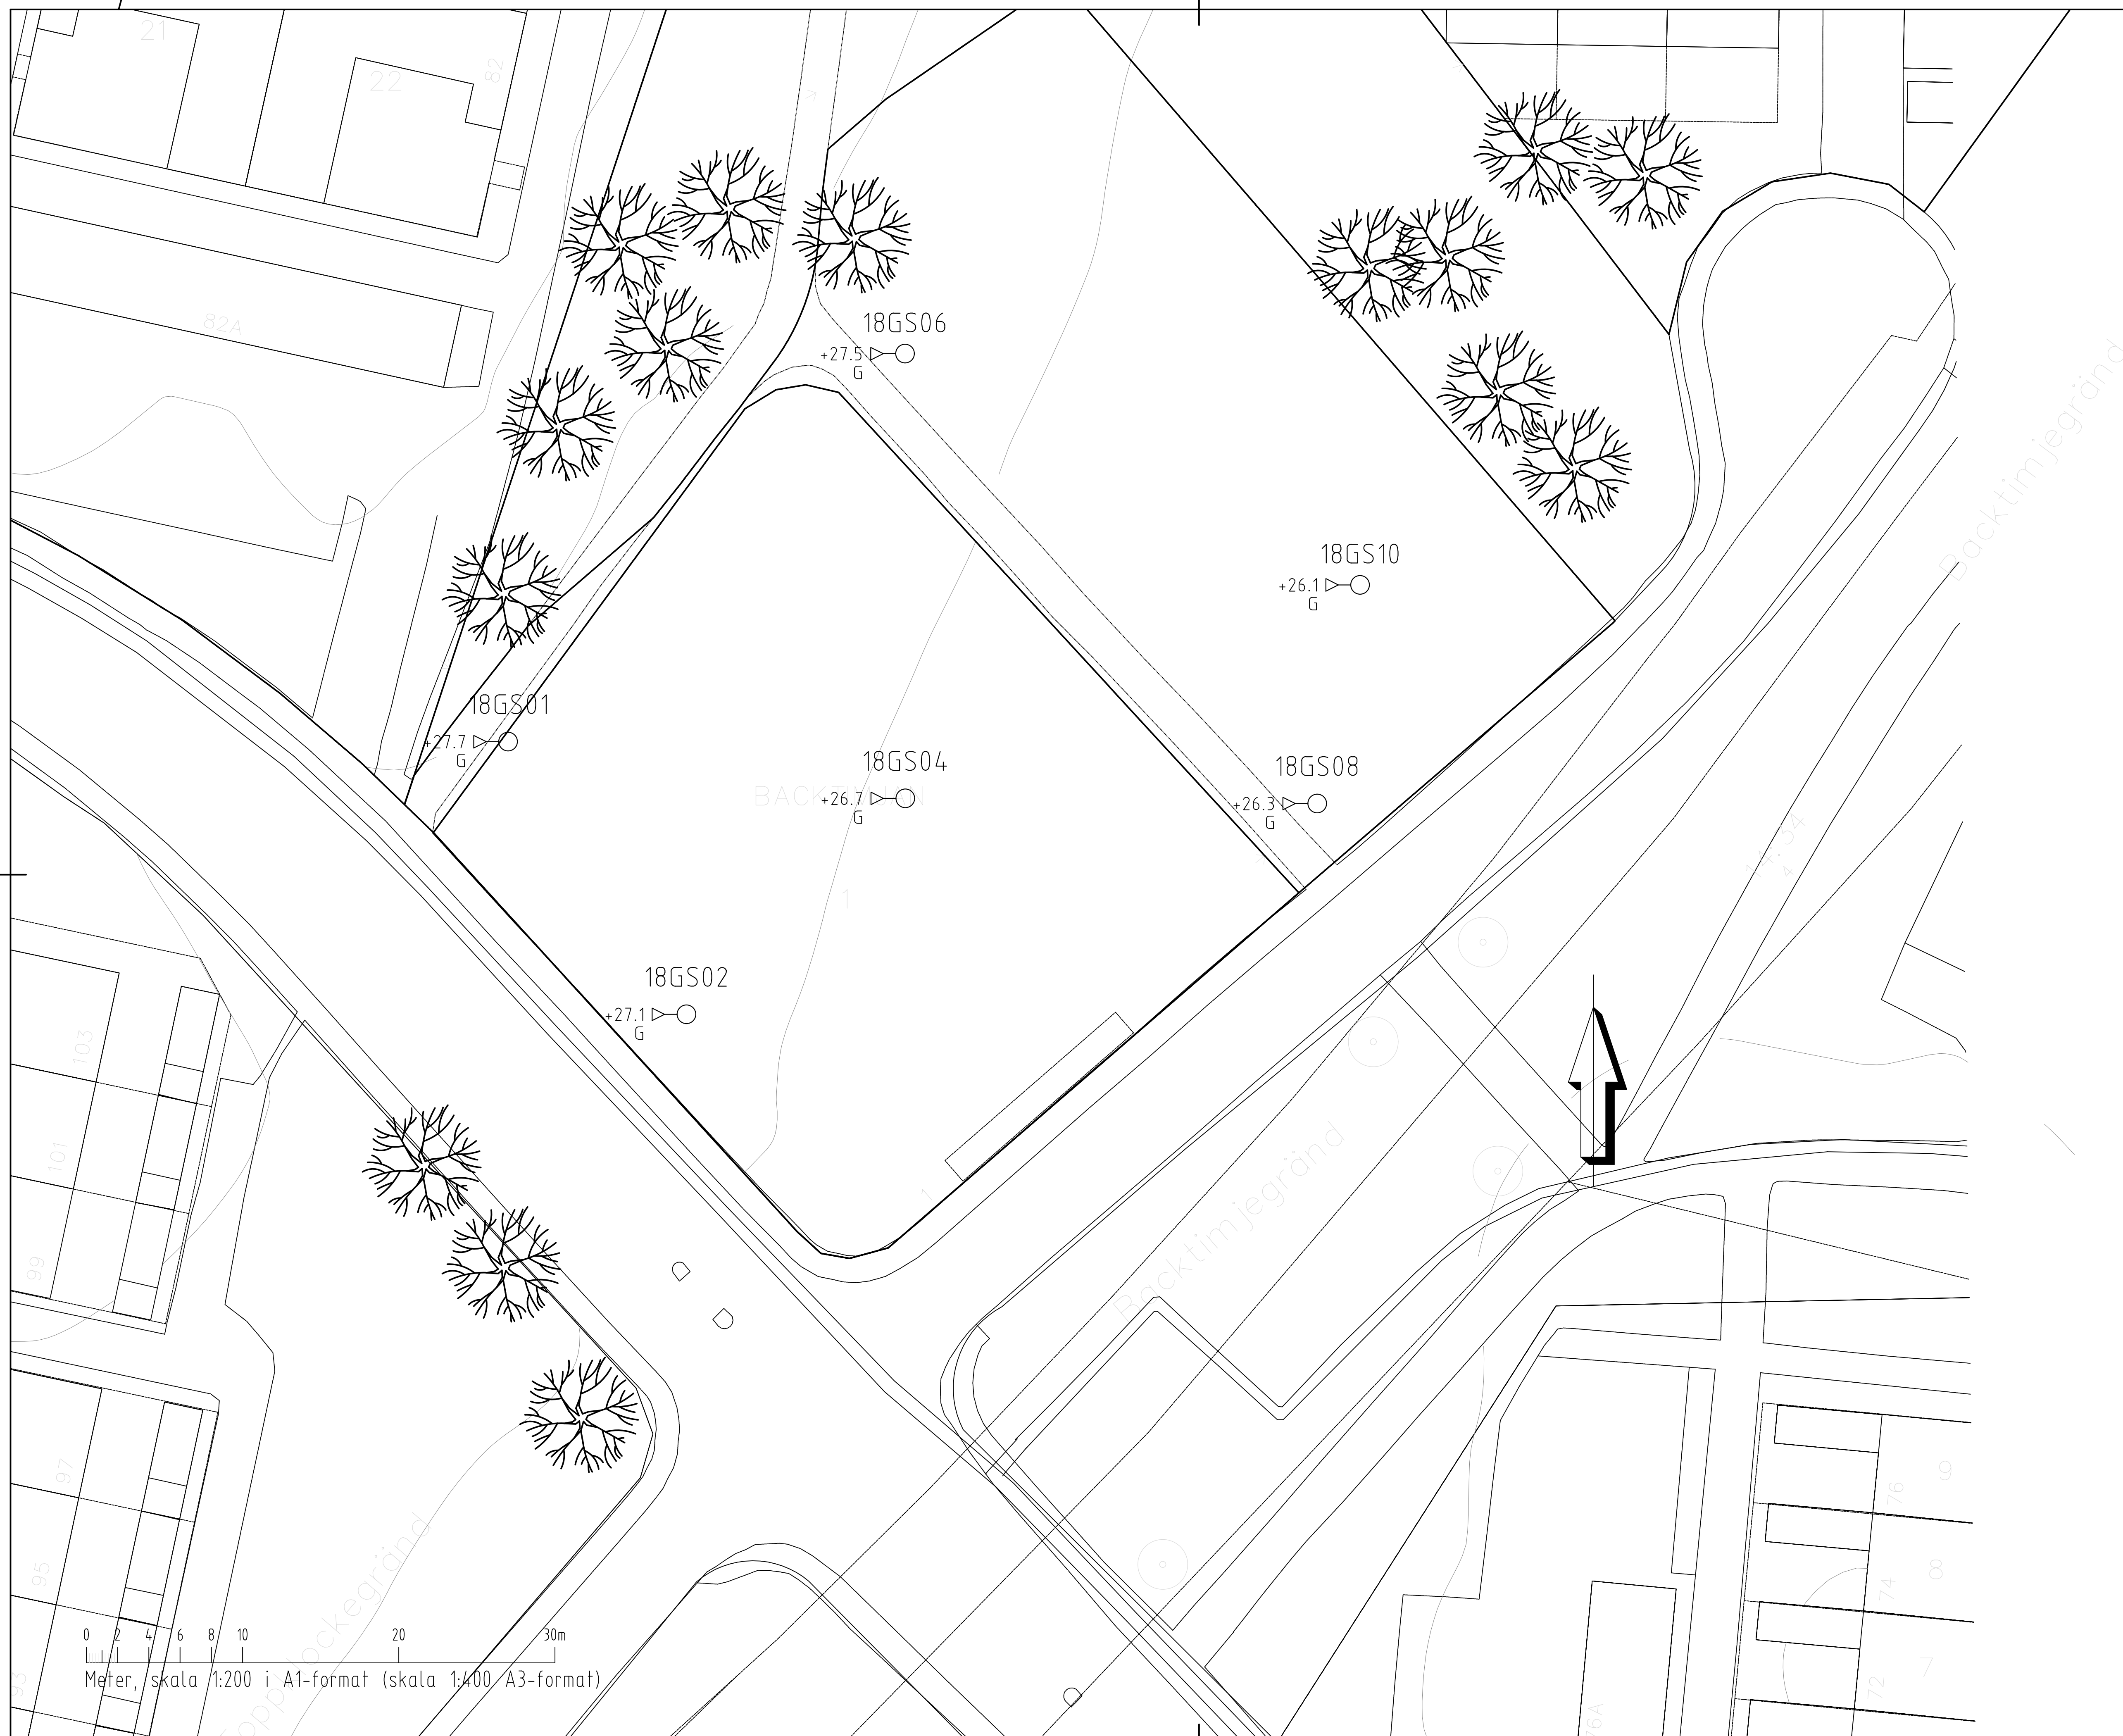
Marken i området består huvudsakligen av fyllnadsmassor ovanpå lera. Mätpunkternas lägen redovisas i ritningen 160N1101.

Resultatet av mätningarna av radonhalt i markluft redovisas i Tabell 2. Erhållna resultat jämförs i tabellen med Byggforskningsrådets riktlinjer för markradonundersökningar (enligt Tabell 1). I mätpunkt 18GS08 uppmättes radonhalter överstigande 50 kBq/m<sup>3</sup>, vilket i jämförelse med bedömningsgrunderna klassificeras som högradonmark. I övriga punkter uppmättes radonhalter mellan 23-47 kBq/m<sup>3</sup>, vilket klassificeras som normalradonmark.

- Mot bakgrund av uppmätta värden klassificeras marken i huvudsak som normalradonmark. Dock rekommenderas ett radonsäkert byggnadsteknisk utförande då det förekommer halter över eller straxt under 50 kBq/m<sup>3</sup> vilket är gränsvärdet för högradonmark.
