Fruängen Kv Barnfröken 1

Dagvattenutredning
2019-09-13

Revidering 1 2019-10-17
Revidering 2 2019-11-15

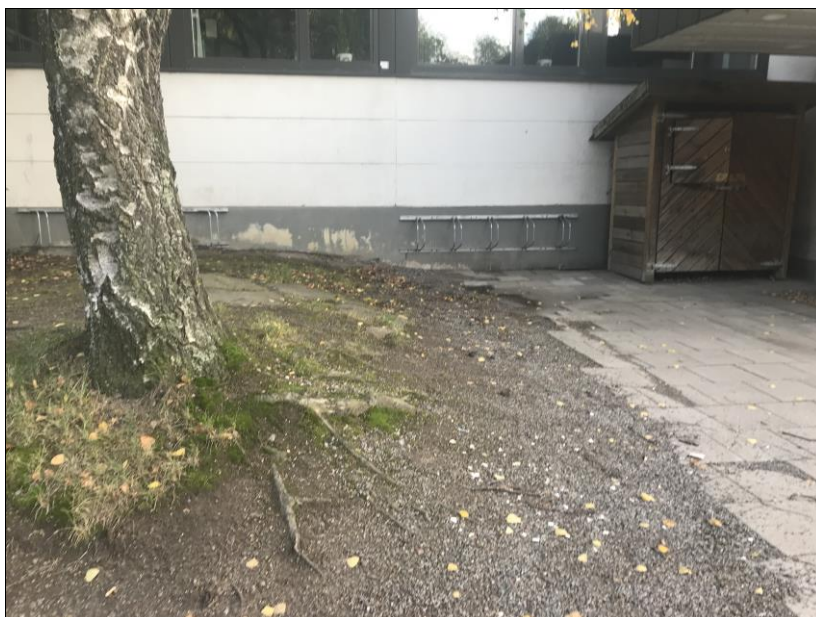
De norra och östra delarna på huset har generellt sätt bra höjdsättning och vattnet där avleds ut från byggnadens fasad, mot gatan. I figur 7 kan man se ett exempel på detta. Vid fastighetens norra ingång finns risk för att vatten rinner in från den upphöjda delen som ligger mitt emot ingången, se figur 8. Läs mer om förslag på åtgärder under avsnitt 5 - Översvänningsrisk.

Figur 8. Jordyta med sluttning mot fastighetens ingång i nordlig riktning.

Figur 14 visar Stockholm stads skyfallsmodell över UO. Den visar bland annat att området norr om fastigheten är en lågpunkt som riskerar att översvämmas vid ett 100 års regn. Som tidigare nämnt så finns en ingång till fastighetens på den norra delen av huset där det vid ett skyfall skulle kunna rinna in vatten som bräddar över från den översvämmade lågpunkten. Som det går att se i *figur 8* så finns även risk att vatten rinner in från den upphöjda delen av marken som finns mittemot den norra ingången. Vid ett skyfall kan även stora regnmängder rinna ner från den slänt som ligger väster om ingången och rinna in mot ingången. En åtgärd för att minska risken för översvämning skulle vara att bygga upp en mur mitt emot ingången som hindrar vattnet att rinna ner från höjden. För att hindra vatten från att brädda upp från lågpunkten så skulle någon typ av gallerförsedd ränna eller avrinningsstråk kunna anläggas runt omkring ingången.

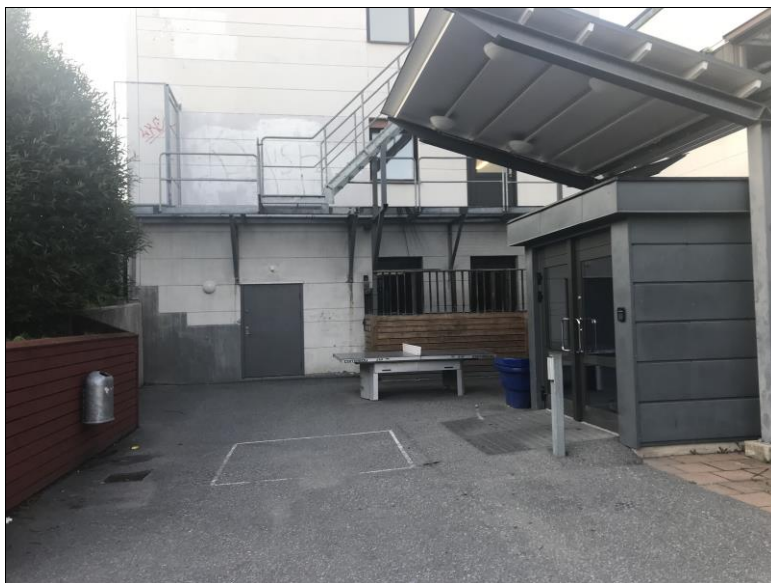
Figur 9. Inre del av fastighetens innergård där hårdgjorda ytor sluttar mot dagvattenbrunn.

Inom PO finns det även risk för översvämning vid den norra delen av fastighetens innergård, se *figur 9*. Det beror framförallt på att hela området som går längst med tågrälsen är uppbyggt och det regnvatten som landar där kommer att rinna långt sidorna. Det instängda området på innergården skulle då belastas med stora regnmängder. Om dagvattenbrunnarna på skulle sättas igen eller om regnflödena överstiger brunnens och rörledningarnas dimensioner så finns risk att vatten även här bräddar in mot ingångarna till byggnaden. För att förhindra skador på byggnader vid ett skyfall så är det först och främst viktigt att de till att de befintliga brunnarna har en god genomrinning. Utöver det så bör man hindra vatten från att rinna ner på innergården från höjdsättningen och gångvägen väster om fastigheten. Om till exempel ett avrinningsdike kunde avleda regnvatten längst med gångvägen skulle byggas så skulle det förhindra stora mängder regnvatten från att rinna in

på innergården. Ett alternativ skulle vara att bygga en mur längst med gångvägen som stoppar vattnet.

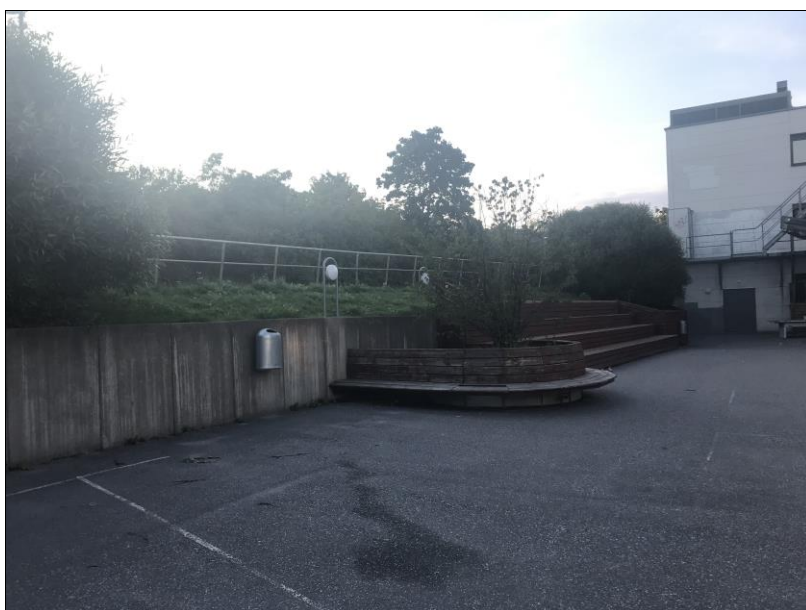
På innergården finns två brunnar som samlar upp dagvatten. Innergårdens mark sluttar så att vattnet rinner i de riktningar som visas i *figur 6* ovan. Detta illustreras även av *figur 9*. De slänter som finns väster om fastigheten är vinklade in mot innergården vilket gör att det finns risk att vattnet rinner in på innergården om de blir överfyllda, se *figur 10*.

Figur 10. Gröna slänter som är med sluttning in mot fastighetens innergård.

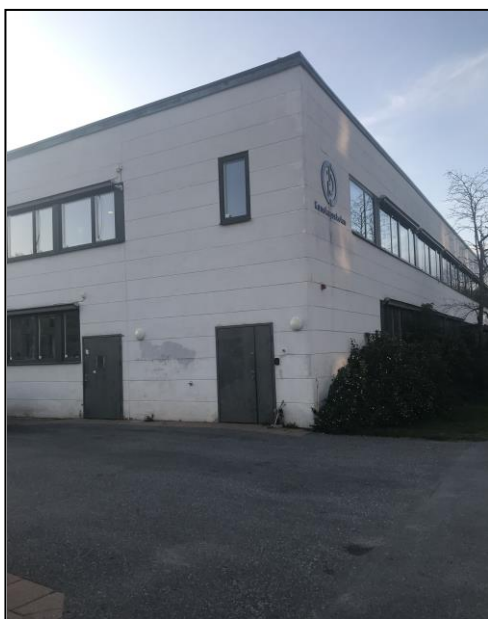
Figur 11. Fastighetens sydöstra hörn.

Skyfallsmodelleringen ovan påvisar även att en vattensamling kommer att ske vid den södra delen av fastighetens byggnad där två ingångar finns, se figur 11. Även där skulle en avledningsränna som leder bort det vatten som ansamlas precis vid husväggen kunna anläggas för att hindra vatten från att rinna in genom ingångarna.
