PROFI FASTIGHETER, KABELVERKSLEDNINGEN I ÄLVSJÖ AB

KABELVERKET 2, ÄLVSJÖ, STOCKHOLMS STAD

PM UNDERLAG FÖR BEDÖMNING AV  
MILJÖPÅVERKAN

2020-01-07

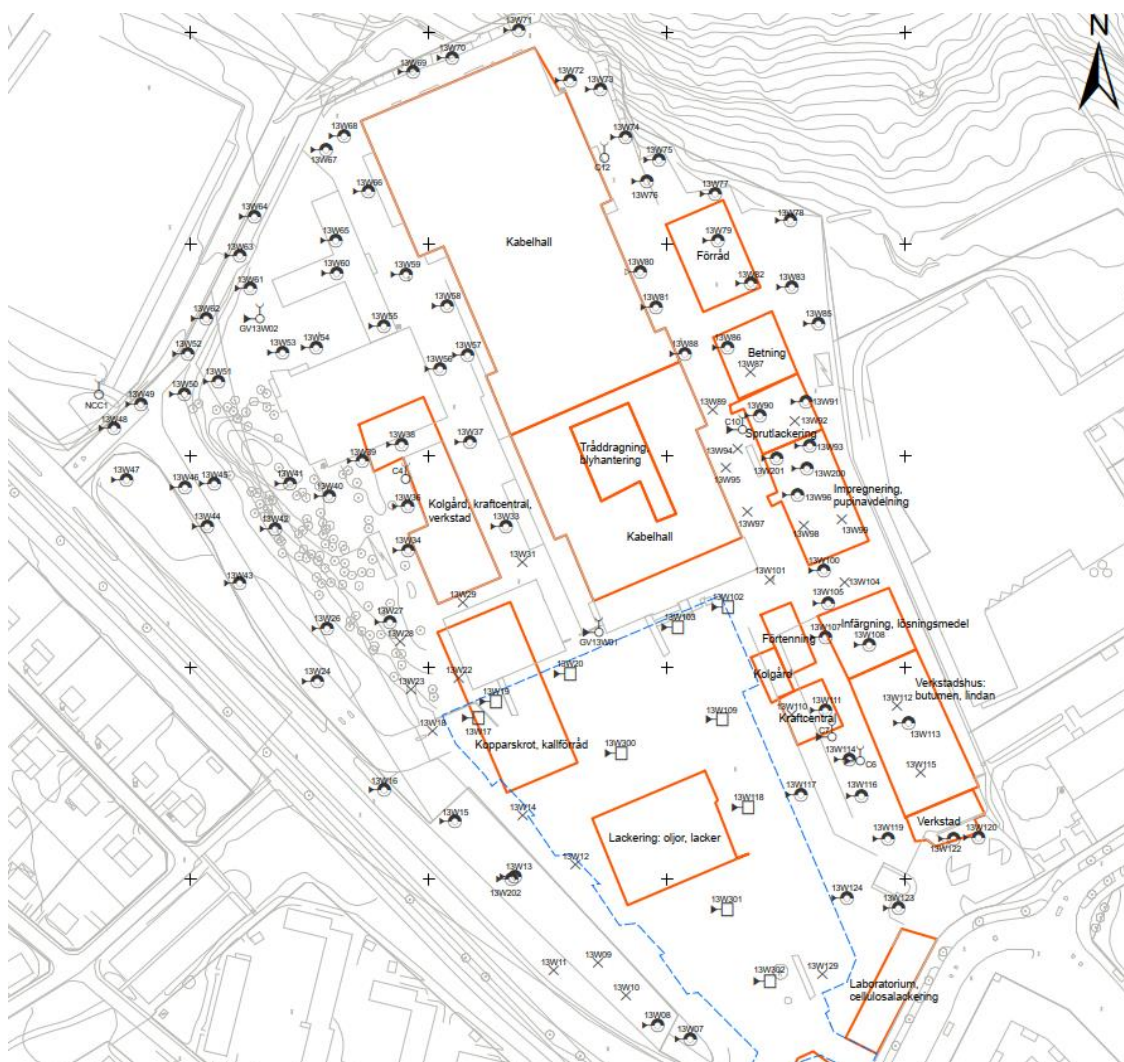
Inom aktuell del av fastigheten har det funnits byggnader med lackeringsverksamhet, förråd samt en kontorslokal (Klockhuset), figur 6.

**Figur 6.** Lokalisering för tidigare verksamheter inom Kabelverket markeras med orange linje. Dragospelshusens garage/källare markeras med blå streckad linje (karta M102, WSP 2013).

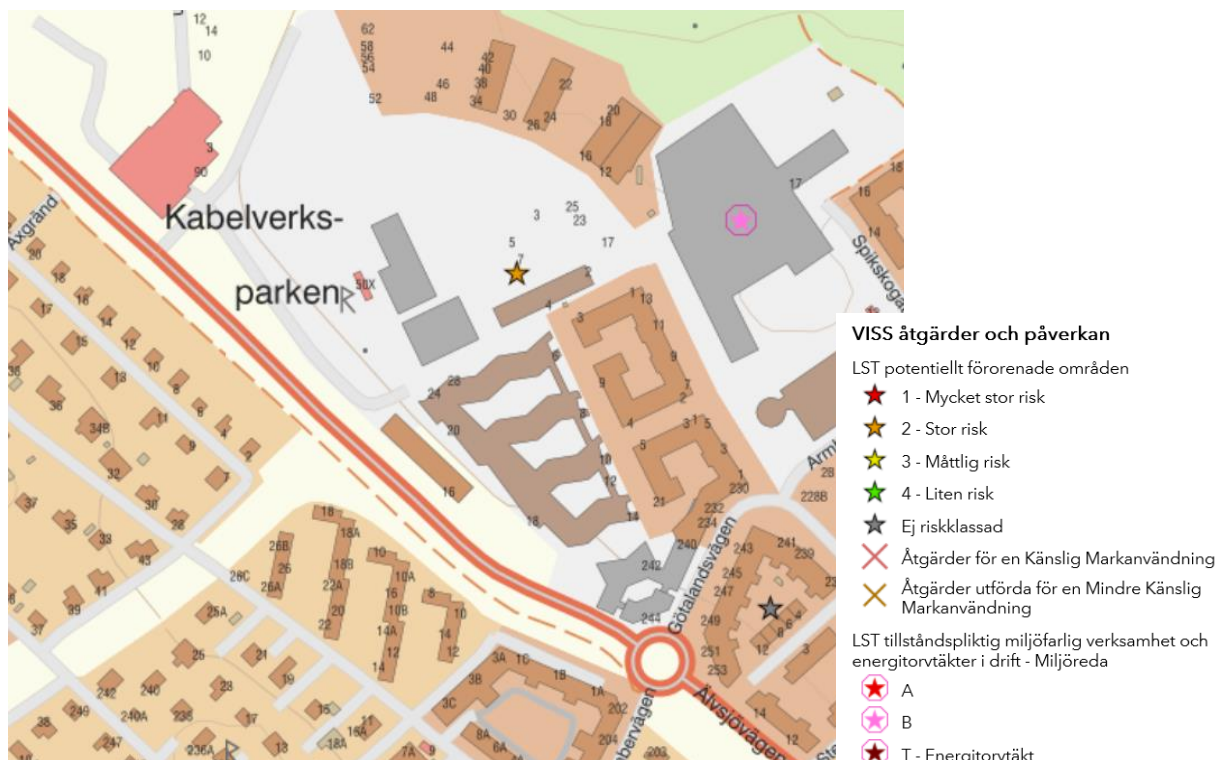
Länsstyrelsen har identifierat ett potentiellt förorenat område, ytbehandling av metaller elektrolytiska/kemiska processer med riskklass 2, norr om den aktuella fastigheten, se figur 7

**Figur 7.** Potentiellt förorenade områden Länsstyrelsens MIFO-inventering. <https://viss.lansstyrelsen.se>.

Objekt id 128 328, ytbehandling av metaller elektrolytiska/kemiska processer, markeras med orange stjärna (riskklass 2=stor risk).

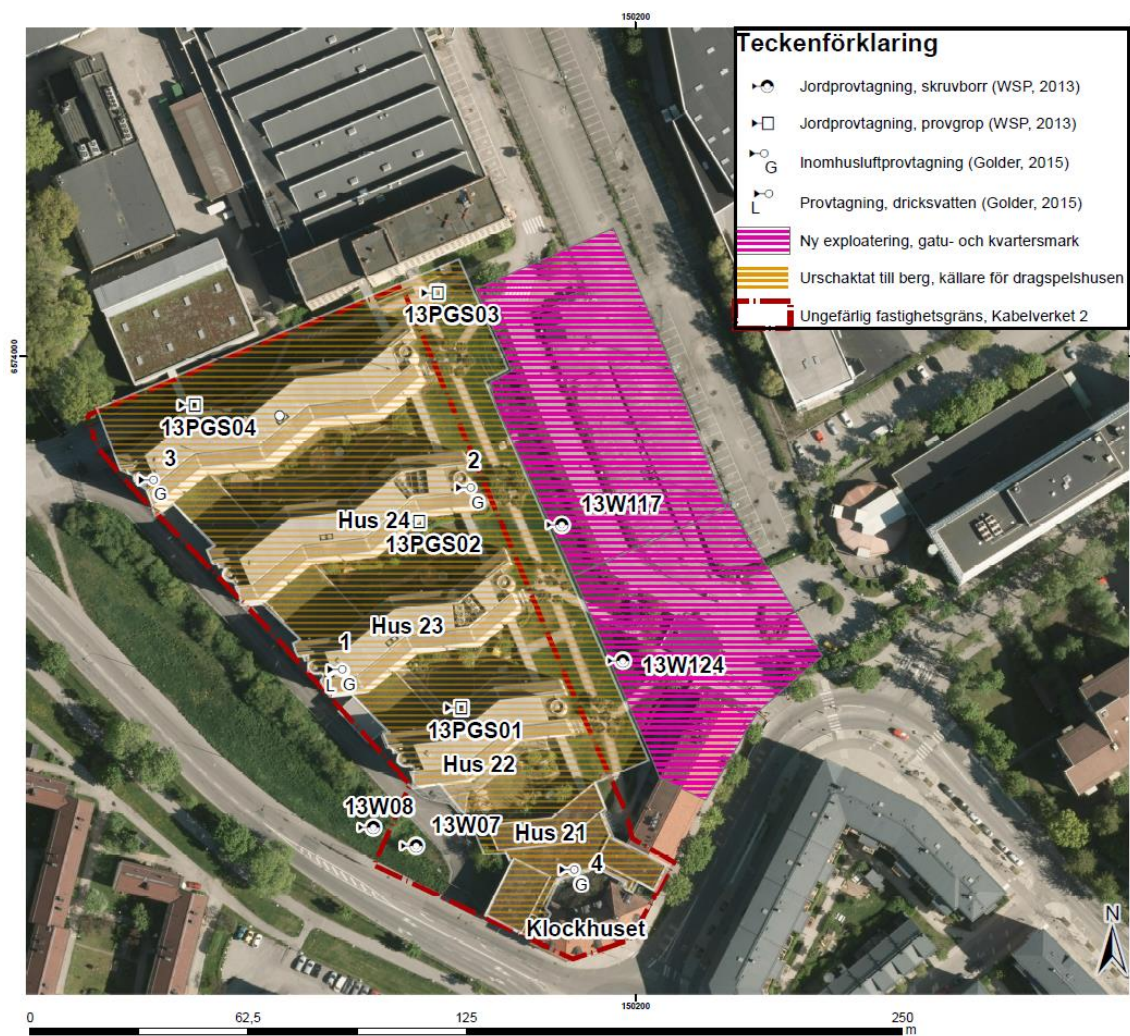
**Figur 8.** Provtagningspunkter för tidigare utförd provtagning. Jordprovtagning utförd av WSP under 2013 och luftprovtagning samt provtagning av dricksvatten utförd av Golder 2015.

Inom fastigheten Kabelverket 2 har WSP under 2013 utfört markundersökningar. Totalt grävdes fyra provgropar ner till 0,4 m djup ovanför planterbart bjälklag. Dessa benämndes 13PGS01, 13PGS02, 13PGS03 och 13PGS04, se figur 8. Alla fyra provgropar påvisade halter av organiska ämnen och metaller underskridande Naturvårdsverkets nivå Mindre än ringa risk, MRR (NVs handbok 2010:1), se tabell 1.

Strax utanför fastigheten har provtagning av jord utförts med skruvprovtagare och borrhvagn i tre punkter 13W08, 13W117 och 13W124 av WSP under 2013, läge se figur 8.

- I punkt 13W08 ner till 0,5 m djup påvisades förhöjda halter (>KM<MKM) metaller och organiska föreningar,
- I punkt 13W117 ner till 0,5 m djup påvisades hög halt (>MKM) PAH och i samma punkt på nivå 1,5-1,7 m påvisades låg halt (<KM) samt mkt låg halt (<MRR) på nivå 4-4,7 m.
- I punkt 13W124 har förhöjda halter metaller och organiska föreningar påvisats ner till 2 m.

Vid Golders undersökning 2015 utfördes passiv provtagning av inomhusluften i de fyra befintliga kontorsbyggnaderna (Dragspelshusen), provpunkterna är benämnda 1 – 4, läge se figur 8. Inomhusluften analyserades avseende klorerade alifatiska kolväten inkl. vinylklorid. Inomhusluften i alla fyra provpunkter påvisade halter av tetraklormetan överskridande laboratoriets rapporteringsgräns men underskridande Naturvårdsverkets risknivåer för hälsa (RfC och Riskinh), se tabell 3.
