Blackebergsvägen

Mätning av vibrationer

Rapportnummer: 18105-3-1

Rapportdatum: 2020-06-26

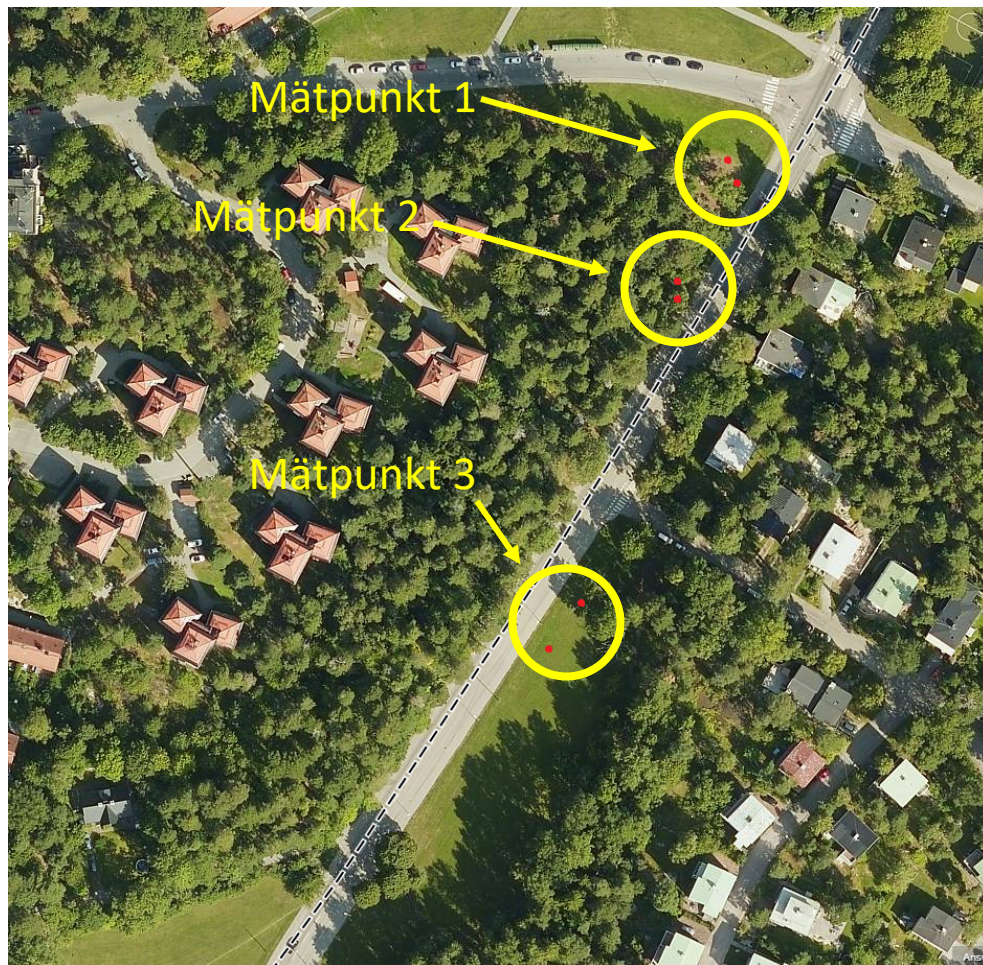
Figur 3 Mätpositioner

I den första mätpunkten utfördes mätningar 5 respektive 9 meter från väggkant. I den andra punkten valdes punkter 5 respektive 10 meter från väggkanten. I den tredje mätpunkten låg båda mätpunkter ca 10 m från väggkanten.

Vägbanan på både Blackebergsvägen samt Björnsonsgatan var normalsliten, med undantag för vägen förbi mätpunkt 2 och 3 som hade större spår och skador i södergående riktning.

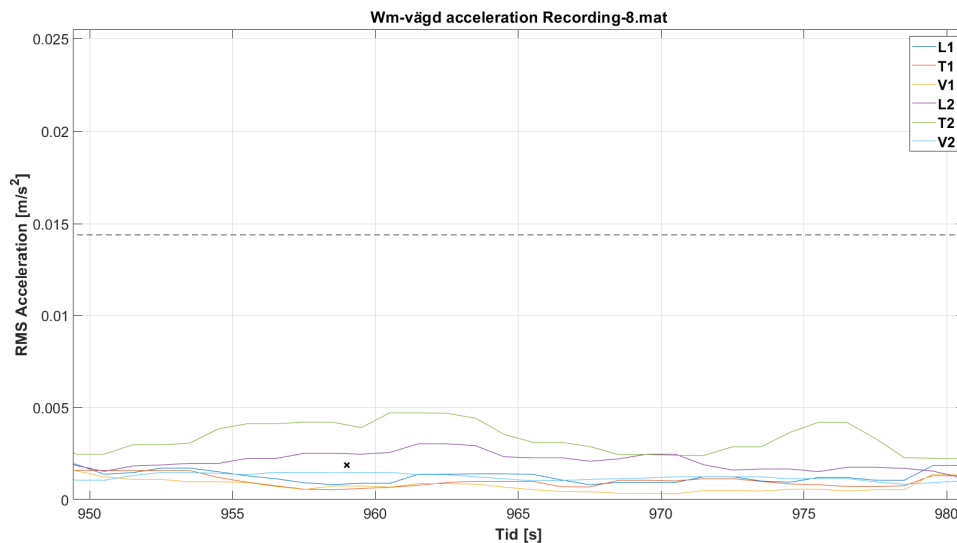
Figur 4 Uppmätta vibrationer i punkt 1. Lastbil söderut mot Tyska Botten. L är i vägens riktning, T tvärs vägbanan, och V vertikalt.

Dimensionerande vibrationsnivå ligger på 4,6 mm/s² i det horisontala planet, orsakad av frekvenser vid cirka 4 Hz. Nivån ligger cirka en faktor 3 lägre än riktvärdet för måttlig störning.

Bjälklagen bör dimensioneras med en egenfrekvens betydligt högre än 4 Hz för att inte störningen skall förstärkas i stommen.

I punkt 1 visar resultat att hänsyn behöver tas till störningar kring 4 Hz. Bjälklag ska dimensioneras så att egenfrekvensen hos dessa ligger väl över 4 Hz för att undvika förstärkning i den färdiga byggnaden.

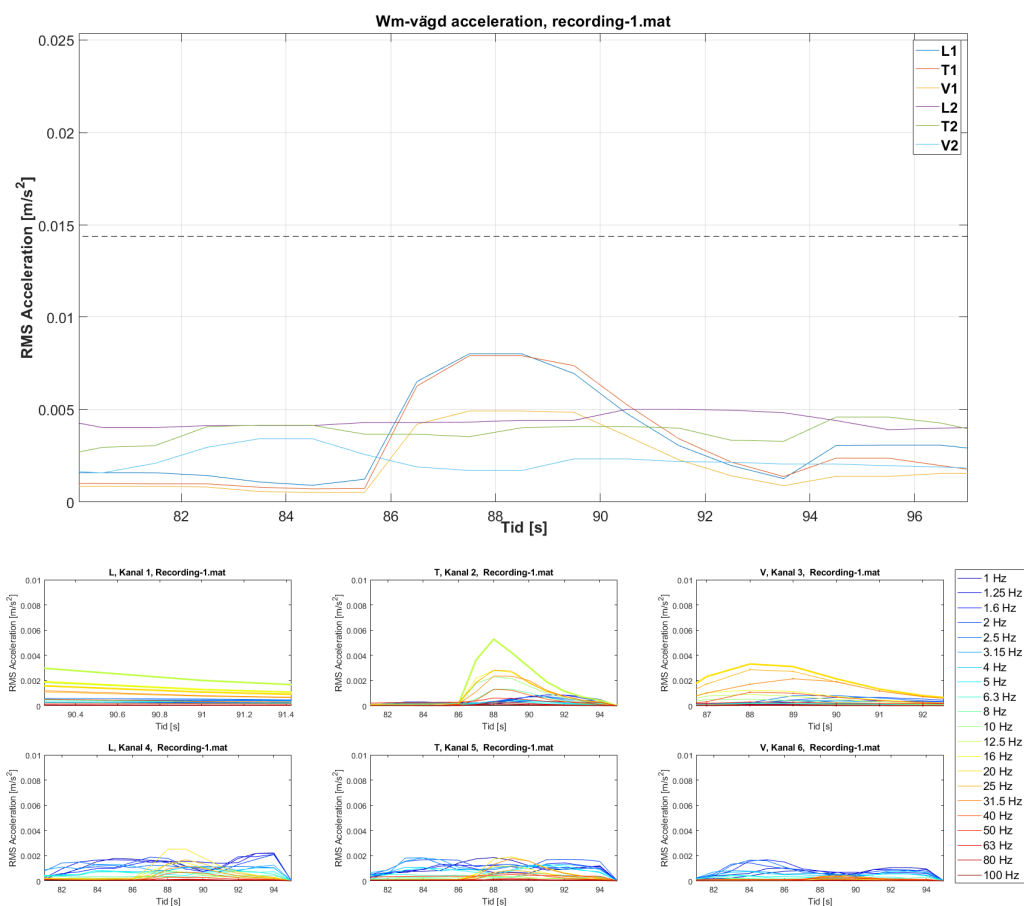
Dimensionerande vibrationsnivå ligger på ca 8 mm/s² i det horisontala planet och orsakades av en tung lastbil färdande söderut mot Tyska Botten. Nivåerna utgörs av bidrag i intervallet 12,5 Hz till 31,5 Hz. Den låga marginalen till riktvärdet för måttlig störning föranleder ytterligare utredning för att fastställa orsaken till nivåerna.

Figur 5 Uppmätta vibrationer i punkt 3. Lastbil söderut mot Tyska Botten. Låga frekvenser från 12,5 Hz till 31,5 Hz dominerar.

I punkt 3 erhöles relativt höga vibrationsnivåer vid en lastbilspassage mot tyska botten; 8 mm/s². Delvis skulle nivåerna kunna bero på skador i vägbanan i södergående riktning. De geotekniska förhållandena är osäkra då både lermark och morän förekommer. Läget behöver studeras ytterligare, för ett större antal fordonsindivider. Detta görs lämpligen med en provpåle eller i en provgrop ner till morän eller berg (till skillnad från spett) för att på så sätt frikoppla mätningen från översta jordlagret och minska osäkerheten i resultatet. Om betydligt lägre nivåer erhålls kan eventuella extraåtgärder utgå. Om däremot nivåerna förblir oförändrade eller endast något lägre föranleder det en diskussion om ytterligare åtgärder. I detta fall uppstår också behovet av att inventera flera mätpunkter i planområdet.
