PM Markmiljö

Förstudie markmiljö kopplat till Castellums pågående utvecklingsarbete av kvarteret Hornsberg 10

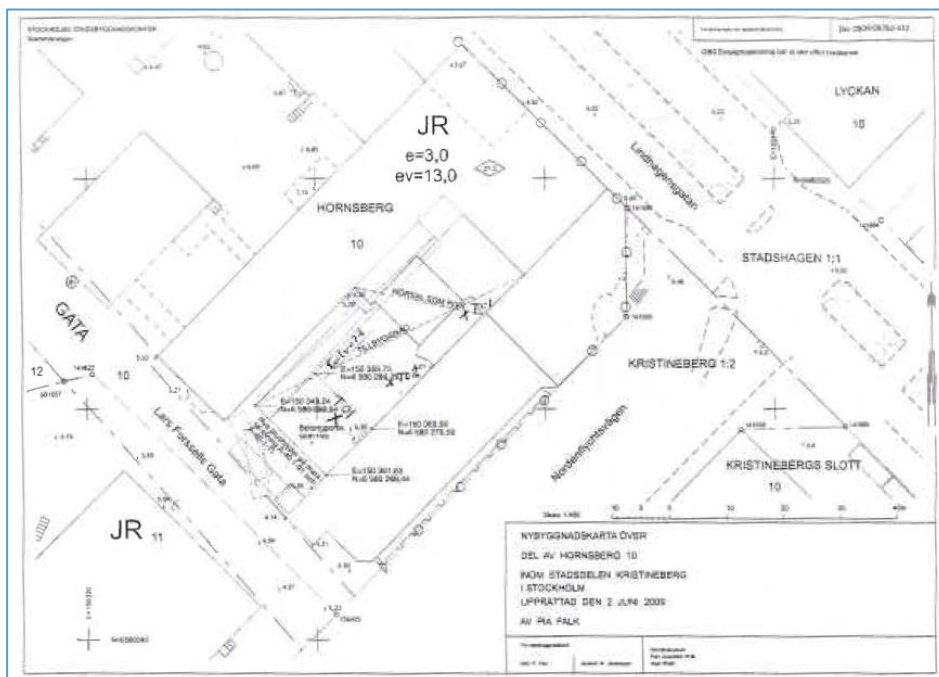
Läser man fältprotokollet så är det i samlingsproverna med massor från bärlager och sten. Det gör att man har provtagit delvis redan utskiftade schaktmassor.

Proverna är tagna på innergård – troligtvis delvis hårdgjord men också innehållande jord och växtdelar – vilket kan indikera planteringar med tidigare utskiftade massor.

Dessutom bara ner till 1 meter. Tittar man på hur den aktuella byggnaden ligger i höjddled så ligger entrén högre än Lars Forsells gata.

Sammanfattningsvis finns det därför en misstanke om att denna miljöprovtagning inte är representativ för fastighetens miljöstatus.

Utsnitt från Tyréns - Miljögeoteknisk PM beträffande provtagning av schaktmassor vid rivning Lindhagensgatan 133 2009-12-11 – provpunkters placering

Till vilken grad kan bara fastställas genom en utökad provtagning – i förhållande till Tyréns så måste man provta i djupare och säkerställa att det inte är i tillförda massor.

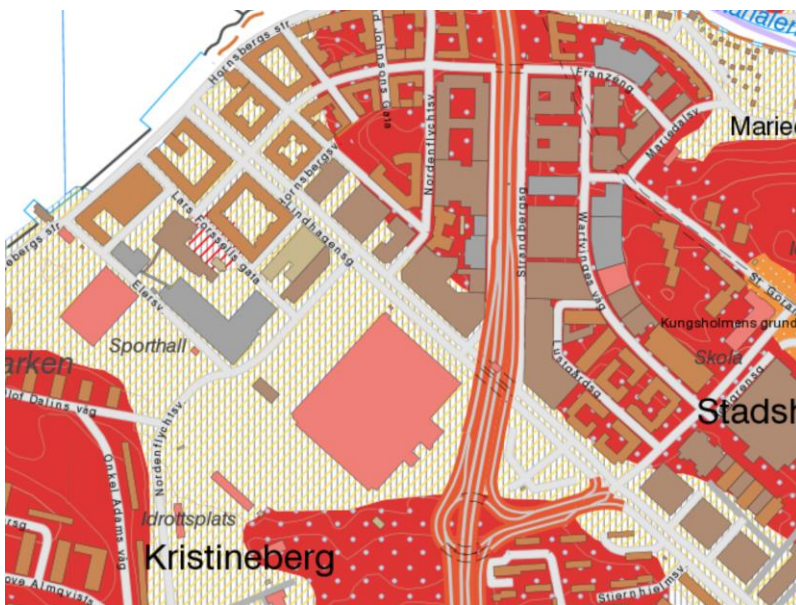
Vid granskning av jordartskartor framkommer det en tydlig bild över att området är underlagrat av lera och silt.

Lera är ur ett spridningsperspektiv bättre än exempelvis sand och morän. Styv lera fungerar som naturlig barriär. Silt har en betydligt högre vattenkvot och genomsläppligt för vattenflöden. Det gör att det oftast transporteras föroreningar genom silt.

Utsnitt från SGUs jordartskarta som visar på lera och silt inom området

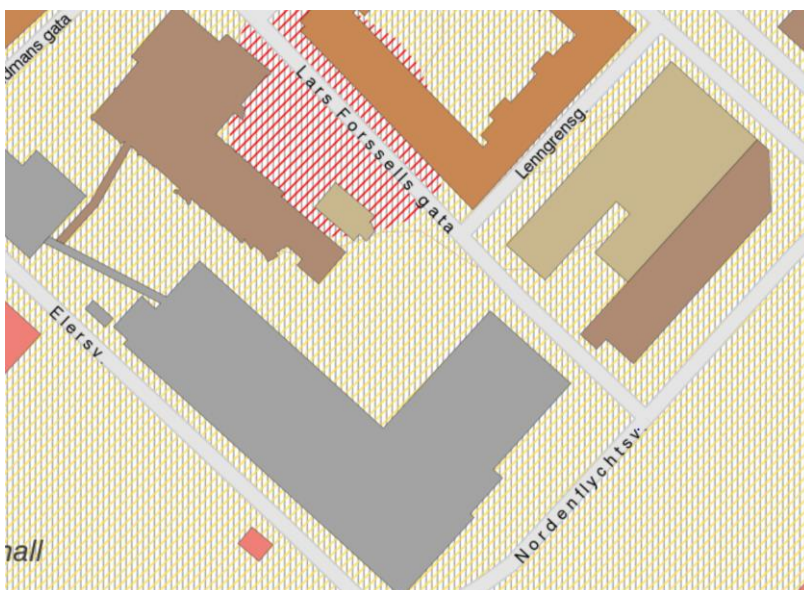
Detaljerat utsnitt från SGUs jordartskarta som visar på lera och silt inom området
