PM

Hantering av tegelmurar Kolladan, hus 29 / Gasverket 2021-09-22/ White arkitekter AB

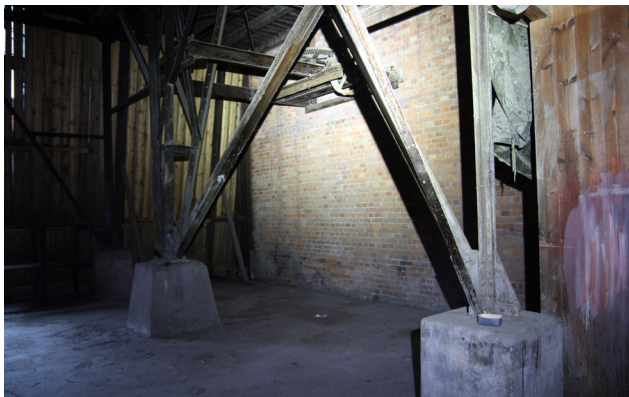
Inre tegelvägg mot söder.

- Tegelväggen detaljdokumenteras och märks upp. Det är en fördel om väggen även kan laserscannas.
- Provbilning av betong sker för att nå mest varsam metod.
- I möjligaste mån demonteras kvarvarande tegel efter samråd med antikvarie och knackas rent.
- Under sanering samt anordnande av källare lagras teglet inom Gasverksområdet på säker och låst plats.

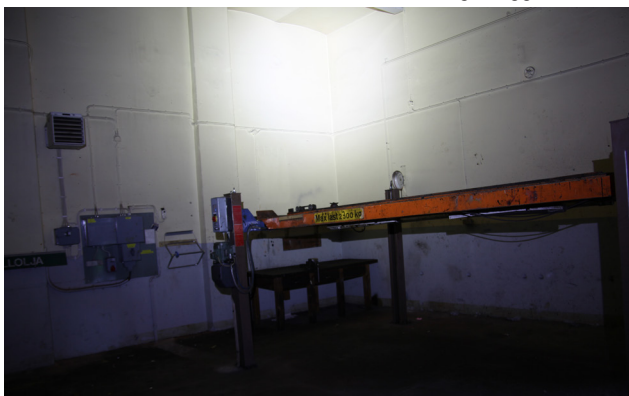
Att dragstag har behövts anordnas inne i det slutna utrymmet indikerar dock att konstruktionen 1961 var för klen för att klara en pågjutning. Huruvida teglet är murat med en- eller två-sten är oklart, båda varianterna förekommer inom Gasverksområdet.

Det slutna utrymmet med sin betongbeklädnad. Bremertaket skymtar i bildens ovankant.

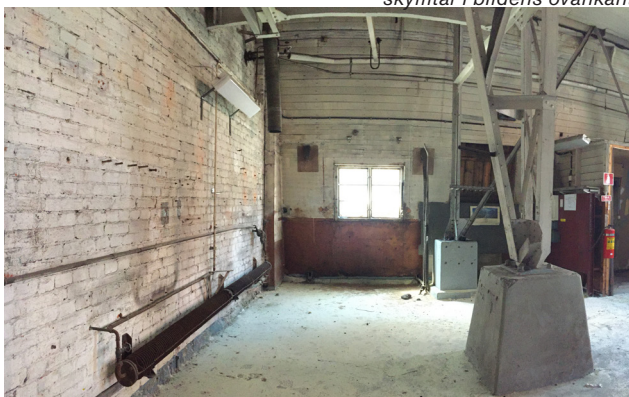
Inre tegelvägg mot norr.
