MILJÖTEKNISK MARKUNDERSÖKNING

DEL AV ASPUDDEN 2:1 M.FL, ASPUDDEN,
STOCKHOLM STAD

2022-04-19

UPPDRAGSNUMMER
10330419

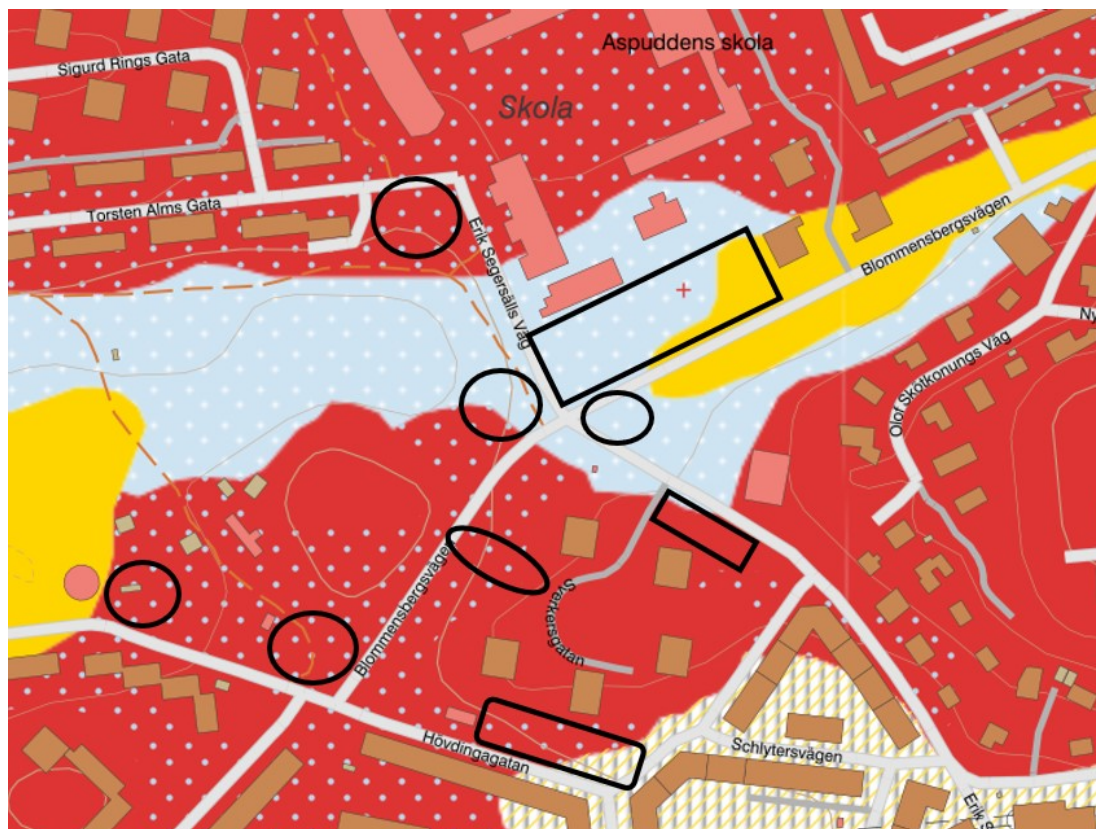
Marken i området består enligt SGU:s jordartskarta (2022a) till största del av morän eller glacial lera på urberg, se Figur 2. Moränen är sandig i delar av området. I den sydligaste delen av området som ska undersökas, längs Hövdingagatan, finns fyllning med underliggande lera.

Figur 2. SGU:s jordartskarta, planområdet utgörs av urberg (rött), morän (prickigt), sandig morän (blått prickigt), glacial lera (gult), lera (gulrandigt) och fyllning (grårandigt) (SGU, 2022a). Delområden för undersökning är markerade med svart.

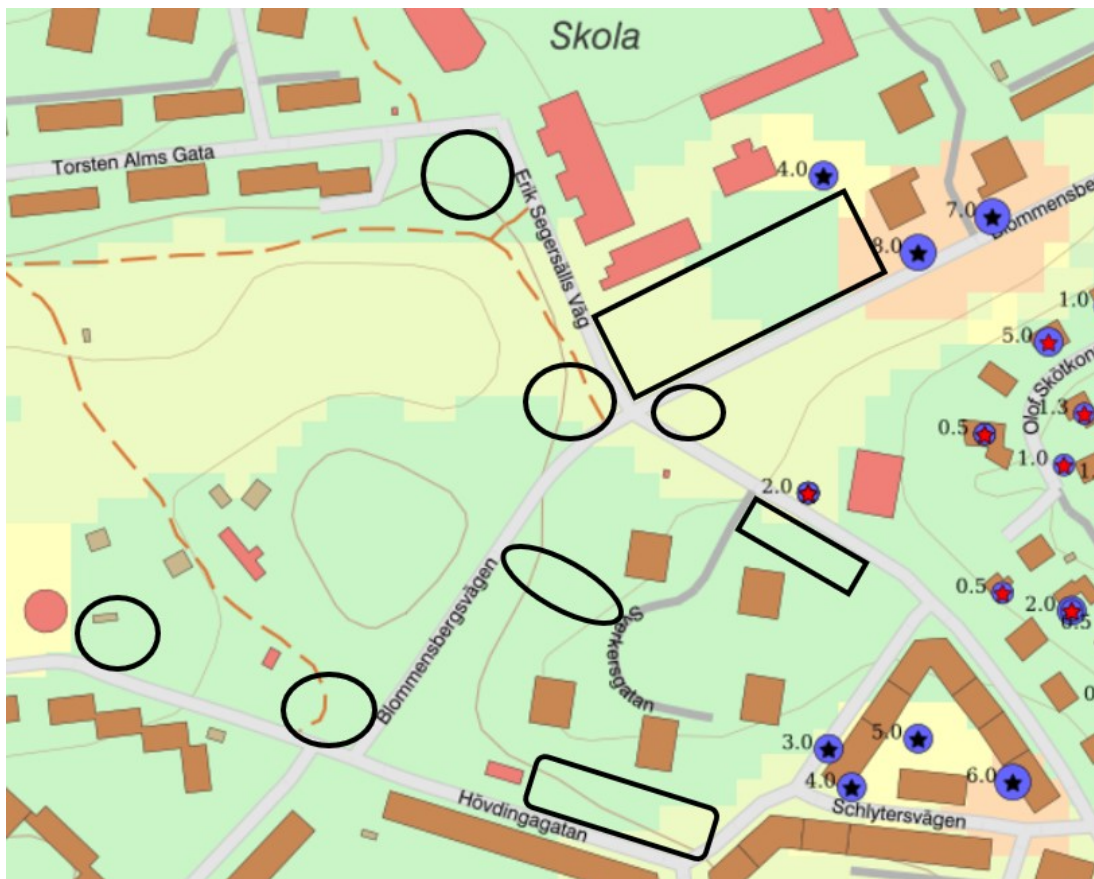
Jorrdjupet ner till berg inom område för planerade byggnader varierade från berg i dagen till cirka 7 m under markytan, se Figur 3. Jorrdjupet enligt SGU:s jorrdjupskarta är till största del skattat till 0 m i den sydvästra delen av planområdet. I den nordligare delen av planområdet är jorrdjupet till största del skattat till 1–3 m (SGU 2022b). I provtagningspunkter i den miljötekniska undersökningen som gjordes av Tyréns år 2020 konstaterades att fyllnadsmassor med cirka 0,4–2,6 m mäktighet överlagrade torrskorpelera eller morän i stora delar av området. Inom undersökningsområdet längs Erik Segersälls väg, söder om Blommensbergsvägen, utgörs området till största del av berg i dagen. Inom en mindre del av detta område förekommer ett tunt lager fyllningsjord ovanpå berg.

Figur 3. SGU:s jorddjupskarta med skattat jorddjup 0 m (grön), 1–3 m (gul) och 5–10 m (orange) (SGU, 2022b). Blå cirkelar indikerar brunnar eller sonderingspunkter med uppmätt jorddjup (m) vid avslut i berg (röd stjärna) eller öppet avslut (svart stjärna).

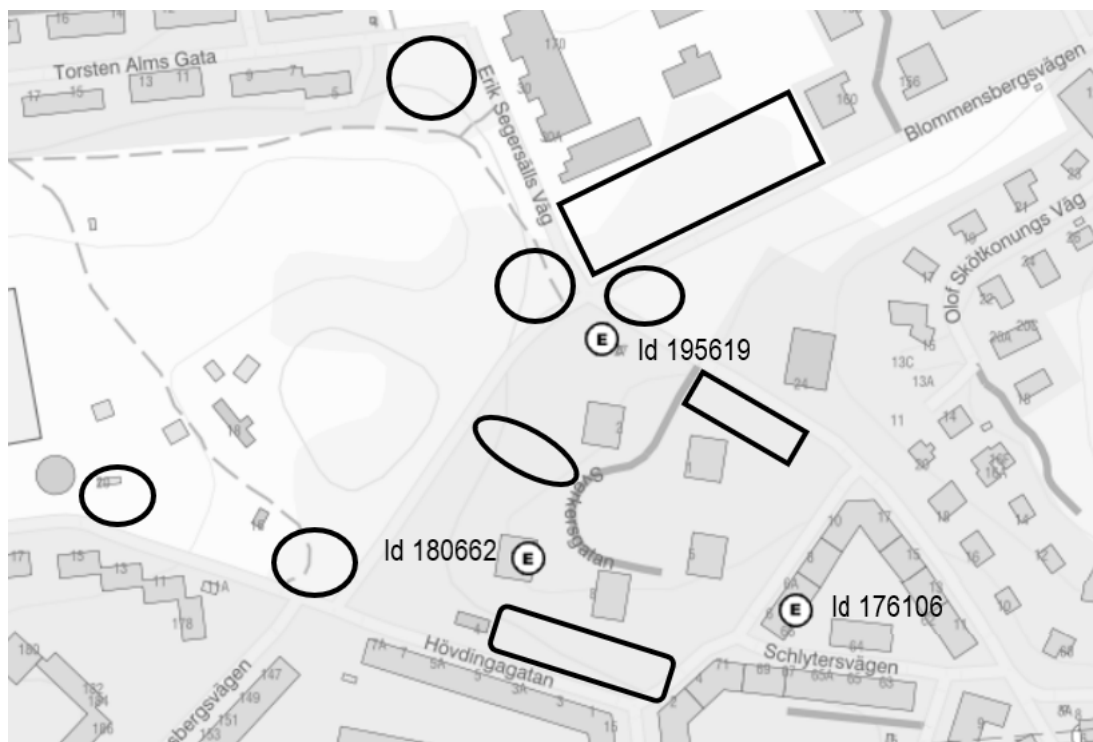
Aktuella delområden är inte utpekade som riskobjekt i EBH-stödet (Länsstyrelsen, 2022). En fastighet längs Sverkersgatan är utpekad som ett riskobjekt enligt EBH-stödet. Riskobjektet (Id 180662) är identifierat som f.d. grafisk industri men är ej riskklassat, se Figur 4.

Figur 4. Utpekade identifierade potentiella eller konstaterade riskobjekt i närheten av aktuella delområden (svart markering), (Källa: Länsstyrelsen, 2022).

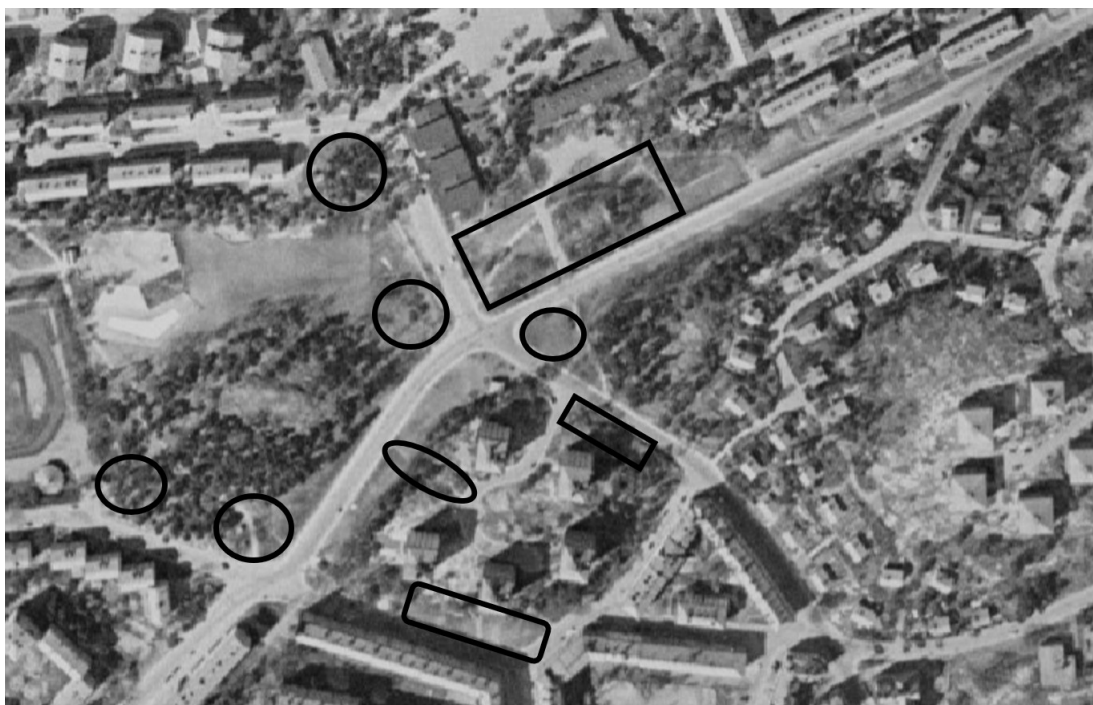
Historiska flygfoton från 1960-talet visar att området längs Blommensbergsvägen ser relativt oförändrat ut då jämfört med idag, se Figur 5. Nya byggnader har uppförts i de västra delarna av Aspudsparken, söder om Aspuddens skola samt öster om Erik Segersälls väg och söder om Blommensbergsvägen. Utöver detta har inga större förändringar skett inom undersökningsområdet och dess närmaste omgivning.

Figur 5. Historiskt flygfoto från 1960-talet (Lantmäteriet, 2022). Delområden markerade med svart linje.

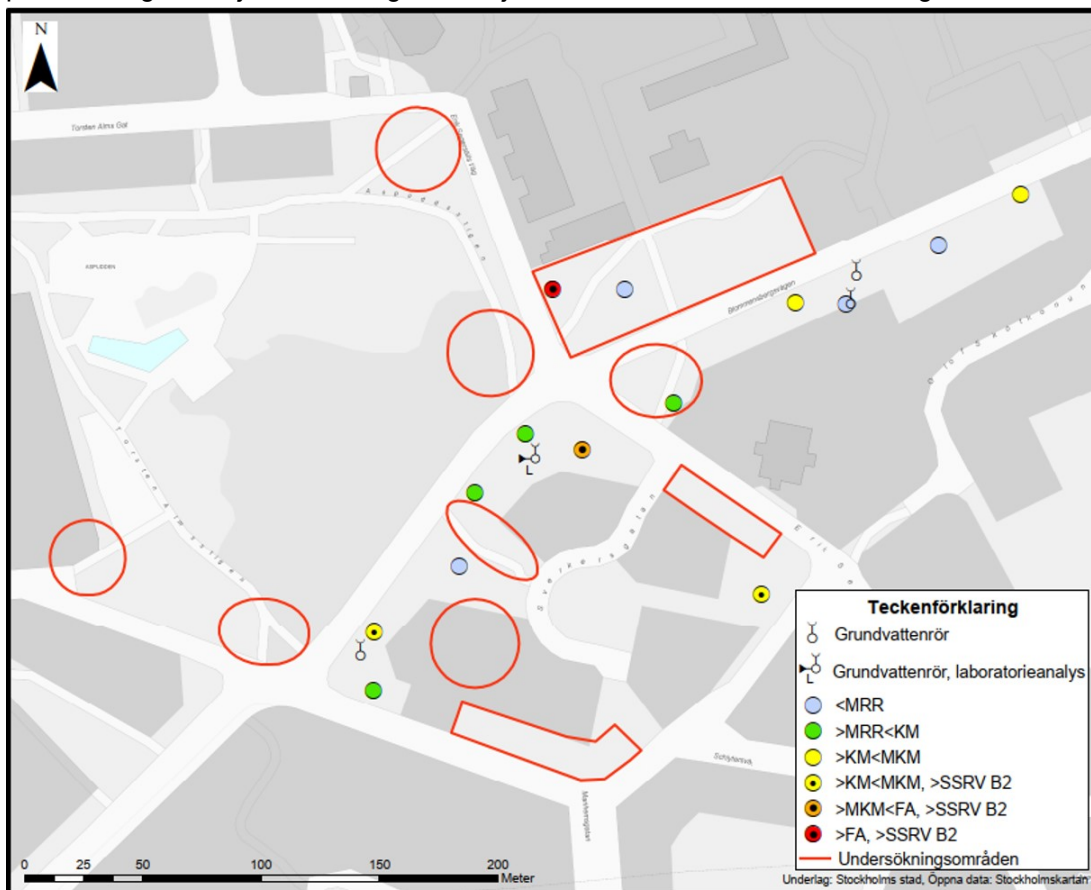
Området längs Blommensbergsvägen har tidigare undersökts med avseende på föroreningar i mark och grundvatten. En miljöteknisk markundersökning utfördes 2020 av Tyréns AB. Tyréns undersökning visade på förekomst av föroreningshalter i mark överstigande Naturvårdsverkets generella riktvärden för förorenad mark samt storstadsspecifika riktvärden i Stockholms stad för markscenario B2 (flerbostadshus med källare), normaltät jord. Föroreningshalter av PAH-H, PAH-M och aromater >C10-C16 överskred de platsspecifika riktvärdena scenario B2. I en provpunkt i parkområdet för planerad skolgård påträffades halter överskridande gränsen för

farligt avfall avseende PAH-H. I Figur 6 visas samtliga provtagningspunkter från Tyréns undersökning och deras lokalisering i förhållande till aktuella delområden.

Figur 6. Analysresultat för jord från tidigare utförd miljöteknisk markundersökning (Tyréns AB, 2020). Aktuella delområden är markerade med rött.

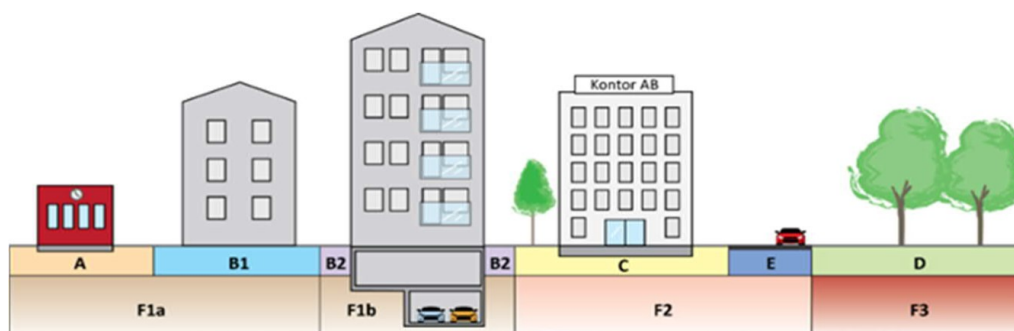
Figur 7. Schematisk bild över respektive typ av markanvändning för framtagna storstadsspecifika riktvärden.

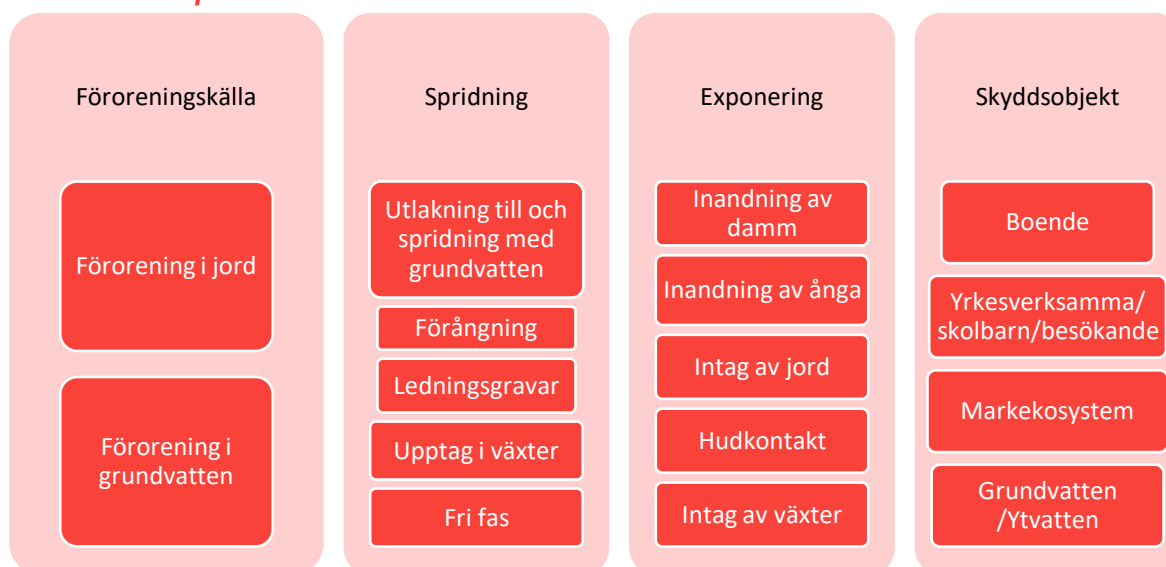
Figur 9: Översiktlig konceptuell modell för området Blommensbergsvägen med de exponerings- och spridningsvägar som bedömts vara relevanta.

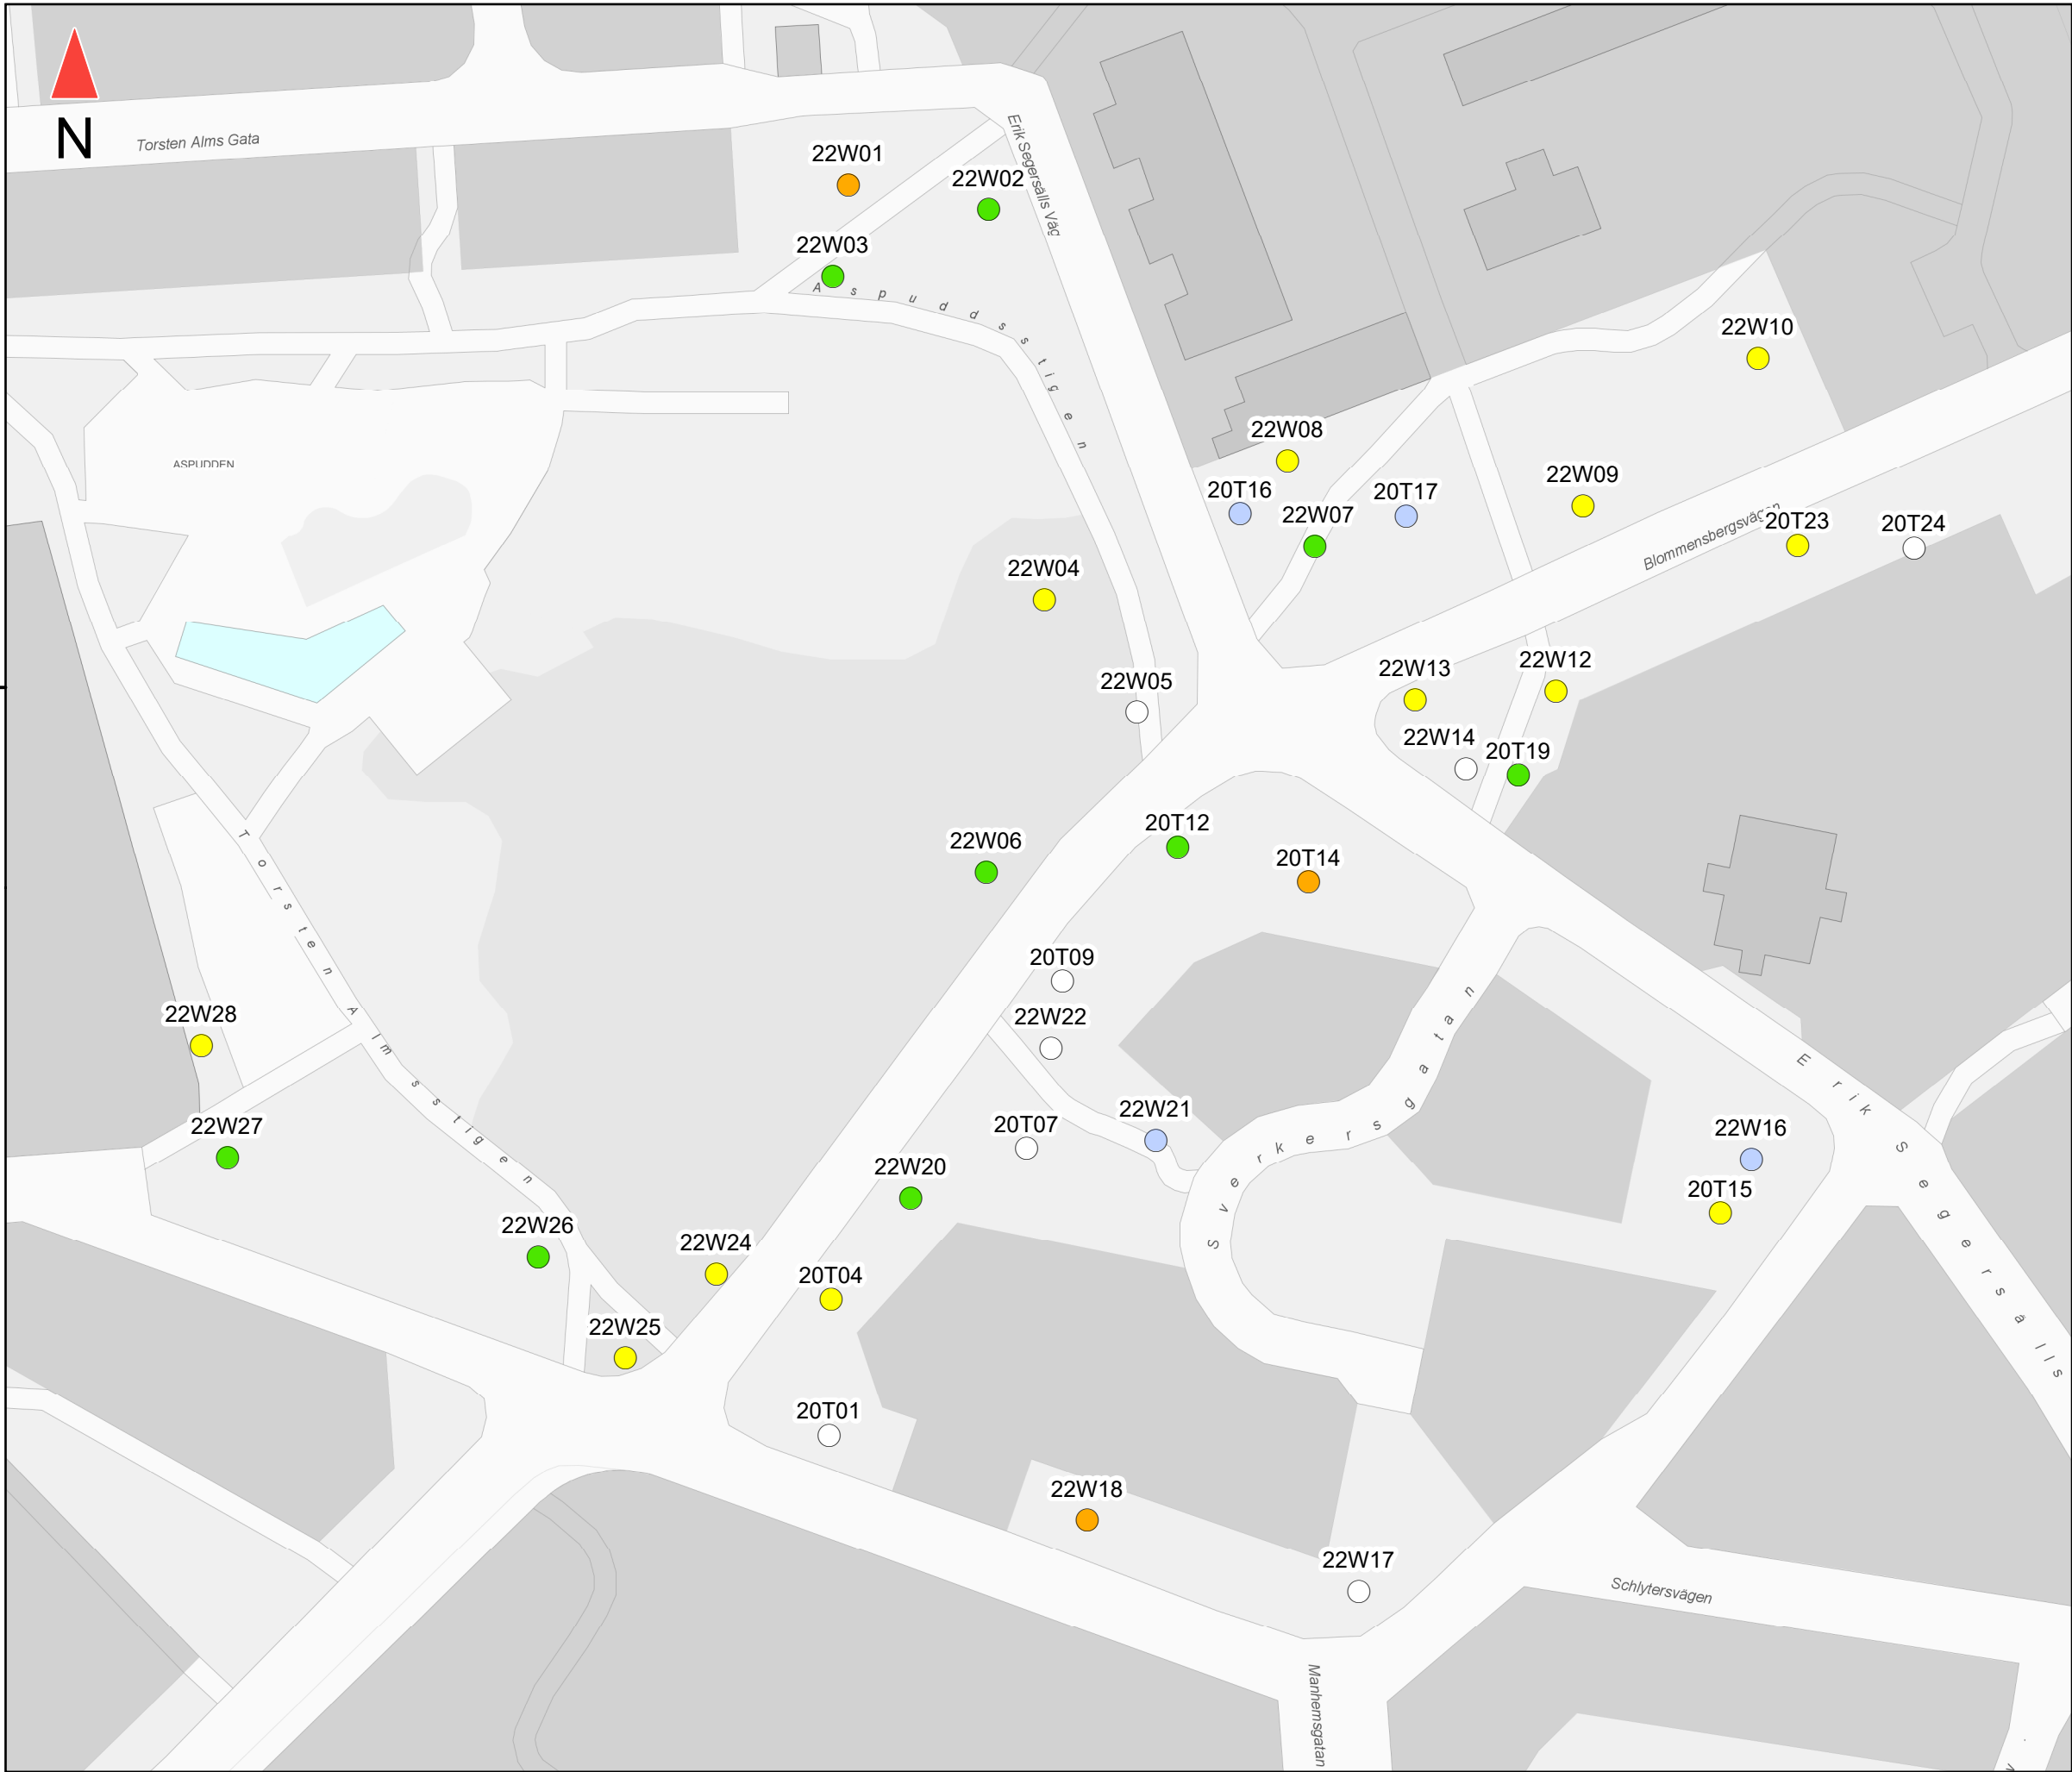
Klassning 0-0,5 m u my
