TULOHUSET

Bojen 14, Stockholm

Förslag på behandling och färgsättning av
fasadputsen

Datum: 2017-11-10

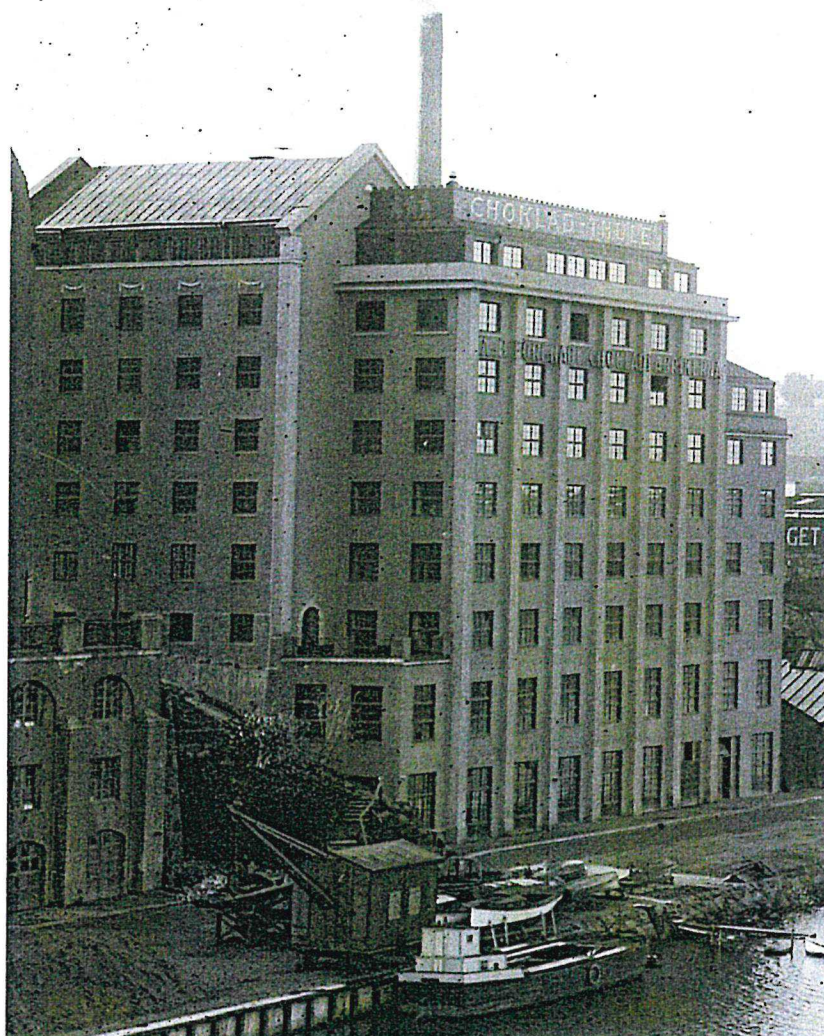
Choklad-Tules fabrik 1930, ett par år efter att den färdigställts. Hörnet på byggnadskroppen mot Fridhemsgatan tycks ha en ljusare kulör än fasadputsen i övrigt. Kolossampilastrarna mot Karlbergssjön tycks dock ha samma kulör som fasaden i övrigt. Källa: Stockholms stadsmuseum.

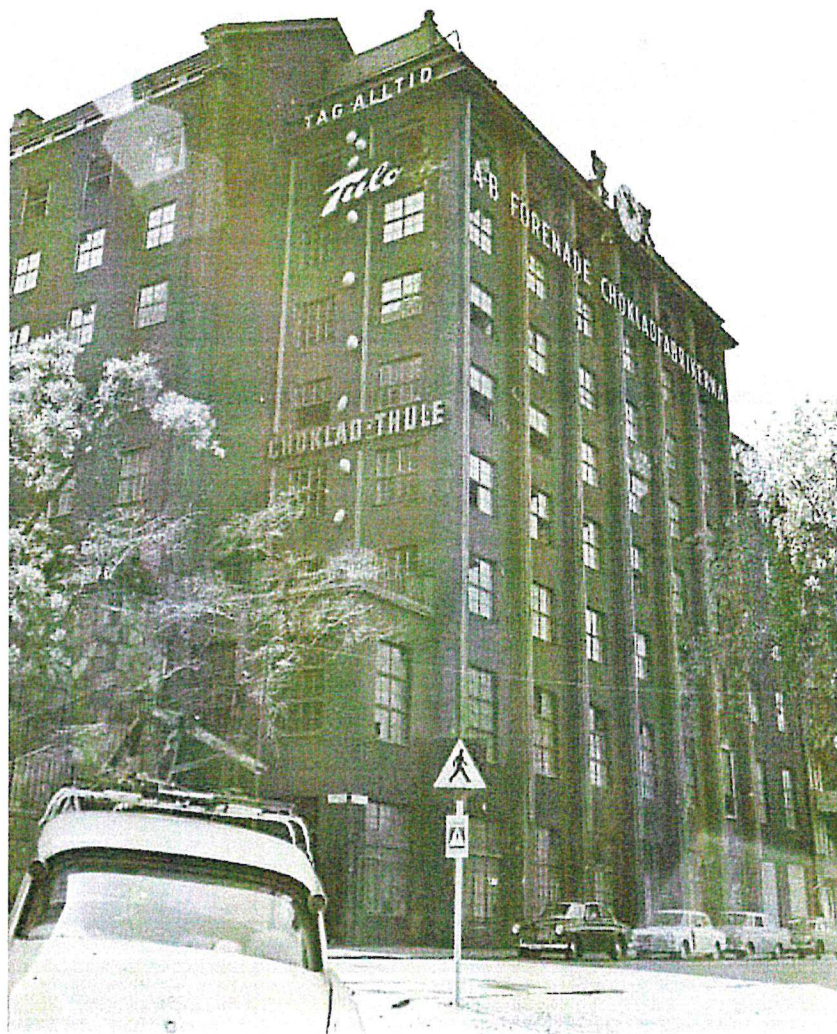
Choklad-Tules fabrik 1968, strax innan man flyttade produktionen till Ljungsbro. Neonljus-rampen, med björnar och klocka, utmed takfoten finns kvar och fasaden tycks vara relativt mörk i kulören. Källa: Stockholms stadsmuseum.

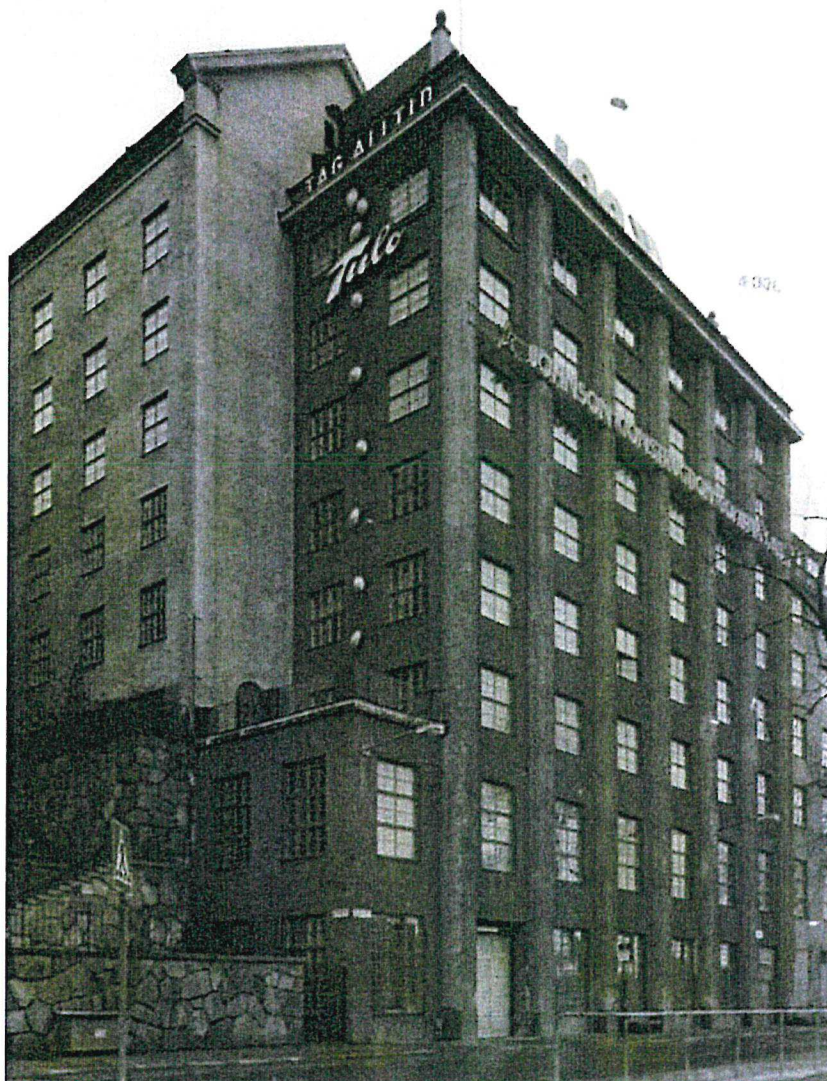
Stadsmuseets dokumentationsbild från 1982. Fotograf: Sten Vilson. Byggnadskroppen mot Fridhemsgatan är nu ljusare i kulören än byggnaden mot Kungsholms strand. Kolossalpilastrarna på

huvudfasaden har dessutom en ljusare kulör än omgivande fasadytor. Källa: Stockholms stadsmuseum.

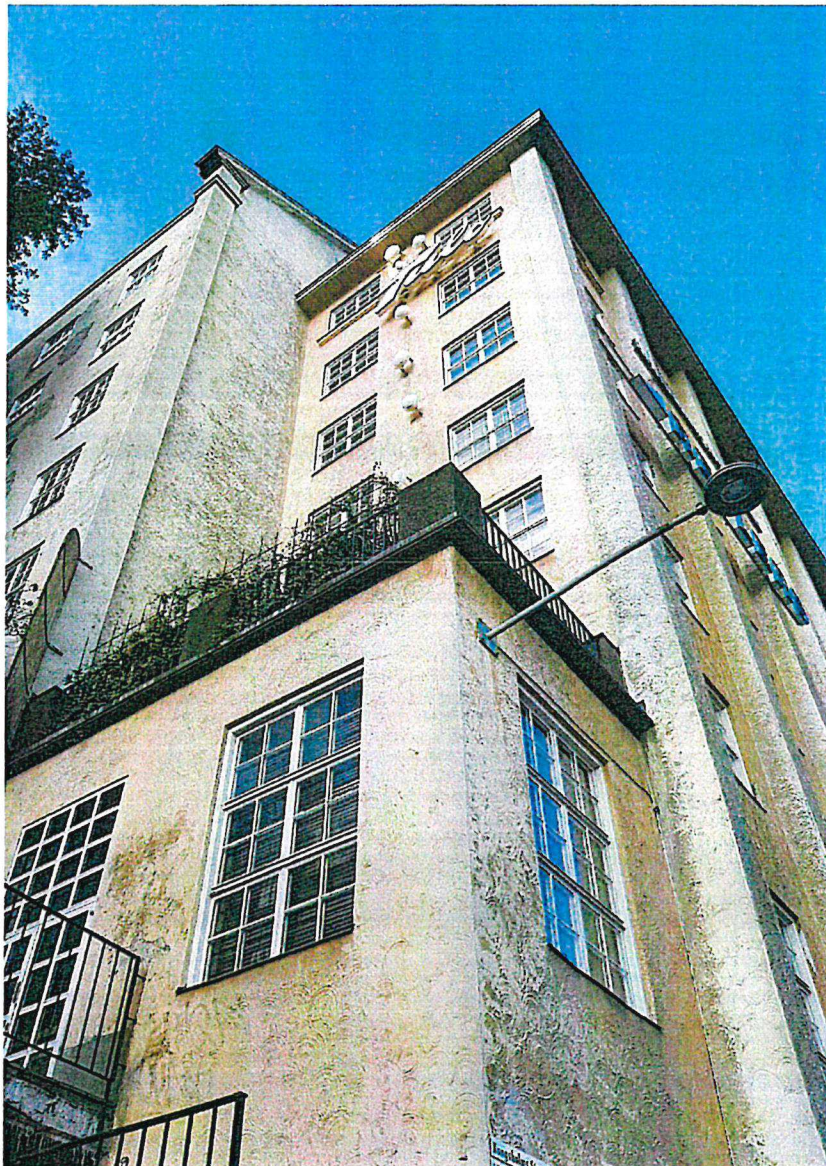
1986 genomfördes en fasadavfärgning och det bör vara då som dagens ljusa färgsättning tillkom. Färgtypen är organisk och eroderar därför inte successivt ner, vilket i sin tur leder till att smuts stannar kvar i putsens fördjupningar.

Närbild på delar av fasaden i oktober 2017. Färgsättningen tycks härröra från 1983 års fasadrenovering.

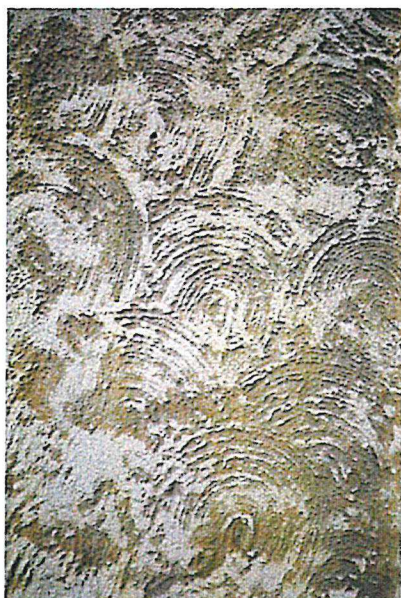
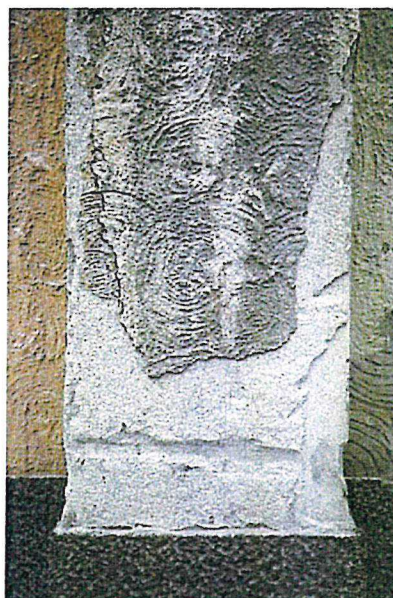
Att döma av den befintliga putsens utförande och de befintliga färgskikten bör putsen vara ursprunglig, det vill säga från mitten av 1920-talet. Den ornerade ytan, med cirklar, är karaktäristisk för 1920-talet och den tre avfärgningsskikten stämmer till kulör och färgtyp väl mot de avfärgningstillfällen som finns angivna i Stadsbyggnadsnämndens ritningsarkiv. Putsens sammansättning stämmer också väl med hur man putsade på 1920-talet. I botten finns en utstockning av följsam kalkbruk, medan ytputsen har en annan sammansättning och är hårdare till sin karaktär.

Till vänster: Närbild på den ornerade putsen, som är ursprunglig, om än reparerad på flera ställen. Till höger: Där ytputsen fallit ner har den underliggande utstockningen frilagts.

Med tanke på Tulohuset höga kulturhistoriska värde, dess iögonfallande plats i stadsbilden och den starka ursprungsgestaltningen förslås att fasaden återigen putsas på samma sätt som ursprungligen, det vill säga med den cirkelformade orneringen, och att fasaden avfärgas med samma kulör som ursprungligen.

Av samma anledning ska putsmaterial och färgtyp ska vara desamma som ursprungligen. Kalkputsen har visat sig vara hållbar under lång tid och kalkfärgen har flera fördelar, dels förenar den sig kemiskt med underlaget, dels eroderar den successivt ner, vilket medför att den nya putsen inte kommer att se så solkig ut i framtiden.

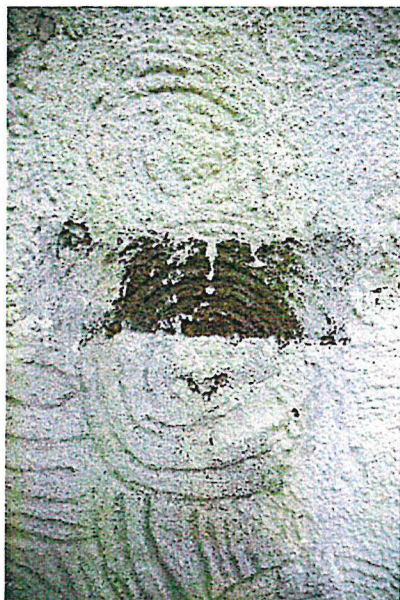
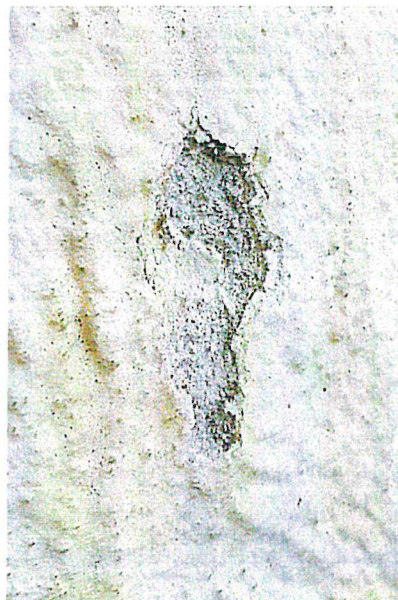
Till vänster: Där det tidigare suttit en skylt på fasaden mot Kungsholms strand, är den chokladbruna avfärgningen synlig. Till höger: Även mot gården tycks färgsättningshistoriken vara densamma. Under dagens ljusa fasadkulör, återfinns den chokladbruna kulören och man kan även ana ytterligare en färgsättning därunder.

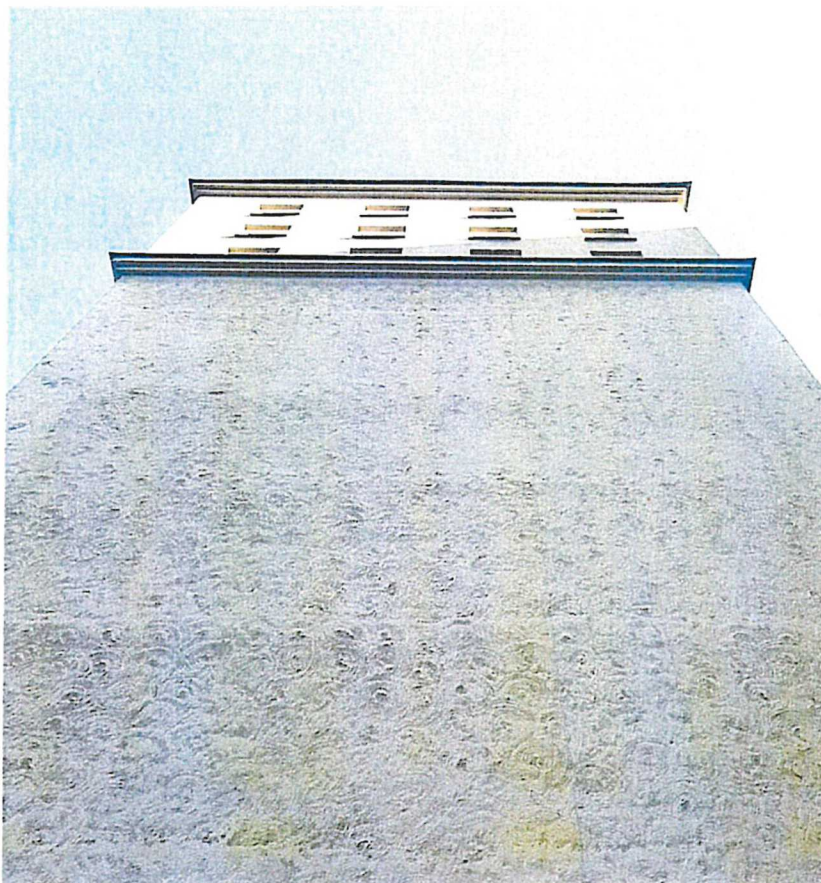
Gårdsfasaden har troligtvis inte varit försedd med målade pilastrar från början, något som därför bör undersökas i samband med att fasadrenoveringen inleds.

Därför är det av yttersta vikt att någon med kunskap om kalkfärg och historisk färgsättning undersöker putsfasaderna snarast efter att byggnadsställningarna rests i samband med entreprenadstarten. Undersökningen måste ske *innan* den befintliga fasadputsen knackats ner. När putsen tagits ner, är det för all framtid för sent att undersöka hur fasaderna ursprungligen varit färgsatta.
