TRAFIKSÄKERHETSUTREDNING

SLAKTHUSOMRÅDET

2023-04-28

UPPDRAGSNAMN
Slakthusområdet

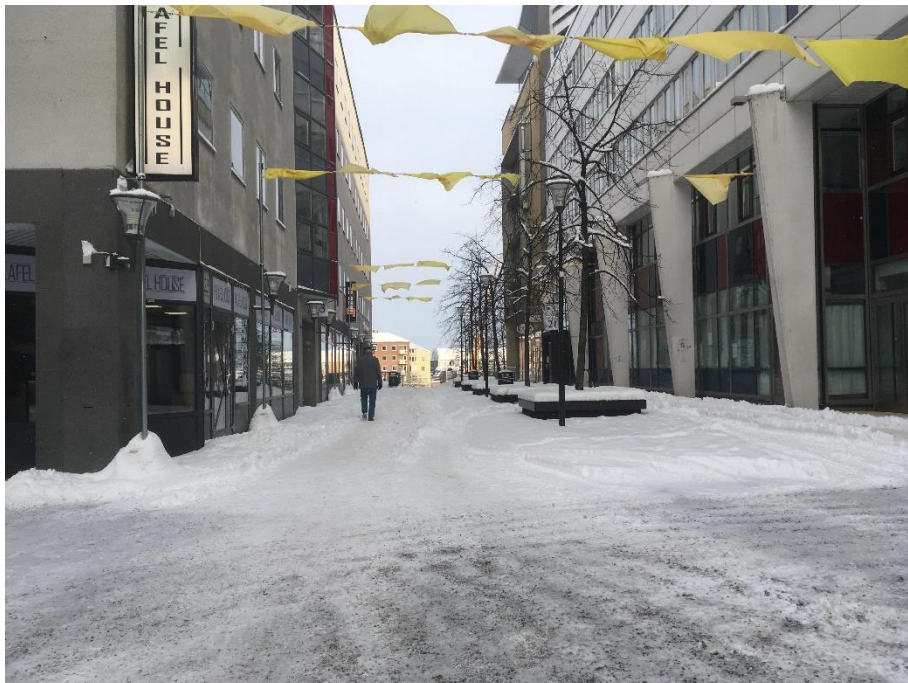
Figur 4 Varierande halkbekämpning kan vara en bidragande orsak till halkolyckor

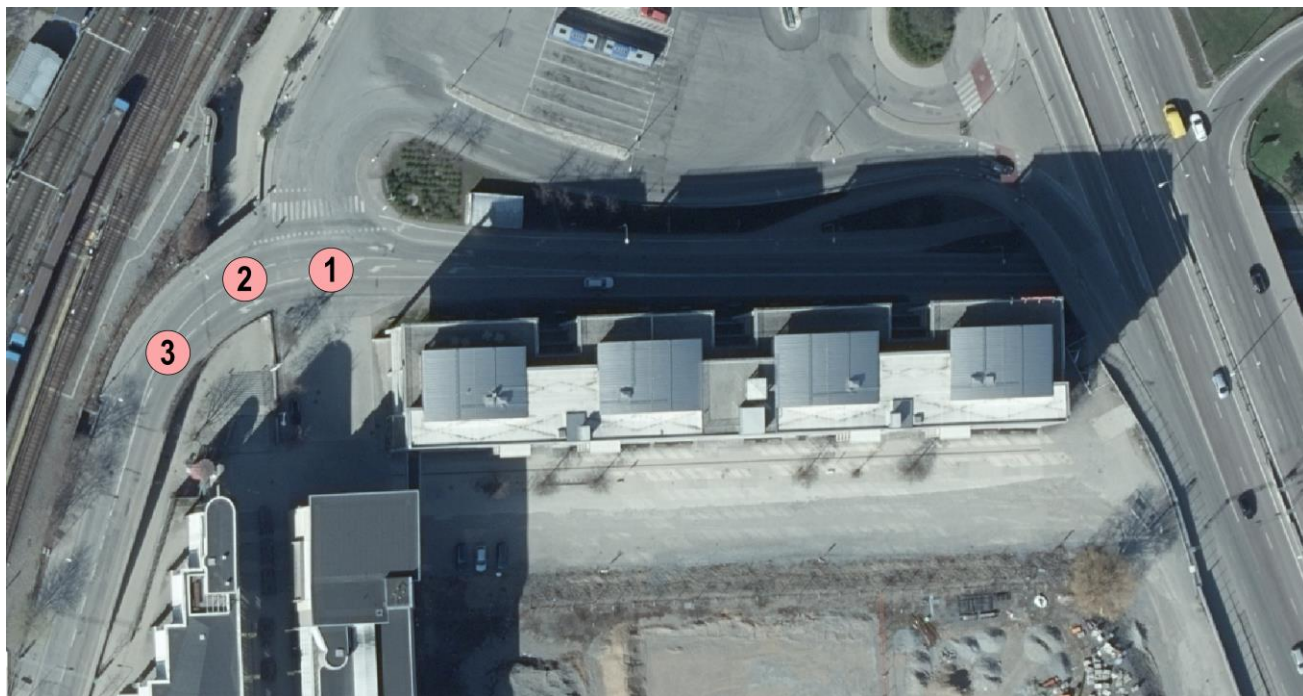
Figur 10. Område 1, översiktsbild. Bakgrundskarta: Lantmäteriet.

Problem	Hanteras av planerad ombyggnad
1	Finns ingen passage mellan gång- och cykelbanan på norra sidan av Arenavägen och Arenagången.	Ingår ej i Slakthusområdet
2	Siktproblematik.	Ingår ej i Slakthusområdet
3	Motorfordon från öst mot väst, genar över vänstersvängsfältet när de svänger runt hörnet.	Ingår ej i Slakthusområdet

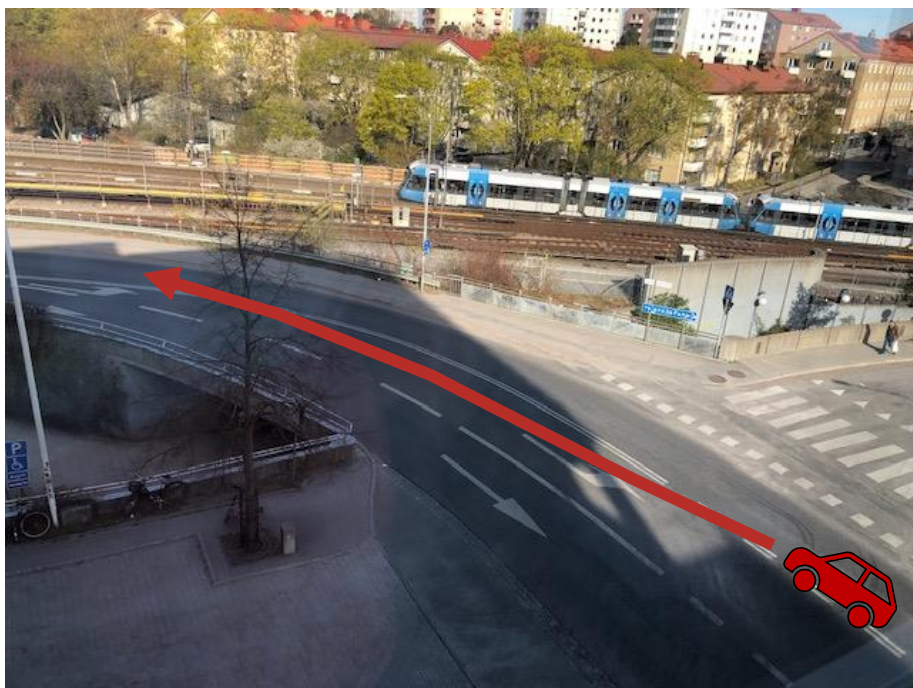
Det förekommer att bilförare som kommer från öster väljer även att "gena" över vänstersvängsfältet vid kurvan. Se skissen i Figur 12. Även om det är få bilar som ska in mot bussterminalen och hastigheten på fordon som ska svänga innebär det en risk för kollision eftersom sikten är begränsad. Risken för allvarliga personskador bedöms dock som liten.

Figur 12. Skiss på hur motorfordon ibland använder vänstersvängsfältet för att gena i svängen.

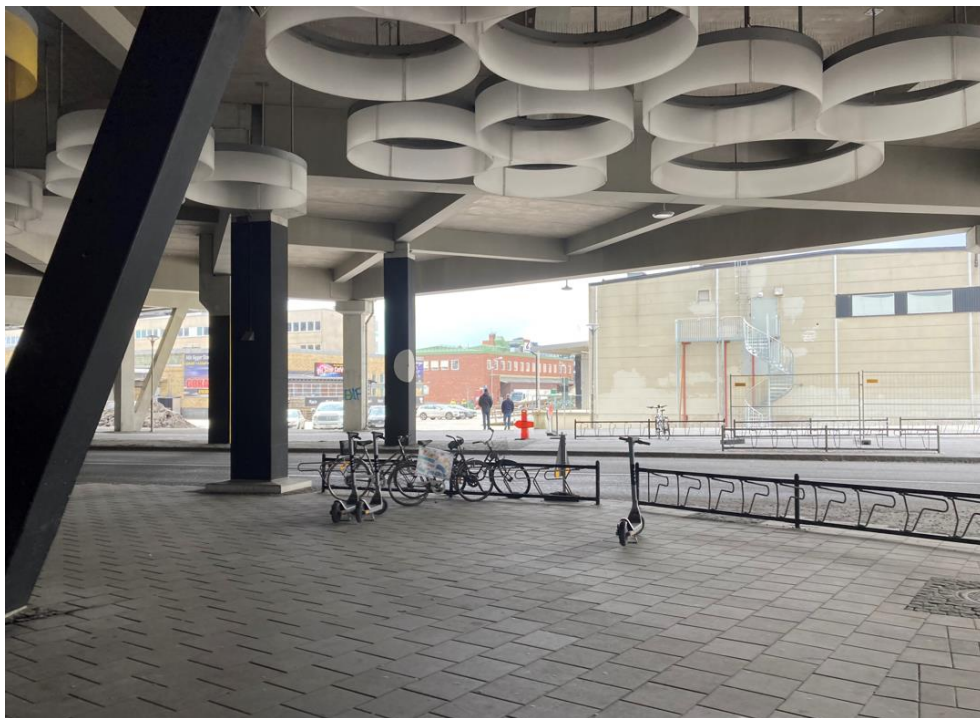
Vid punkt 8 finns det cykelställ, men det är svårt att ta sig till dem från cykelbanan på västra sidan om Arenavägen på ett säkert och lämpligt vis, både till vardags och vid evenemang.

Figur 22 Cykelställ under Tele 2

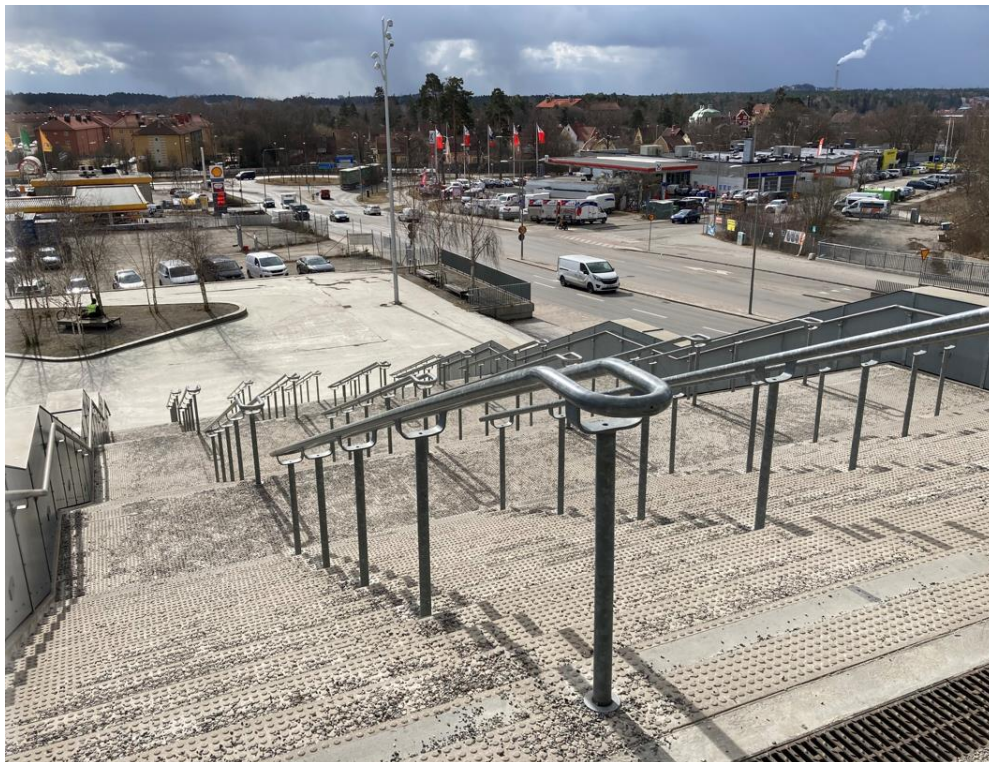
om Arenavägen är det en omväg via övergångställen, därför finns det en risk att personer korsar körbanan vid punkt 9.

Figur 23 Trappa mot Svenne Berkas torg, söder om Tele 2
