## Översiktlig inomhus- och markmiljöundersökning

Kilaberg 1 och Emeriten 2

Balder Projektutveckling AB

Uppdragsnummer: 7263

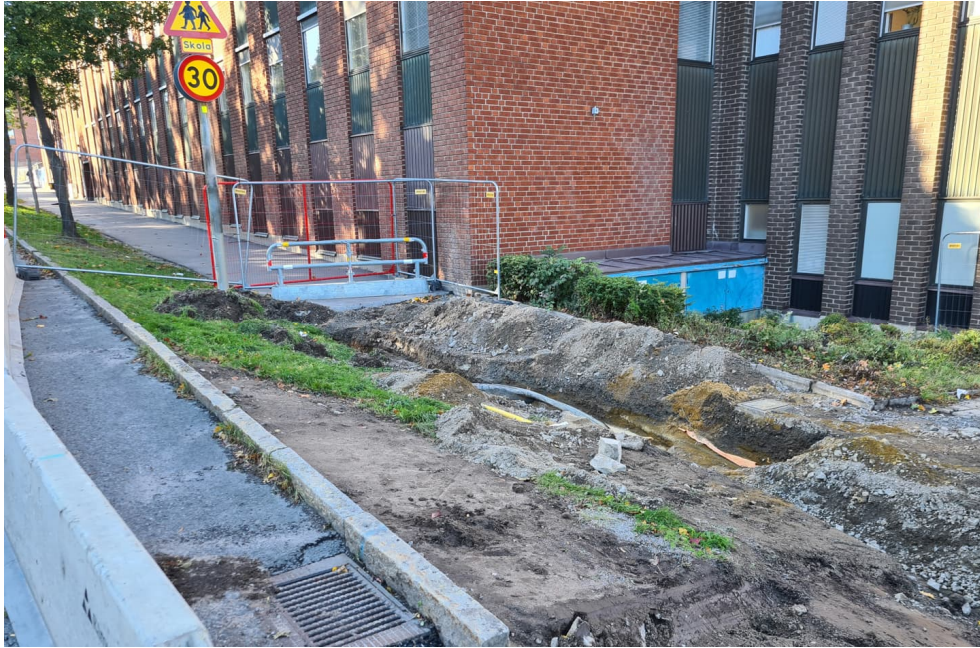
Figur 11. Markarbeten utanför södra delen av Kilaberg 1.

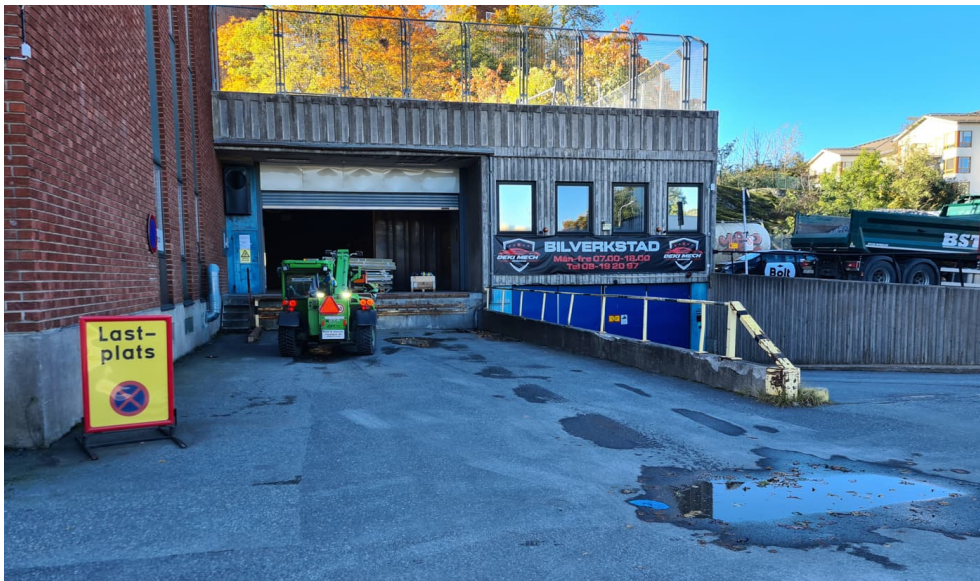
Figur 12. Entrén till bilverkstaden och lastkajen inom Kilaberg 1.

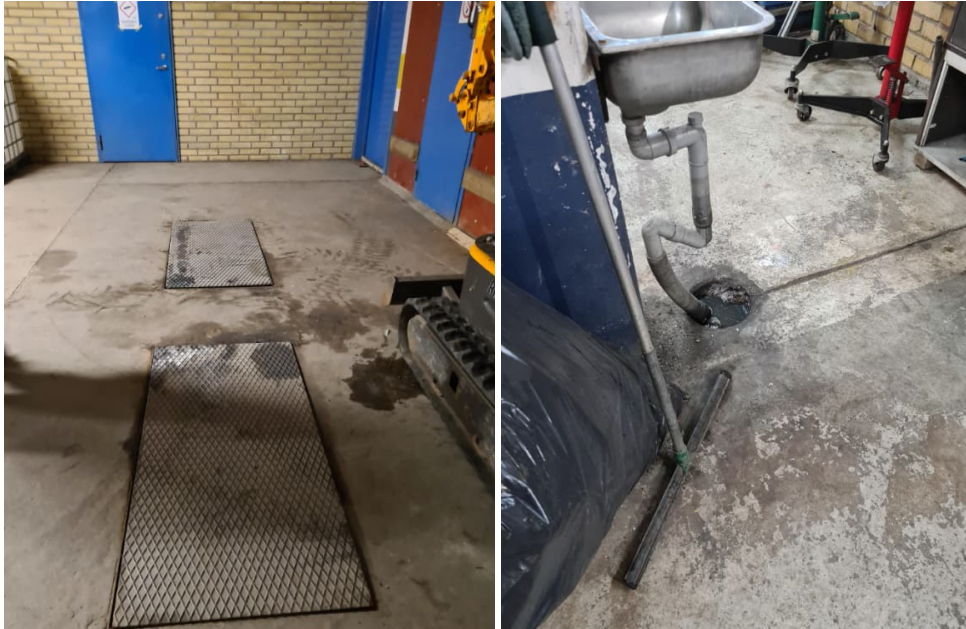
*Figur 17. Oljeavskiljare till bilverkstaden, vänster foto. Avloppsbrunn i bilverkstaden.*

Oljeavskiljaren som är kopplad till bilverkstaden är 4,5m<sup>3</sup> och installerade 1971. Typen är gravimetrisk avskiljare av äldre modell utan kopplat larm. Oljeavskiljaren är kopplad till brunnar i garaget samt verkstaden och töms cirka 1 gång/år. Miljöförvaltningen diarienummer 2019-004546.
