PM Kompletterande miljöteknisk markundersökning Kräftriket, del av Norra Djurgården 1:44

Upprättad av: Elise Nyhlén
Uppdragsnummer: 30037440-501
Uppdrag: Kräftriket dp, miljö
Kund: Akademiska Hus Aktiebolag
Uppdragsledare: Aron Swartz

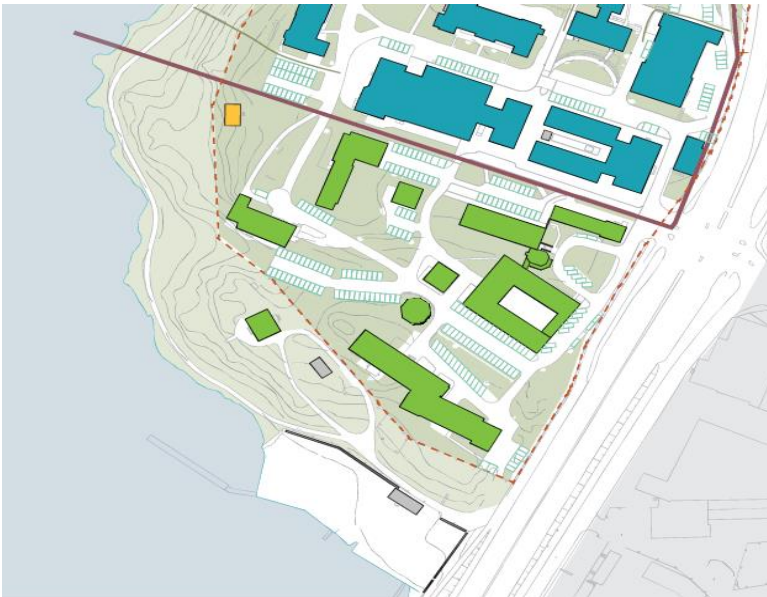
Figur 1 Undersökningsområdet sträcker sig inom den streckade linjen kring de ljusgröna husen

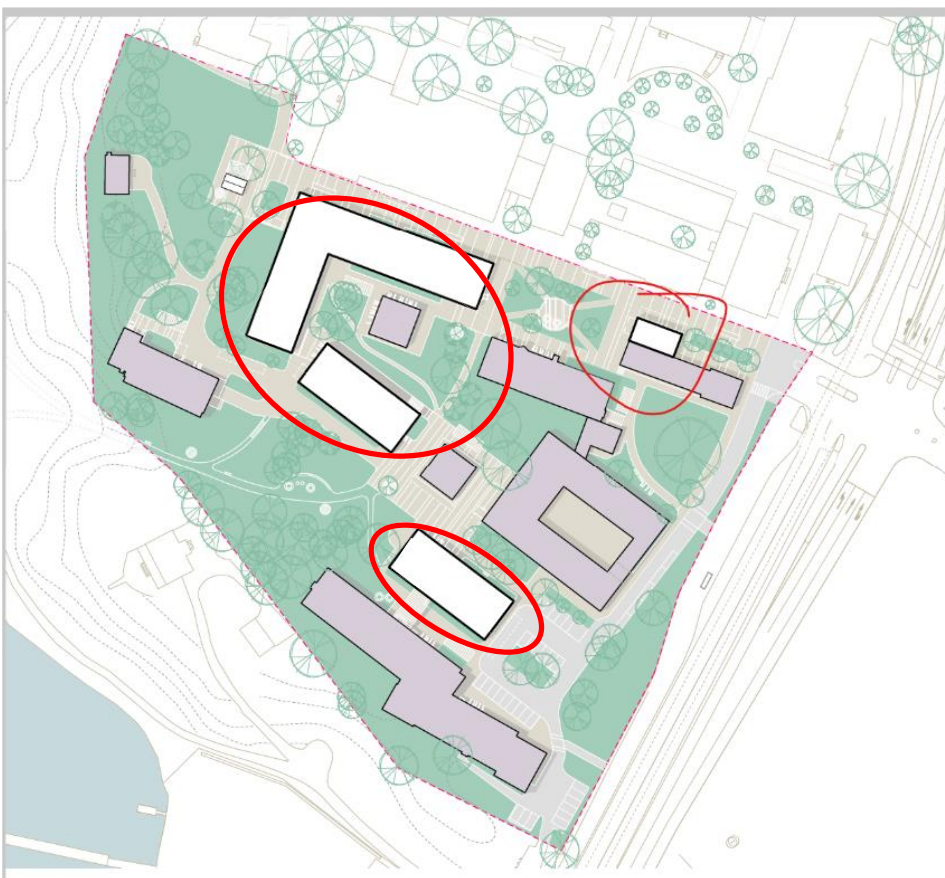
Figur 2. Planskiss över bebyggelse vid aktuellt undersökningsområde. Planerade byggnader är markerade med röd ring.

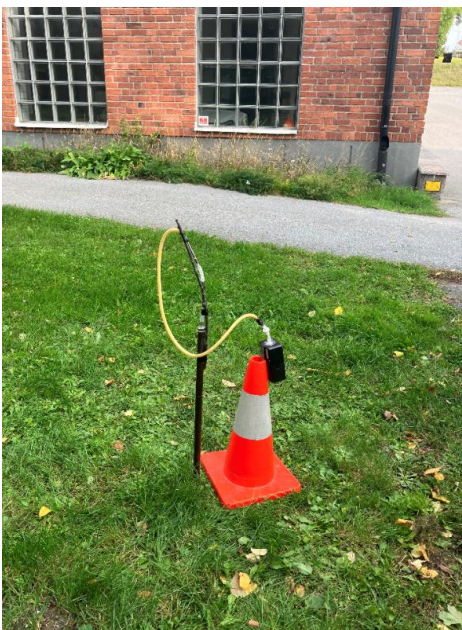
Vid provtagning användes porgasspjut som slogs ner minst 0,5 meter under markytan. Porgasen sögs upp via spjutet genom en pump, och innehållet i porgasen mättes med fältinstrument som mäter flyktiga organiska ämnen (PID (joniseringsdetektor) och HDI (halogendetektor)). Två provpunkter valdes ut för analys och detta utfördes genom pumpning av porgasen till ett adsorbentrör som fångar upp flyktiga organiska ämnen (Figur 4). Fältanteckningar från porluftundersökningen redovisas i Bilaga 2 samt i Tabell 1 i avsnitt 5.

Figur 4: Pumpning till ett adsorbentrör (punkt 23SP01)

Efter utförd fältmätning installerades pumpar i totalt två provpunkter för pumpning över adsorbentrör (kolrör). Pumparna var förinställda från laboratoriet med rätt flöde (0,2 liter/minut) för de aktuella analyserna. Pumpningen genomfördes därefter under cirka 120 minuter (rekommenderad tid enligt ackrediterad analys för klorerade lösningsmedel).

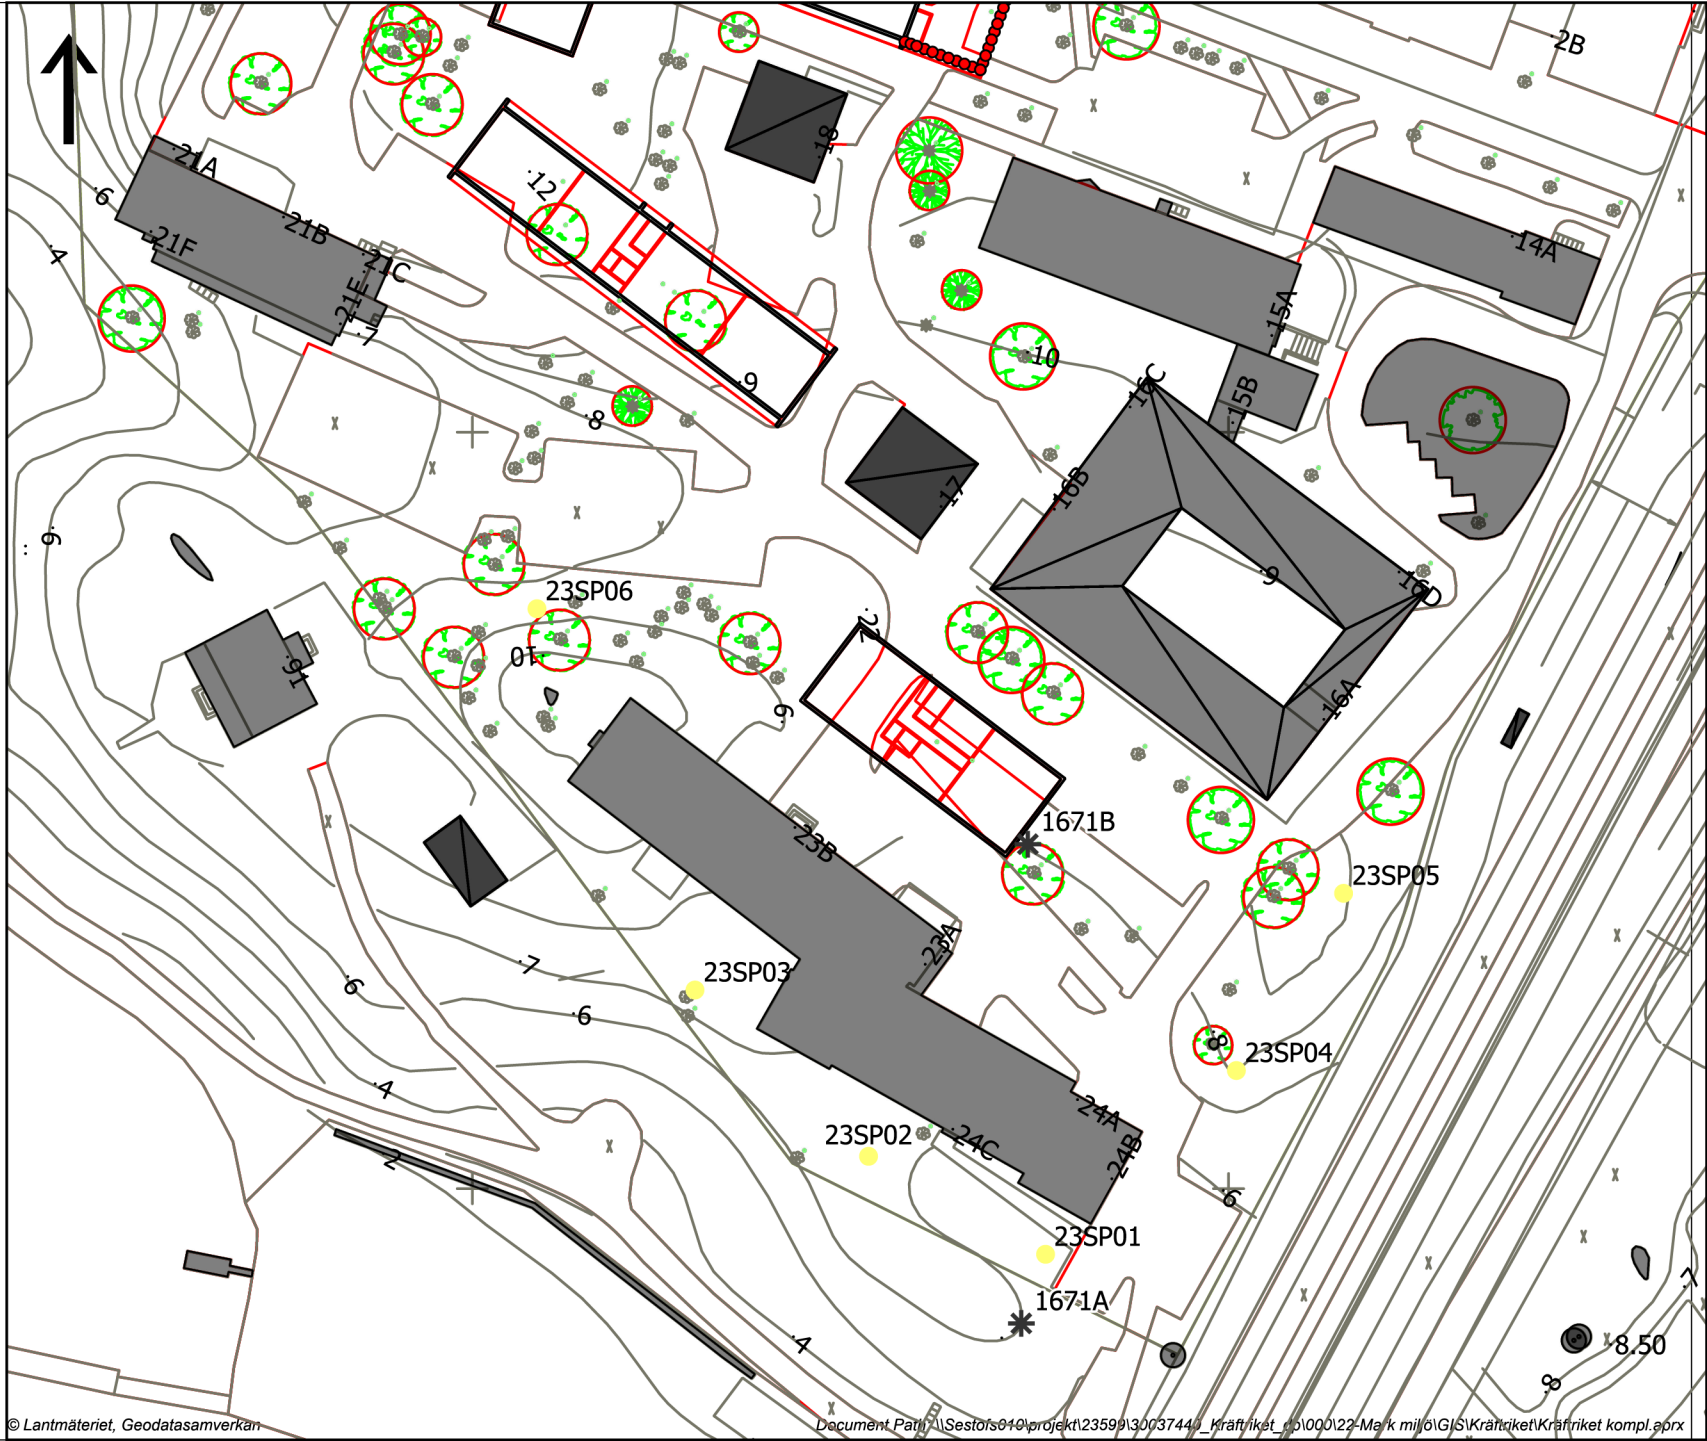
Situationsplan med provtagningspunkter

- Porlufts-mätning
- * Trädprov

Första delen av fältarbetet genomfördes 2023-09-26. Porgasmätning genomfördes i sex punkter, se Bilaga 1 för situationsplan.
