Vevstaken 29, Stockholm

Miljöundersökning, kompletterande provtagning

Författare	Isak Spett, Matilda Wiberg
Beställare:	Husab, Ludvig Milles
Konsultbolag:	Structor Miljöteknik AB
Uppdragsnamn:	Vevstaken 29, Stockholm. Miljöundersökning, kompletterande provtagning
Uppdragsnummer:	7296-001
Datum:	2022-09-28
Revideringsdatum	2024-11-04
Uppdragsledare:	Matilda Wiberg
Handläggare/utredare:	Isak Spett
Granskare:	Matilda Wiberg
Status:	Rapport

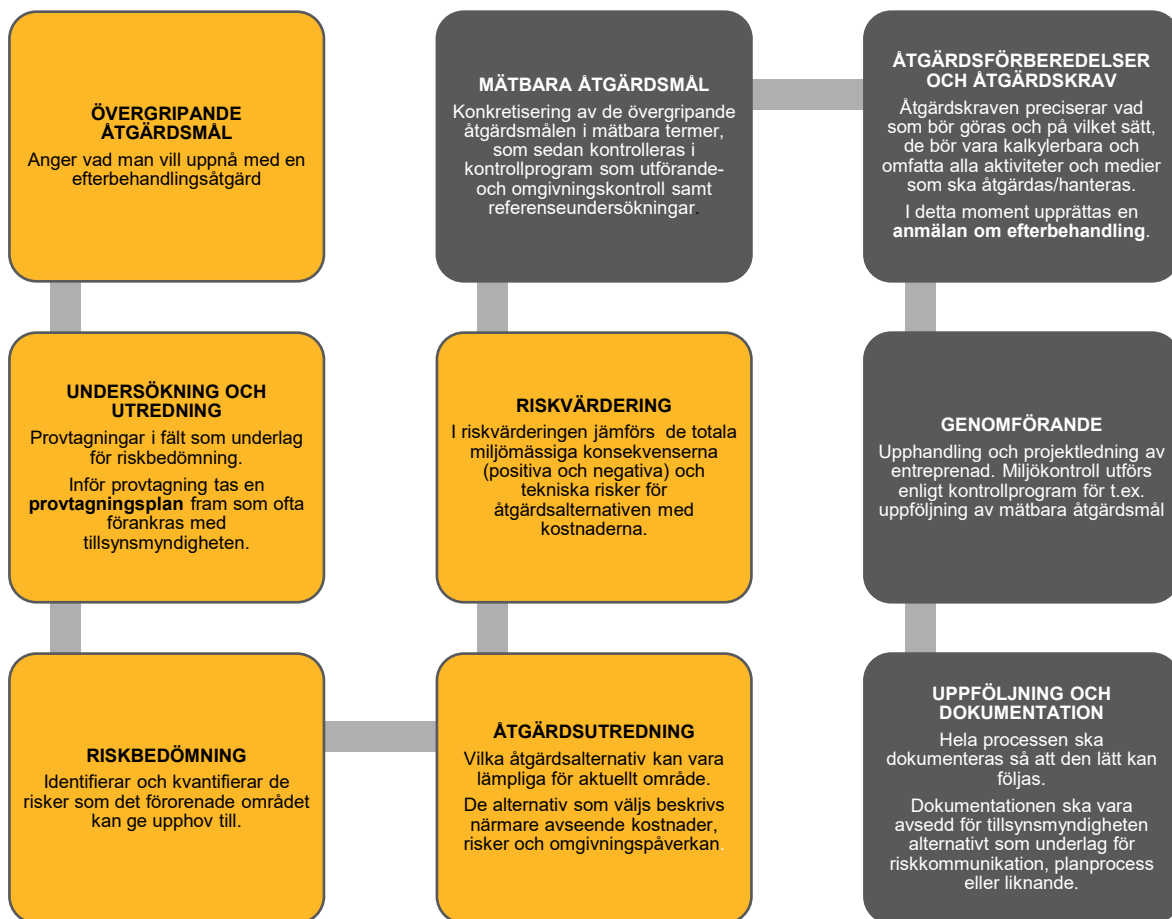
Figur 8.1 Schematisk beskrivning av utrednings- och efterbehandlingsprocessen i enlighet med Miljöbalken, där gula rutor anger de moment som det aktuella objektet har genomgått. De gula rutorna är även de rutor som oftast bedöms nödvändiga att genomföra inom detaljplaneprocessen (PBL), på en översiktlig nivå.

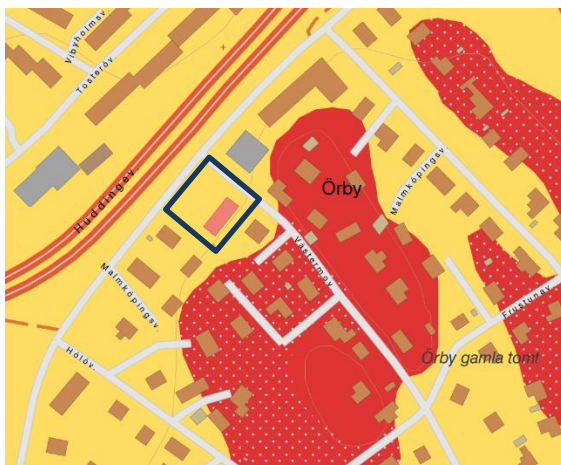
Figur 3.2 Utklipp ur SGUs kartvisare för Jordarter 1:25000-1:100000 (2018-09-12). I kartan symboliserar rött berg, blå prickar symboliserar ett tunt morän täcke och gult symboliserar postglacial lera. Fastigheten Självstarten 22 har ungefärligt ringats in med svart.

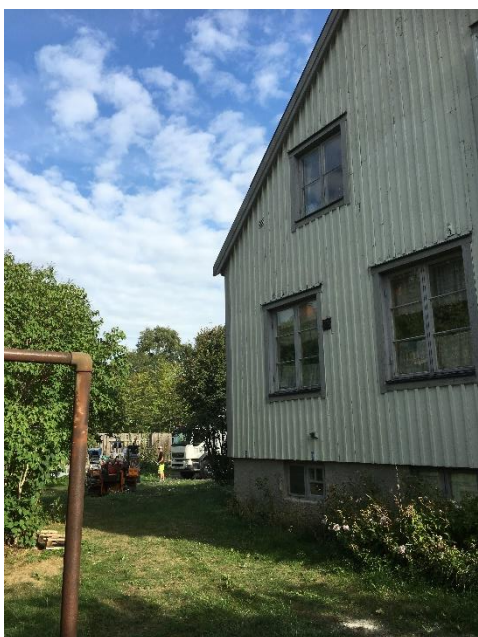
Figur 3.5 Foto av del av kyrkobyggnaden på Självstarten 22.

På Självstarten 22 finns endast den befintliga kyrkobyggnaden. Byggnaden är uppförd i två plan ovan jord samt källarvåning, se figur 3.5. För genomförandet av den nya planen antas att kyrkobyggnaden samt dess grundläggning rivs. Tvätteribyggnaden på Vevstaken 29 är uppförd med en källarvåning. Det finns inga uppgifter om ledningsdragningar inne på fastigheterna.
