# Kv Klockrepet 4

## Antikvarisk värdebeskrivning med konsekvensanalys inför planerad rivning

Bromma kyrka  
Stockholms stad

Datum: 2025-01-23

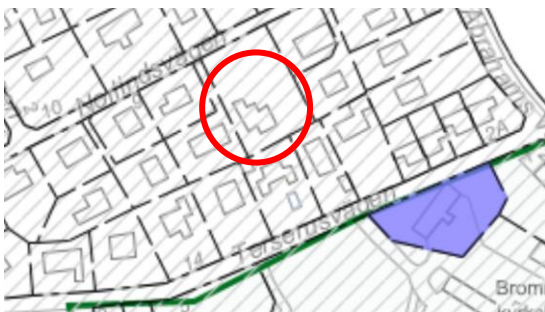
Figur 5. Utsnitt ur klassificeringskartan (dp mapp) visar att området inte är inventerat och klassificerat av stadsmuseet. Byggnaden ligger inte inom ett utpekad kulturhistoriskt område. Röd cirkel visar Klockrepet 4, dess oregelbundna form och dess placering på tomten.
