Kulturmiljöutredning

Gladan 5, 6 och 7, Stadshagen

Underlag till detaljplanesamråd

Kulturmiljöutredning, Gladan 5, 6 och 7

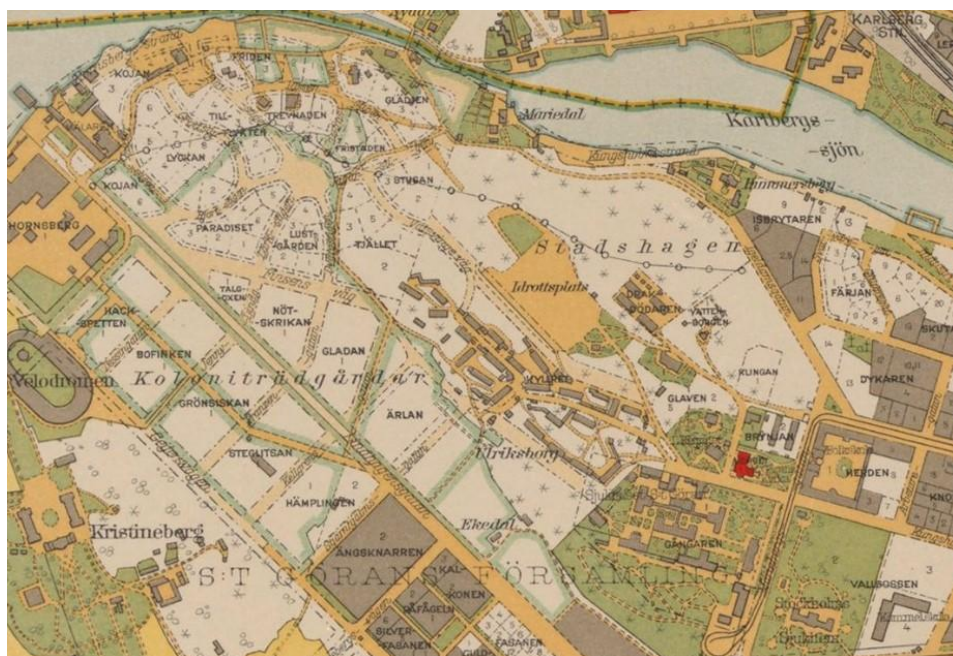
Karta över Stadshagen 1920, området runt Gladorna var då kolonilotter.

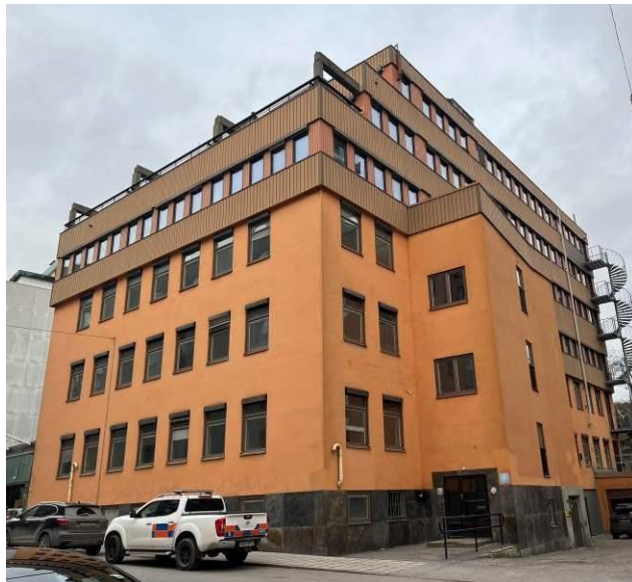
Putsad del från 1949, påbyggd del med plåtfasad från 1971.

Nybyggnadsritning 1949, SBKs arkiv, övre ritningen mot parken, den nedre ritningen är mot warfvinges väg.

Byggnaden präglas av en kombination mellan den ursprungliga volymen från 1949 och den tillbyggda delen från 1971. I gatumiljön är tillbyggnaden den mest framträdande, med sin avtrappande form som samspelar med andra industribyggnader i området. Den ursprungliga byggnadens putsade fasad, troligen i en ljus kulör, och symmetriska fönstersättning är fortfarande synlig, men upplevs som underordnad den mer dominanta tillbyggnaden.

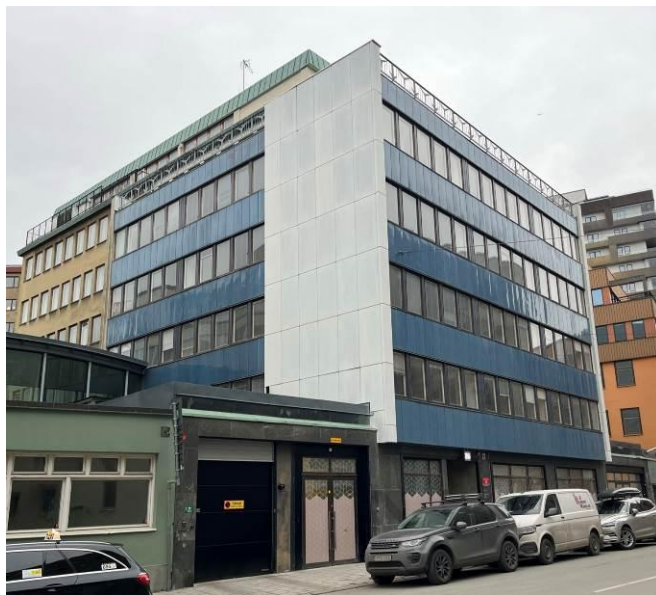
Tidstypiskt utformad fasad med plåtkassetter och puts, uppförd 1959.

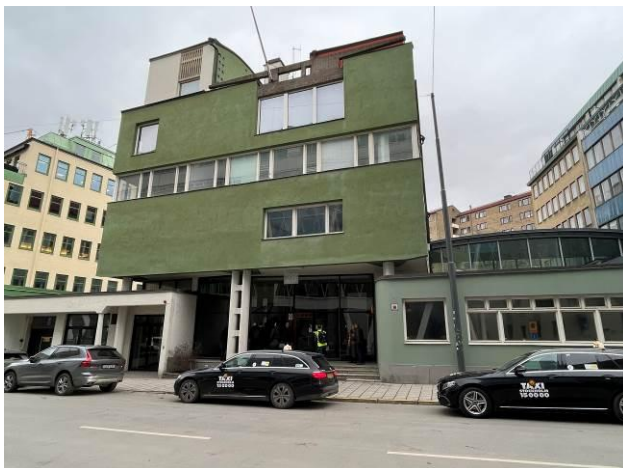
Fasad mot Warfvinges väg.

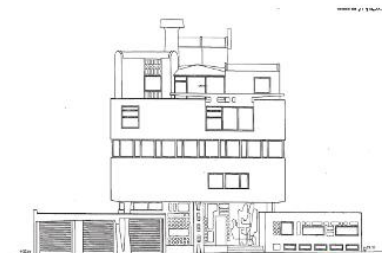
Nybyggnadsritningar 1951, den övre visar fasaden mot Warfvinges väg, den nedre visar den östra långsidan.

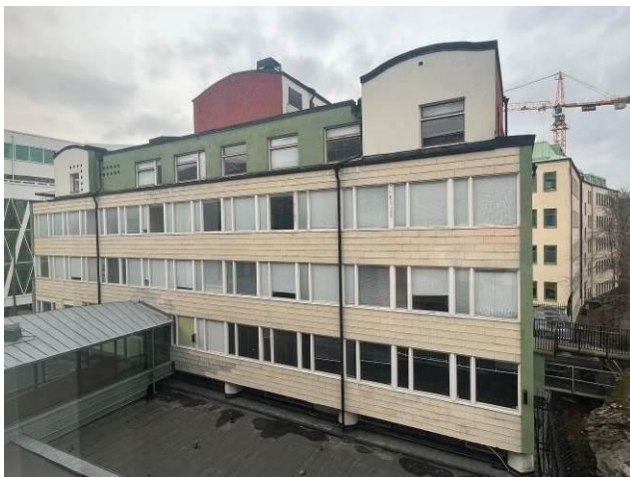
Långsida fasad mot Gladan 5.

Bild 1 och 2. Långsidans fasad är uppdelad i en putsad del och en del med blåmaljerade plåtkassetter. Den översta våningen är indragen och klädd med koppartak.

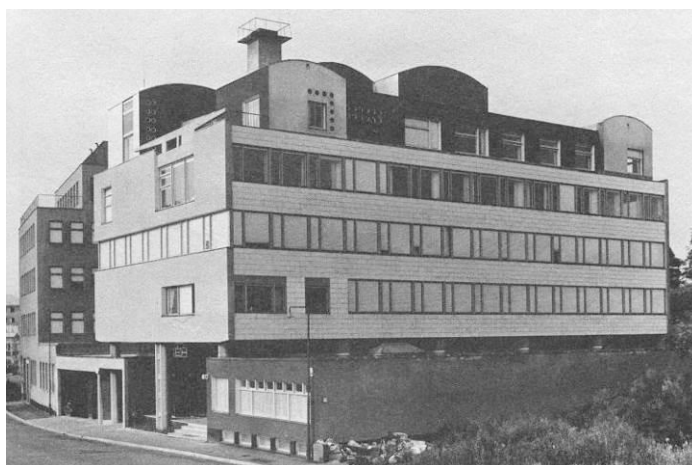
På fotot syns det tydligt att fönstren ursprungligen hade en mörkare kulör än eternitplattorna. Färgsättning förstärker byggnadens arkitektoniska kvaliteter och bör återställas vid kommande renovering.

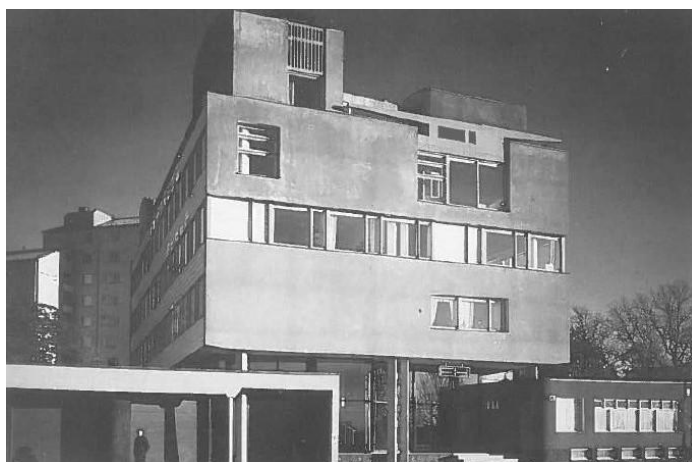
Den lägre byggnaden till höger var ursprungligen mörkare än huvudbyggnaden.

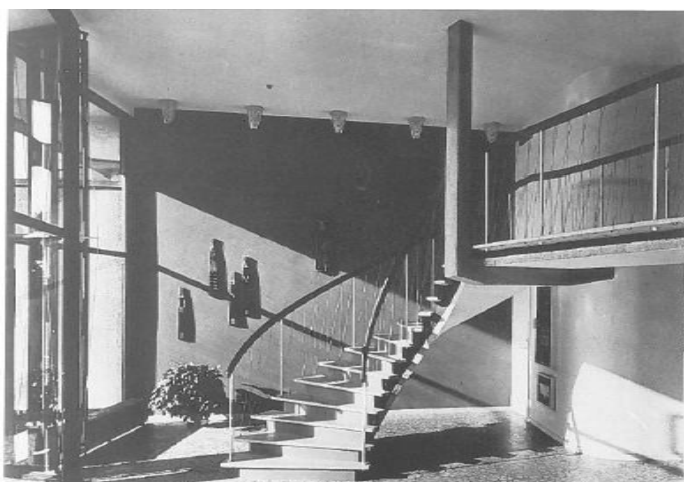
Entréhallens ursprungliga utformning.

Bild 6 och 7. Entréhallens ursprungliga utformning med golv av stenmosaik, svängd trappa av marmor samt dekorativt räcke är huvudsakligen bevarad.

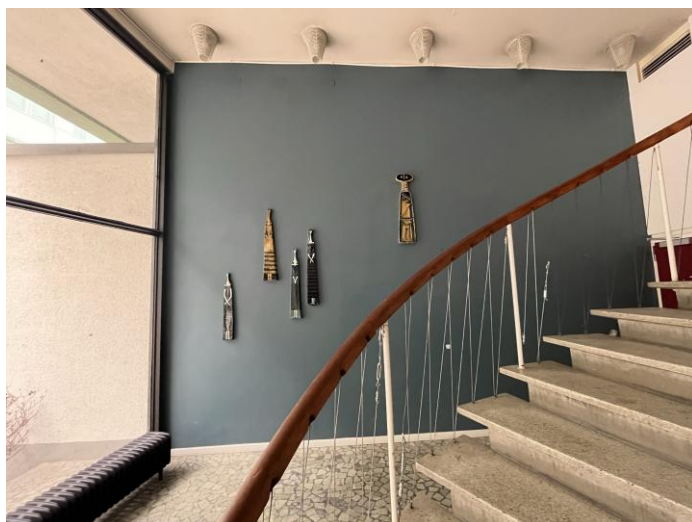
Entréhallens utformning är välbevarad från uppförandetiden.

Byggnadens stomme är av platsgjuten, armerad betong med pelare och stödmurar. Trapphusets och bottenvåningens utformning har en organisk, skulptural karaktär. Den luftiga entréhallen domineras av en svängd trappa, som bärs upp av en betongpelare genom en utkragande konsol. Trappstegen är av marmor och golvet är täckt av cementmosaik. På väggarna finns fem keramiska reliefer av Birger Kaipiainen.

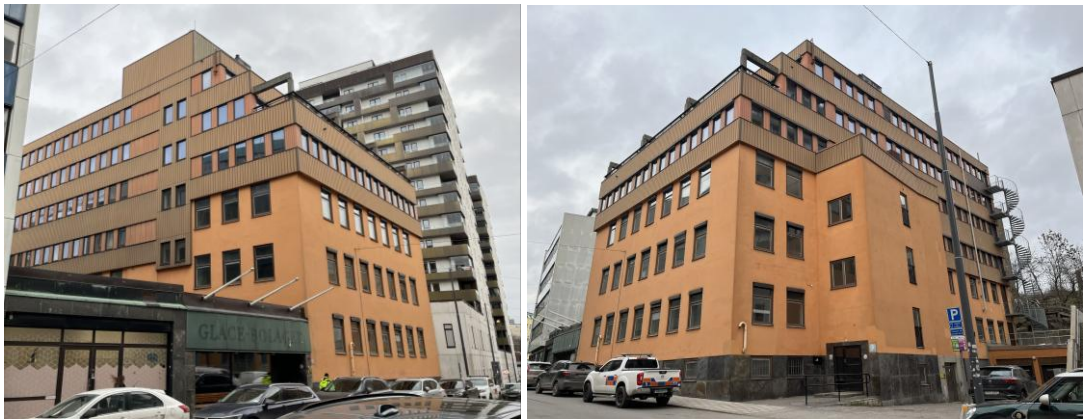
Bild 1 och 2. Byggnadens två olika tillkomsttider är väl synliga i fasaden, ursprunglig del av puts, tillbyggnad från 1970-talet i tidstypisk plåt.

- Ursprungliga byggnadsvolymen från 1949 med putsade fasader, symmetrisk fönstersättning och sockel av natursten (Bild 1 och 2)
- Påbyggnaden från 1971 innehåller ett begränsat arkitekturhistoriskt samt ett pedagogiskt värde som visar på utvecklingen i arkitekturen
- Representationstrapphuset på östra fasaden

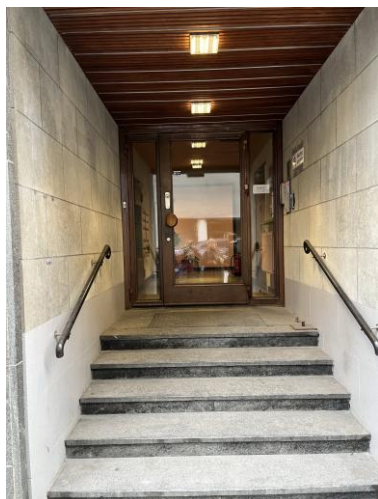
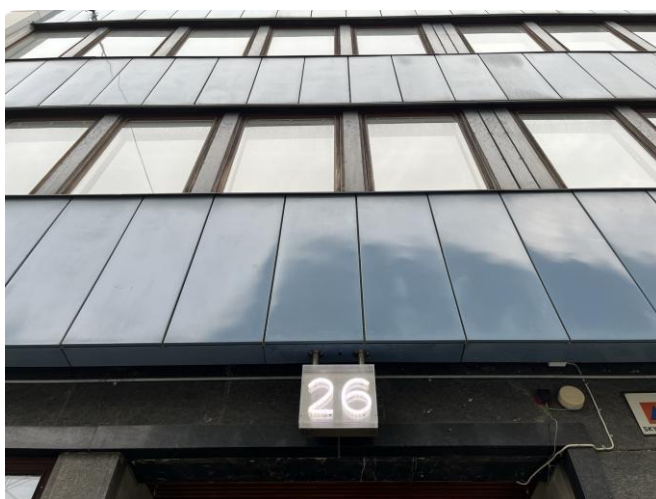
Bild 3 och 4. Indragen entré med entrédörr av teak. Blåmaljerade plåtkassetter och fönsterband av teak.

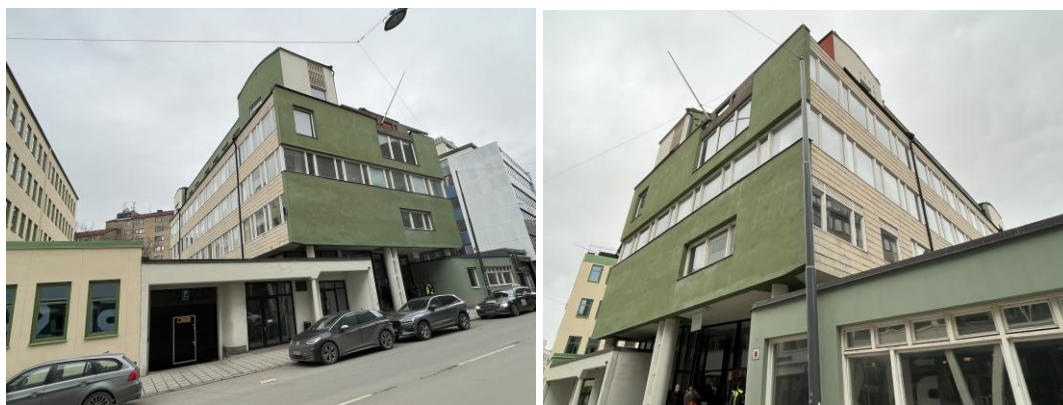
Bild 1 och 2. Byggnaden är uppdelad i flera olika byggnadsvolymer.

- De tydligt uppdelade byggnadsvolymerna, bottenvåning, mellanliggande våningar och takvåningar och dess skulpturalt formgivna pelare, bild 1 och 2.
- Takets modernistiska utformning med välvda tak på fläkttrum och maskinrum samt dekorativt betongräcke vid takterrassen, bild 4 och 5.
- Putsfasader uppdelade i olika kulörer samt eternitskivornas form och struktur, bild 2, 4 och 5.
- Fönstersättningen, den fria fönstersättningen i gatufasad samt fönsterbanden på långsidorna. Ursprungliga träfönster finns bevarade, ursprungligen var de trärena, bild 4.
- Indragen snedställd entré med stora glastrutor med järnprofil samt entrédörr av trä, bild 3.
- Indragen lågdel med garageportar (ej ursprungliga) och pelare, bild 1.
- Entréhallens utformning med dess skulpturala trappa med betongpelare och utkragande konsol, trappsteg av marmor samt trappräcke av teakhandledare

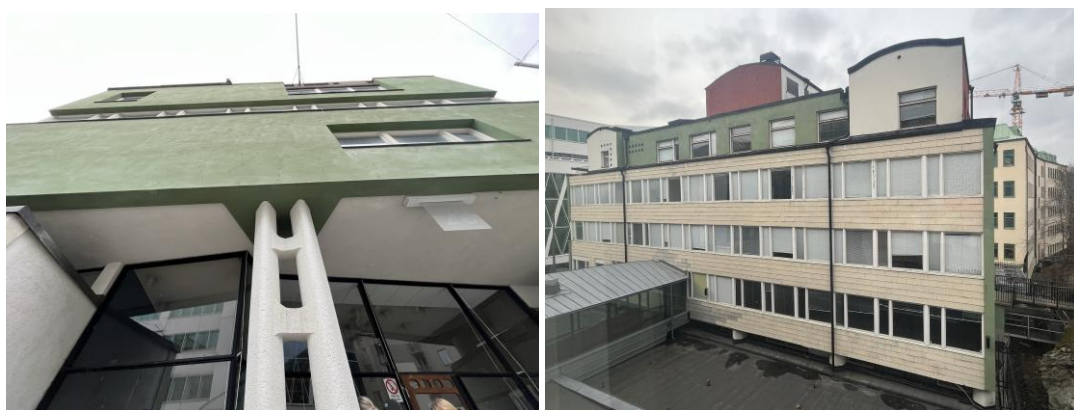
Bild 3 och 4. Byggnaden har ett indraget entréparti med dekorativa pelare. Långsidans fasader är klädda med eternitplattor.

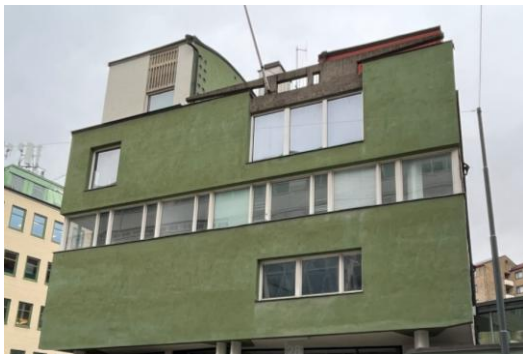
Bild 5

Dekoratív betongräcke vid takterrassen.

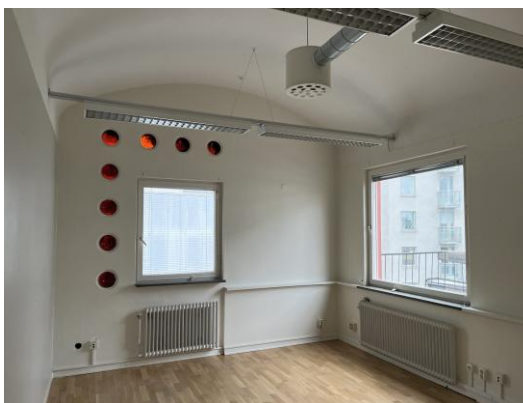
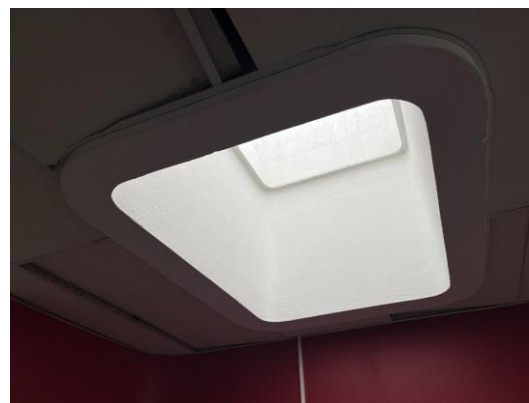
Bild 8 och 9. Kontorsrum med välvt tak och betongglasdekorationer, lanternin med rundade hörn, plan 4.

- Rester av ursprunglig planlösning, exempelvis arkivrum och våtgrupper i våningsplanens mitt med rundade hörn samt kontorsrum med välvda tak, rundade hörn samt betongglasdekorationer på plan 4, bild 8 och 11.
- Ursprungliga dörrblad med handtag samt ursprungliga fönster och fönsterbänkar av mörk natursten, bild 10.
- Taklanterniner med rundade hörn, bild 9.

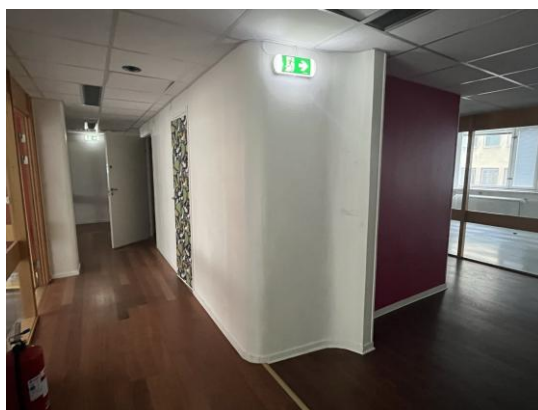
Bild 10 och 11. Ursprungliga träfönster med beslag samt fönsterbänkar av mörk sten är bevarade. Rester av ursprunglig planlösning med arkivrum/våtrumsgrupper med rundade hörn finns bevarad på plan 4.
