Kompletterande miljöteknisk markundersökning

Archimedes 1, Gårdsfogdevägen 2-6, Bromma
ALM Equity AB

Datum: 2013-03-28

Projekt nr: 21201400

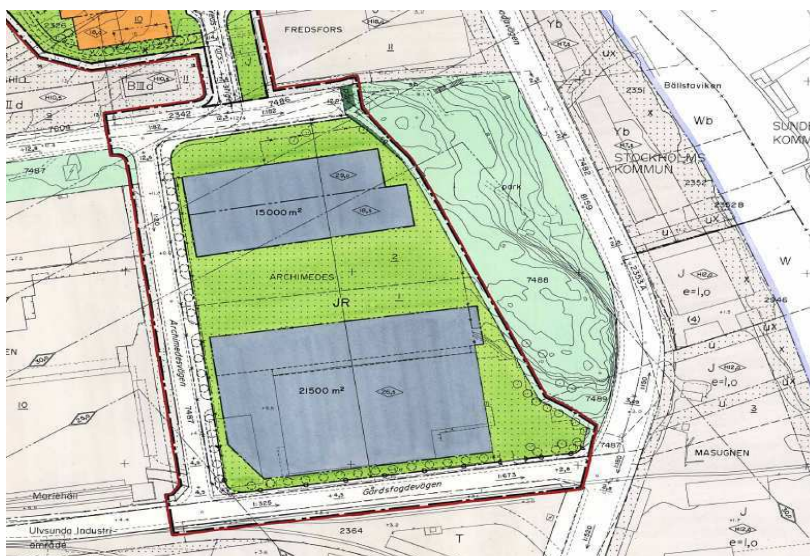
Figur 2. Del av detaljplan från 1979

Lagfaren ägare till fastigheten är Brostaden Gårdsfogden AB (Lantmäteriet 2012). Fastigheten förvärvades av Brostaden 1994-08-30. Av detaljplanen (stadsplan Pl 6955, laga kraft 1980-01-14) framgår det att fastigheten är planlagd för industri- och kontorsverksamheter (beteckning JR)

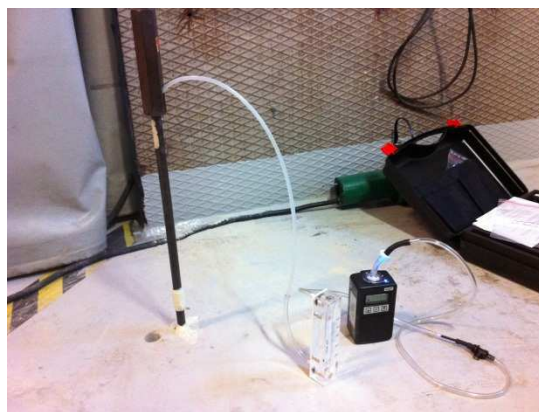
Figur 8: Uppställning med SKC-pumpar för lågflödemätning av porgas.

Stålsonder med spets installerades ned till ett djup av ca 0,4-1 meter under golv/markyta. Mottrycket i sönerna mättes för att säkerställa provtagning på porluft. Installationen av stålsonden utfördes genom att installera en spets med ett perforerat metallrör i direkt anslutning till spetsdelen, se figur 7. En uppställning med provtagning med SKC-pump genom kolrör visas i figur 8.

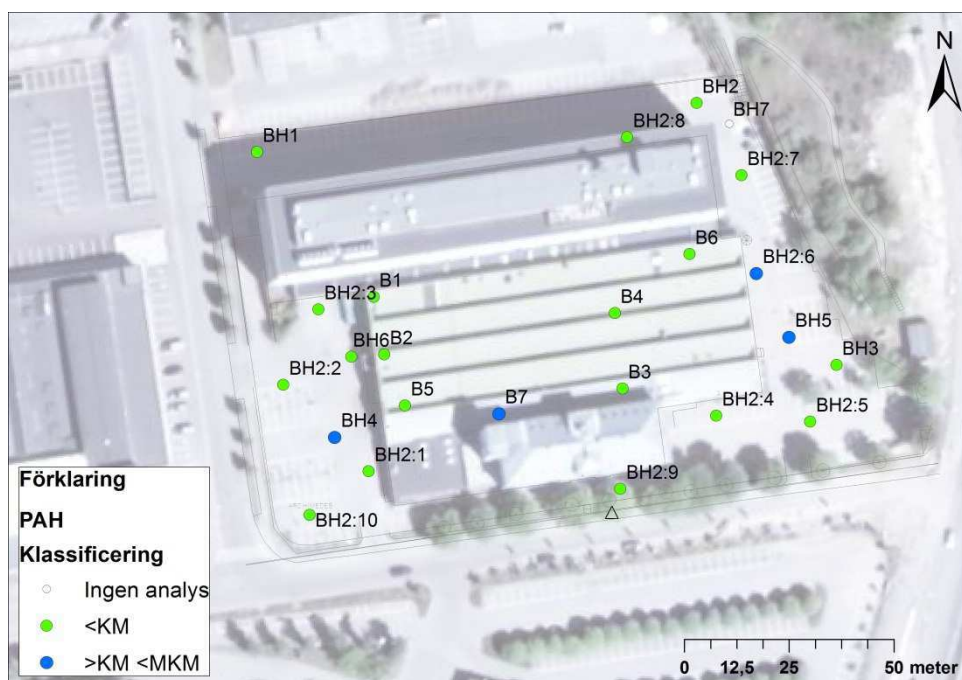
I Figur 11 presenteras samtliga provtagningspunkter som har analyserats med avseende på PAH:er. Totalt överskrider 4 av 23 insamlade jordprover riktvärdet för KM varav ett (B7 0,2-0,4) är insamlat under betongplattan i Sägtandsbyggnaden. Inget insamlat prov överskrider idag gällande riktvärde för fastigheten (MKM). PAH:er har uteslutande påträffats i fyllnadsmaterialet mellan djupen 0,2-1,8 m umy.

Figur 11. Sammanställning av provtagningspunkter analyserade för PAH:er
