ARKEOLOGISK FÖRSTUDIE
VILDMANNEN 7

STOCKHOLMS STAD OCH LÄN
2018-11-23

290099, Vildmannen 7- Arkeologi

Arkeologisk förstudie

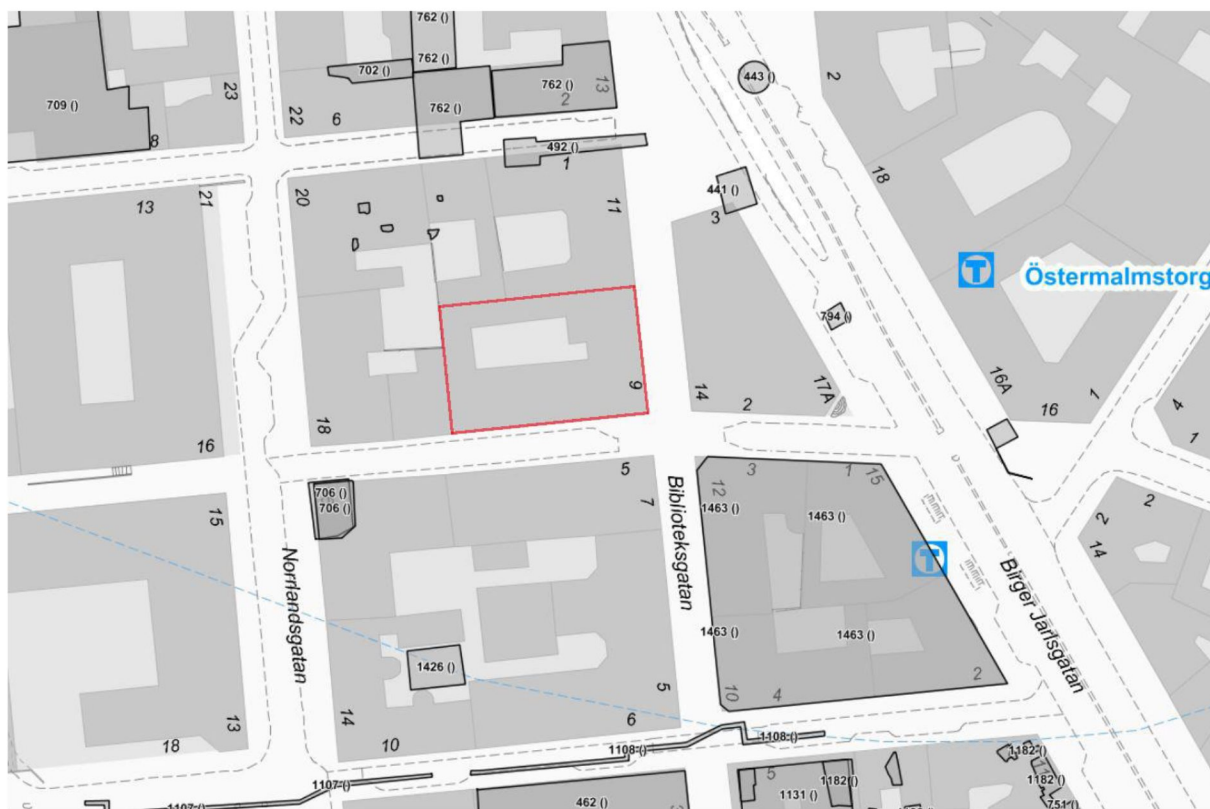
Utdrag ur Stadsarkeologiskt register (SR) med arkeologiska observationer. Fastigheten Vildmannen 7 markerad med rött.

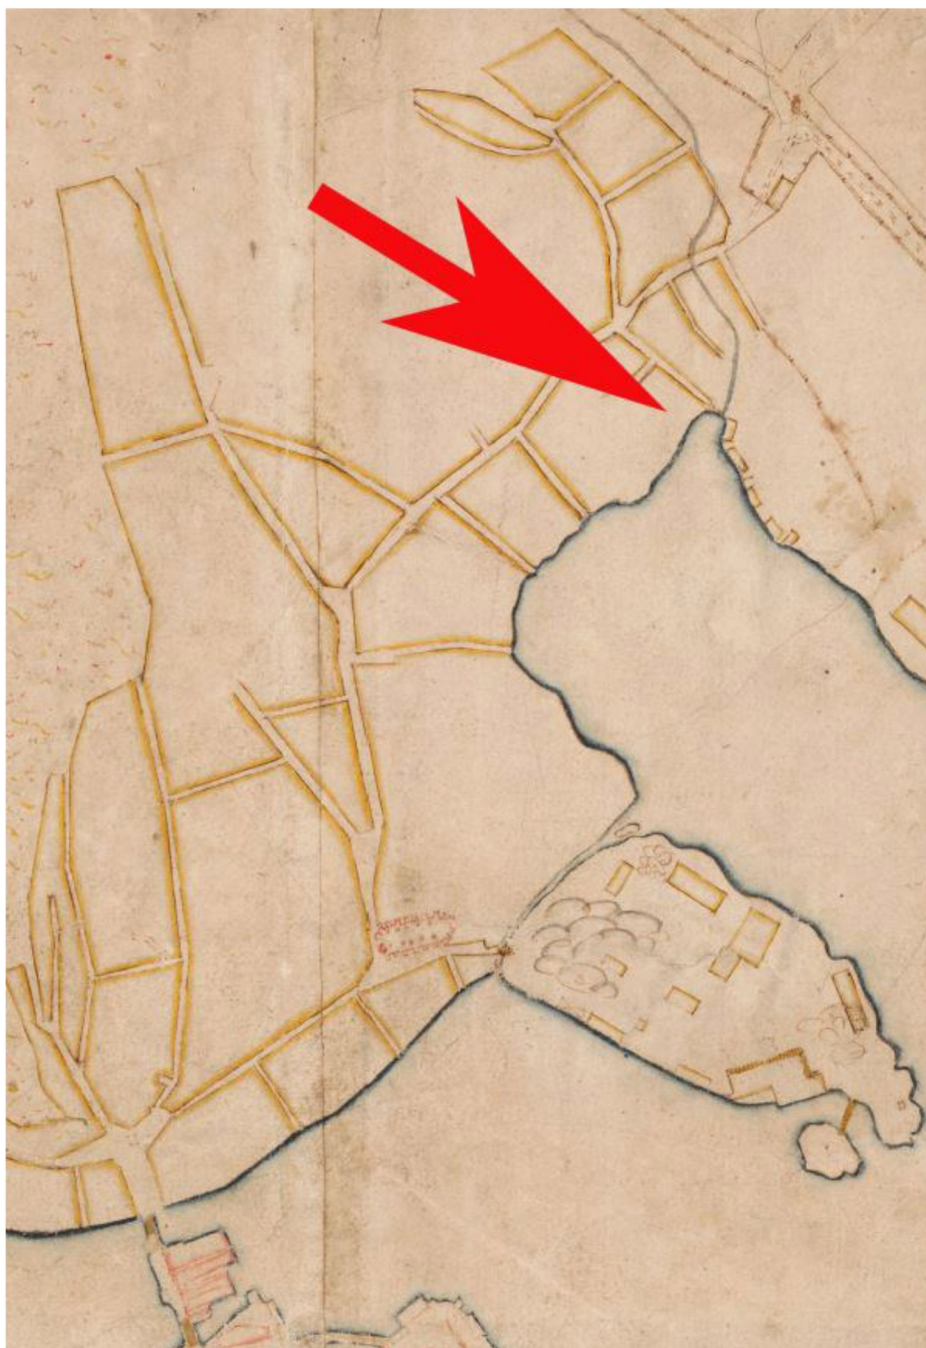
Utsnitt från äldsta kartan över Stockholm från tidigt 1620-tal med det medeltida oreglerade gatunätet och läget för kvarteret Vildmannen markerat. Den östra delen av Norrmalm och Blasieholmen samt Helgeandsholmen och del av Gamla stan syns längst ned i bild. Ladugårdsviken och Rännilen framträder söder och öster om platsen för kvarteret Vildmannen. DS.

På den äldsta kartan över Stockholm från tidigt 1620-tal ser man att området för kvarteret Vildmannen fortfarande låg under vatten. I och med 1640-talets stora gatureglering ökade utfyllnadstakten i området. Marken där kvarteret Vildmannen ligger fylldes ut i snabb takt med framför allt åsgrus som kärrades ned från den mäktiga Brunkebergsåsen i väster. På 1642 års karta ligger kvarterets östra sida utmed en till synes förstärkt broläggning eller kaj. (fig. 1+2). I samband med utfyllnaderna blev broläggningen längs med den östra sidan av kvarteret Vildmannen en gata kallad *Packartorgsgatan* som senare kom att kallas Biblioteksgatan. Jakobsbergsgatan hette tidigare *Stora Bergsgränden* eller *Jacobs Bergsgränden*.

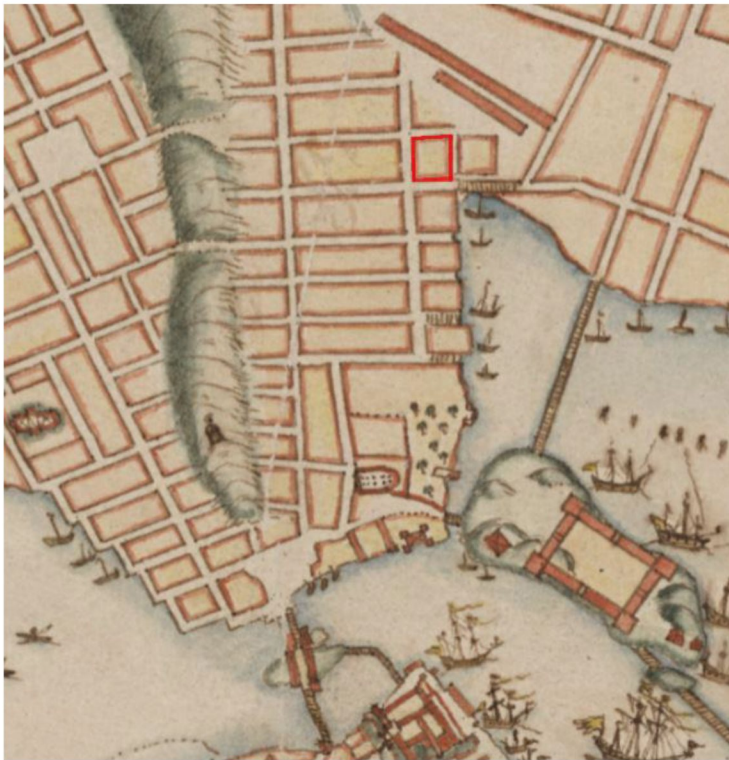
Karta från 1642 med Ladugårdsviken med kvarteret Vildmannen till vänster högst upp i Ladugårdsviken markerat med rött. Observera att det är ett kvarter för mycket" i den västra sidan av viken i denna karta. Stockholmskällan.

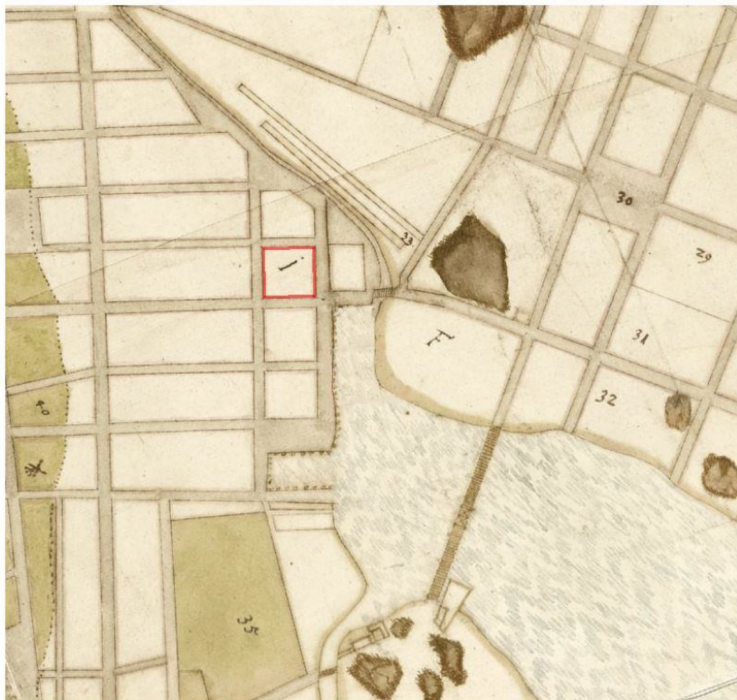
Karta Från 1640-talets mitt med kvarteret Vildmannen markerat med rött. Stockholmskällan.

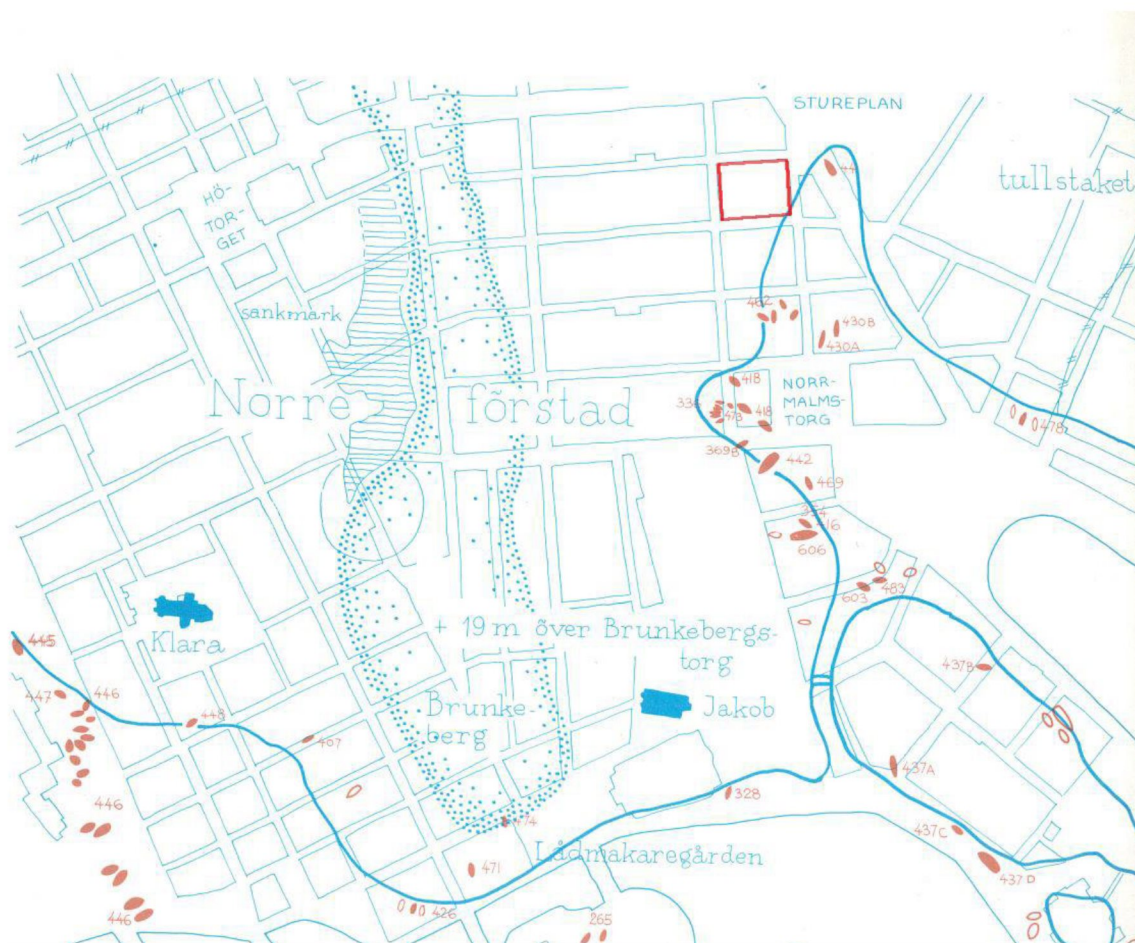
Utdrag ur karta i Medeltidsstaden 17 (RAÄ) med tidiga 1600-talets strandlinje och påträffade båtar i samband med schaktningsarbeten (SR). Kvarteret Vildmannen markerat. RAÄ.

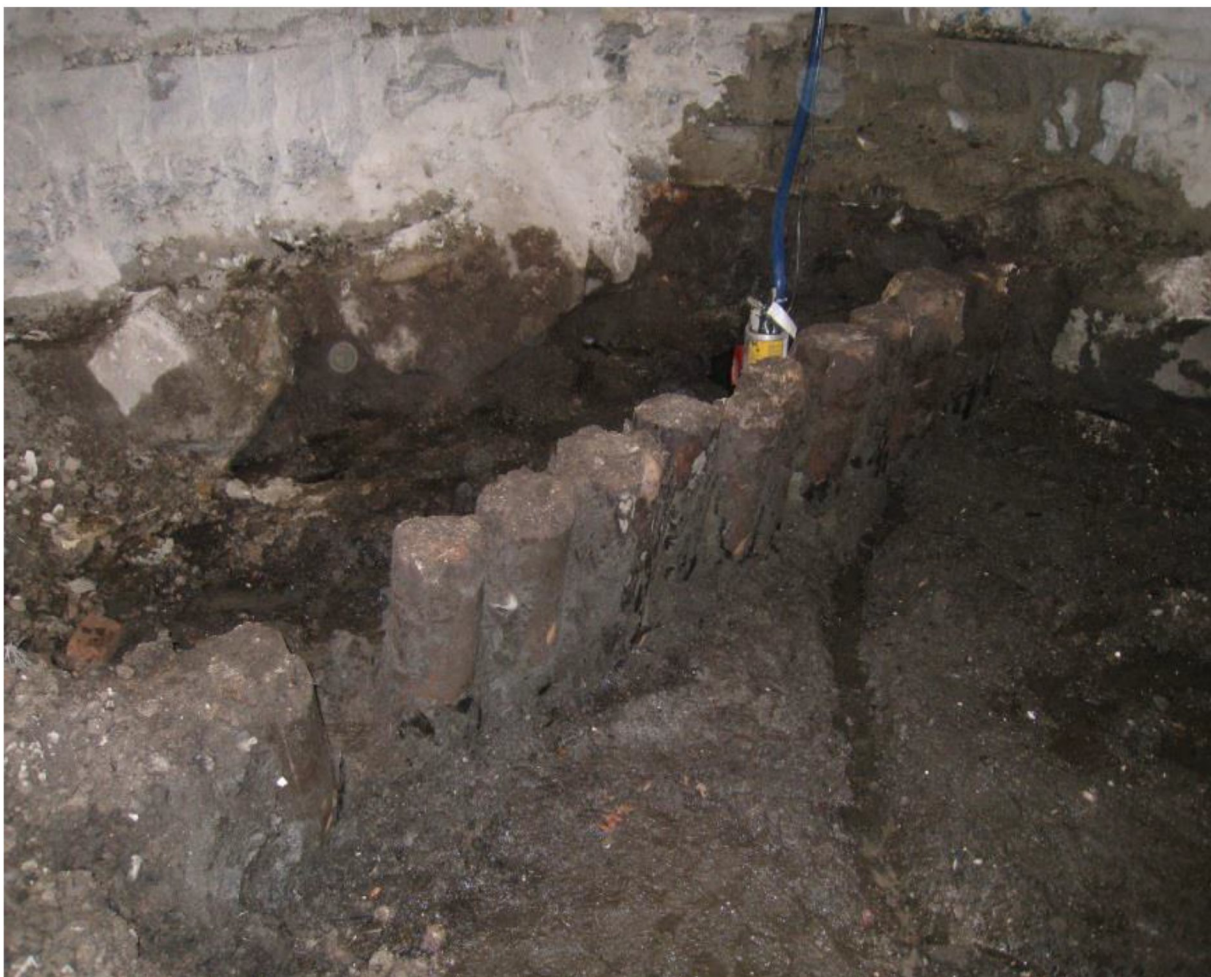
Pålrad som har hållit emot utfyllnader och fungerat som kaj i kvarteret Rännilen. Dendrodateringar har daterat anläggningen med fällningsår till vintern 1637/38 samt vintern 1640/41. SSM.

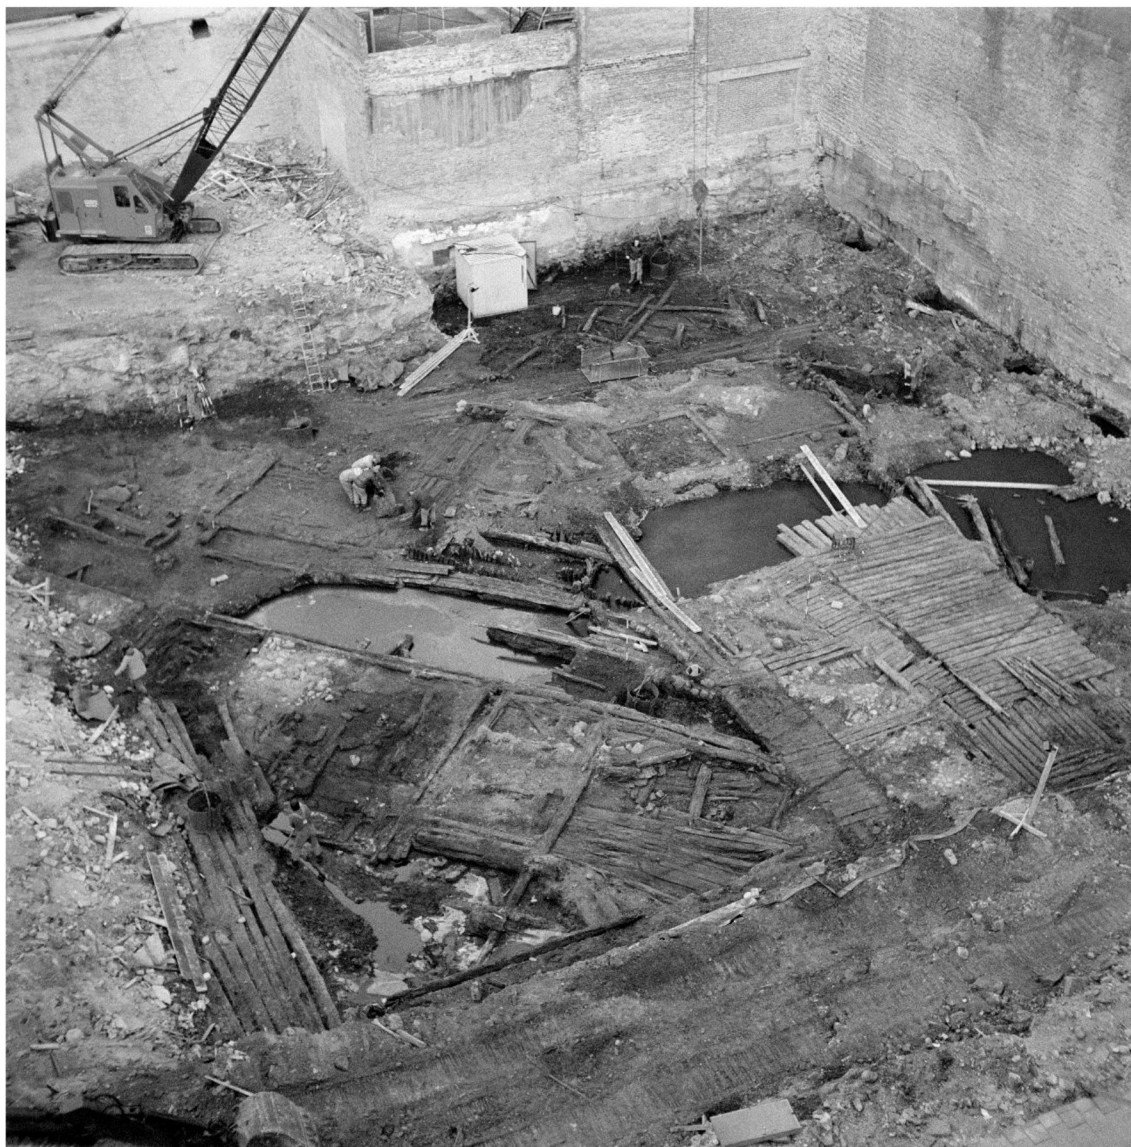
Fotografi från de arkeologiska undersökningarna i kvarteret Skären 1982. SSM.

I **kvarteret Skären** utfördes en arkeologisk undersökning 1982 - 1983 i samband med rivning och nybyggnation (SR 788). Lämningar från tiden före och efter 1640-talets gatureglering påträffades. Bland annat dokumenterades strandnära trähusbebyggelse och broläggning av stockar och plank samt pålrader som utgjort kajskoning. I anslutning till pålraden påträffades två båtvrak.

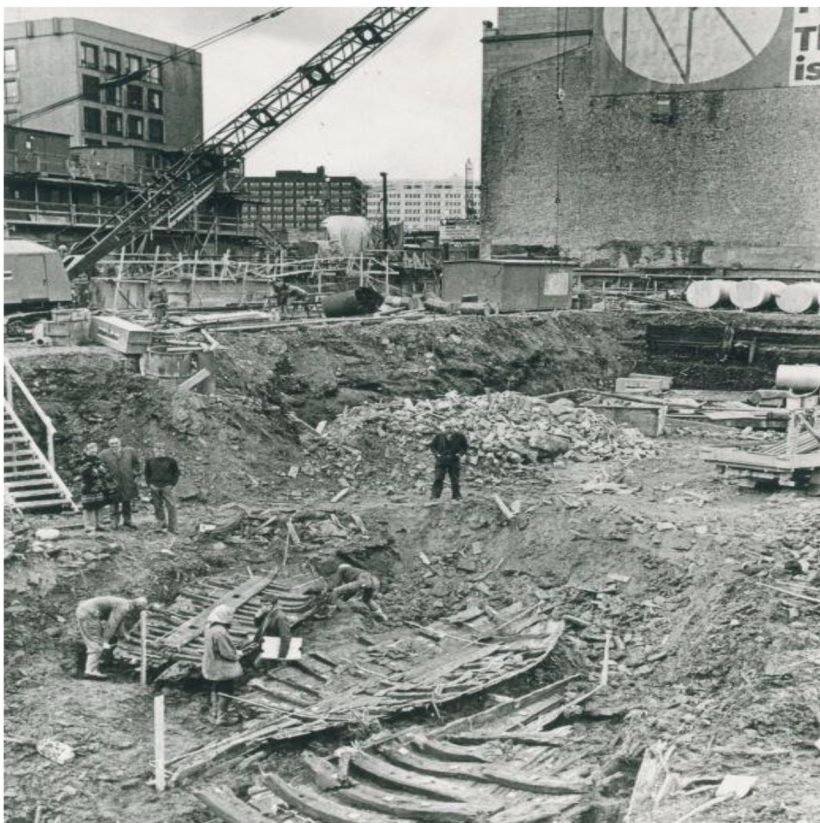
Båtar dokumenteras i kvarteret Hästen 1971 (PK-banken). Bilden tagen från öster med "Sverigehuset" i fonden utmed Hamngatan samt NK-varuhusets brandgavel med logga. SSM.

Vid en 6000 m² stor undersökning i **kvarteret Hästen** 1971 framkom sex båtar, fyra brunnar, rester av ett trähus samt lämningar efter rustbäddar och bryggor (SR 336). Båtarna daterades till sent 1500 - 1600-tal och tolkades som att de hade sänkts som utfyllnad. Över hela området fanns ett 1 till 2 meter tjockt utfyllnadslager med avfall, gödsel och huggspån. Även i kvarteret Katthavet har båtar och bryggor påträffats (SR 354, SR 606, SR 416, SR, 484, SR 763 och SR 603)

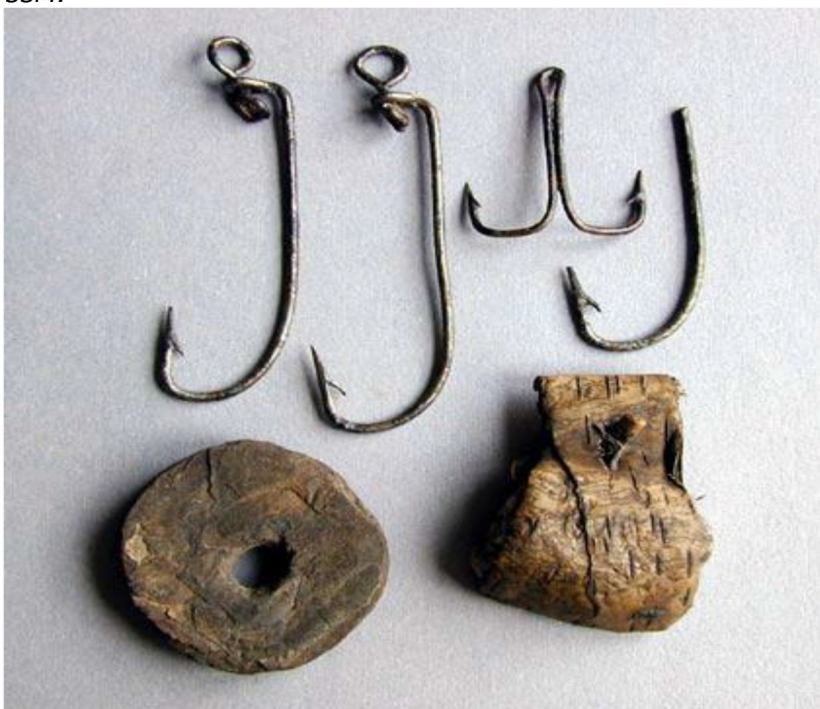
Fiskekrokar, flöte och näversänke från 1600-talet funna vid arkeologiska undersökningar i kvarteret Kvasten 1998. SSM.

I **kvarteret Kvasten**, fastigheten 8, söder om Vildmannen har undersökningar gjorts 1998 i samband med nybyggnation på gården (SR 1426). Då framkom bl a metertjocka, vattenavsatta, mycket fyndrika lager, vilka antogs ha tillkommit under 1600-talet i ett intensivt utfyllnadsskede då platsen använts som avskrädesplats. I fastigheten Kvasten 2 och 3 utfördes arkeologisk schaktövervakning 1985-1986 i samband med nybyggnation. Då påträffades en källare som avvek från 1640-talets rätlinjiga stadsplan och som därför tolkades som rester efter den medeltida stadsplanens bebyggelse. Dessutom påträffades utfyllnadslager med trärester i botten som låg direkt mot åsgruset och tolkades som strandlinjen från 1300- och 1400-talen (SR 706).
