MILJÖINVENTERING

Kv. VILDMANNEN 7

Utlåtande och sammanfattning av inventering av farligt samt miljöstörande avfall samt mögelinventering

Utförd av Miljöinvent AB
Vaxholm 2018-11-27

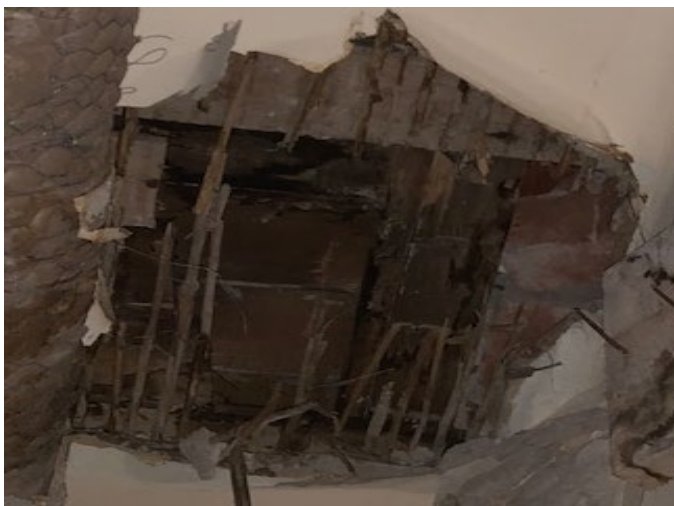
Foto 3: Innertak, bjälklagsfyllning

Innertak och bjälklagsfyllningar uppvisar mikrobiella skador. Innertak är uppbyggda med bärande träbjälkar med fyllning av koksaska, sandfyllning samt undersida av tak utfört med en spikad matta av nät med invävda vasstrån, som skall bära den underliggande putsen. Synliga skador samt analyser och Fil. Dr. Bengt Wessen utlåtande daterat 30 september 2018 styrker åtgärder på mikrobiella skador innertak samt bjälklagsfyllningar

- I syfte att säkra en god inomhusmiljö behöver mikrobiellt skadade byggnadsmaterial bytas ut mot oskadade sådana.

Det vill säga golv, golvfyllning, innertak, ytterväggsmaterial samt brandväggar

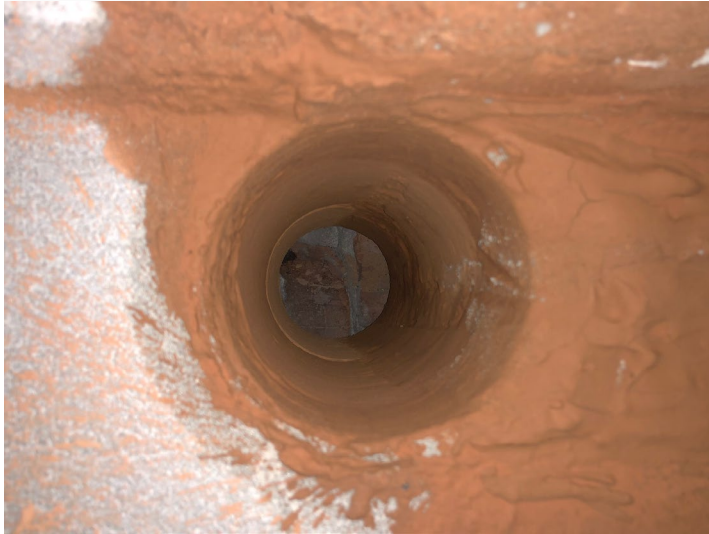
Foto3 Insida brandväggar Vildmannen 7 av tegel mot intilliggande fastigheter uppvisar mikrobiella skador. Analyser samt PM MBW Consult AB Bengt Wessen styrker mikrobiella skador med åtgärder. Bilaga ritning provuttag.

Problematisks påväxt finns alltså på samtliga provtagna plan, i golv, på tak, innerväggar och insida yttervägg. Det gäller även två provpunkter (butik, lager) insida av brandväggen, 1 trappa (plan 2E).

Anm. Det finns idag inga säkra metoder att spärra bort påverkan av bildad påväxt från byggnadsmaterial i byggnadskonstruktionen. Metaboliter från mikroorganismer passerar lätt genom olika tätskikt, t.o.m. två lager av glas.

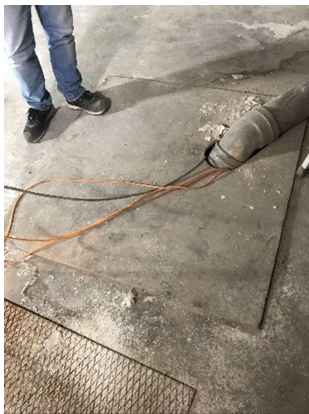
Indikatorprovtagning gjordes i två avloppsbrunnar i källaren där avloppsvatten går vidare till kommunens avloppsnät. Se skiss av avloppsnät i fastigheten, nedan. Då sommaren varit extremt regnfattig hade i princip inget vatten omsatts i brunnarna och vattennivån var mycket låg vilket gjorde provtagningen svår.

Bild tagen 2018-06-18 av Malin Höök.

Provtagningspunkter röda pilar. Avlopp efter Ulf Börjessons skiss 2018-06-28
