Gasverksområdet

Hjorthagen 1:3

Antikvarisk förundersökning och karaktärisering

Hus 21, Ångkraftcentral

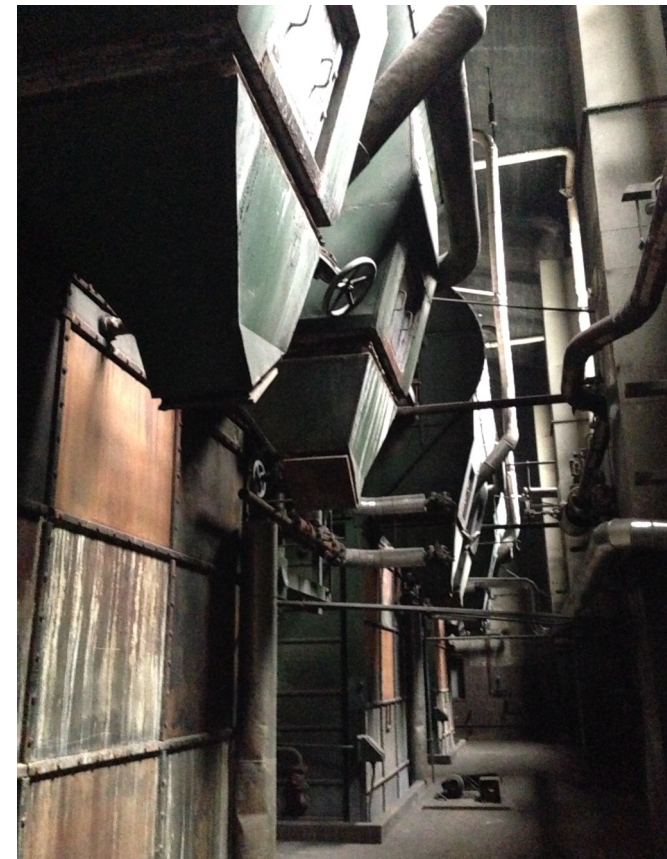
Bild 3: Foto från ångpannerummet. T.v.i bild ångpannorna, till höger byggnadens fasad mot söder.

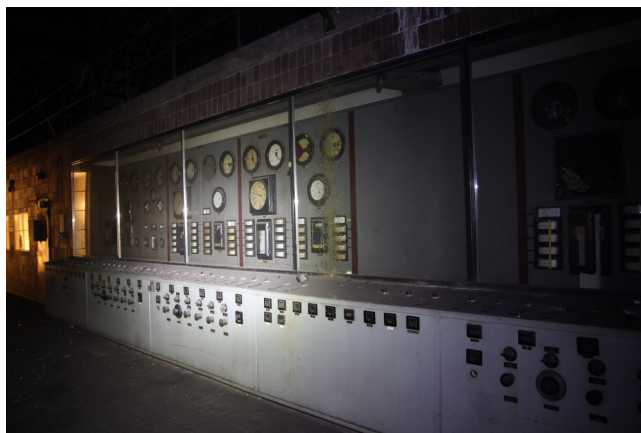
Bild 15: Instrumentpanel i pannrummet på plan 2, 2015.

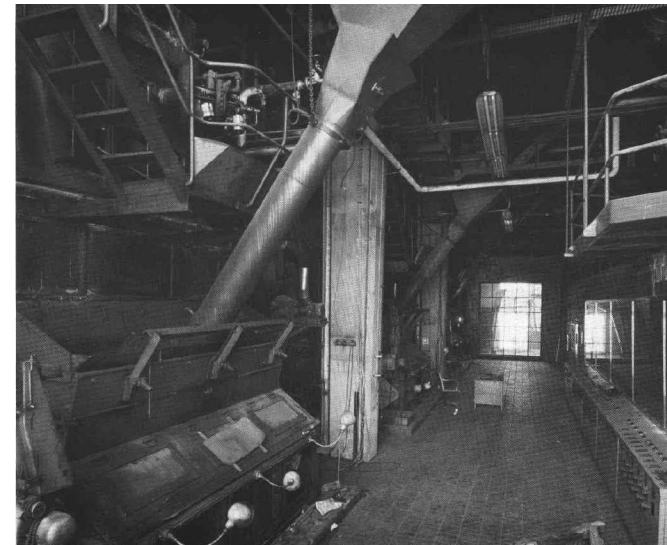
Bild 17: Foto av ångpannorna i pannrummet på plan 2., 1980. Källa: SSM

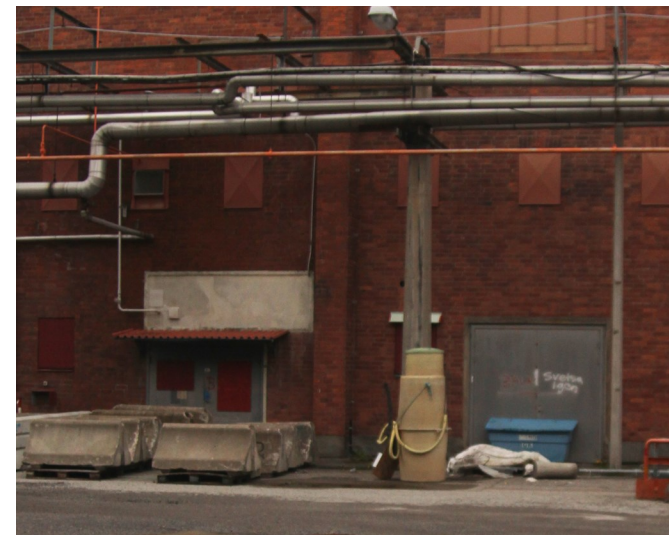
Bild 24: Foto av fasad mot söder visande utbytt dörrparti till häger i bild. Till vänster i bild ses en bytt förr och förstorat fönster. Jämför med bild 23.

antal fönster har satts igen på samtliga fasader och flera portar har fått nya dörrblad. Ett fönster på den södra fasaden har även förstorats till en dörr.

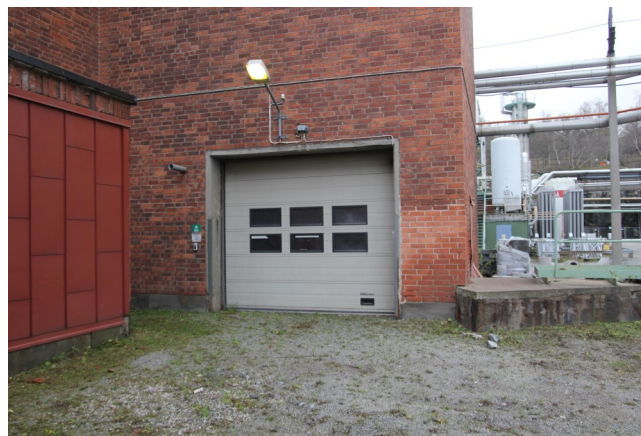
Bild 25: Foto av nytt dörrblad på fasad mot väster.

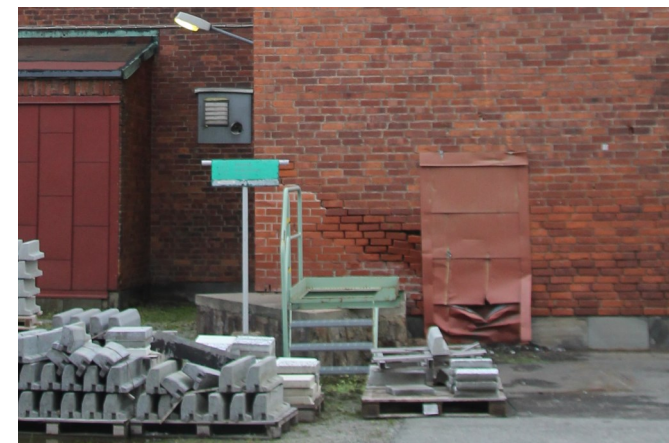
Bild 26: Foto visande den lastbrygga som revs under 2014. Se även tidigare påkörningsskada i fasaden.

Under 2014 då markarbeten mellan hus 21 och 25 utfördes revs en ursprunglig exteriör lastbrygga. Även det ursprungliga fundamentet till skorstenen (som revs 1976) och delar av källaren av tegelvalv som band samman skorstenen med hus 21 (som sträckte sig ut en bit utanför byggnadens fasad ovan mark) revs.

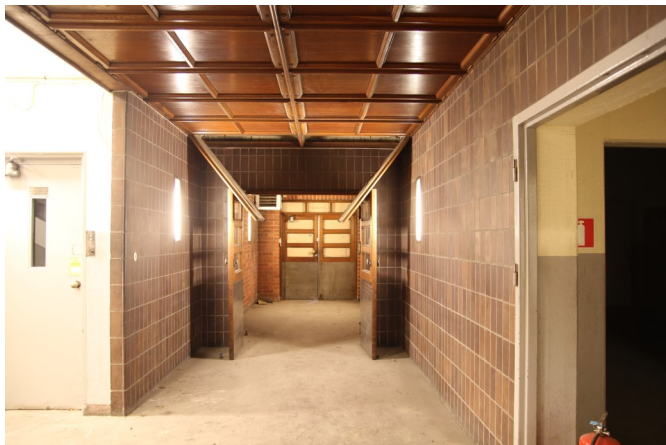
Bild 29: Foto från bottenvåningen visande ursprungliga ytskikt på väggar och kasetttak i trä. Ursprunglig dörr i bakgrunden.

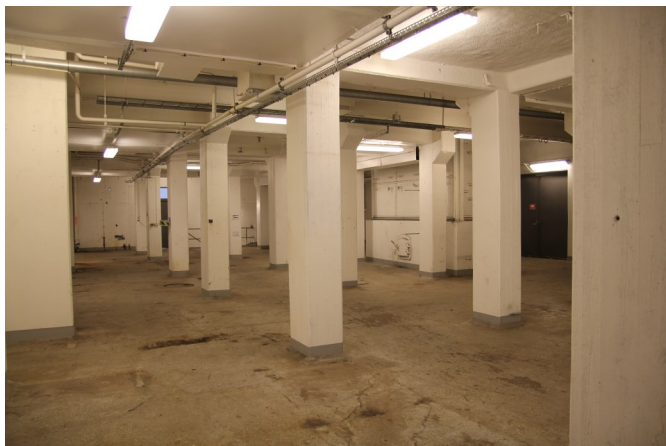
Bild 32: Foto av källarvåningens pelarkonstruktion som visar på byggnadens kapacitet att hålla tryck och stora laster.

Funktionen av elproduktion var förenad med en viss explosionsrisk. På grund av detta utformades konstruktionen att vara extremt tålig med anordningar för splitterskydd. Alla rumsavskiljande dörröppningar täcktes med brandskydd. Den produktionstekniska utrustningen var också väldigt skymmande och tung. Våningsplanen är utformade att tåla mycket stora laster, t.ex. tål pannrummet en golvlst om max 800kr/m².⁴

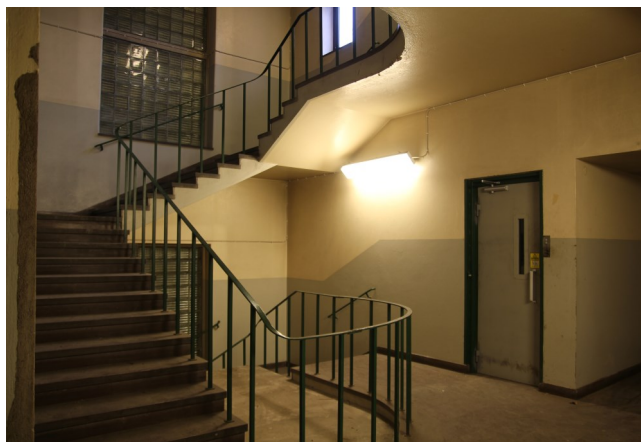
Bild 30: Trapphuset sett uppåt från bottenvåningen. Ursprungliga material i trappstegen av kalksten, smidesräcken liksom betongglas i fönstret.

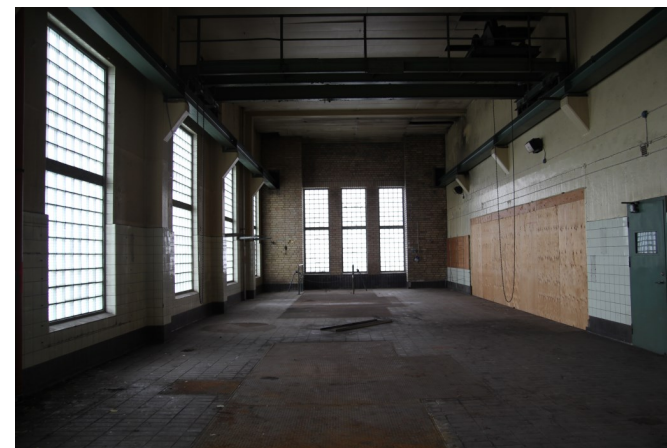
Bild 31: Foto av gamla turbinhallen, idag oanvänd. Notera de ursprungliga ytskikten på väggarna med bröstning av vitt kakel och mörk golvklinker.

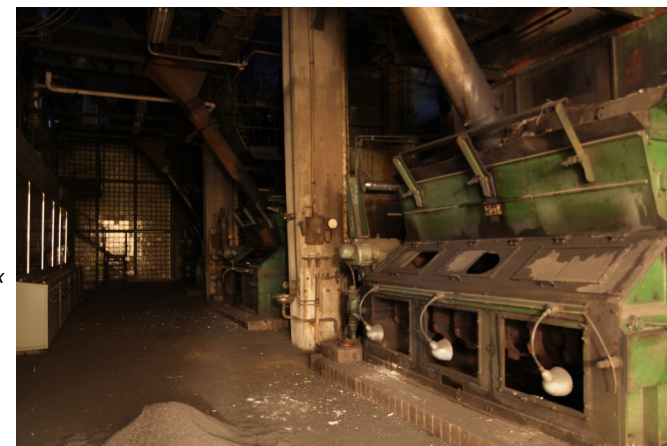
Bild 34: Foto av de kvarvarande ångpannorna inne i ångpannerummet på plan 2 i byggnaden.

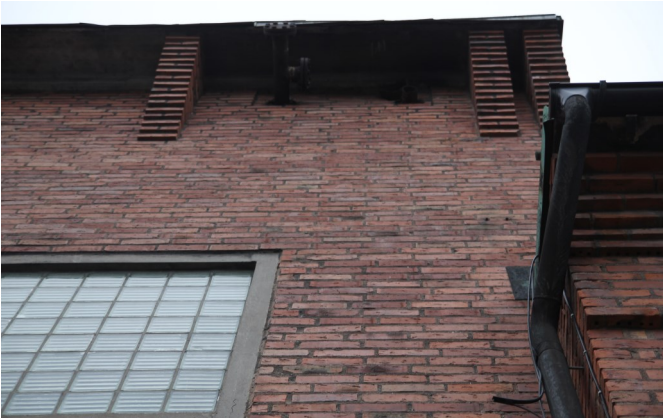
Bild 86: Den mycket nätta takfoten med sågtandsmurning under.

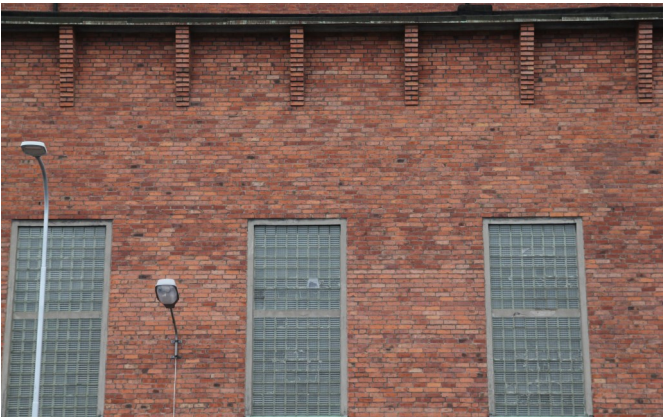
Bild 88: De sågtandade takfötterna är symmetriskt placerade, under fönster med betongglas.

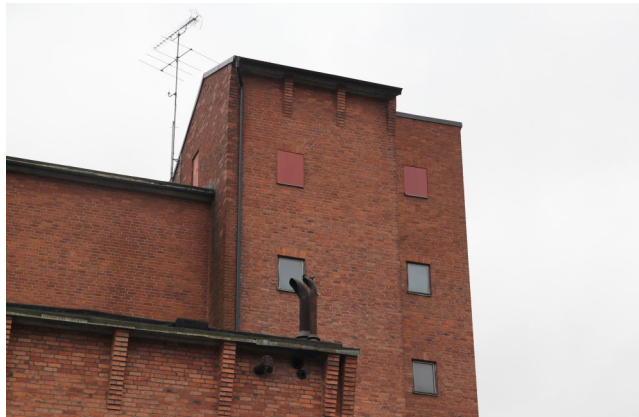
Bild 89-90: Den stora byggnadsvolymen är sammansatt av flera mindre volymer som binds samman av bl.a. taklutningens vinkel.

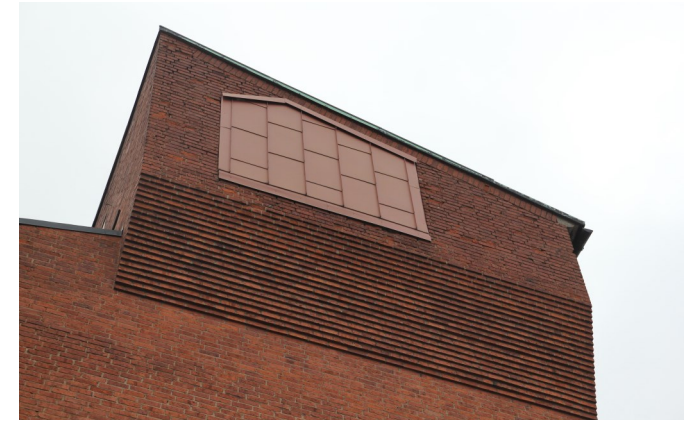
Bild 87: Sågtandad murning även under den utskjutande högdelen.

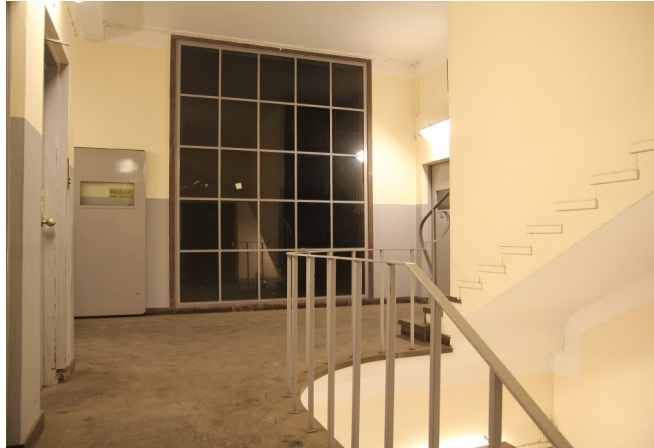
Bild 91: Trapphus med glasparti in mot ångpannerummet.

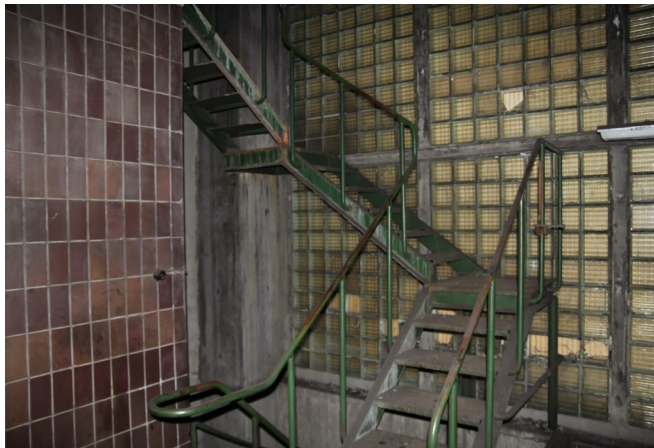
Bild 93: Gjutjärnstrappa i ångpannerummet.

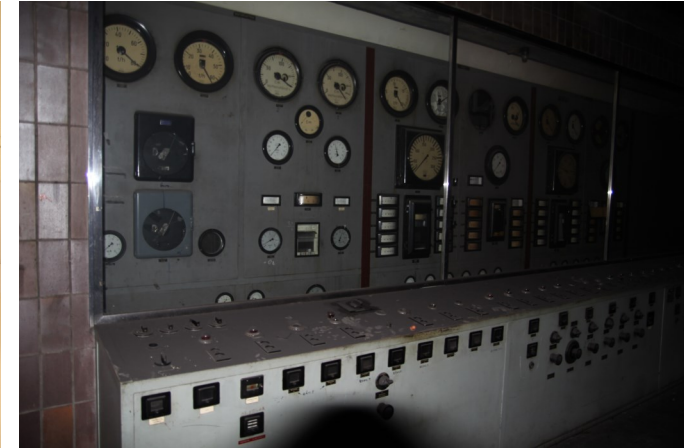
Bild 92: Manöverbord i ångpannerummet.

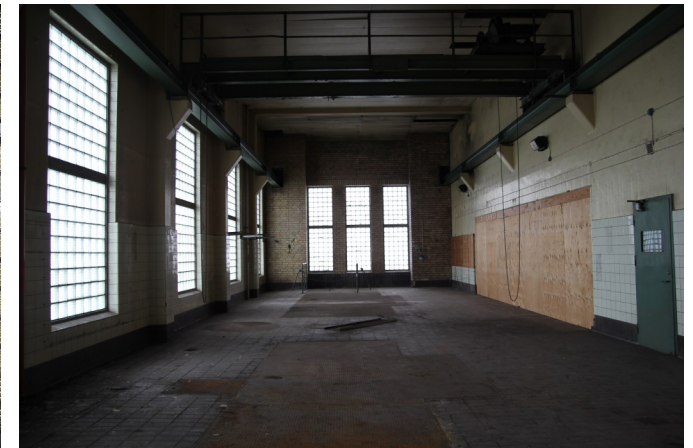
Bild 94: Nordöstra rummet på plan 2, med travers i taket.
