Hjorthagen 1:3

Hus 26/24/25, Retorthuset, Kylarcentral

Antikvarisk förundersökning och karaktärisering

Hjorthagen 1:3
Hus 26, 24, 25
Gasverksområdet
Hjorthagen, Stockholm

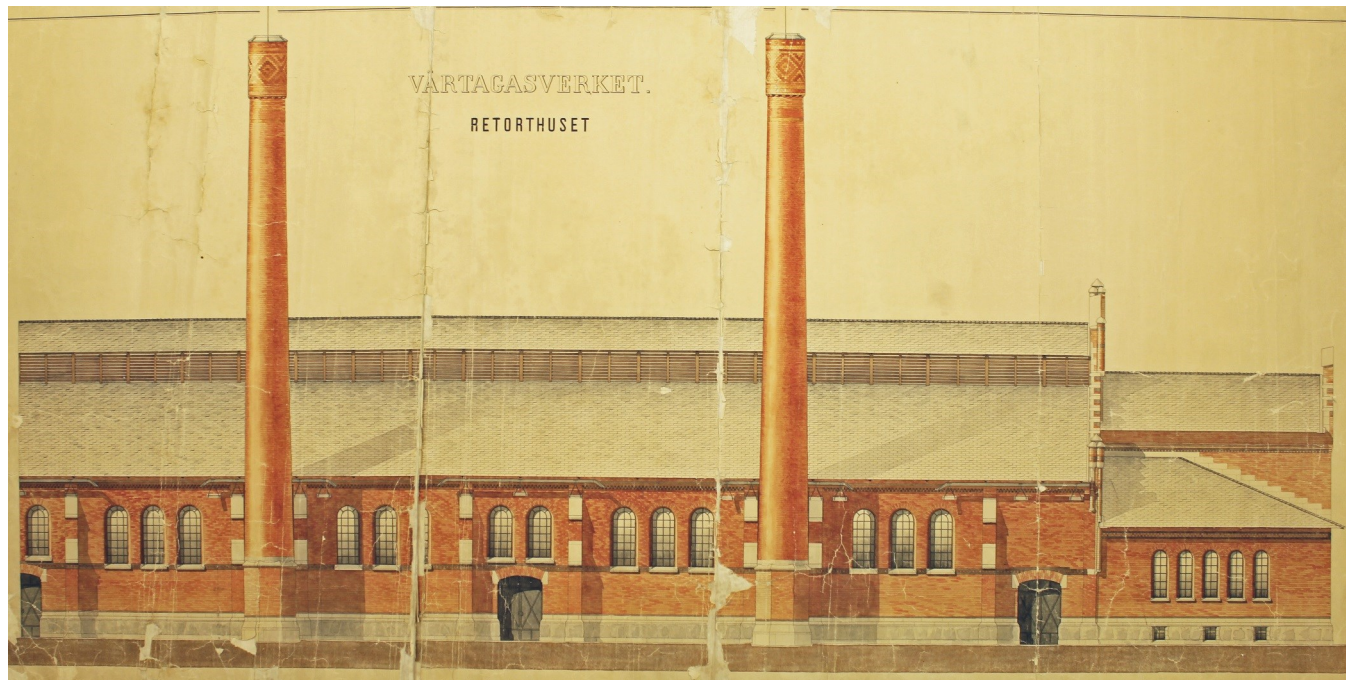
Bild 2: Retorthus I, västra delen av norra långsida fasad. Notera avskiljande trappgavel och lägre byggnadsdel, 1890-tal. Källa: SSA

Den västra gaveln har ett högre separerande trappgavelparti som markerar ett avsteg till en lägre byggnadsdel. Den lägre byggnadsdelen, idag benämndt som hus 26, har ett mittparti med sadeltak som flankeras av två lägre byggnadsdelar med valmade tak. Gaveln hade ursprungligen tolv stycken mindre rundbågiga fönster grupperade om tre och ett större valvbågigt fönster som placeras på den övre våningen.

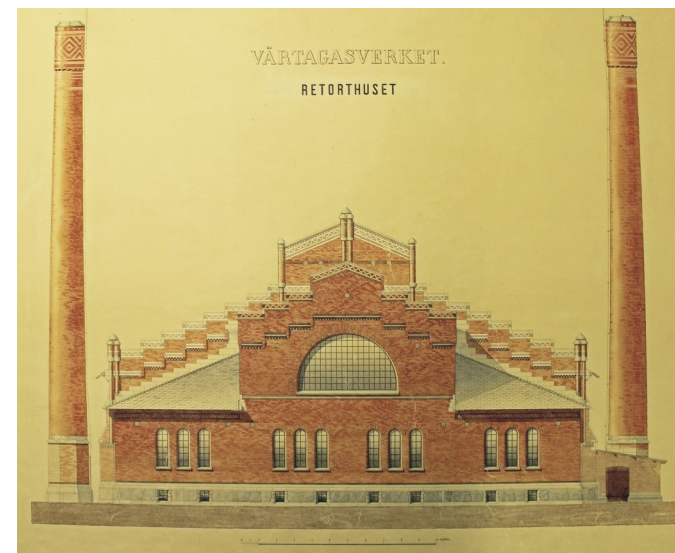
Bild 4: Retorthus I, västra gaveln med dess lägre byggnadsdel samt hus runt skorstenarna längs med södra långsidan. 1890-tal. Källa: SSA

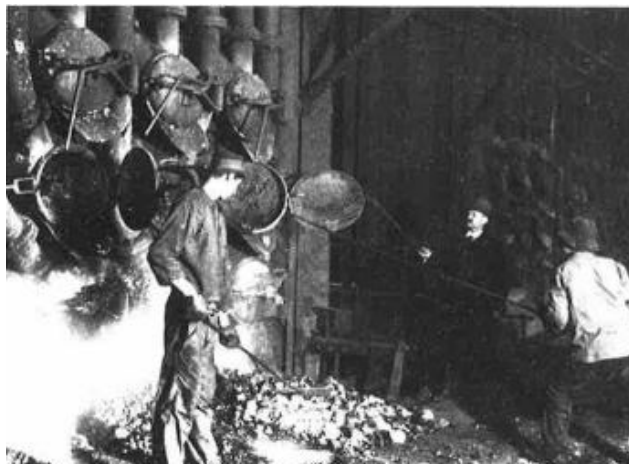
Bild 12: Utrakning av glödande koks ur retorterna vid 1900-talets början. Källa: Ljus, kraft värme

Bild 12: Stockholms tekniska historia. 5, Ljus, kraft, värme : energiförsörjning i Stockholm 1853-1992 / redigerad av Björn Hallerdt ; under medverkan av Claës Lindroth - 1992. - ISBN: 91-7031-035-1 (inb)

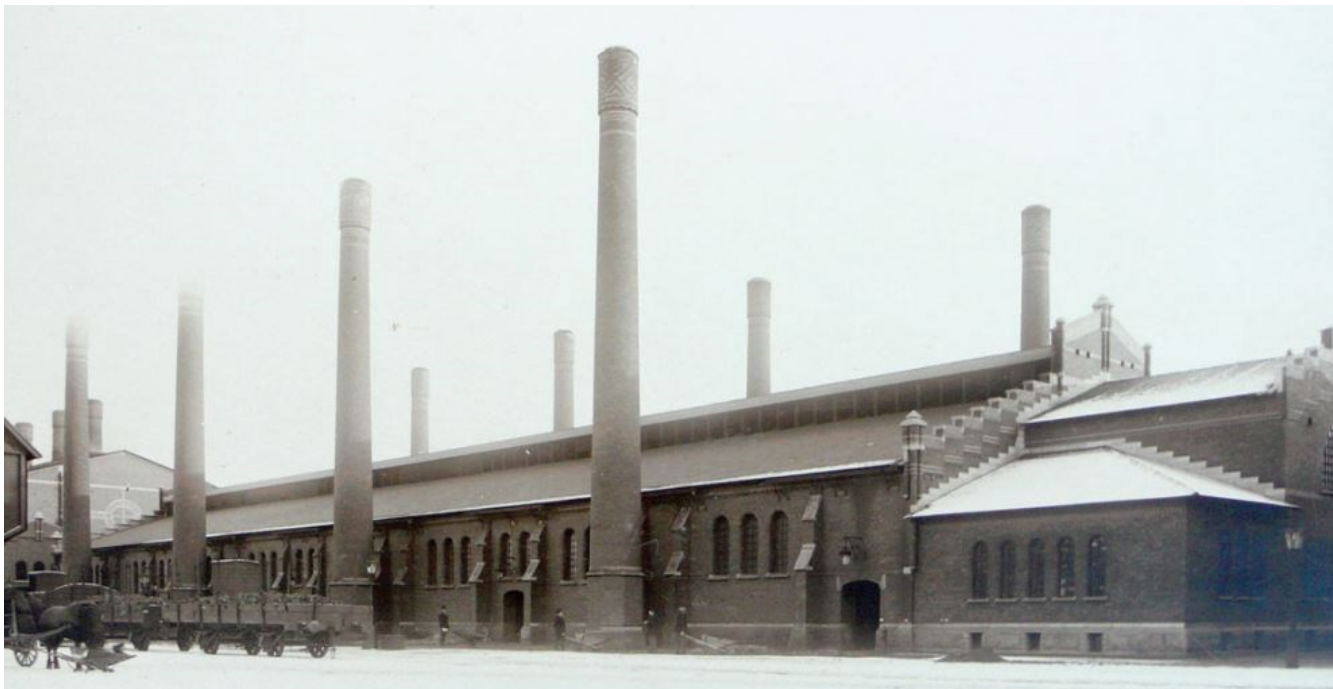
Bild 14: Foto av byggnadens norra fasad mot det som idag är Bobergsgatan. 1903. Källa: Karl Eklund

Samtliga skorstenar längs med den södra långsidan hade en kringliggande utbyggnad (bild 5, 7,8). Spår av utbyggnadernas placeringar kan fortfarande idag ses i murverket samt i sockeln som på dessa platser är putsad och inte huggen granitsockel likt byggnaden i övrigt.

Bild 14: foto 1903, karl eklund, Gasverket i Värtan : årsprojekt 2005-2006 vid Konsthögskolans arkitekturskola, Avd. för restaureringskonst. - 2006 - [Ny utg.]. - ISBN: 91-7031-179-X, s 113

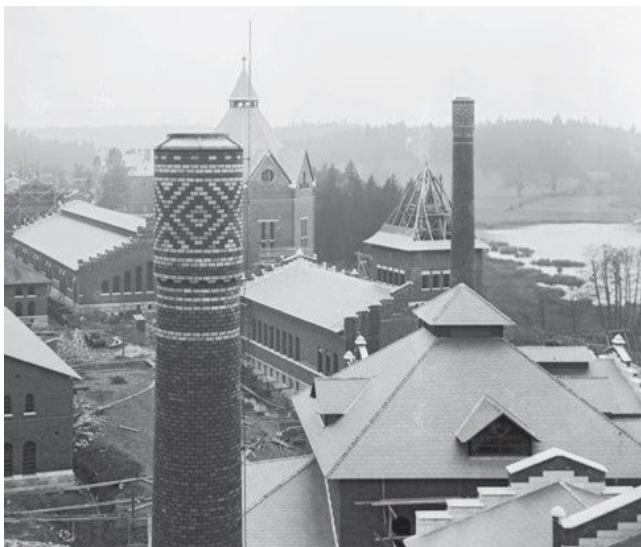
Bild 15: Närbild av skorstenstopp samt hus 26 närmast till höger i bild. Närmast bakom hus 26 syns hus 30 med sitt toppiga tak. Källa: Karl Eklund

Bild 15: foto karl eklund, Gasverket i Värtan : årsprojekt 2005-2006 vid Konsthögskolans arkitekturskola, Avd. för restaureringskonst. - 2006 - [Ny utg.]. - ISBN: 91-7031-179-X, s 113

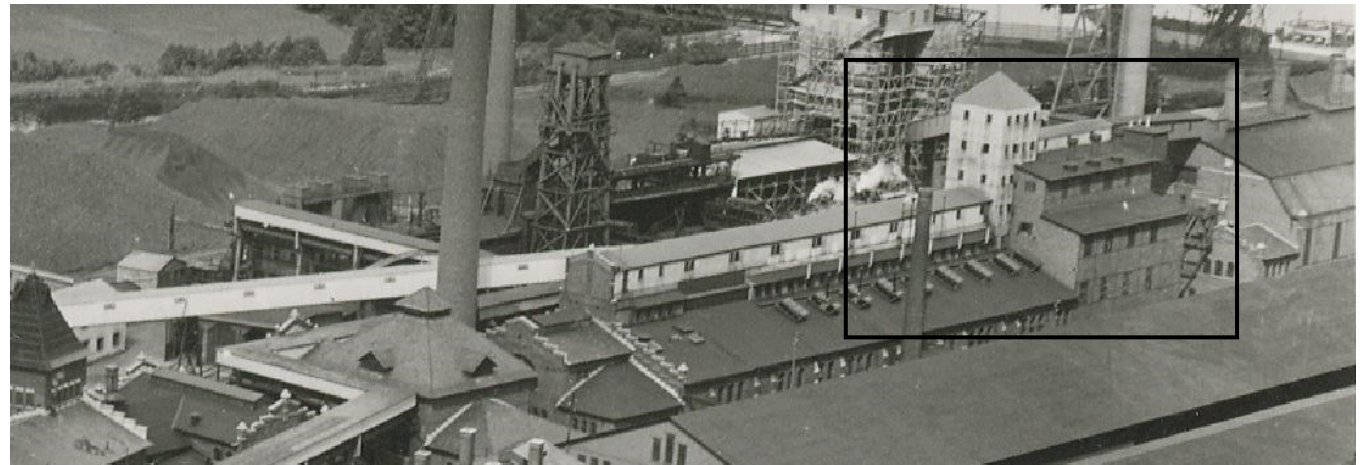
Bild 17: Flygfoto från 1932 visande hela byggnaden samt tillbyggnaden, hus 25 med indragen takvåning och torn markerad i bild Källa: SSM

Hus 25 uppfördes sannolikt redan från början med en indragen takvåning och ett elevatortorn (se bild 19). När dessa tillkom är inte klarlagt men finns med på ritningsmaterial från 1917 samt flygfoto från 1926 och framåt. Tornet var anslutet till kokshanteringen genom en bana från hamnen som via denna matade de vertikala retortrarna automatiskt.¹⁰

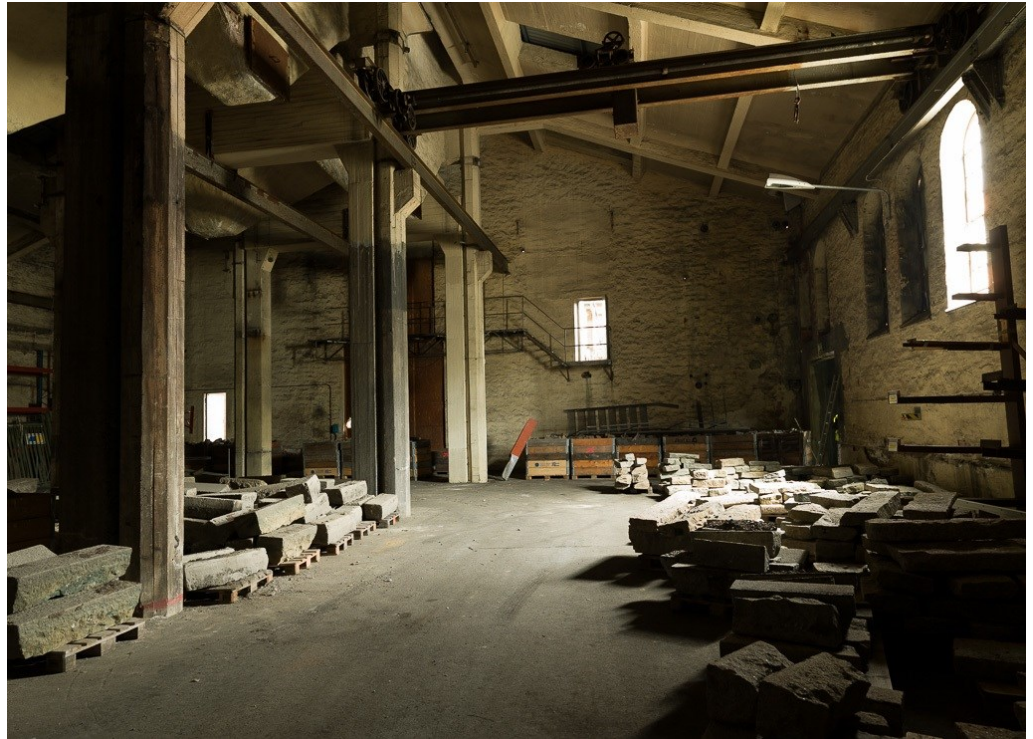
Bild 25: Foto av västra delen av hus 24 med väggen som avdelar mot hus 25 i bakgrunden, år 2015. Nivån för plattformen kan ses vid den kvarvarande balken mellan pelarna under koksäckarna till vänster i bild.

Av ritningsmaterial samt ett äldre fotografi syns en tidigare plattform i den stora hallens mittersta del som skapade ett mellanbjälklag (se bild 24, 27-28). Då ljusinsläppet blev sämre av att koksfigkorna skymde för lanterninen togs 1917 8 stycken lanterninfönster upp i takfallet på hus 24 på bäge takfallens sidor där kolfickorna förlades.

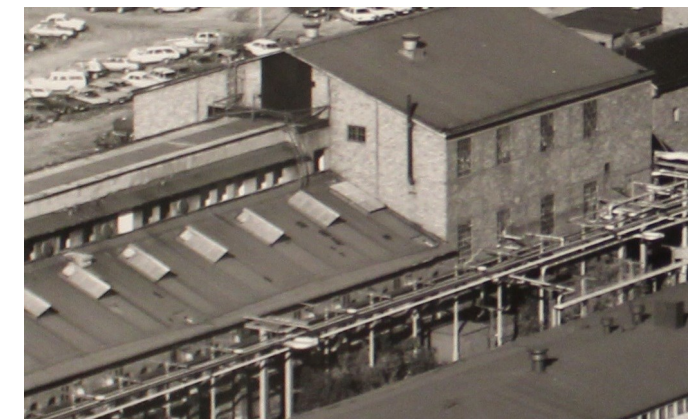
Bild 33: Fotografi från 1998 av hus 24 och 25, visar lanterninfönstren. Källa: SSA

1927 togs ytterligare 10 stycken lanterniner/takfönster upp på vardera sida takfall för att öka ljusinsläppet i den stora hallen. Dessa fönster sattes igen någon gång efter 1998 då de fortfarande återfinns på fotomaterial (se bild 33).

Bild 33: Stadsarkivet\Frihamnen arkivdepå/3982 Stockholms Energi Gas AB\F Handlingar ordnade efter ämne\F20 Fotografier\F20 2

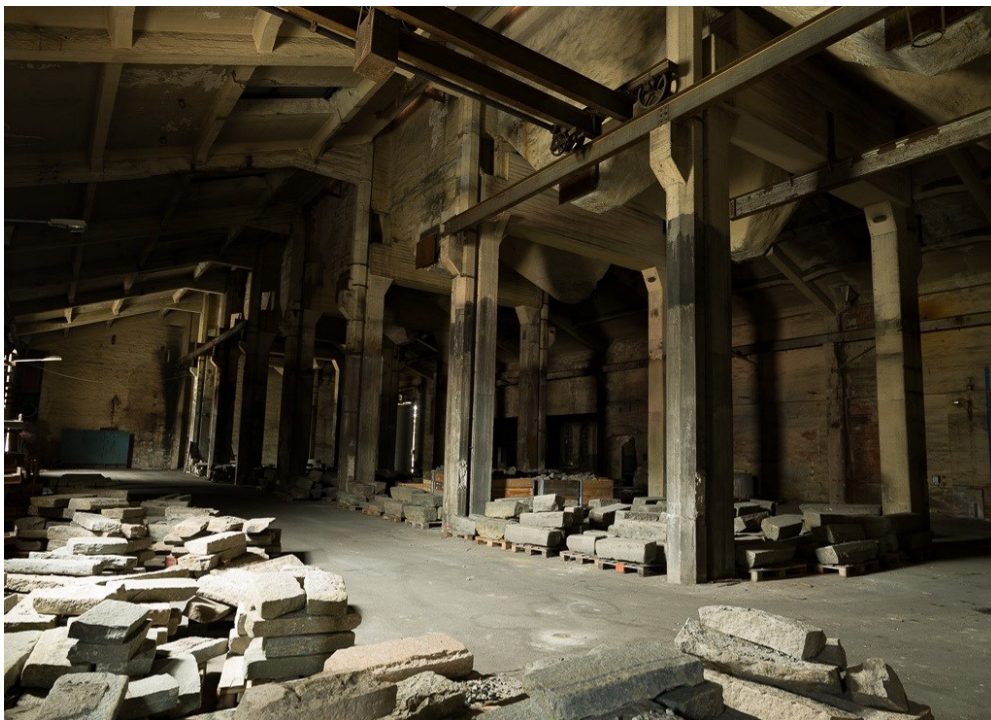
Bild 34: Foto av hus 24 sett mot väster.

Bild 34: Foto White AB 2015-05-05.

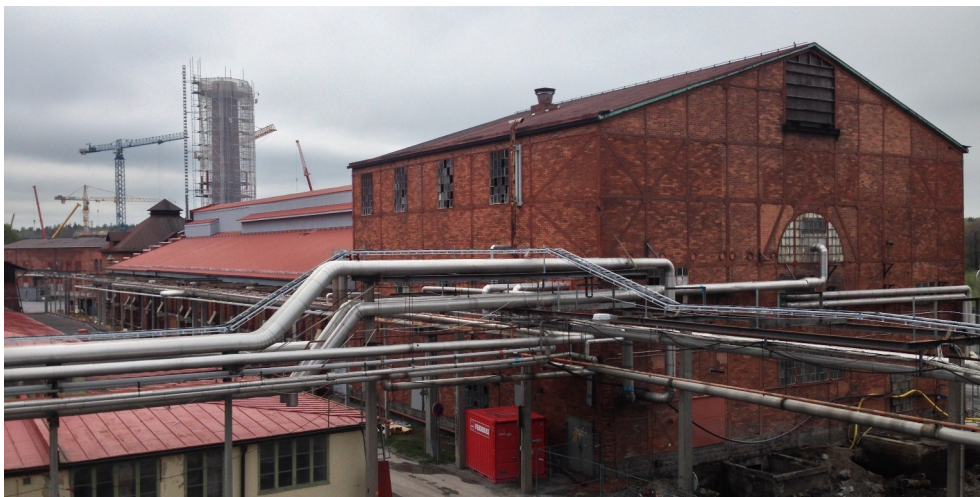
Bild 36: Foto av hus 26/24/25 med hus 25 i förgrunden.

Bild 36: Foto White AB 2015-05-05.

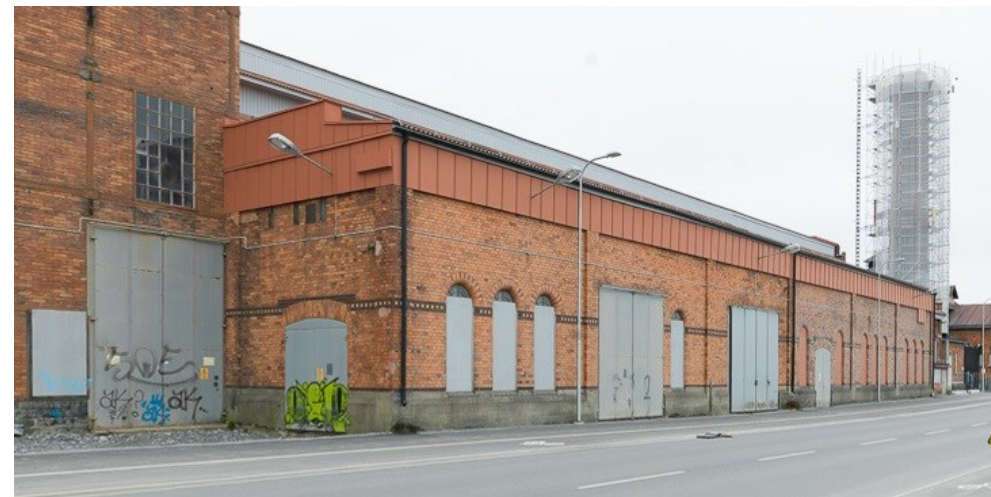
Bild 37: Foto på utbyggnaden längs med norra långsidan fullt utbyggd, Bobbergsgatan. Foto: Göran Ekeberg

Bild 37: Foto White AB 2015-05-05.
