GASVERKET

Granskningshandling

Antikvarisk förundersökning och karaktärisering

Hus 30, Kondensatorhus

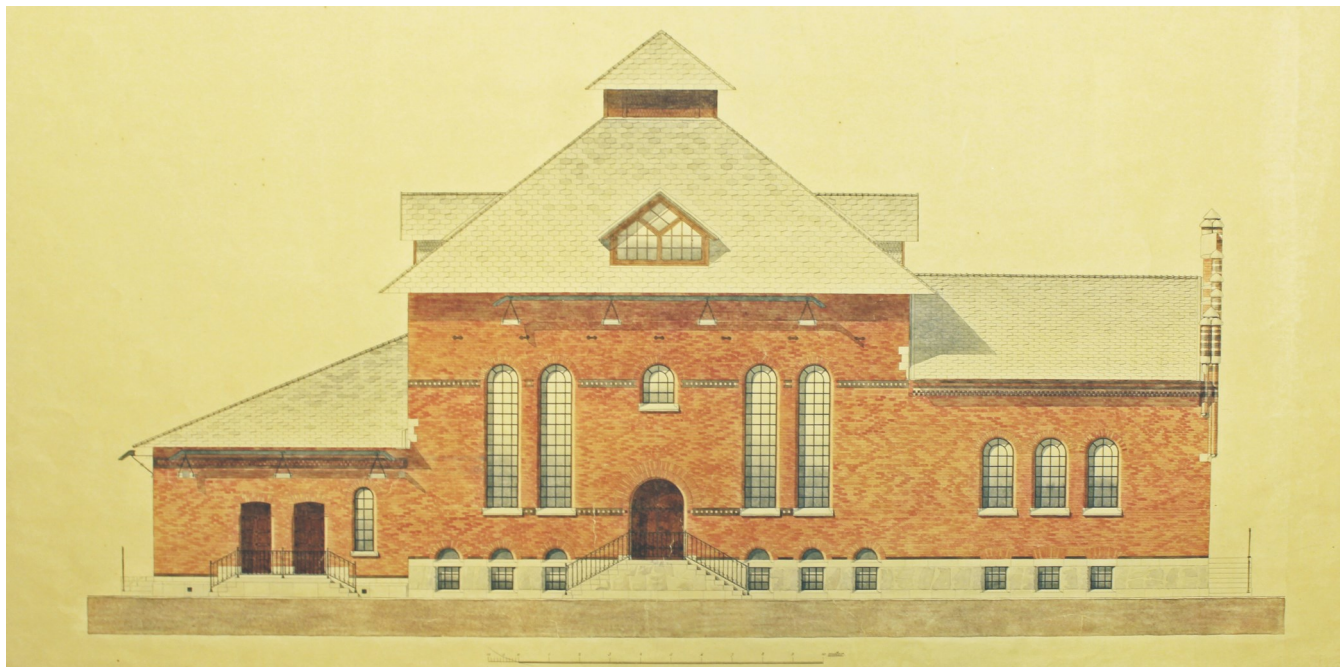
Bild 6: Överst t.h. Kolorerad fasadritning av fasad mot nordost 1893. Källa SSA.

Bild 7: Kolorerade fasadritningar av fasad mot nordväst och fasad mot sydost 1893. Källa SSA.

Byggnaden uppfördes i en våning med källare i största delen av huset. Huset har en tegelstomme och taket är belagt med papp. Fasaderna har mönstermurning i ett gördelband runt om byggnaden samt en ornamenterad trappstegsgavel mot nordväst.

Takformen är på den mittersta delen valmad åt samtliga väderstreck, den sydöstra delen är valmad och den nordvästra delen med trappstegsgavel har sadeltak. Fönstren är rundbågiga, samtliga ursprungligen spröjsade. Taktäckningen på den mittersta delen vilar liksom i Ångpannehuset (hus 27) samt Ångkraftscentralen (hus 30) på polonceau-takstol.

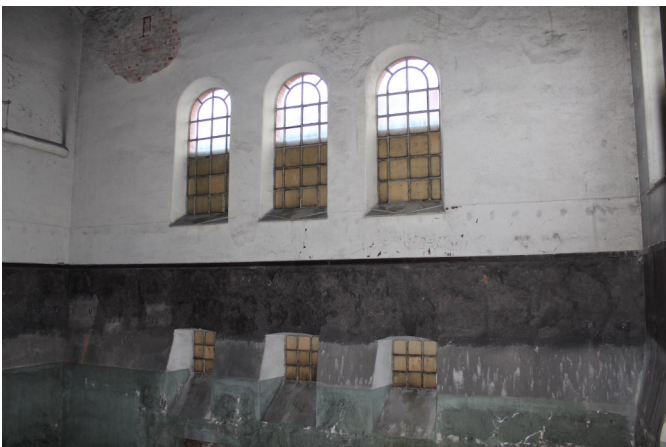
Bild 8: Fönster åt väst, syns även i till höger på ritningen i bild 10.

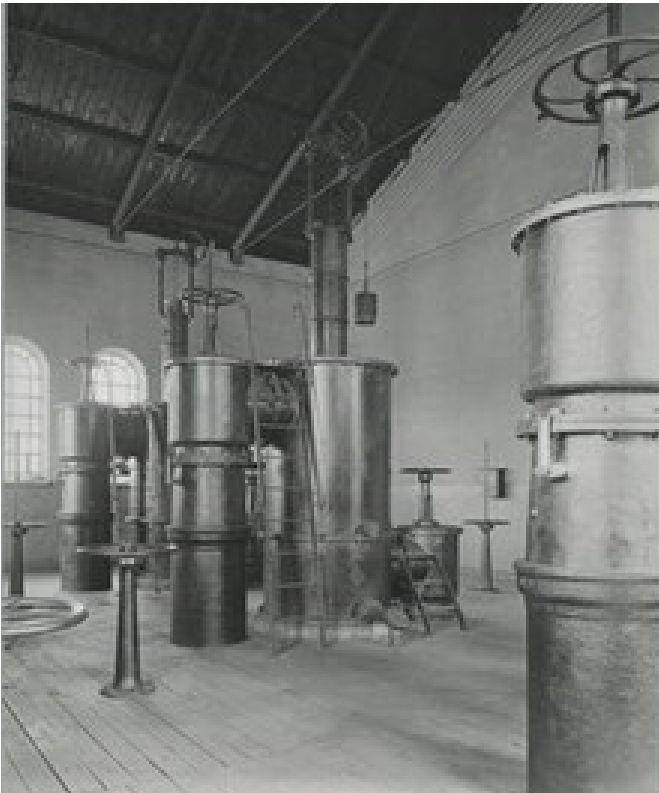
Bild 11: Tjärvaskiljare 1914 Källa: SSM.

Kondensatorhusets äldre kylaranläggning avsett för retortugnarna innehöll två system vattenkondensatorer. Dessa bestod vardera om tio stycken kondensatorer som var 8,6 m i höjd och 1,3 m i diameter. Till systemet hörde även tre tjärvaskiljare enligt Pelouze & Audouins patent.⁷

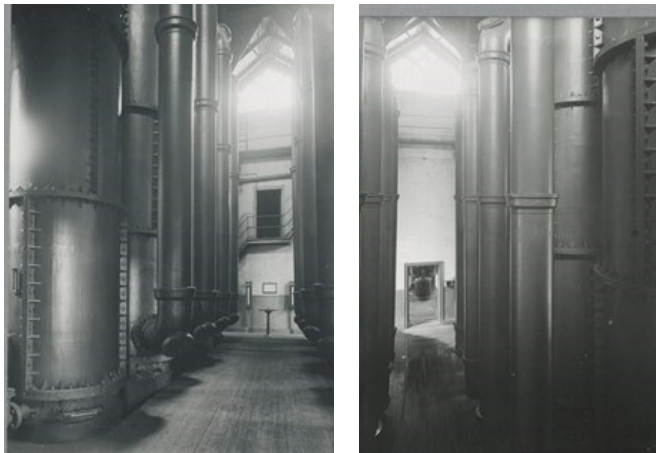
Bild 13-14: Kondensatorerna. Höger bild sett tagen åt söder, vänster bild tagen åt norr, samma riktning som vänstra ritningen ovan. Källa: SSM.

Ritningsmaterial från 1890-tal redovisar endast ett system (se bild 13-14) men bägge systemen (om vardera 10 kondensatorer) uppfördes enligt fotografier från 1914.

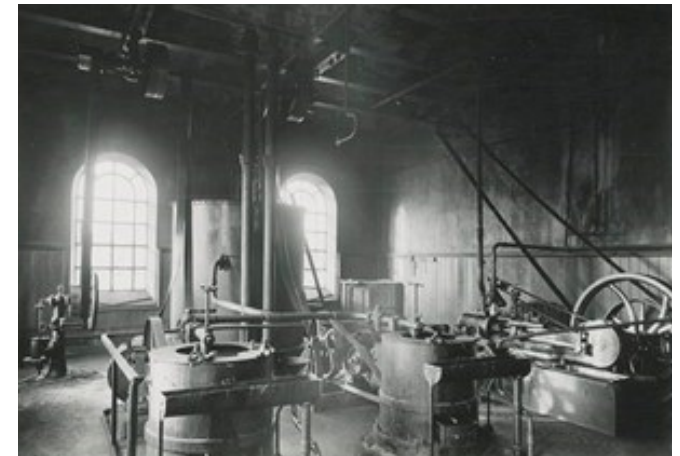
Bild 15: Tjärvaskiljare 1914. Ses även ovan till höger på ritning en i bild 12.

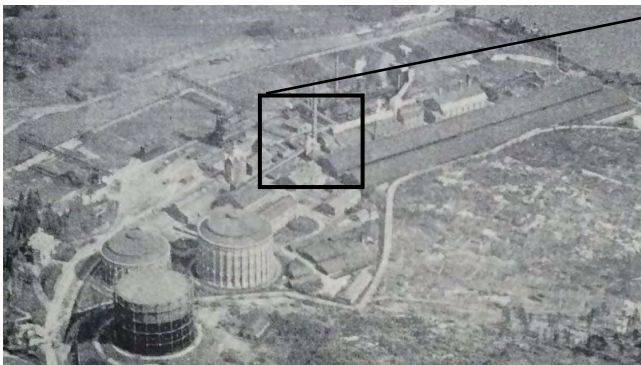
Bild 18: Foto från 1926 där ursprungligt utförande fortfarande är intakt. Notera även gasverksledningen som går rakt in i byggnadens sydvästra fasad. Källa: Gasverksföreningens Årsbok

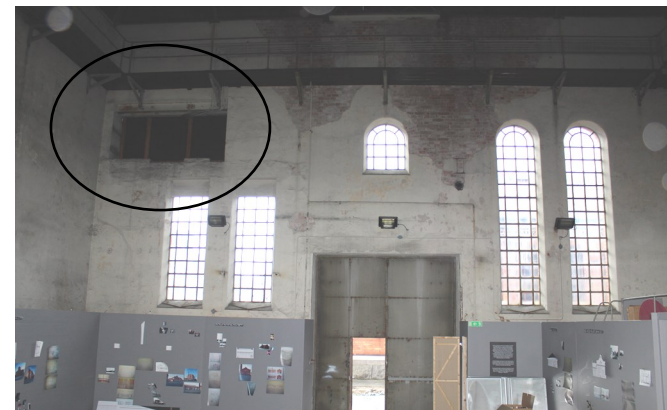
Bild 24: Interiört fotografi av fasad mot sydväst, visar upptagning för gas.

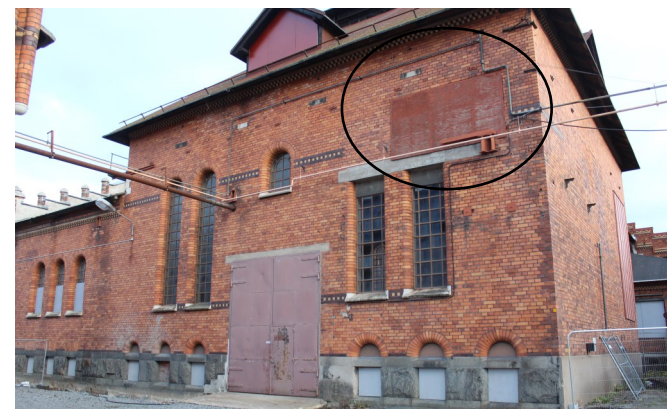
Bild 25: Exteriört fotografi av fasad mot sydväst, visar upptagning för gas.

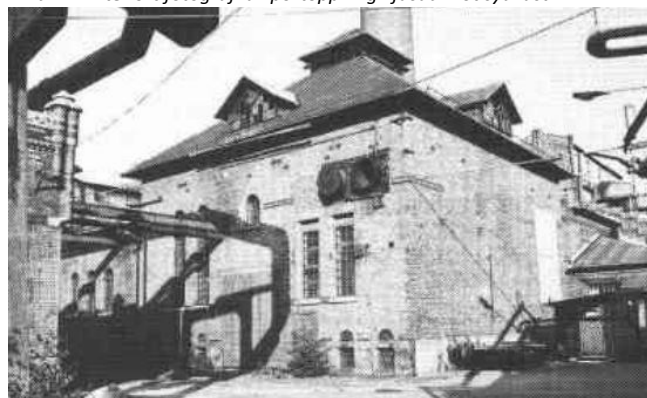
Bild 23: Foto 1979 visande sydöstra och sydvästra fasaden. Källa: SSM

På den sydöstra gaveln finns idag en stor igensatt öppning. Det är oklart när igensättningen görs men den finns med på fotomaterial från 1979 (se bild 23). Byggnaden har i denna del delvis rivits varför igensättningen inte är tidigare än 1951.

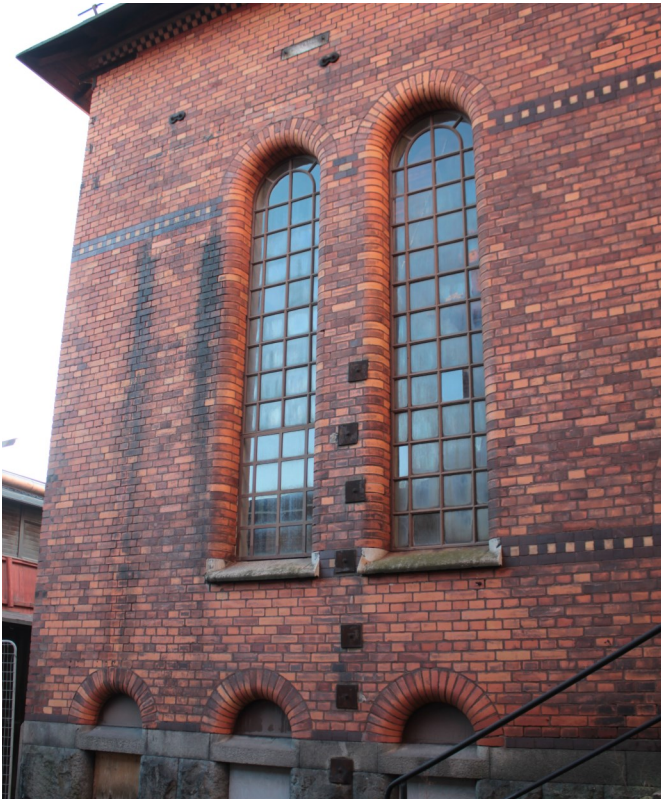
Bild 53: Höga fönster i originalutförande på östra fasaden med bröstmurning i både över- och underkant

Rundbågefönstren är inte lika höga som på den södra delen, men även de är spröjsade och har en droppnäsa av kalksten.

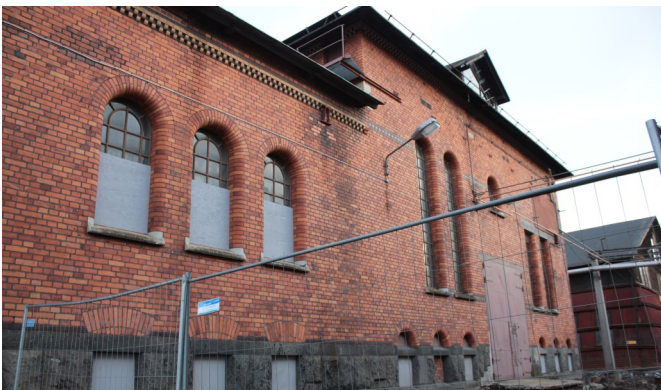
Bild 54: Norra och södra delen möter varandra med bl.a. olika takföthöjd.

Den norra delen har en lägre volym med ett sadeltak vars takfot ligger under den södra delens takfot. Byggnadsdelen karaktäriseras av den framträdande trappstegsgaveln med toureller. Gaveln har mönstermurning både i liv med övrigt fasadtegel och som relief i form av sågtandning. Sågtandningen följer byggnadsdelen längs med takfoten.

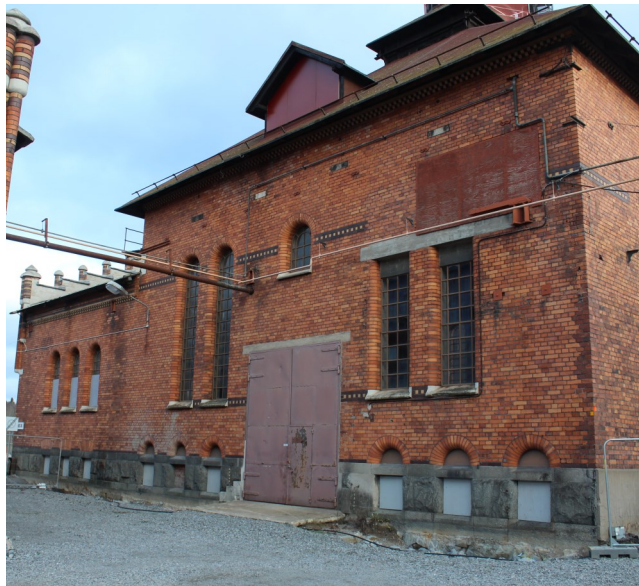
Bild 55: Förändringar i fasaderna syns tydligt i form, på västra fasaden i form av en ny port samt igensättning av håltagning för produktionsteknisk utrustning.

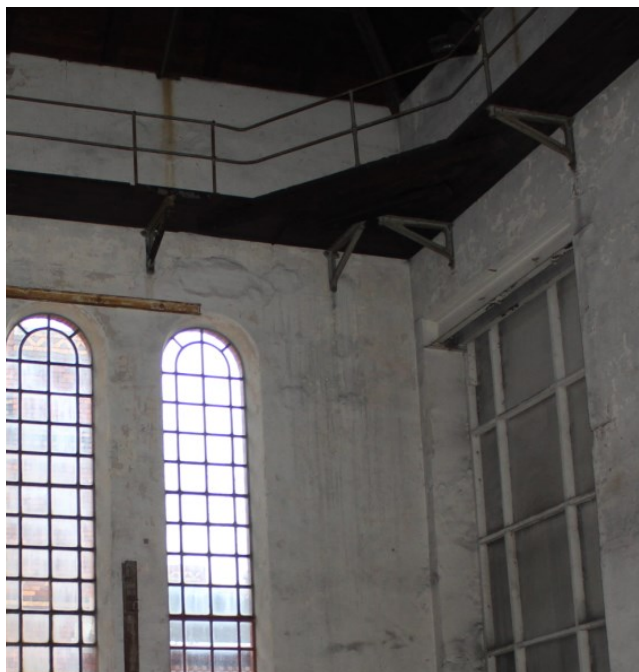
Bild 60: Gångbryggan i södra delen, så som den ser ut idag.

De kvarvarande detaljer som finns är mönstermurningar i ett antal av väggarna samt de mycket karaktäristiska gångbryggorna som löper utmed väggarna i den södra byggnadsdelen. Bryggorna är av trä och bärs upp av järnkonsoler samt har lejdare av smide.

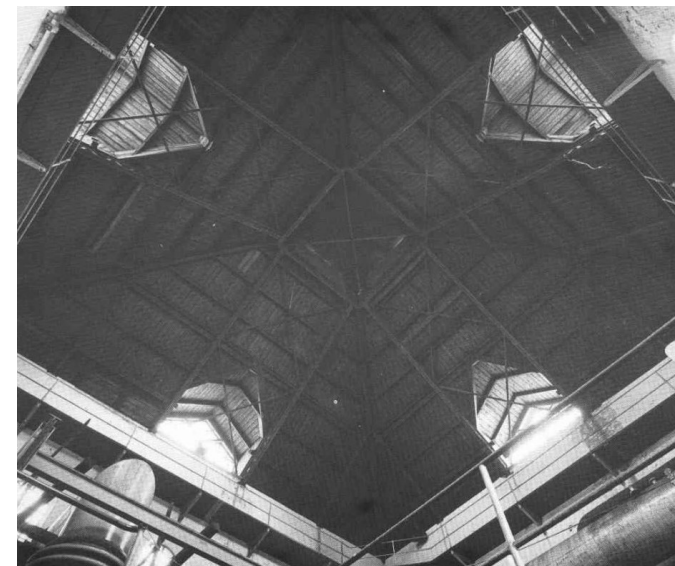
Bild 61: Äldre foto av takkonstruktionen i södra delen. Källa: SSM

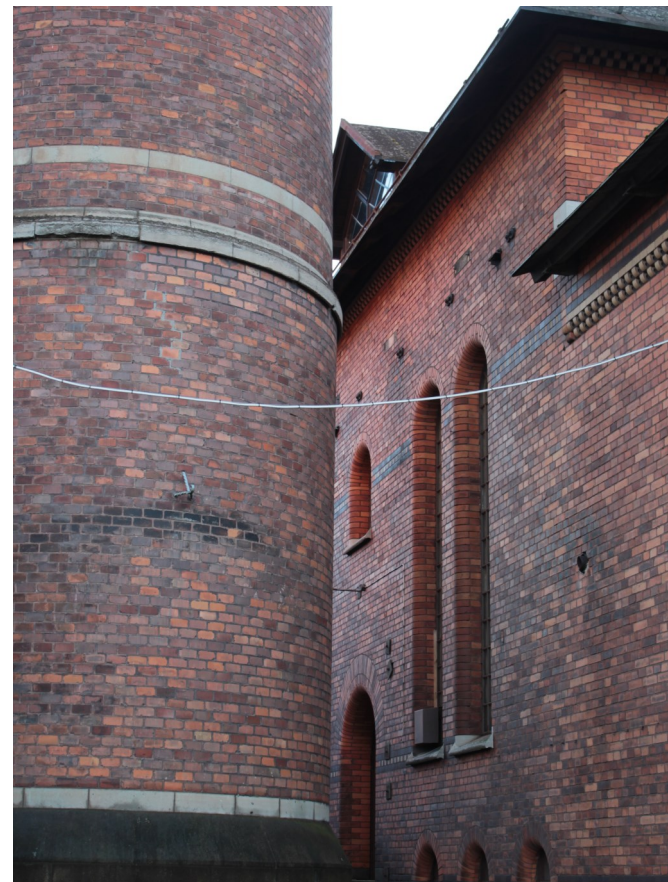
Bild 65: Byggnaden möter den intelligande skorstenen samt detalj av sågtandning vi takfot
