ANTIKVARISK DOKUMENTATION EFTER BRAND

YTSKIKTSDOKUMENTATION OCH UPPMÄTNINGSRITNINGAR

Vildmannen 7
Stockolms stad
2019-02-08

YTSKIKSDOKUMENTATION

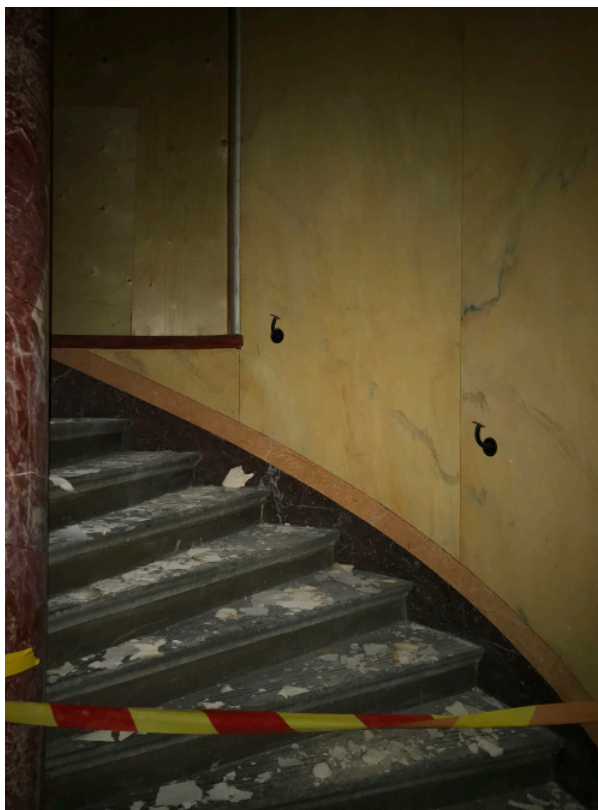
Gult marmorerat väggparti

A. Grundfärg gul

Enligt mätare och NCS-index lik S 2030-Y20R
med inslag av S 2020-Y30R

B. Mörkare partier

Enligt mätare och NCS-index lik S 2040-Y20R

C. Orange tonade skiftningar

Enligt mätare och NCS-index lik S 2040-Y40R
samt S2040-Y50R

D. Grå tonade skiftningar

Enligt mätare och NCS-index lik S 3505-G
samt 4502-R

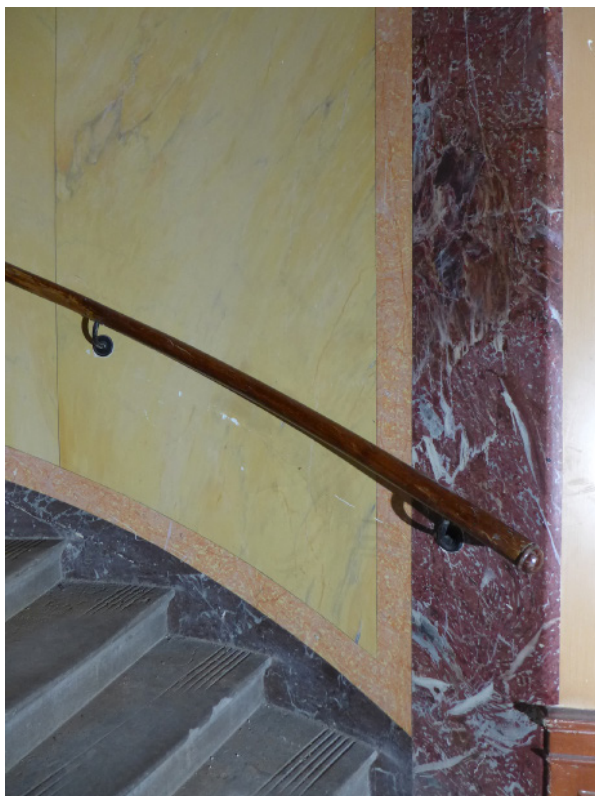
Rött marmorerat list- och valvparti

- A. Grundfärg rödlila
Enligt mätare och NCS-index lik S 5030-R
- B. Mörkare partier
Enligt mätare och NCS-index lik S 7020-R
- C. Beige skiftningar
Enligt mätare och NCS-index lik S 2005-Y20R
- D. Gråvita skiftningar
Enligt mätare och NCS-index lik S 3502-Y
- E. Persikofärgade skiftningar
Enligt mätare och NCS-index lik S 4020-Y60R

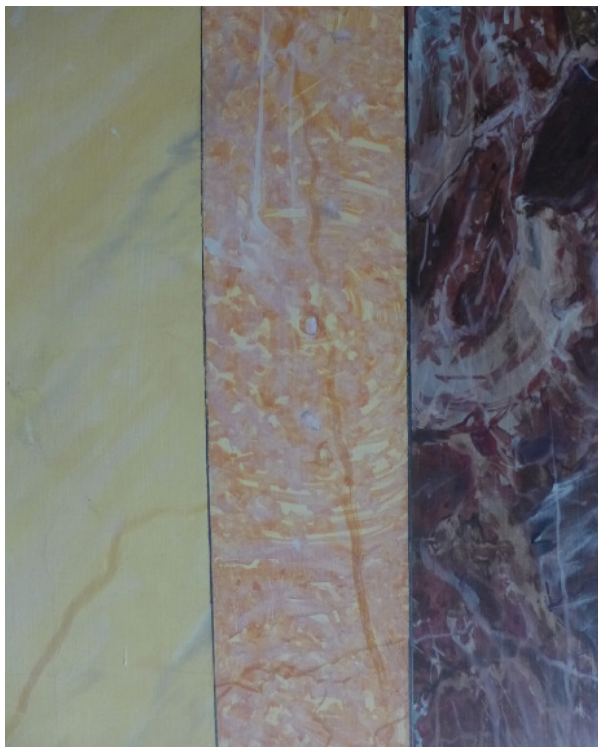
Orange marmorerad bård

A. Ljus grundfärg gul
Enligt mätare och NCS-index lik S 1020-Y10R

B. Mörk grundfärg orange
Enligt mätare och NCS-index lik S 3040-Y50R

C. Orange skiftningar, minst utspädd
Enligt mätare och NCS-index lik S 2050-Y50R

D. Rosa skiftningar
Enligt mätare och NCS-index lik S 2020-Y80R

E. Beige sträck
Enligt mätare och NCS-index lik S 2005-Y40R

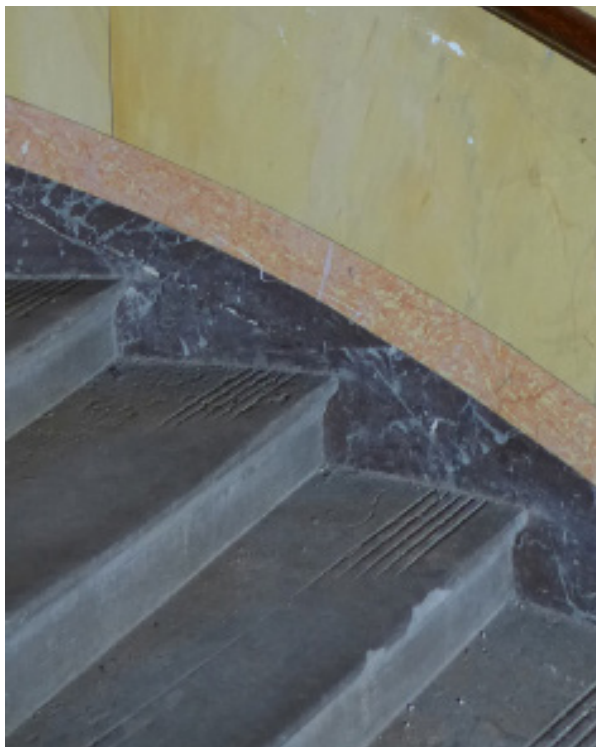
Brun marmorerad sockel

A. Grundfärg brun som efterliknar kalksten
Enligt mätare och NCS-index lik S 8005-Y80R

B. Vitgrå skiftningar
Enligt mätare och NCS-index lik S 1000-N

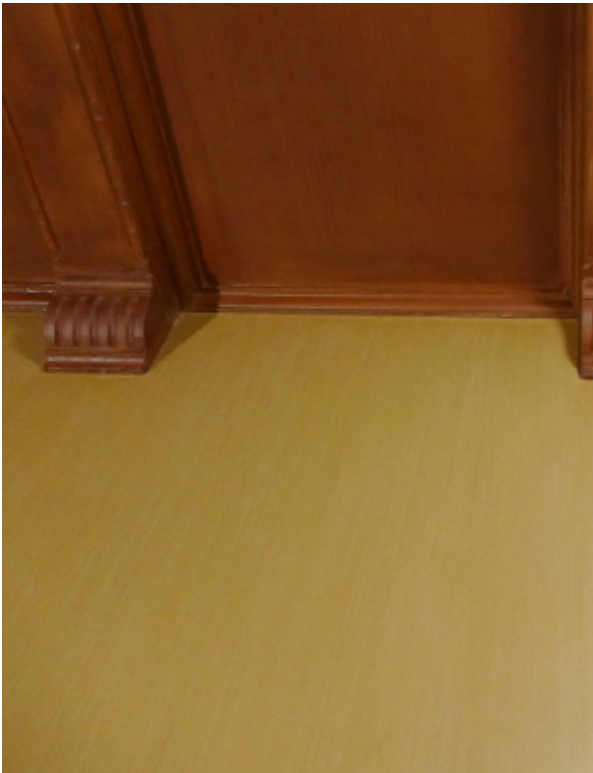
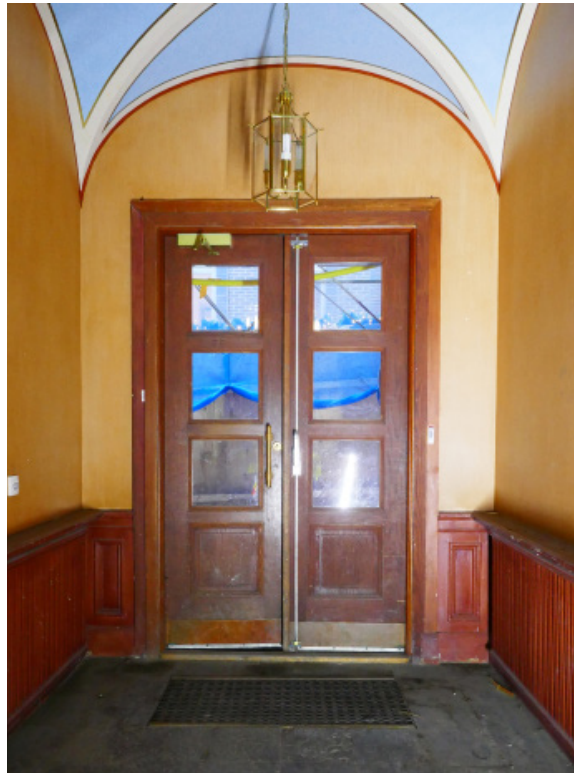
Gulröd tätrandig målning

A. Den mörkare kulören i randningen

Enligt mätare och NCS-index lik S 3030-Y40R

B. Den ljusare kulören i randningen

Enligt mätare och NCS-index lik S 4030-Y30R

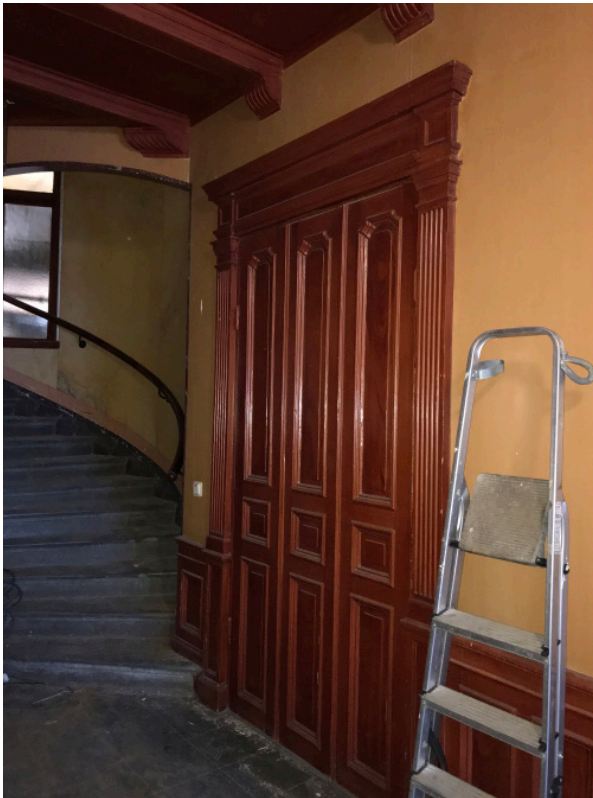
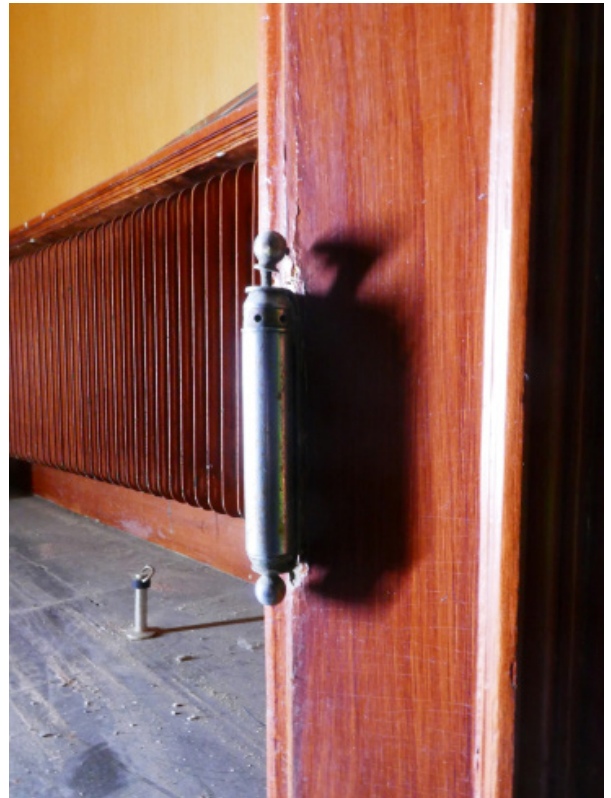
Rödbrun ådringsmålning, mahogny

A. Dominerande kulör rödbrun
Enligt mätare och NCS-index lik S 5040-Y70R

B. Mörkare partier
Enligt mätare och NCS-index lik S 6030-Y90R

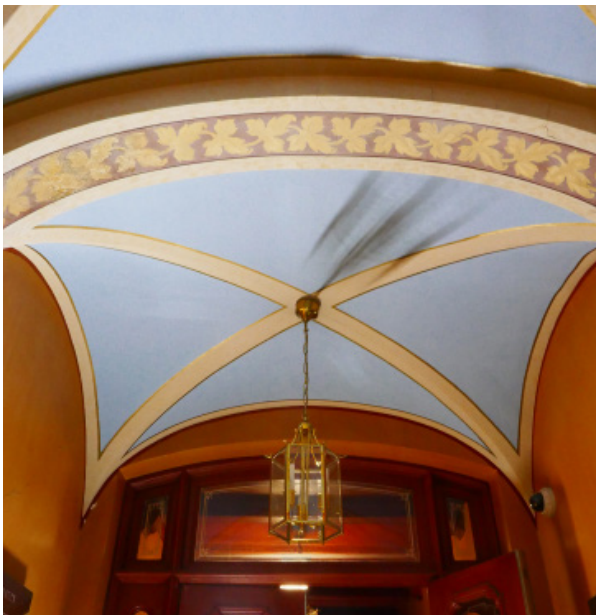
Turkosfärgade valvkappor

A. Turkos

Enligt mätare och NCS-index lik S2020-B10G

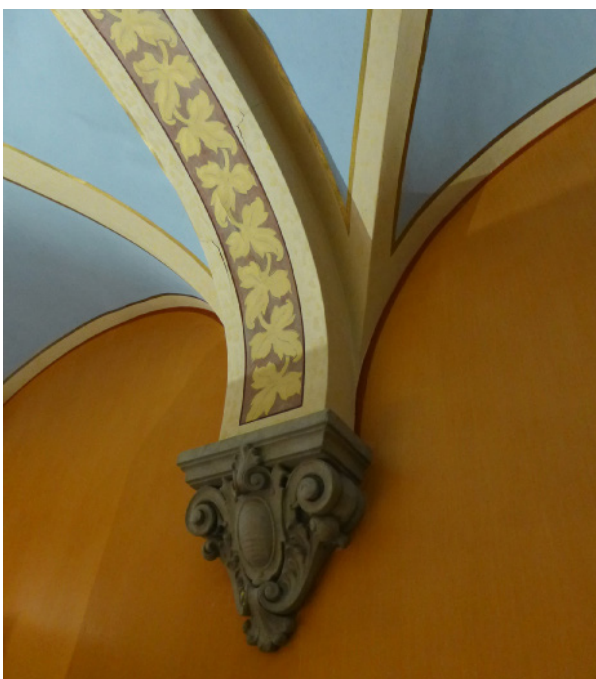
Sandstensfärgade kanter

A. Beige

Enligt mätare och NCS-index lik

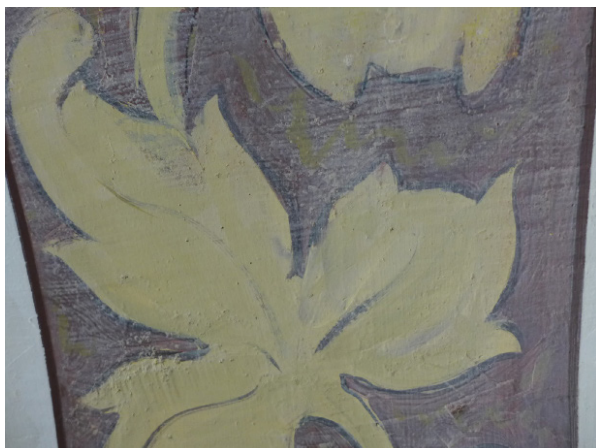
Gördelbåge

A. Lilabrunt bakgrundsparti
Enligt mätare och NCS-index lik S 5010-Y70R
med inslag av S 5010-Y90R

B. Beige akanthusblad
Enligt mätare och NCS-index lik S 3020-Y20R

C. Lilabrun skugggrund
Enligt mätare och NCS-index lik S 7010-Y90R
