JUNGFRUN 24, ÖSTERMALM I STOCKHOLM

ANTI-KVARISK KONSEKVENSBESKRIVNING AV
VINDSOMBYGGNAD

2019-09-06

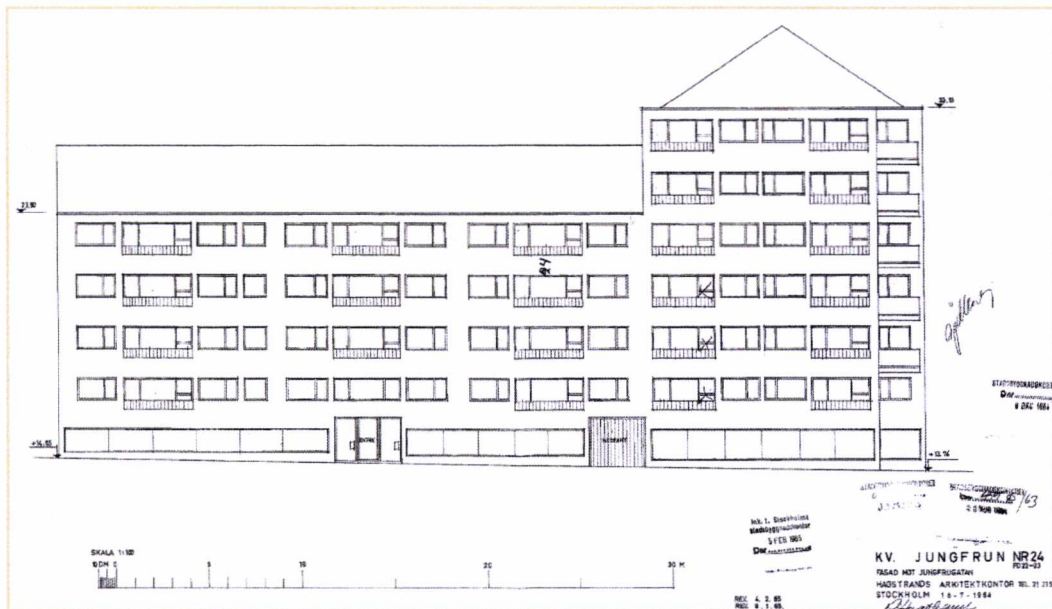
Ritning av Hagstrand arkitektkontor från 1964 som visar fasaden utmed Jungfrugatan. Stadsbyggnadskontorets arkiv

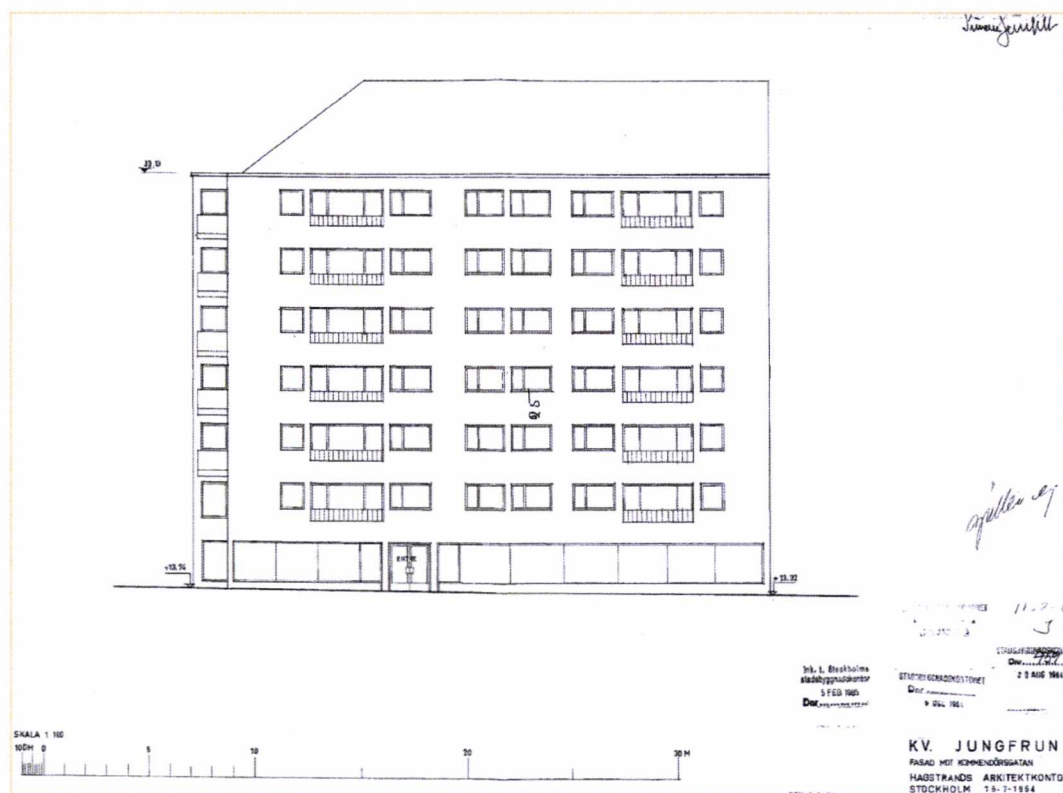
Fasadritning mot Kommendörsgatan, 1964, Hagstrands arkitektkontor. Stadsbyggnadskontorets arkiv

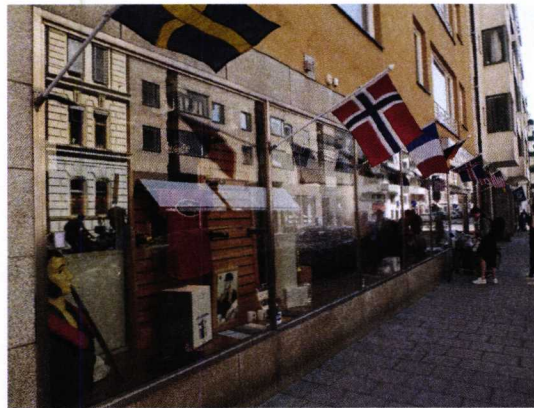
Fönsterparti i aluminium och glas utmed Kommendörsgatan. Utformningen känns igen från bland annat Kungshuset's fönsterpartier i butiksplan på Regeringsgatan i Stockholm.

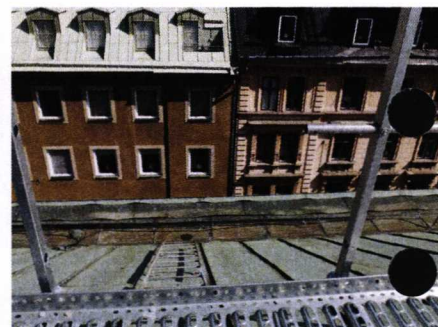
Takfallet med indrag från fasad utmed Jungfrugatan.

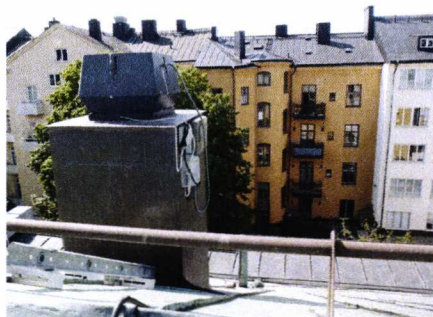
Äldre tillkomna installationer på taket mot innergården.

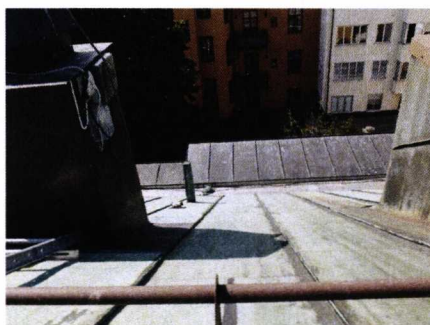
Takfallet mot innergården, även här indraget från fasad.

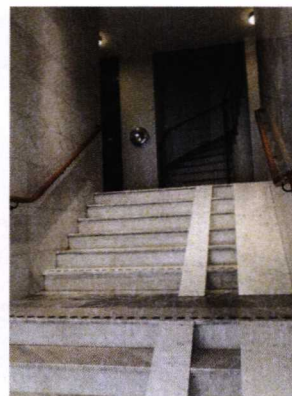
*Marmortrappa i entrén mot
Kommendörsgatan med
bevarade handledare i trä
och smide.*

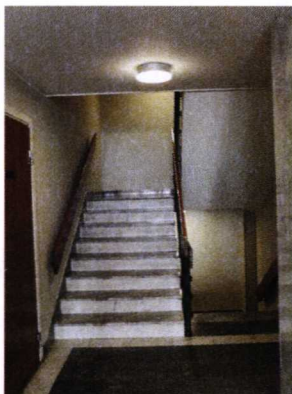
*Entré från Jungfrugatan
med marmorgolv och trappa
samt äldre handledare i trä.*

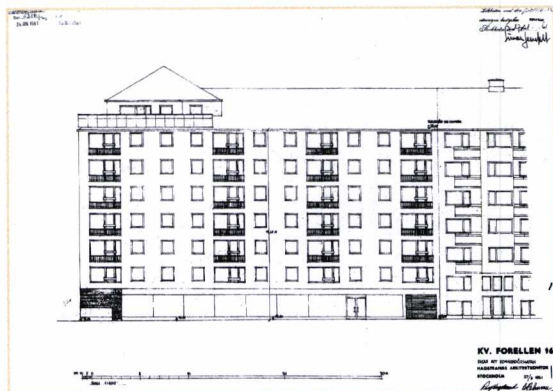
Fasadritning, Kommendörsgatan, Forellen 16 med kungsvåning, Hagstrands arkitektkontor 1961. Stadsbyggnadskontorets arkiv.

Forellen 16 är uppförd 1961 efter ritningar av Hagstrands arkitektkontor, liksom Jungfrun 24. Utformningen är snarlik och placerad på gaveln. Forellen ger exempel på Hagstrands gestaltning innehållandes en indragen våning högst upp i huset och med altan utmed gatan, en så kallad kungsvåning.

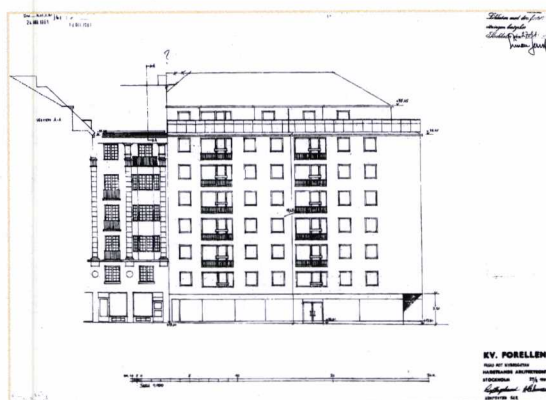
Fasadritning, Nybrogatan, Forellen 16 med kungsvåning, Hagstrands arkitektkontor 1961. Stadsbyggnadskontorets arkiv.

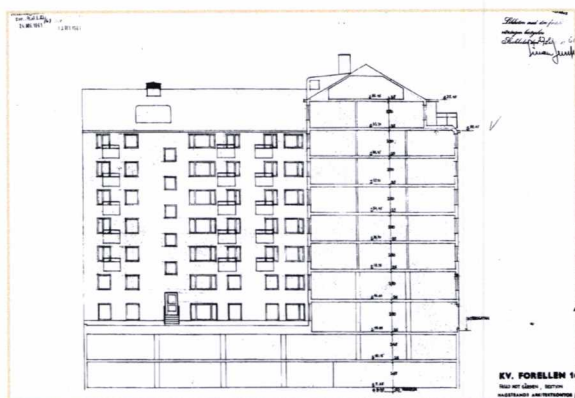
Sektionsritning, Forellen 16 med kungsvåning, Hagstrands arkitektkontor 1961. Stadsbyggnadskontorets arkiv.

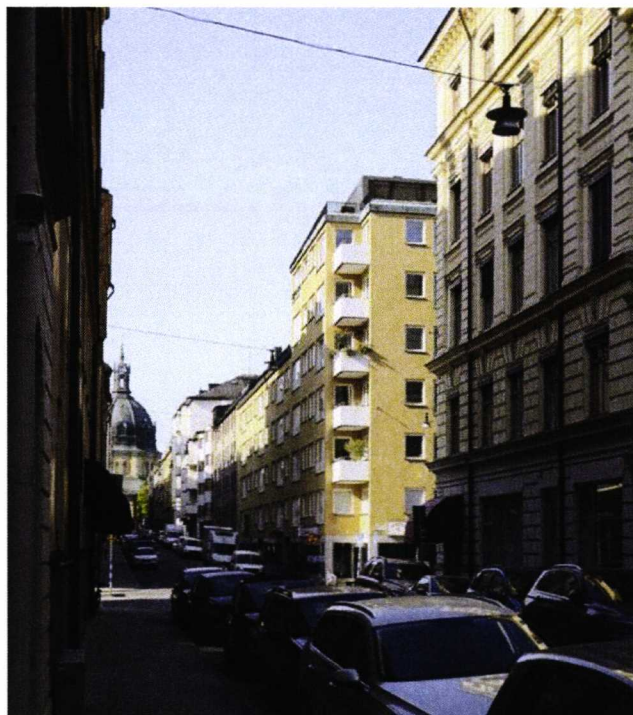
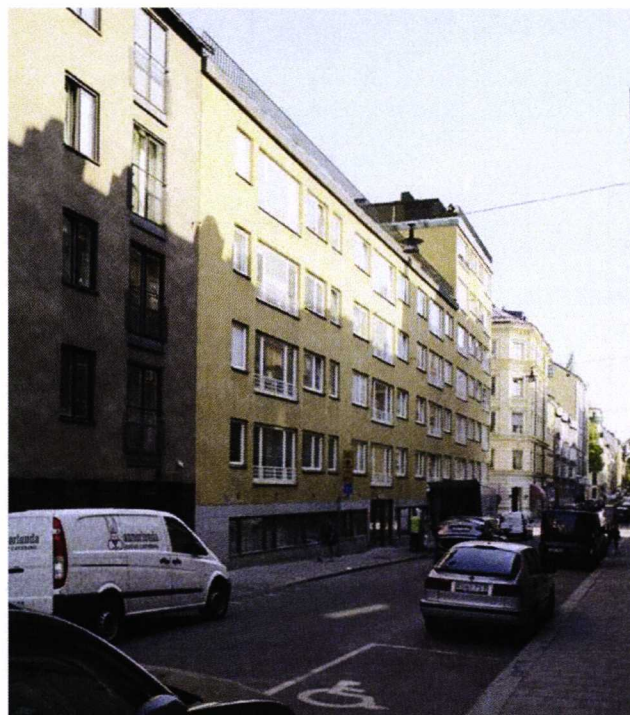
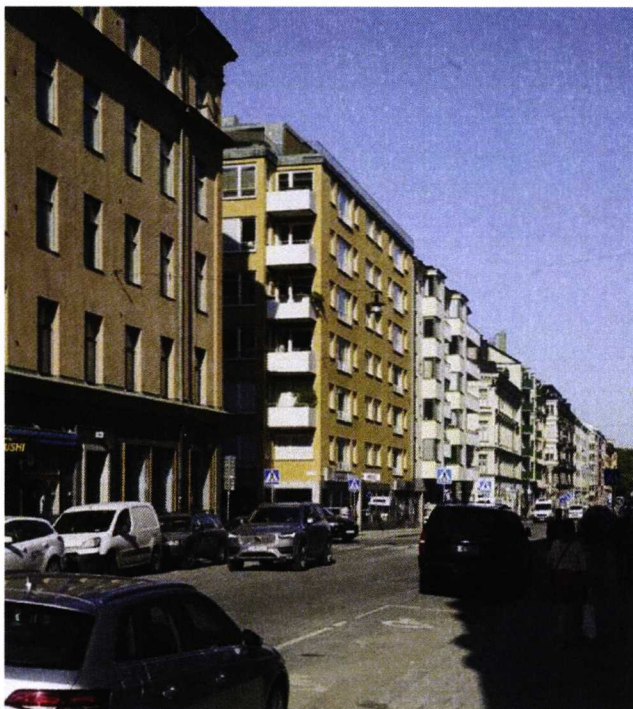
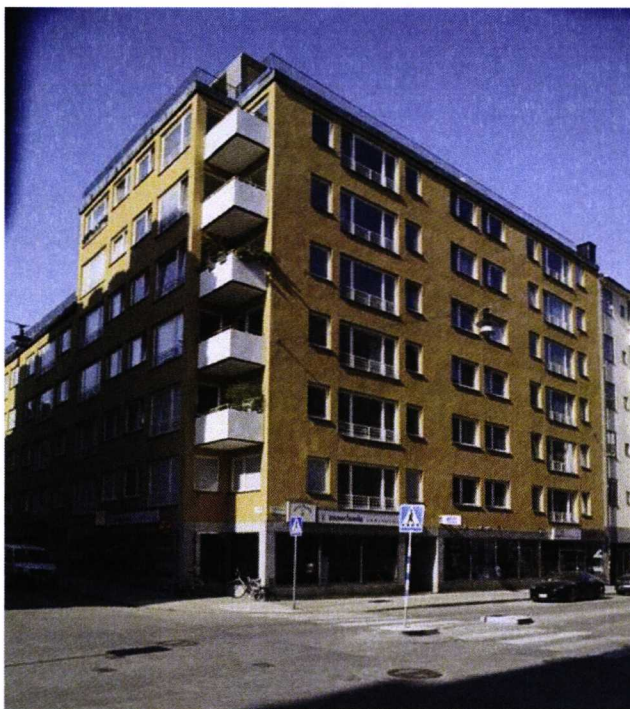
Illustration av förslaget med ny kungsvåning på fastighet Junfrun 24, sett från Jungfrugatan och söderut. Johan Andersson, Vera Arkitekter AB, 2019-08-19.

Illustration av förslaget med ny kungsvåning på fastighet Junfrun 24, sett från Jungfrugatan och norrut. Johan Andersson, Vera Arkitekter AB, 2019-08-19.

Illustration av förslaget med ny kungsvåning på fastighet Junfrun 24, sett från Kommendörsgatan och västerut. Johan Andersson, Vera Arkitekter AB, 2019-08-19.

Illustration av förslaget med ny kungsvåning på fastighet Junfrun 24, sett från Kommendörsgatan. Johan Andersson, Vera Arkitekter AB, 2019-08-19.

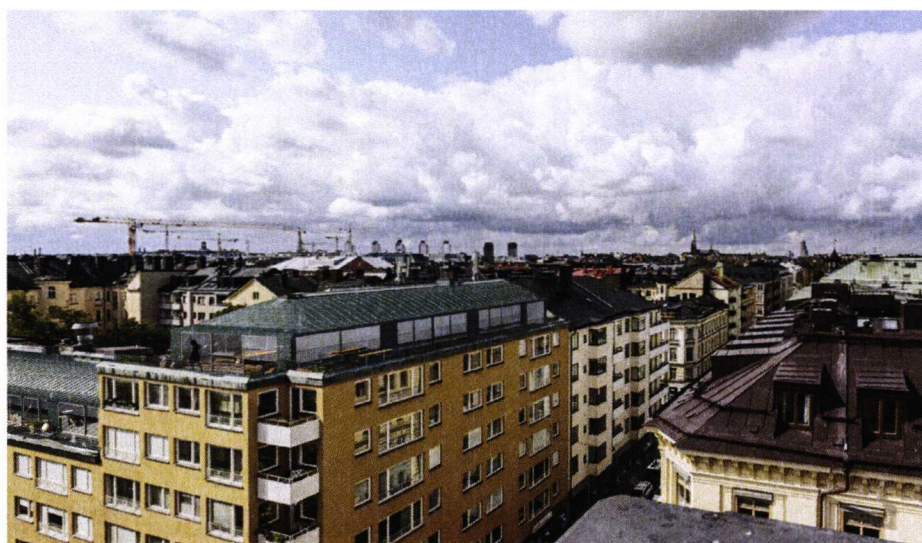
Fotomontage som visar förslaget med omvandling av vindsutrymme till bostadslägenheter inom fastigheten Jungfrun 24. Vera Arkitekter AB, 2019-05-14

Omvandling av vindsutrymmen till bostadslägenheter innebär att befintliga tak rivs och ersätts med nya. Den valmade delen i hörnet mellan Kommendörsgatan och Jungfrugatan återskapas samtidigt som taket ges en välvd form. Väningsplanet blir, liksom idag, indraget från fasaden. Den nya fasaden får stora fönsterpartier och indraget skapar altaner till lägenheterna som ramar in av ett räcke i metall.

Den nya vindsvåningen skiljer sig från dagens utförande genom att den syns något mer från gatan och får ett synligt räcke utmed fasaden. Takformen får också en rundare karaktär. Ändrad takform och altaner innebär att byggnaden i begränsad

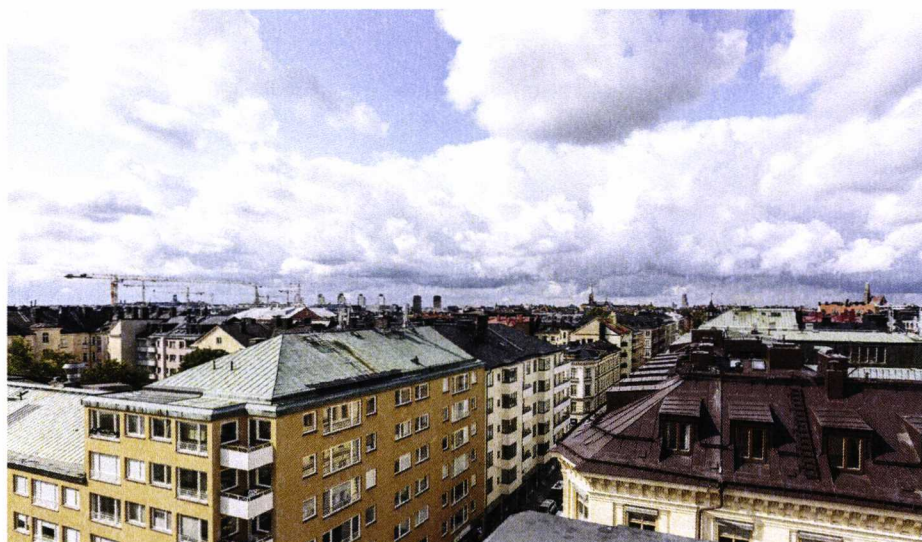
Del av flygfoto som visar byggnadens befintliga tak. Foto är taget av Johan Andersson, Vera Arkitekter AB.
