Kv. Räknetabellen 3, Gudmundrågatan 12, Råcksta Stockholm

ANTIKVARISKT FÖRUNDERSÖKNING
OCH UTLÅTANDE INFÖR OMBYGGNAD

2008-06-24

Antikvarisk förundersökning
och utlåtande inför ombyggnad

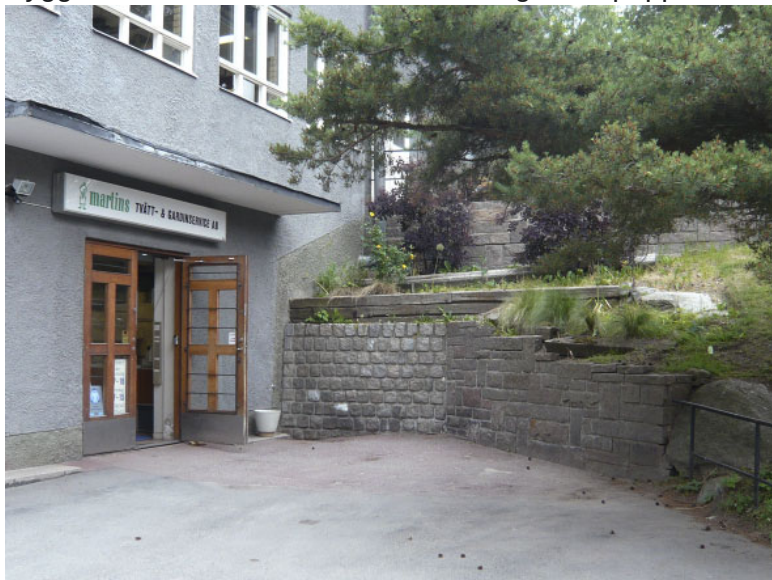
Den nedre souterrängvåningen bevarar pardörrar av lackad ek med glasade fyllningar. Notera markplaneringen med de bearbetade naturstensmurarna.

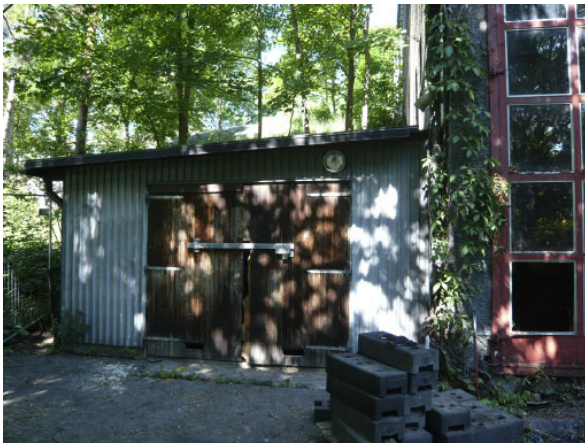
Tillbyggnad med garageport mot väster.

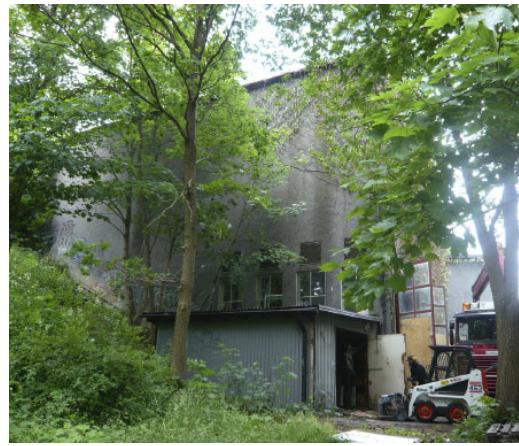
Värmecentralens fasad mot nordväst.

De föreslagna nya fönsteröppningarna på värmecentralens fasad mot nordväst förändrar byggnadens ursprungliga arkitektur. Åtgärden är tillkommen som en konsekvens av ändrad användning från industriändamål till lokaler för förskola. Då alternativet till att göra vissa ändringar av fasaden skulle kunna vara en rivning av fastigheten bedöms åtgärden vara motiverad att utföra trots att detta medför en förvanskning. Åtgärden har beviljats bygglov.

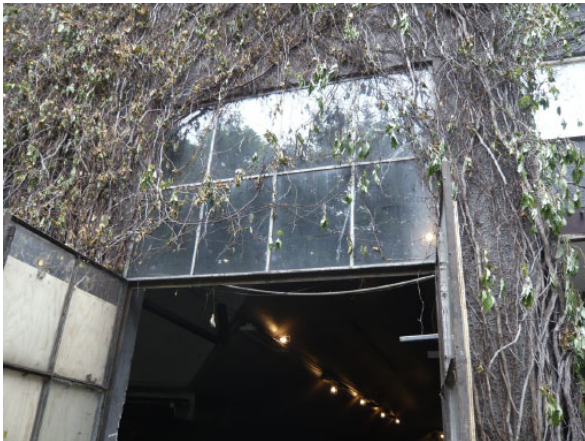
Värmecentralen bevarar ursprungliga fönster med smäckra järnprofiler.

Fönster med järnprofiler skall i första hand bevaras och rustas. Om det inte anses möjligt att rusta de befintliga fönstren skall nya järnfönster utföras som kopior på de ursprungliga. I annat fall bedöms åtgärden medföra en förvanskning av byggnadens kulturhistoriska värde.

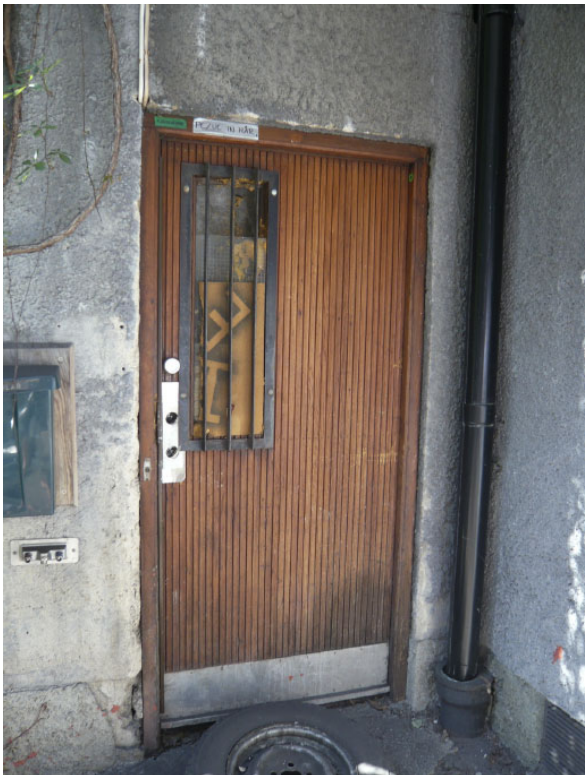
Dörrblad av lackad ek vid ingång till värmecentral mot sydväst.

Kommentar: Ursprungliga dörrar skall behållas och rustas. Om dörrarna bedöms vara i så dåligt skick att det blir svårt att behålla dem skall nya dörrpartier utformas som kopior på de äldre dörrarna. Föreslagna nya dörrar på bv, fasaden mot sydväst, bör utgå.

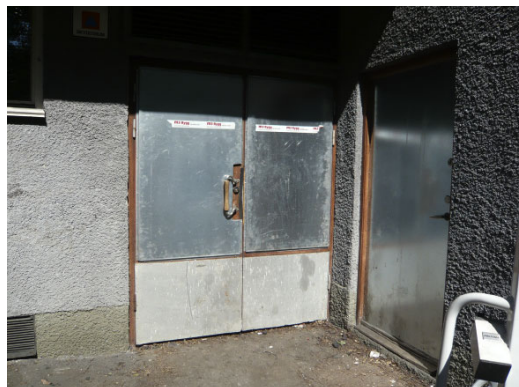
Ingång till byggnadens centrala trapphus från sydvästra fasaden. Dörrbladen har täckts med järnplåtar i senare skede.

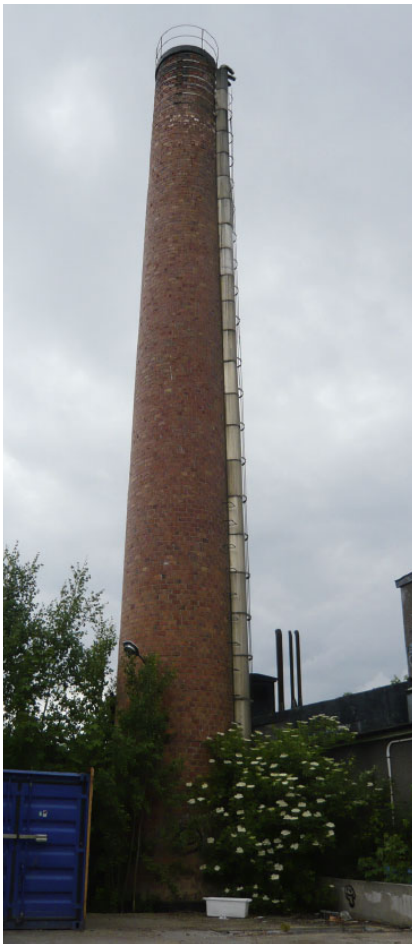
Murad skorsten av rött tegel.

Eftersom skorstenen ej längre används för sitt ursprungliga ändamål och därför inte hålls uppvärmd har den börjat spricka och murstenar faller ner. Inför upprustning av skorstenen skall hela konstruktionen, grundläggningen och murverket av tegel kontrolleras, säkras och repareras. Stegjärn kan demonteras närmast basen av säkerhetsskäl. En ny täckplåt monteras på toppen så att inte regnvatten kommer in. Skorstenen kan med fördel användas för evakuering av ventilationsluft. Ju mer varm luft som släpps ut genom skorstenen desto bättre. Referensobjekt för upprustning av skorsten (ex från Järla Sjö) kan lämnas av antikvarisk sakkunnig.

Kommentar: Skorstenen skall bevaras och rustas. Rivning kräver bygglov.

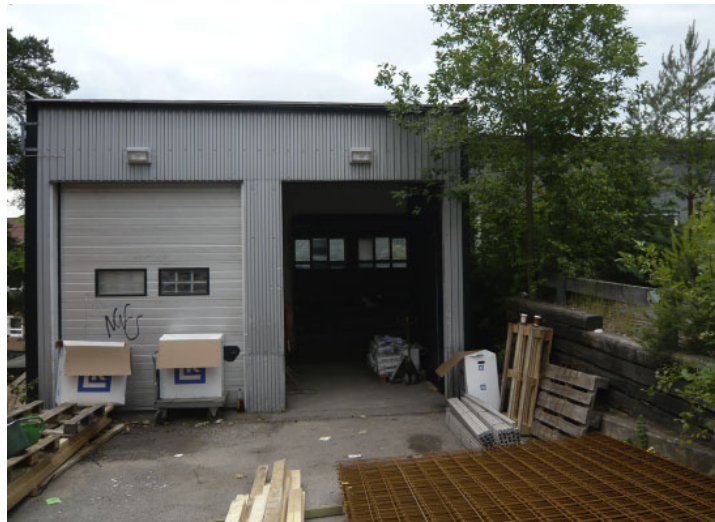
Tillbyggnad med lastkaj på östra fasaden.

På tvätteridelsens fasad mot öster fanns ursprungligen en ingång med vindfång som senare byggdes om till lastkaj med en enkel tillbyggnad av plåt. Enligt föreslagen lösning rivs lastkajen och muröppningarna längst i sydost muras igen. Enligt undertecknad bedöms åtgärden vara möjlig att göra. Åtgärden har beviljats bygglov.

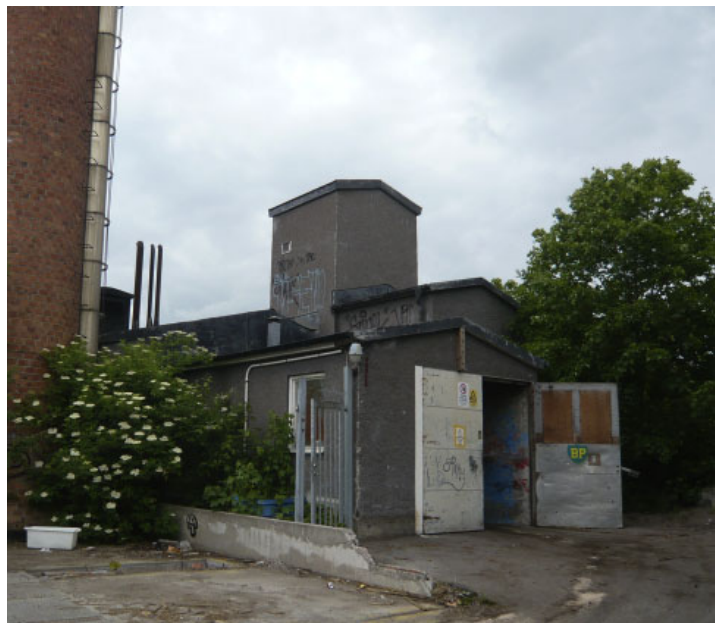
Tornliknande byggnadsvolym vid lastintaget till värmecentralens kolficka på fasaden mot öster.

Beskrivning: Lastintaget till värmecentralens kolficka finns på byggnadens östra sida i en utskjutande byggnadsvolym med ett högt torn. Lastintaget sker genom en bred öppning som bevarar ursprungliga stålportar. Enligt föreslagen lösning rivs delar av den utskjutande byggnadsvolymen, tornet och lastingången till kolfickan. Ett nytt kallförråd placeras på utsidan av den f.d. ingången som sätts igen.

Kommentar: Enligt föreslagen lösning får värmecentralen helt ändrad användning och byggs om fullständigt. En rivning av värmecentralens lastintag bedöms förändra byggnadens ursprungliga arkitektur. Åtgärden är tillkommen som en konsekvens av ändrad användning från industriändamål till förskola. Ur antikvarisk synvinkel vore det dock att föredra om lastingången med sin utbyggnad och torn kunde bevaras. Åtgärden kräver bygglov.

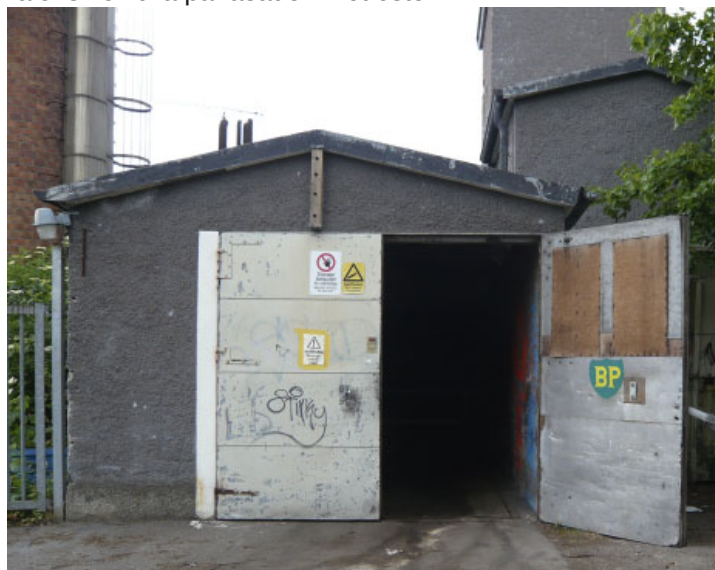
Lastintaget bevarar ursprungliga stålportar.

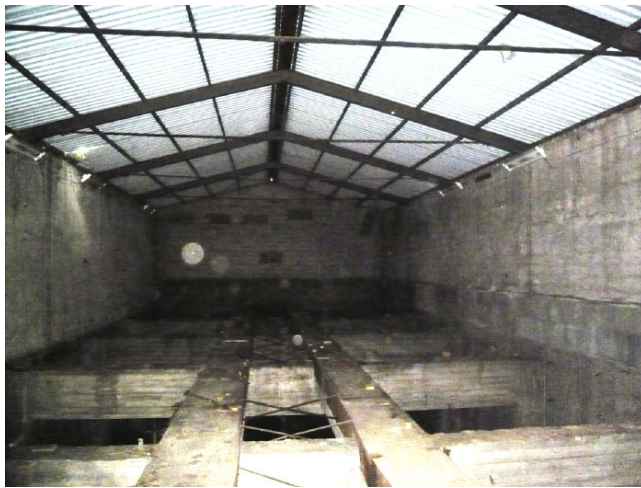
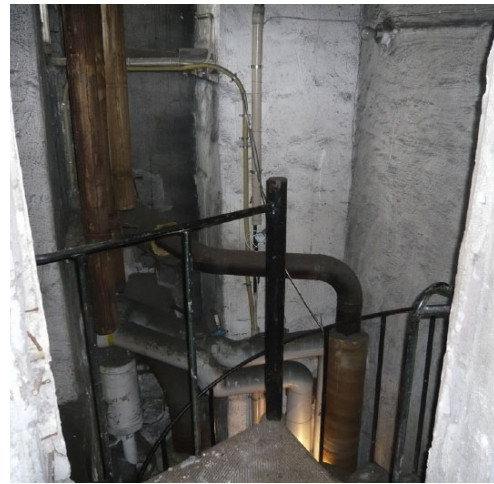
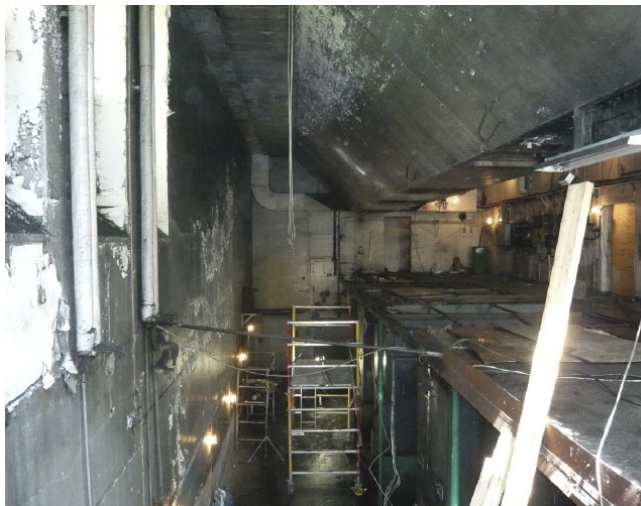
Interiörbilder från värmecentralen med kolficka.

Kommentar: Att tömma värmecentralen på allt sitt ursprungliga innehåll kan betraktas som en industrihistorisk förvanskning. Värmecentralen har dock förlorat sin ursprungliga funktion för flera år sedan i samband med att fjärrvärme installerats i området. Att bygga om lokalen till förskola är ett sätt att bevara byggnaden från rivning. Mot denna bakgrund anses åtgärden vara motiverad. Bygglov har beviljats för ändrad användning.

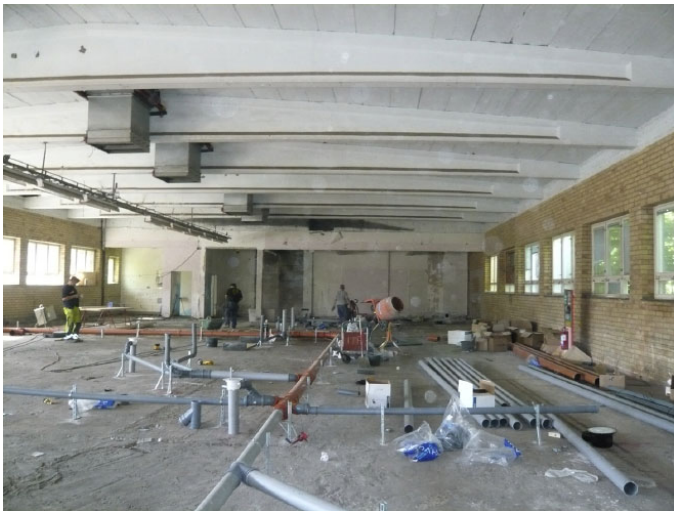
Tvätteridelen vån 2 tr har väggar av synligt gult fasadtegel och målat betongtak med synlig betongtakstol.

Kommentar: Ur antikvarisk synvinkel är det önskvärt att takets betongtakstol fortsatt

skall vara synligt. Undertak skall placeras med en distans från väggen så att vissa delar av taket fortsatt får vara synliga.

Kommentar: De gula tegelväggarna är ett viktigt arkitektoniskt inslag och bör bevaras. Nya mellanväggar i rummet kan målas vita. Att måla väggarna med vit plastfärg är inte att rekommendera ur dammsynpunkt eftersom plastfärg binder damm. Befintliga väggar bör därför rengöras genom skurning för hand alt. med högtryckstvätt. Fogar lagas med KC-bruk och tryckes ut för att skapa en slät och icke dammsamlande yta.

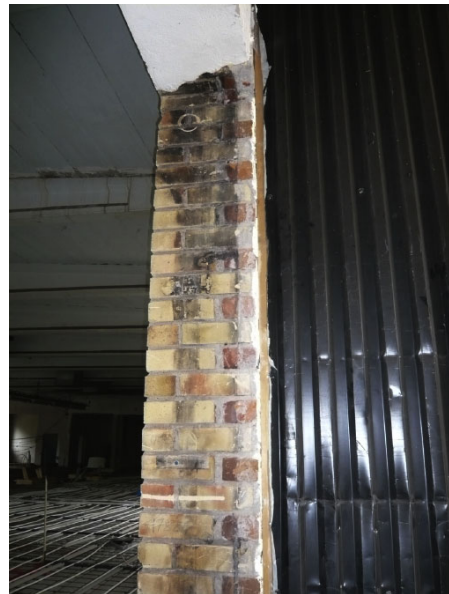
Tvätteridelen har ytterväggar av gult tegel.

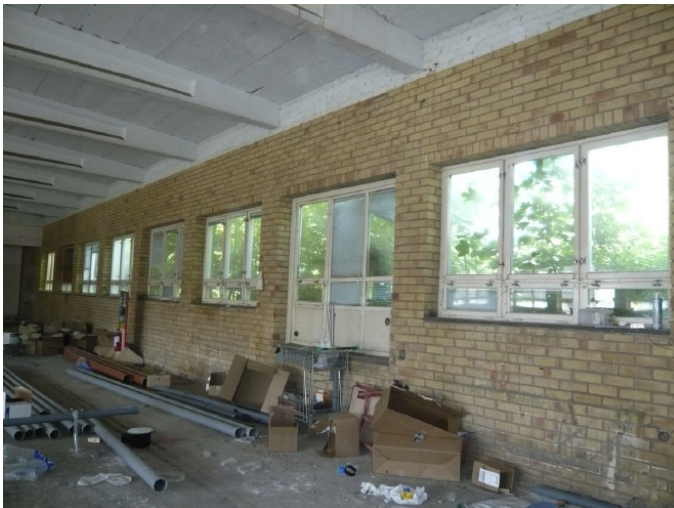
Byggnaden bevarar ursprungliga vitmålade snickerier.

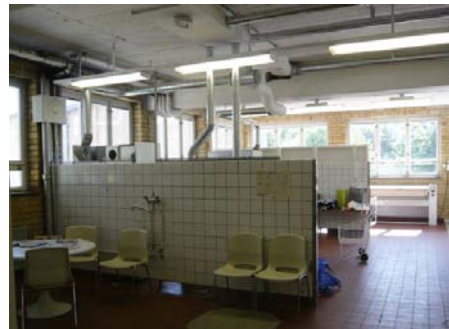
Tvätteridelen övriga våningsplan har golv belagt med klinkers och ytterväggar av synligt gult fasadtegel.

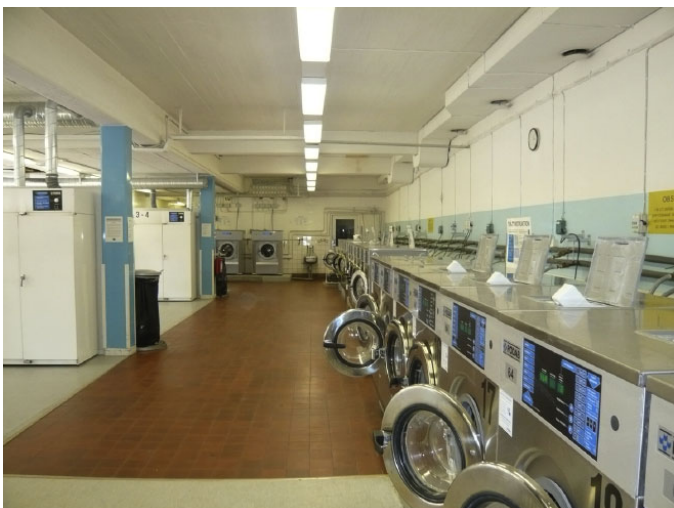
Tvätteridelen övriga våningsplan bevarar sin ursprungliga funktion som tvätteri. Rummen har golv belagt med klinkers och ytterväggar av synligt gult fasadtegel.

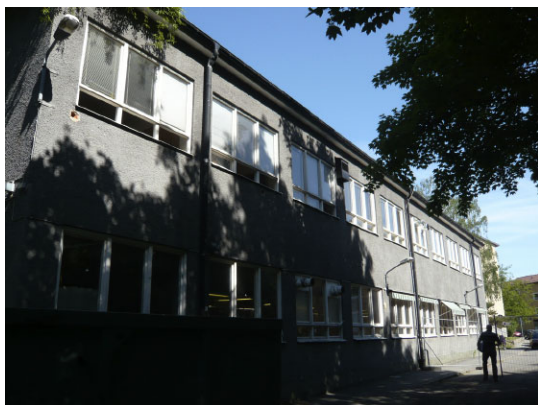
Tvätteridelsens fasad mot väster.

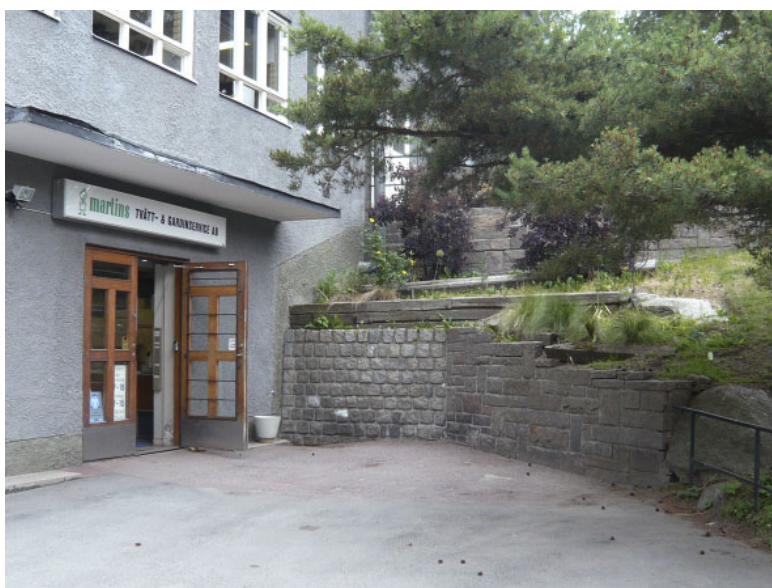
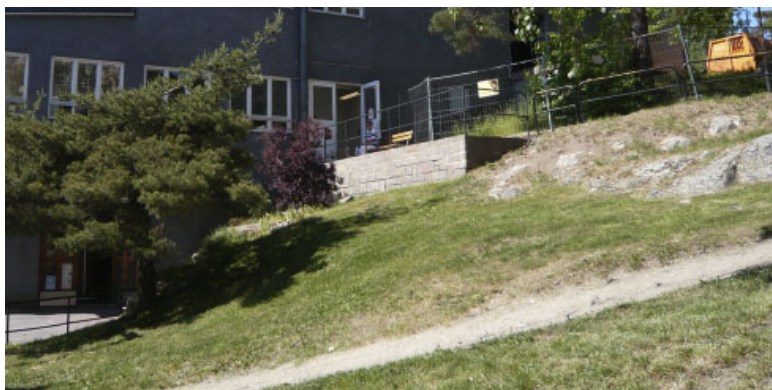
Marken är anlagd efter ritningar av landskapsarkitekt Walter Bauer och trädgårdsarkitekt Erik Anjou. Anläggningen bevarar bearbetade naturstensmurar, terrasseringar, stålrörsräcken och naturliknande planteringar.

- Träd skall inventeras och en enkel plan bör upprättas för att bedöma vilka träd som bör bevaras.
- Kantsten och trappor av granit skall sparas och återanvändas.
- Räcken av rörstål skall rustas och målas.

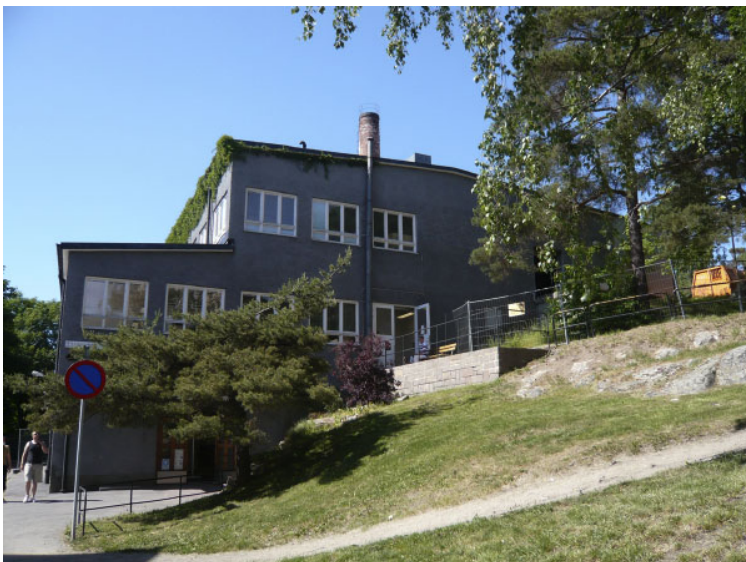
Tvätteridelen fasad mot sydost.

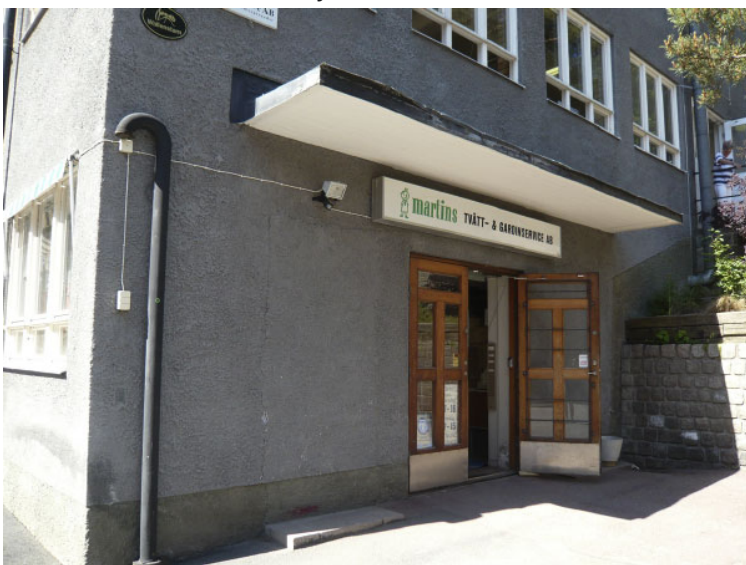
Tvätteridelen fasad mot sydost med ingång till tvätterilokalen i byggnadens bottenvåning.

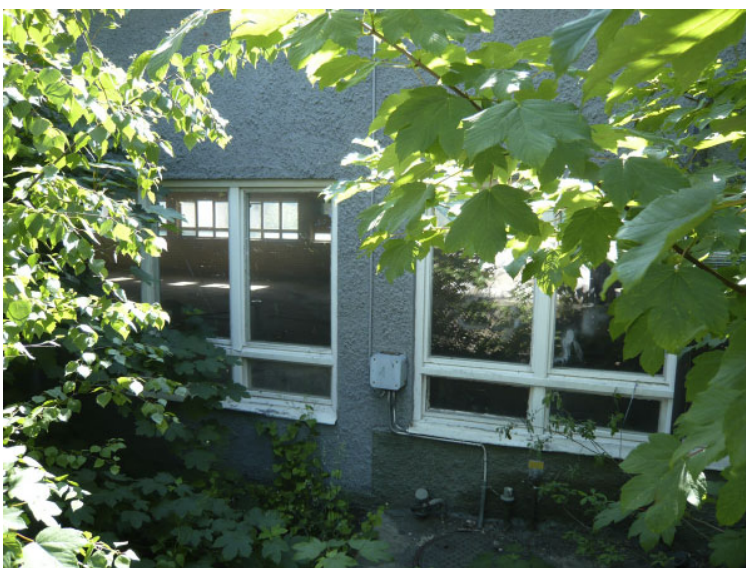
Ursprungliga fönster på fasaden mot öster.

Kommentar: Byggnadens ursprungliga fönster skall behållas och rustas.
